Zustandsbericht

Protokollnummer: 44424927
Auftrags-Nr / Referenz: 18412941_1
Besichtigungsdatum: 27.02.2026

Hersteller / Modell	Mazda CX-5 SKYACTIV-D 184 SCR AWD Aut. Sports-Line		
Kennzeichen	RH-PY 1000	Fahrgestellnummer	JMZKFGW2A90255381
Erstzulassung	11.02.2022	Laufleistung (abgelesen)	77.636 km
HSN/TSN	7118 / AHR 00038	Kraftstoffart / Zylinder	Diesel / 4
Fahrzeugart	Geländewagen	Antriebsart	Allradantrieb
Schadstoffklasse	EURO6;WLTP;AP;PI/CI; M, N1 I	Getriebe / Anzahl Gänge	Automatik
Farbe	Rot Metallic	Besichtigungszustand	bedingt: Licht/Nässe/Schmutz
Leistung / Hubraum	135 kW / 2.191 ccm	Nächste HU	02/2027
Wartungsheft / Nachweis	digitaler Nachweis / vollständig	Restlauf bis Service	20.000 km
Letzte Wartung	02/2026 bei 77.496 km	Polsterart	Leder
Vorschaden	Feststellbar	Polsterfarbe	Schwarz
Nachlackierung	Feststellbar	zul. Gesamtgewicht	2.235 kg
Dokumente	ZB vorhanden	Anzahl Halter	1
Schlüssel soll/ist	2/1	Anzahl Sitze / Türen	5 / 5
Vertragsnummer	18412941_1	Re-Import	Nein

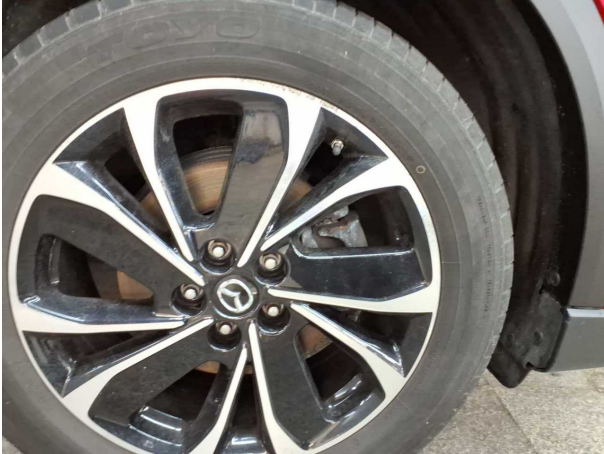
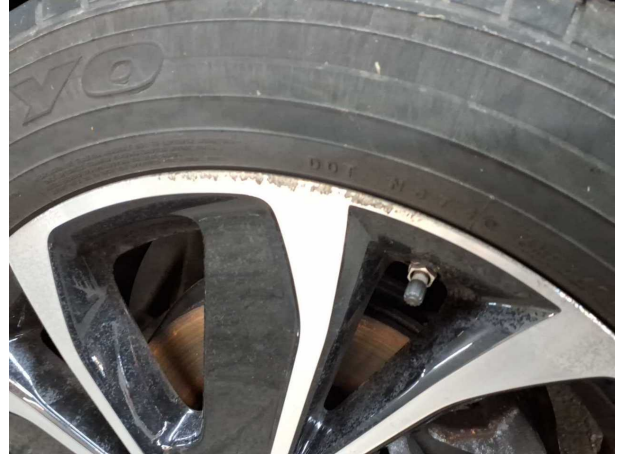
Nr.	Bauteilgruppe	Beschreibung
1	Rad/Reifen	Leichtmetallfelge vorn rechts - Kratzer - Wertminderung
2	Motor	Motor - undicht - befunden ggf. instandsetzen
3	Stoßfänger hinten	Stoßfänger hinten - Delle / Lackschaden - instandsetzen und lackieren

Beschädigung #1: Rad/Reifen: Leichtmetallfelge vorn rechts - Kratz...
Wertminderung

Beschädigung #1: Rad/Reifen: Leichtmetallfelge vorn rechts -
Kratzer - Wertminderung

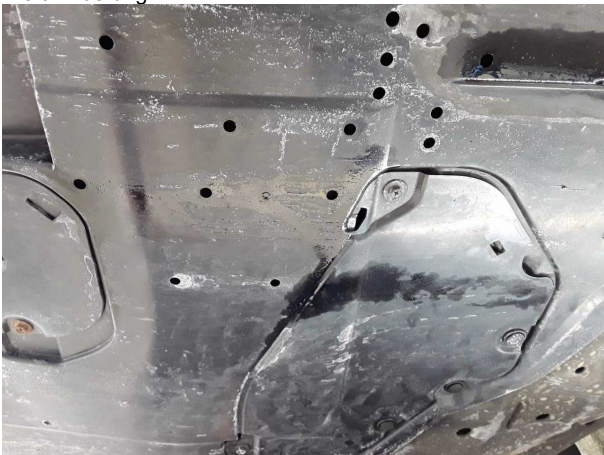
Beschädigung #2: Motor: Motor - undicht - befunden ggf.
instandsetzen

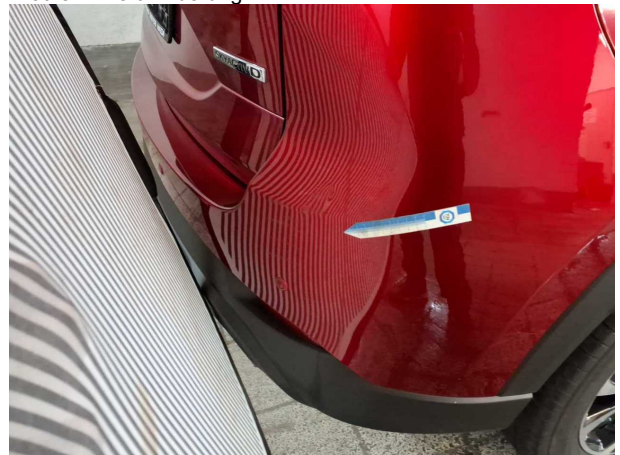
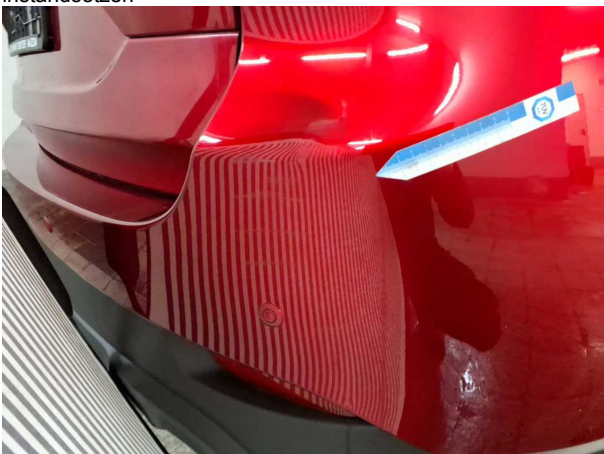
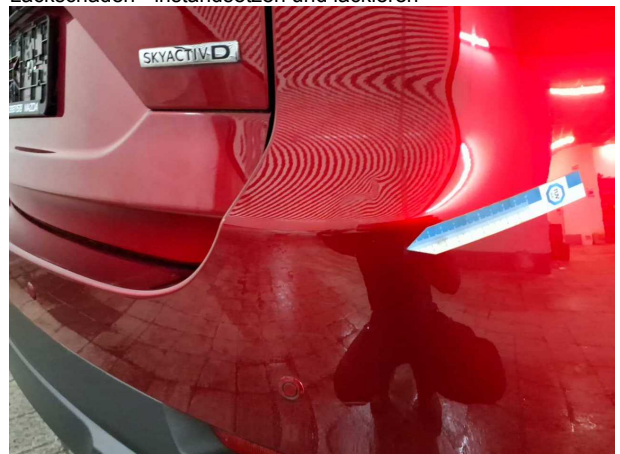
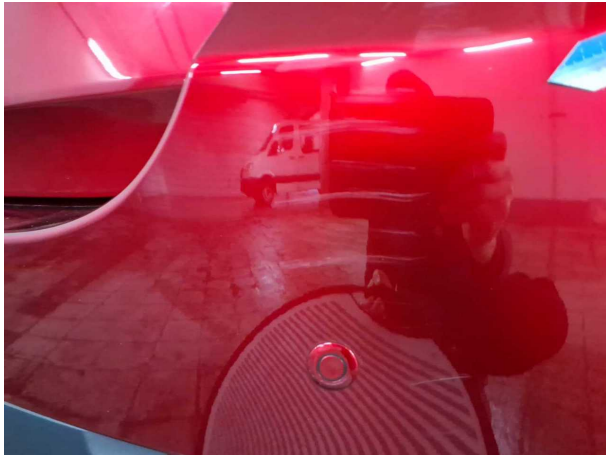
Beschädigung #3: Stossfänger hinten: Stossfänger hinten - Delle /
Lackschaden - instandsetzen und lackieren

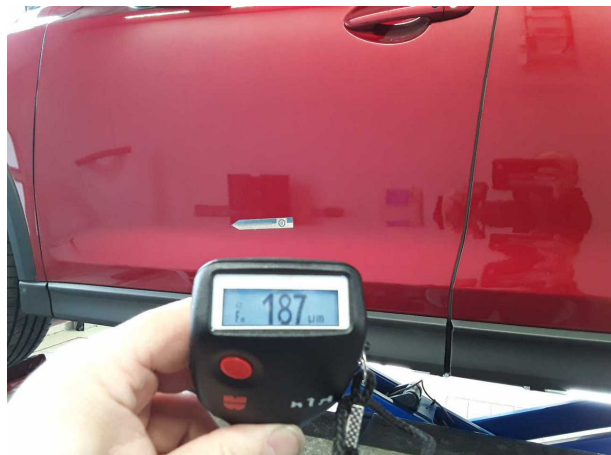
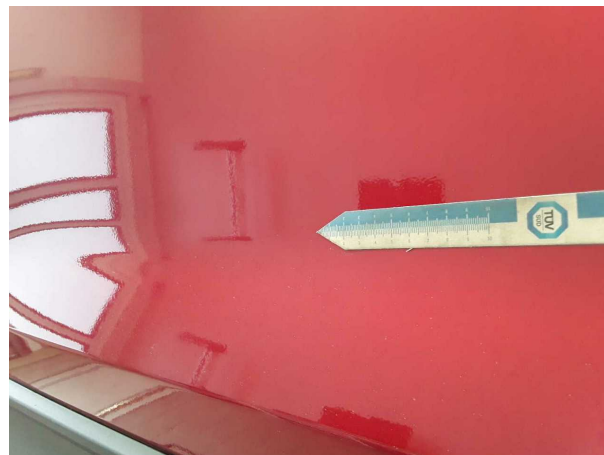
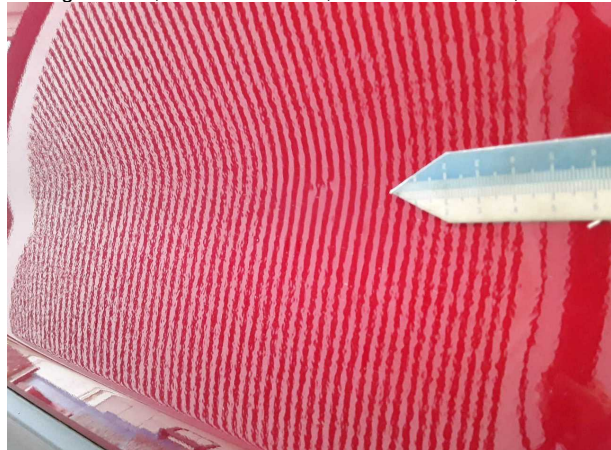
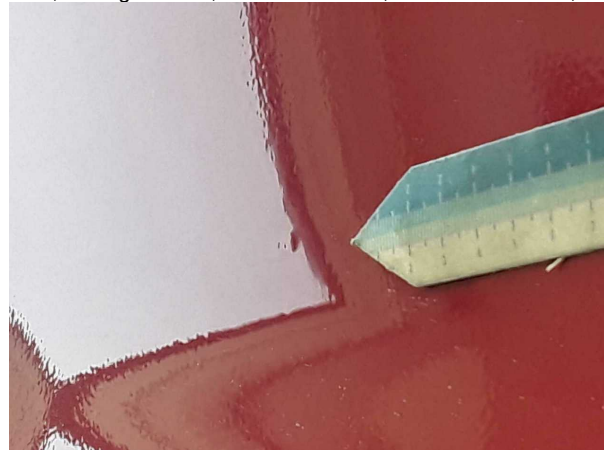
Nr.	Ort	Wertminderung
1	Dachholm links, Dachholm rechts, Kotflügel links, Kotflügel rechts, Seitenwand links, Seitenwand rechts, Tür hinten links, Tür hinten rechts, Tür vorne links, Tür vorne rechts, fachgerecht ausgeführt, Reparaturrechnung nicht vorhanden

Nachlackierung 1: Dachholm links, Dachholm rechts, Kotflügel links, Kotflügel rechts, Seitenwand links, Seitenwand rechts, Tür hinten links,

Nachlackierung 1: Dachholm links, Dachholm rechts, Kotflügel links, Kotflügel rechts, Seitenwand links, Seitenwand rechts, Tür
