Angaben zum Fahrzeug

Zustandsbericht

Besichtigungsdatum: 22.06.2026
Protokollnummer: 46135346
Erstellt durch: Markus Böttcher
Besichtigt durch: Milorad Kojic

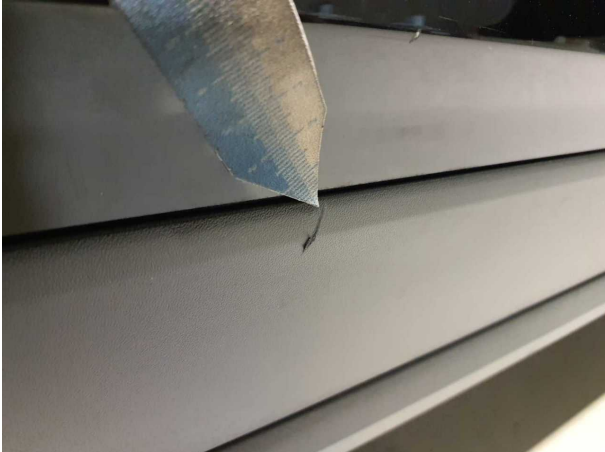
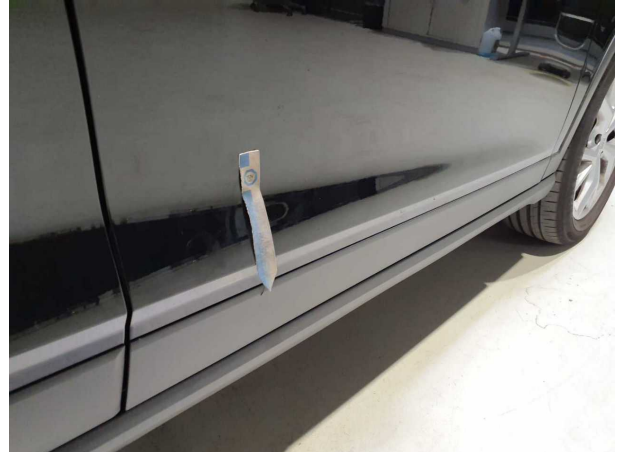
Beschädigung #1: Tür vorn rechts: Zierleiste unten - verkratzt / verschürft - erneuern

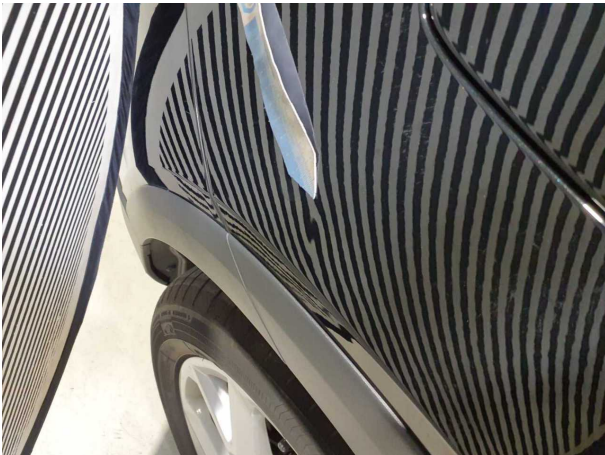
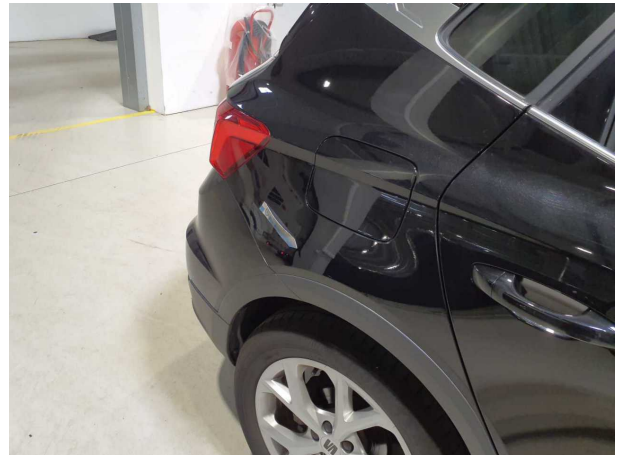
Beschädigung #2: Seitenwand rechts: Seitenwand - Delle(n) - sanft instandsetzen

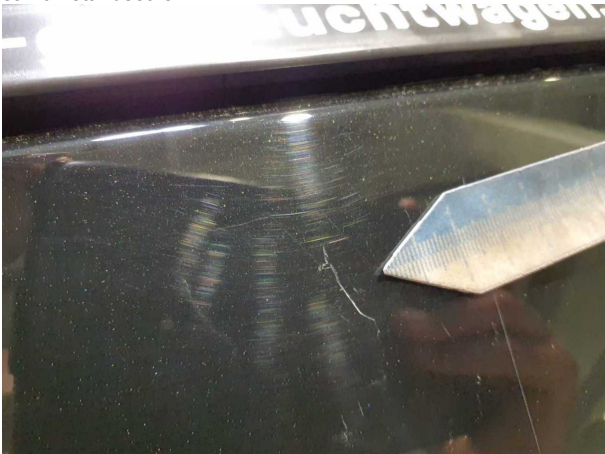
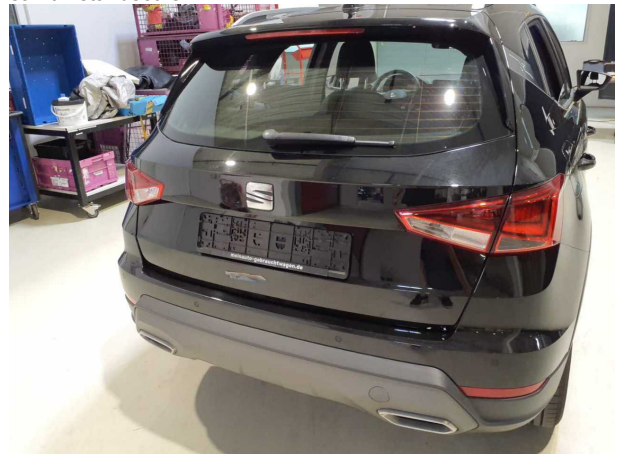
Beschädigung #3: Heckklappe/-tür: Heckklappe - verkratzt / verschürft - Smart Repair

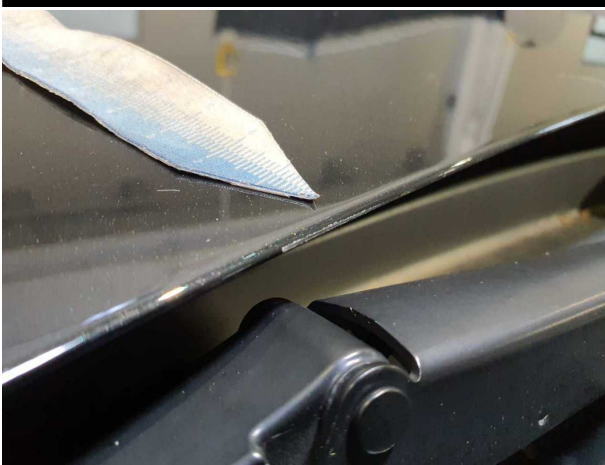
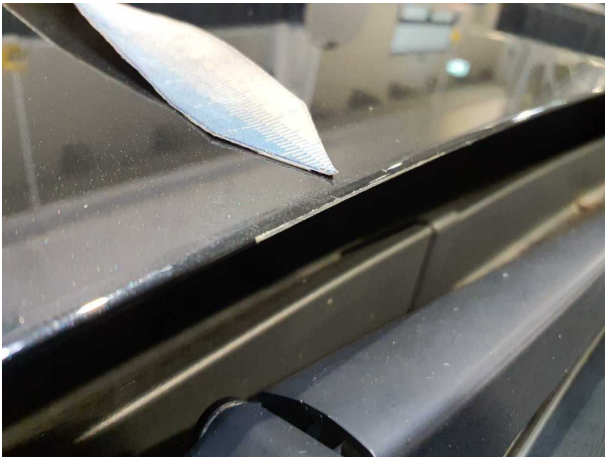
Beschädigung #4: Motorhaube: Motorhaube - verkratzt / versch...
- lackieren

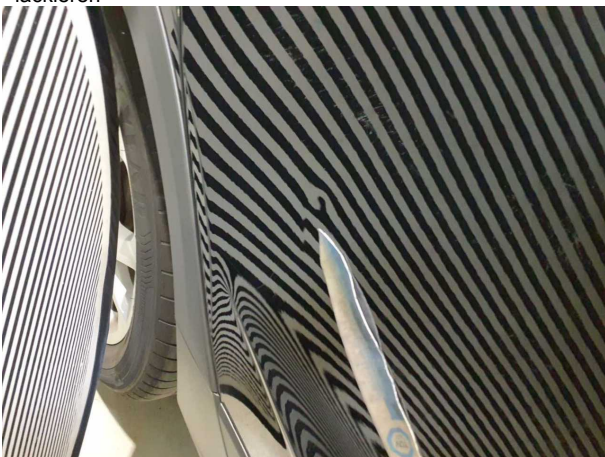
Beschädigung #5: Tür hinten rechts: Tür - Delle(n) - sanft
instandsetzen

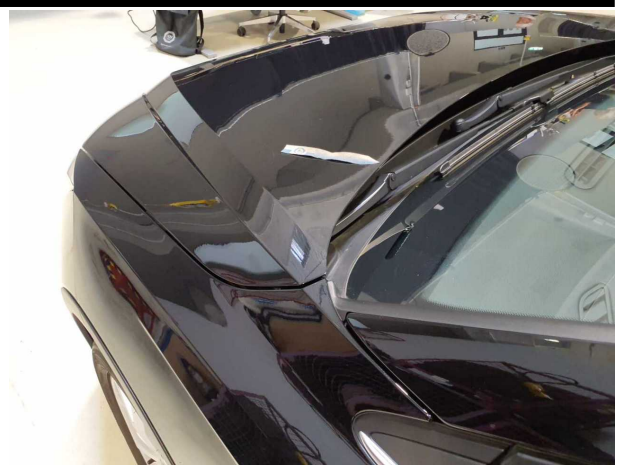
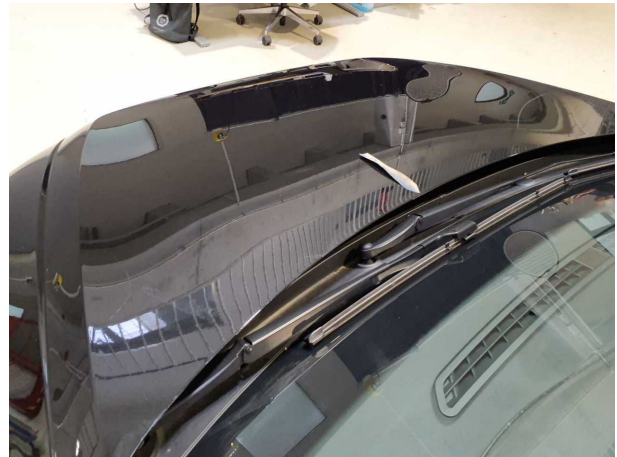
Beschädigung #4: Motorhaube: Motorhaube - verkratzt /
verschürft - lackieren

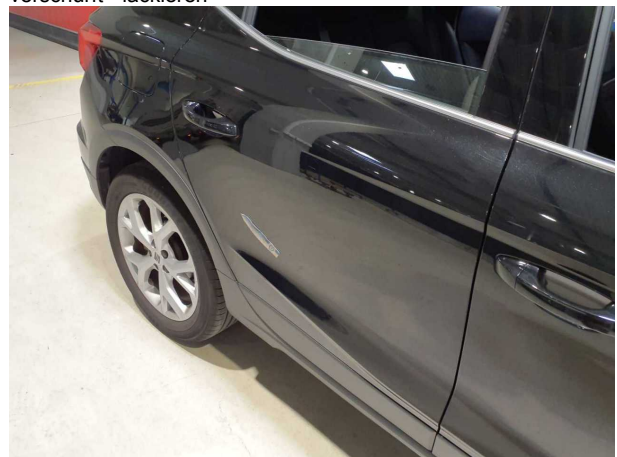
Beschädigung #5: Tür hinten rechts: Tür - Delle(n) - sanft
instandsetzen

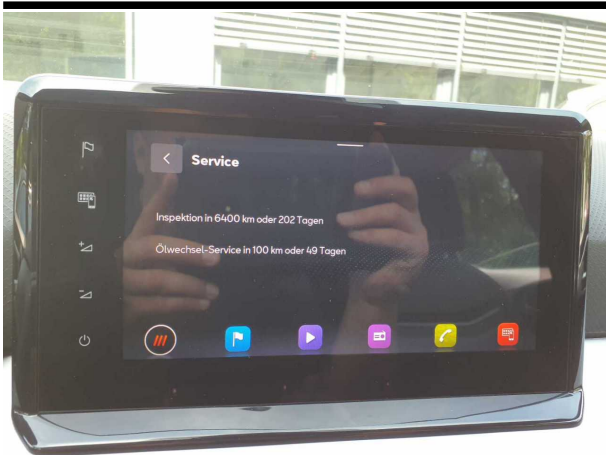
Beschädigung #7: Sonstiges: Inspektion/Wartung (Ölwechsel Service in 100km) - fällig - durchführen

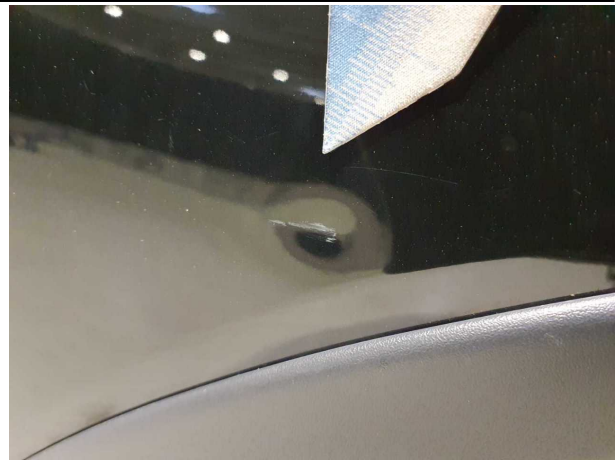
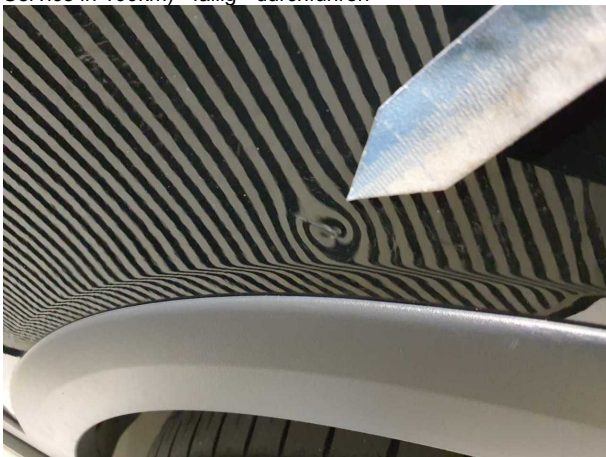
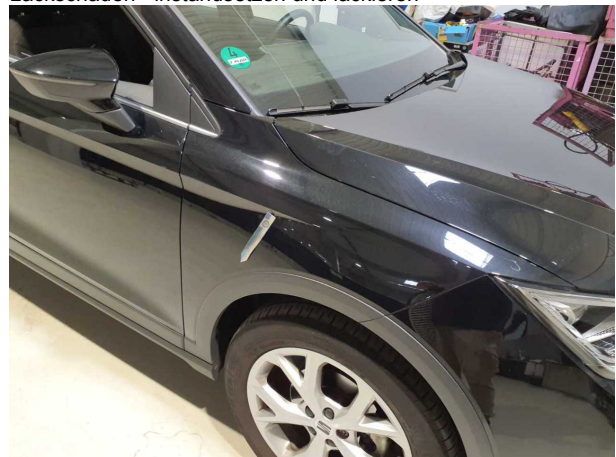
Beschädigung #8: Kotflügel rechts: Kotflügel rechts - Delle / Lackschaden - instandsetzen und lackieren
