**SALYA2BK3KA204968**

## Angaben zum Fahrzeug

Besichtigungsdatum: 29.10.2025  
**Protokollnummer: 42211607**  
Erstellt durch: Benedikt Bertram

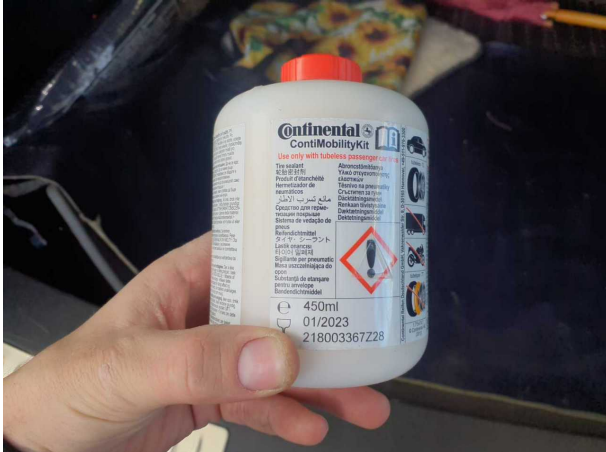
**Beschädigung #1:** Ausrüstung: Tirefit Füllmittel (01-2023) - abgelaufen - erneuern

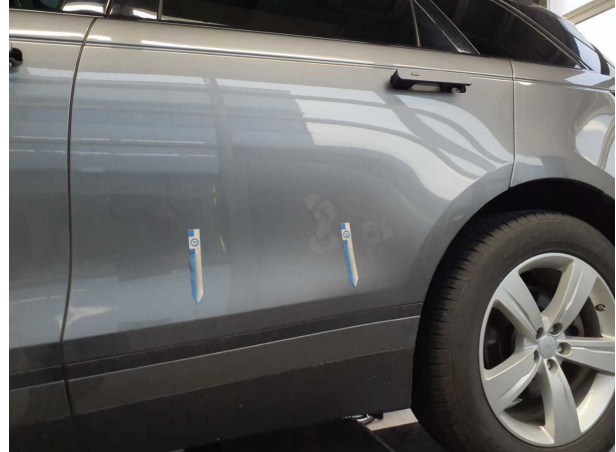
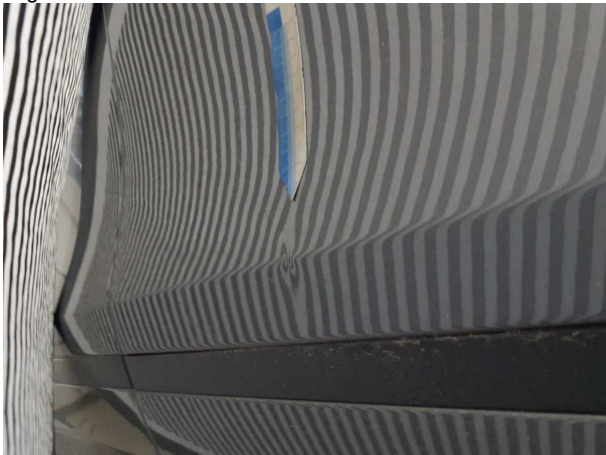
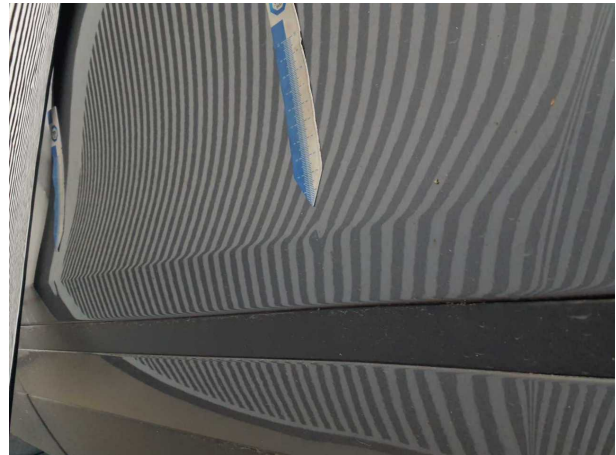
**Beschädigung #3:** Tür hinten links: Tür - Delle(n) - instandsetzen und lackieren

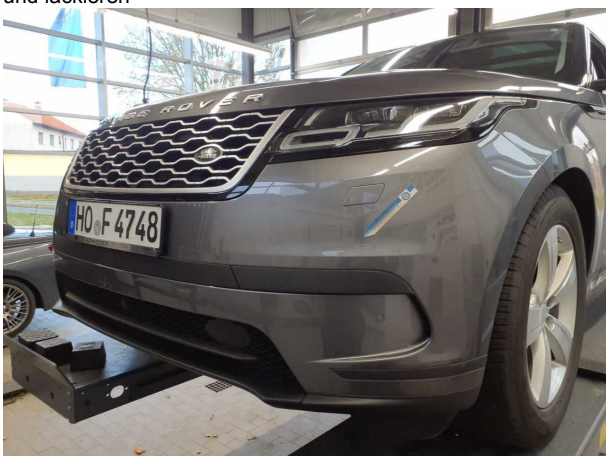
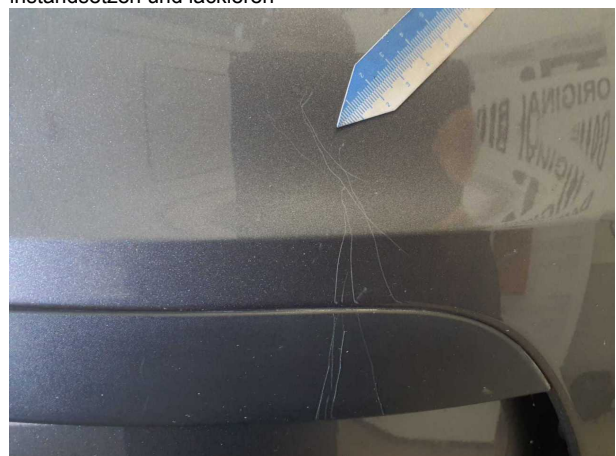
**Beschädigung #4:** Stossfänger vorn: Stossfänger vorn (Inkl Leist... - verkratzt / verschürft - instandsetzen und lackieren

**Beschädigung #4:** Stossfänger vorn: Stossfänger vorn (Inkl Leiste) - verkratzt / verschürft - instandsetzen und lackieren

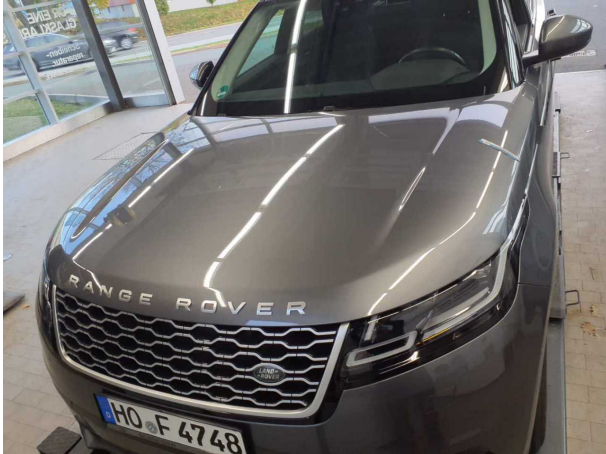
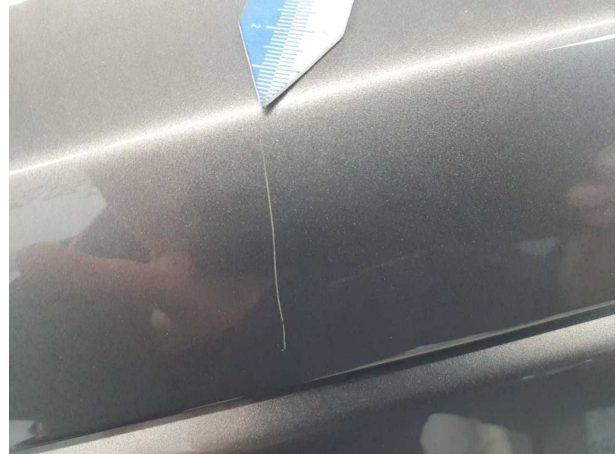
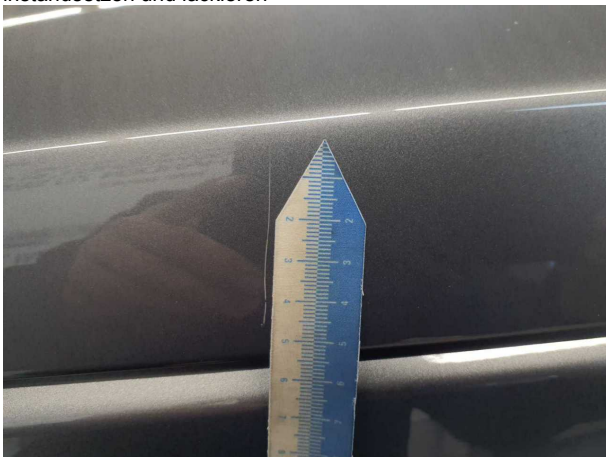
**Beschädigung #5:** Motorhaube: Motorhaube - Kratzer - instandsetzen und lackieren

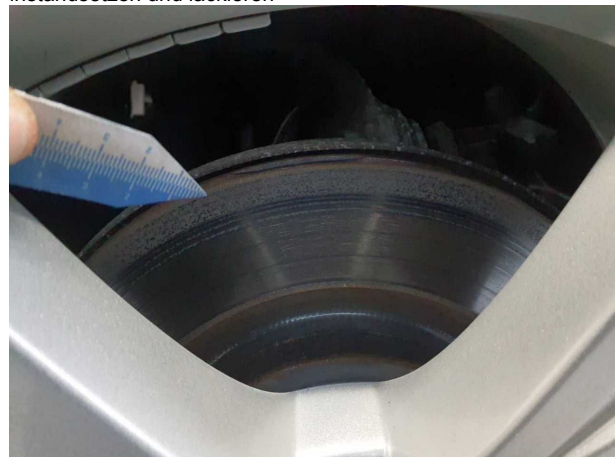
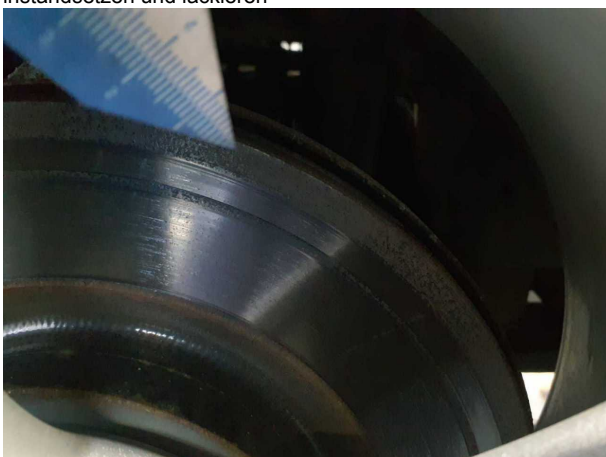
**Beschädigung #6:** Bremsanlage: Bremsscheiben und Beläge hinten - Korrosion - erneuern

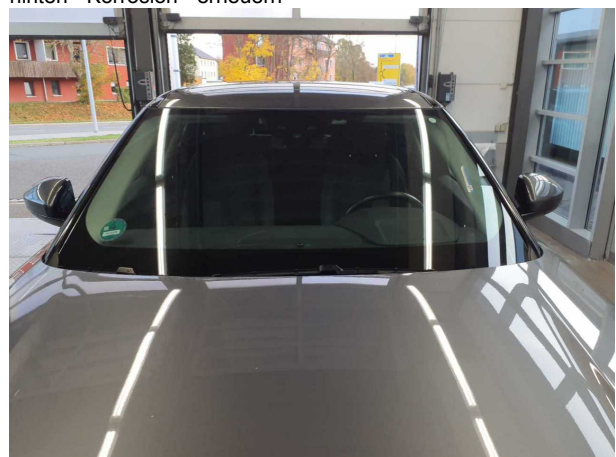
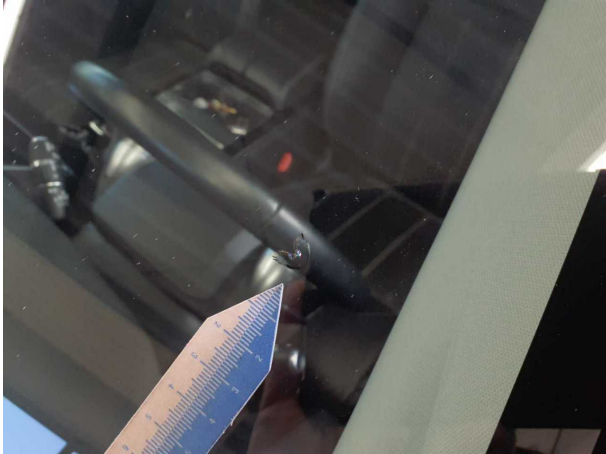
**Beschädigung #8:** Verglasung: Frontscheibe (mit Rissbildung... Pauschalpreis) - Steinschlag - erneuern

**Beschädigung #8:** Verglasung: Frontscheibe (mit Rissbildung / Pauschalpreis) - Steinschlag - erneuern

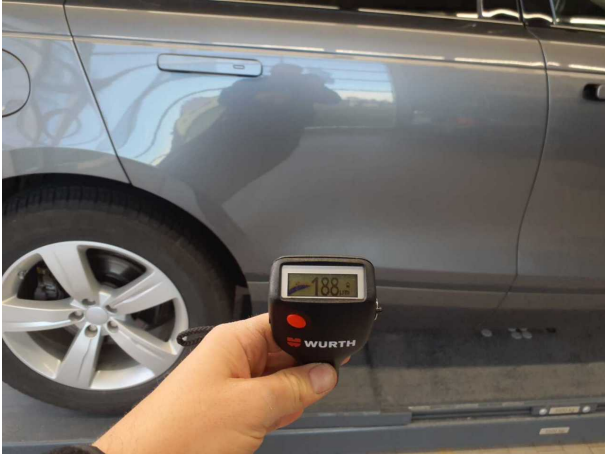
Nr.	Ort	Wertminderung
1	Tür hinten rechts, fachgerecht ausgeführt, Reparaturrechnung nicht vorhanden	100,00 €

**Nacklackierung 1: Tür hinten rechts**
