# Zustandsbericht

| Hersteller / Modell | | Tesla Model 3 RWD Hinterradantrieb | |
| Kennzeichen | | Fahrgestellnummer | LRW3E7FS4PC821804 |
| Erstzulassung | 19.05.2023 | Laufleistung (abgelesen) | 67.881 km |

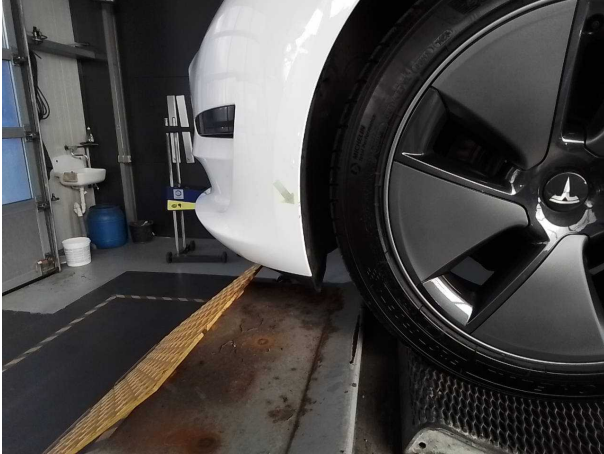
| Nr. | Bauteilgruppe | Beschreibung |
|---|---|---|
| 1 | Stoßfänger vorn | Stoßfänger vorn - verkratzt / verschürft - Smart Repair |

**Beschädigung #1:** Stossfänger vorn: Stossfänger vorn - verkratzt / verschürft - Smart Repair

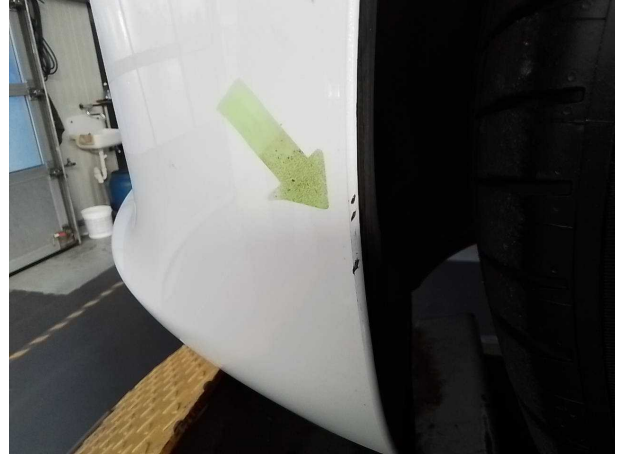
**Beschädigung #1:** Stossfänger vorn: Stossfänger vorn - verkratzt / verschürft - Smart Repair

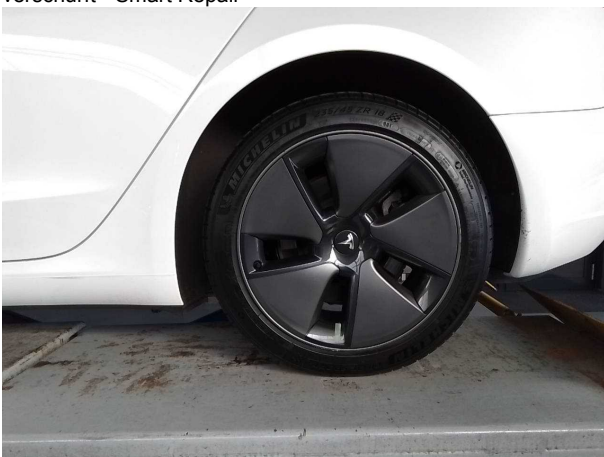
| Nr. | Bauteilgruppe | Beschreibung |
|---|---|---|
| 3 | Rad/Reifen | Leichtmetallfelge hinten links - verkratzt / verschürft - erneuern |

**Beschädigung #3:** Rad/Reifen: Leichtmetallfelge hinten links - verkratzt / verschürft - erneuern

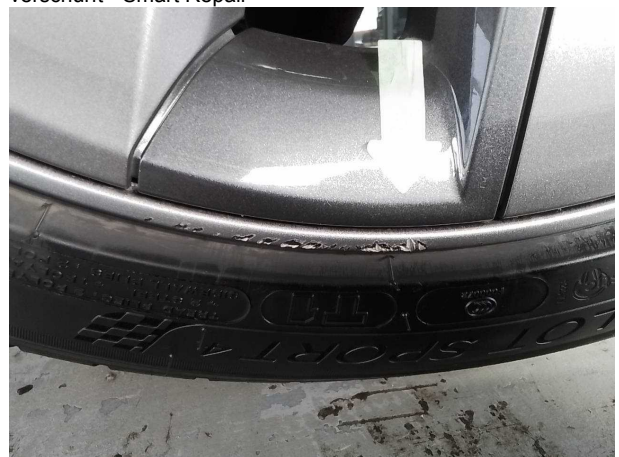
**Beschädigung #3:** Rad/Reifen: Leichtmetallfelge hinten links - verkratzt / verschürft - erneuern

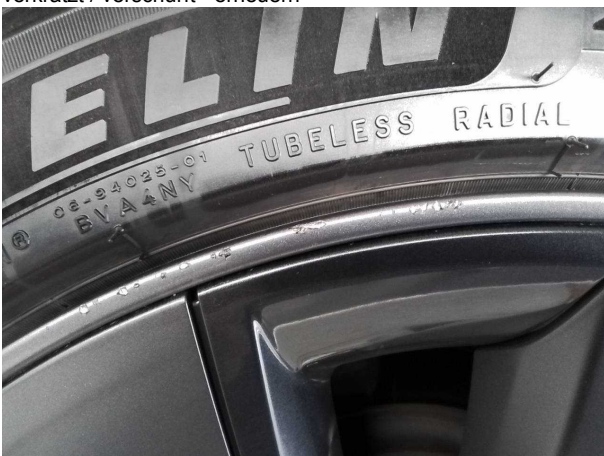
**Beschädigung #3:** Rad/Reifen: Leichtmetallfelge hinten links - verkratzt / verschürft - erneuern

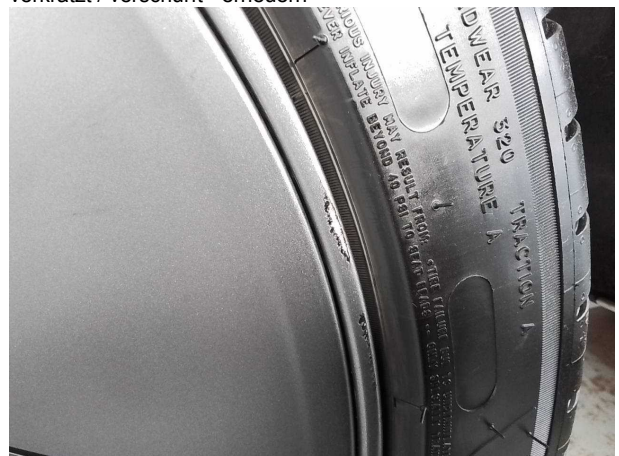
**Beschädigung #3:** Rad/Reifen: Leichtmetallfelge hinten links - verkratzt / verschürft - erneuern

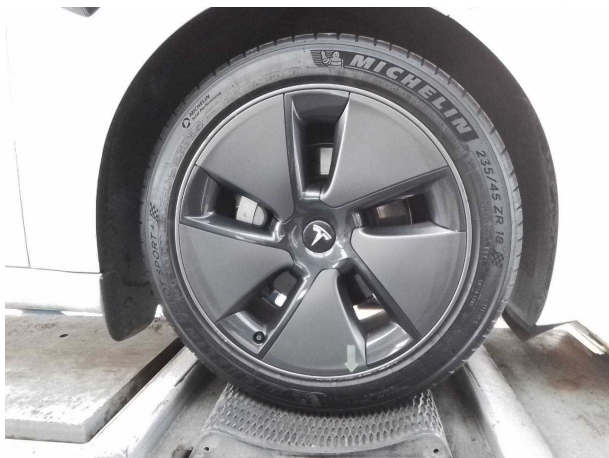
| Nr. | Bauteilgruppe | Beschreibung |
|---|---|---|
| 4 | Rad/Reifen | Leichtmetallfelge vorn rechts - verkratzt / verschürft - erneuern |

**Beschädigung #4:** Rad/Reifen: Leichtmetallfelge vorn rechts - verkratzt / verschürft - erneuern

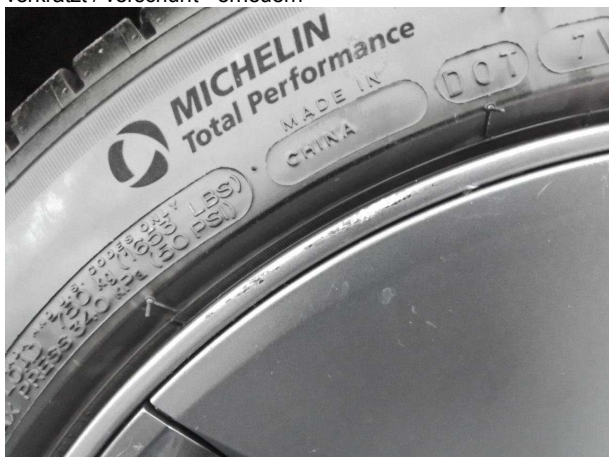
**Beschädigung #4:** Rad/Reifen: Leichtmetallfelge vorn rechts - verkratzt / verschürft - erneuern

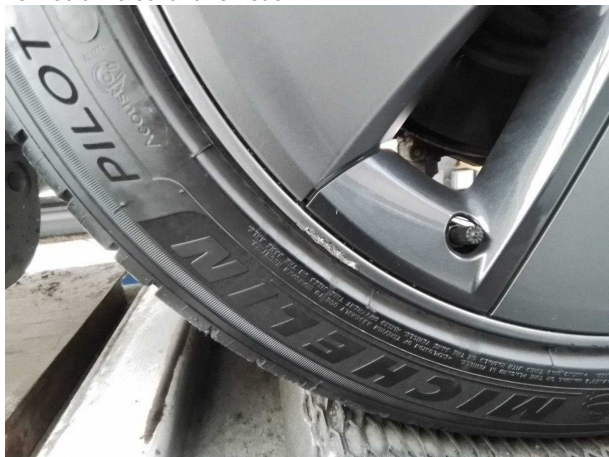
**Beschädigung #4:** Rad/Reifen: Leichtmetallfelge vorn rechts - verkratzt / verschürft - erneuern

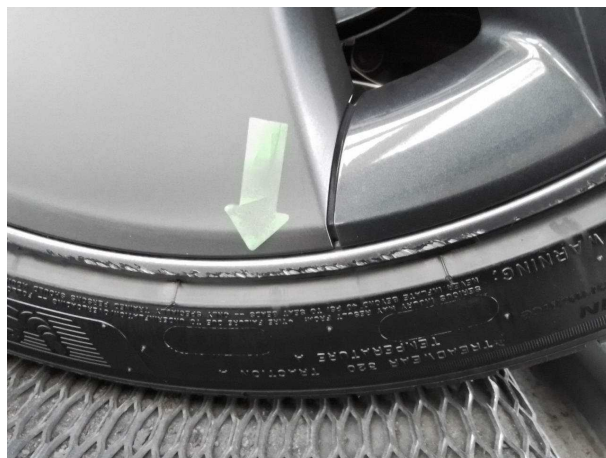
**Beschädigung #4:** Rad/Reifen: Leichtmetallfelge vorn rechts - verkratzt / verschürft - erneuern

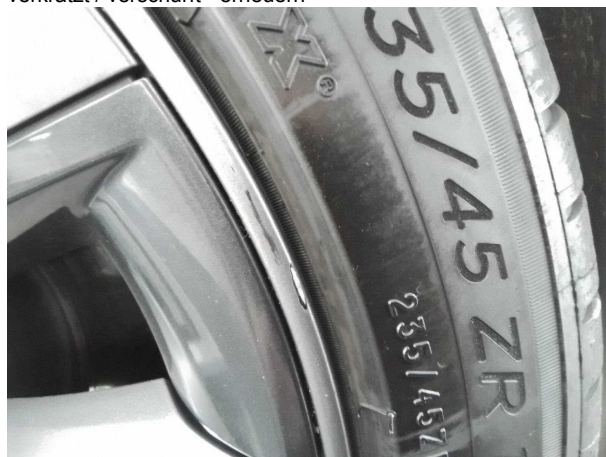
**Beschädigung #4:** Rad/Reifen: Leichtmetallfelge vorn rechts - verkratzt / verschürft - erneuern

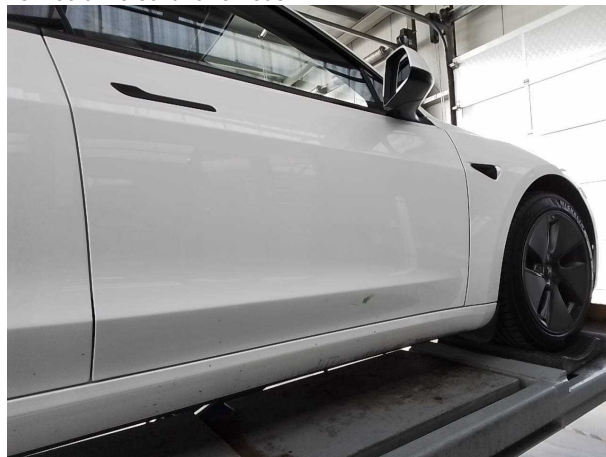
| Nr. | Bauteilgruppe | Beschreibung |
|---|---|---|
| 5 | Tür vorn rechts | Tür - Delle / Lackschaden - instandsetzen und lackieren |

**Beschädigung #5:** Tür vorn rechts: Tür - Delle / Lackschaden - instandsetzen und lackieren

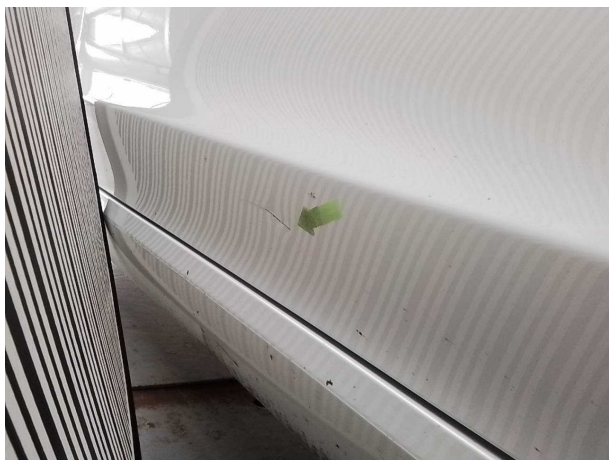
**Beschädigung #5:** Tür vorn rechts: Tür - Delle / Lackschaden - instandsetzen und lackieren

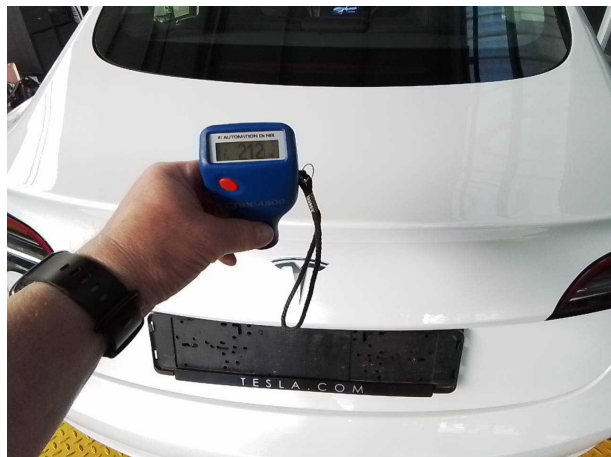
| Nr. | Ort | Wertminderung |
|---|---|---|
| 1 | Heckklappe/-tür, Seitenwand links, fachgerecht ausgeführt, Reparaturrechnung nicht vorhanden | |

**Nachlackierung 1:** Heckklappe/-tür, Seitenwand links

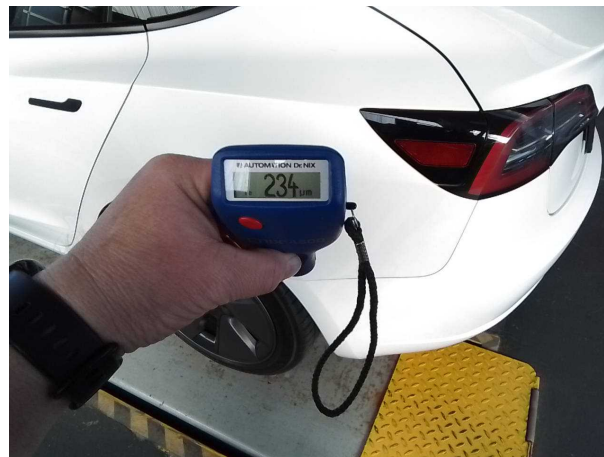
**Nachlackierung 1:** Heckklappe/-tür, Seitenwand links
