## » Übersicht

| <b>Auftrags-Nr:</b> | 1002472734 |
| <b>Berichts-Nr:</b> | 10716147 |

| <b>Hersteller:</b> | Skoda |

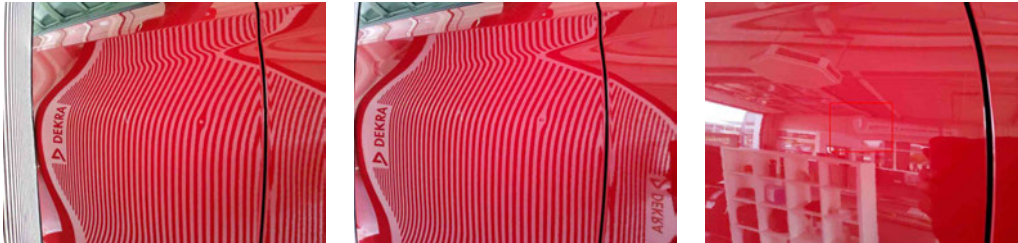
| Nr | Bauteil | Schadensbeschreibung | Reparaturempfehlung |
|---|---|---|---|
| 1 | Tür vorne rechts | Delle(n) und Kratzer | Spotrepair |

1 - Tür vorne rechts - Delle(n) und Kratzer - Spotrepair

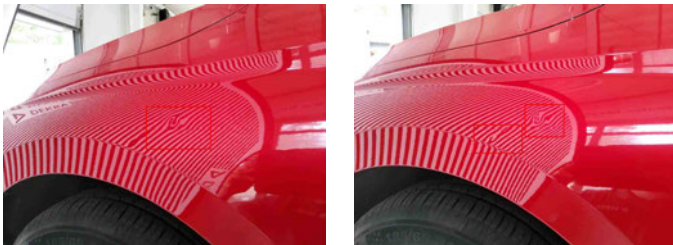
| Nr | Bauteil | Schadensbeschreibung | Reparaturempfehlung |
|---|---|---|---|
| 2 | Kotflügel vorne links | Delle(n) | Kaltdrücken |

2 - Kotflügel vorne links - Delle(n) - Kaltdrücken

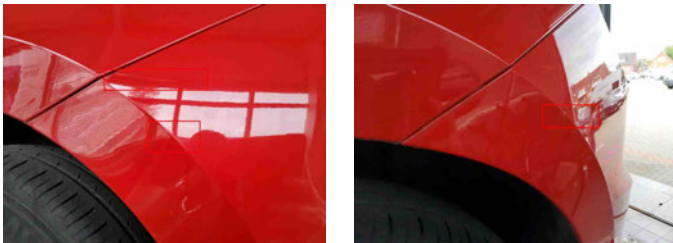
| Nr | Bauteil | Schadensbeschreibung | Reparaturempfehlung |
|---|---|---|---|
| 3 | Stoßfänger Ecke hinten links | Kratzer | Smart Repair |

3 - Stoßfänger Ecke hinten links - Kratzer - Smart Repair

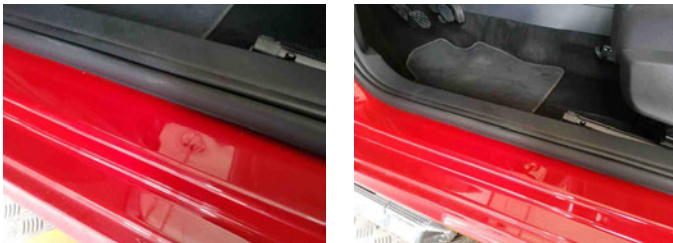
| Nr | Bauteil | Schadensbeschreibung | Reparaturempfehlung |
|---|---|---|---|
| 4 | Einstiegsschweller vorne links | Delle(n) | Kaltdrücken |

4 - Einstiegsschweller vorne links - Delle(n) - Kaltdrücken

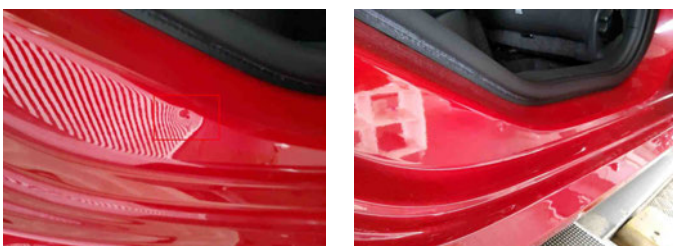
| Nr | Bauteil | Schadensbeschreibung | Reparaturempfehlung |
|---|---|---|---|
| 5 | Einstiegsschweller hinten rechts | Delle(n) | Kaltdrücken |

5 - Einstiegsschweller hinten rechts - Delle(n) - Kaltdrücken

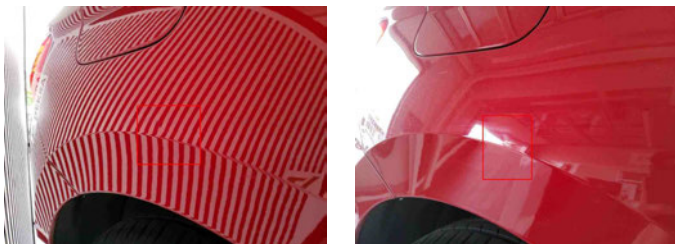
| Nr | Bauteil | Schadensbeschreibung | Reparaturempfehlung |
|---|---|---|---|
| 6 | Seitenwand hinten rechts | Delle(n) | Kaltdrücken |

6 - Seitenwand hinten rechts - Delle(n) - Kaltdrücken

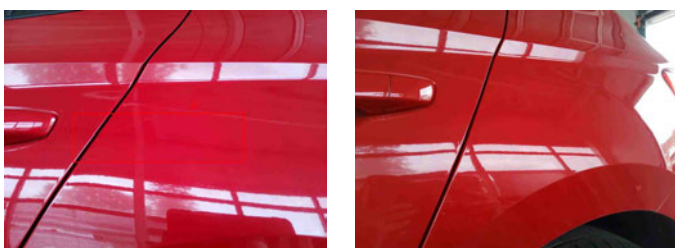
| Nr | Bauteil | Schadensbeschreibung | Reparaturempfehlung |
|---|---|---|---|
| 8 | Seitenwand hinten links | Kratzer | Polieren |

8 - Seitenwand hinten links - Kratzer - Polieren

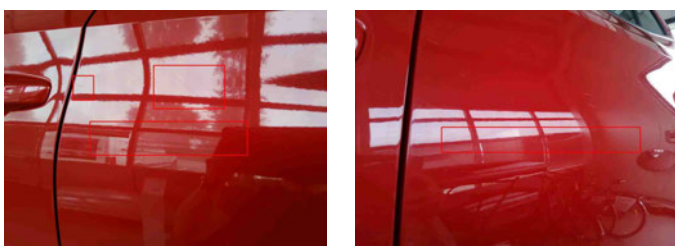
| Nr | Bauteil | Schadensbeschreibung | Reparaturempfehlung |
|---|---|---|---|
| 9 | Tür hinten links | Kratzer | Polieren |

9 - Tür hinten links - Kratzer - Polieren

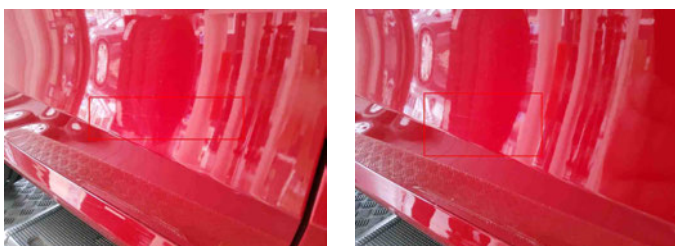
| Nr | Bauteil | Schadensbeschreibung | Reparaturempfehlung |
|---|---|---|---|
| 10 | Tür hinten rechts | Kratzer | Polieren |

10 - Tür hinten rechts - Kratzer - Polieren

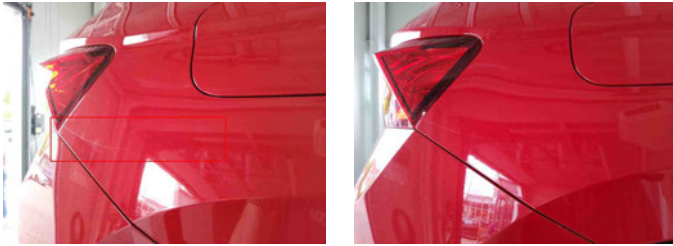
| Nr | Bauteil | Schadensbeschreibung | Reparaturempfehlung |
|---|---|---|---|
| 11 | Seitenwand hinten rechts | Kratzer | Polieren |

## 11 - Seitenwand hinten rechts - Kratzer - Polieren

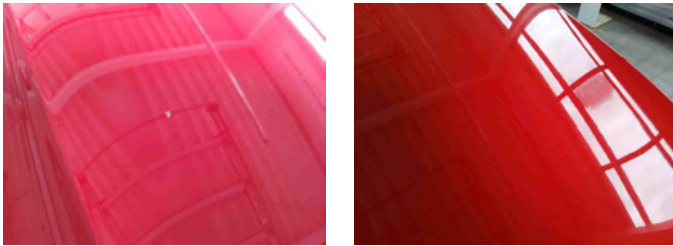
| Nr | Bauteil | Schadensbeschreibung | Reparaturempfehlung |
|---|---|---|---|
| 12 | Motorhaube | Kratzer | Auslegen + Polieren |

## 12 - Motorhaube - Kratzer - Auslegen + Polieren

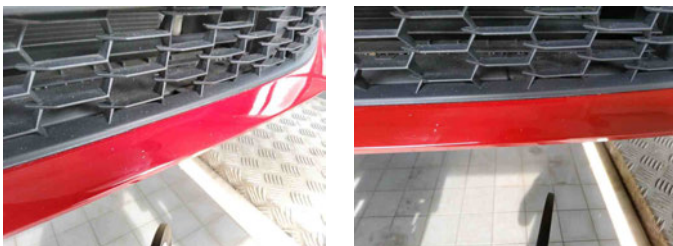
| Nr | Bauteil | Schadensbeschreibung | Reparaturempfehlung |
|---|---|---|---|
| 1 | Stoßfänger vorne | Steinschlag | Akzeptabel (Gebrauchsspur) |

### 1 - Stoßfänger vorne - Steinschlag - Akzeptabel (Gebrauchsspur)

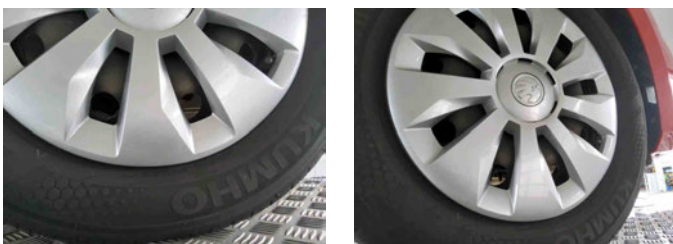
| Nr | Bauteil | Schadensbeschreibung | Reparaturempfehlung |
|---|---|---|---|
| 3 | Radkappe vorne rechts | Kratzer | Akzeptabel (Gebrauchsspur) |

### 3 - Radkappe vorne rechts - Kratzer - Akzeptabel (Gebrauchsspur)
