## Zustandsbericht

<b>Kunde :</b>	<b>Allane SE HCBE</b>	<b>Amtl. Kennzeichen :</b>	<b>DD-BR 1705</b>
<b>Berichtsnummer :</b>	<b>0000000923927-DE968</b>		
<b>Referenznummer:</b>	<b>31183264</b>

#### Hyundai i20 (BC3)(08.2020->) Edition 30+ Mild-Hybrid

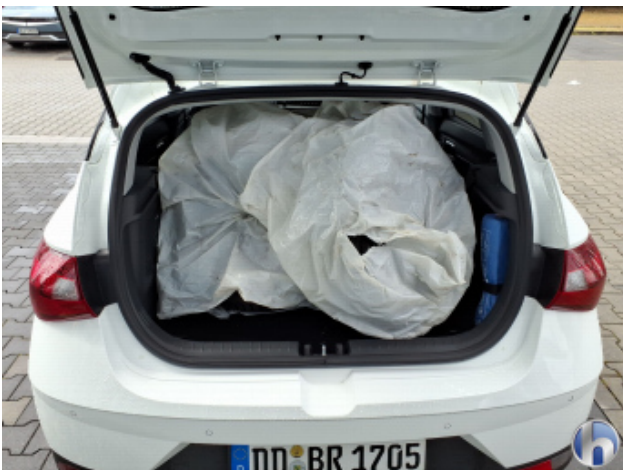
Kofferraum

Bauteil	Schaden	Rep.-Art
1.	Bordwerkzeug	Fehlt	
2.	Tire-fit Füllmittel	Fehlt	
3.	Tire-fit Kompressor	Fehlt
