Wertgutachten

Protokollnummer: 45506559
Auftrags-Nr / Referenz:
Besichtigungsdatum: 20.05.2026
Sachverständiger:

Hersteller / Modell	Mercedes-Benz Vito		
Kennzeichen		Fahrgestellnummer	W1VVLBEZ0R4387146
Erstzulassung	11.04.2024	Laufleistung (abgelesen)	92.165 km
HSN/TSN	2222 / BBJ 07552	Kraftstoffart / Zylinder	Diesel / 4
Fahrzeugart	Transporter	Antriebsart	Heckantrieb
Schadstoffklasse	EURO6;WLTP;AR;PI/CI;N1 III...	Getriebe / Anzahl Gänge	Manuell (Getriebe 6-Gang - T...
Farbe	ARKTIKWEISS	Besichtigungszustand	ausreichend
Leistung / Hubraum	120 kW / 1.950 ccm	Nächste HU	
Wartungsheft / Nachweis	nicht vorhanden	Restlauf bis Service	0 Tag(e)
Letzte Wartung		Polsterart	Stoff
Vorschaden	Keine Feststellbar	Polsterfarbe	Schwarz
Nachlackierung	Keine Feststellbar	zul. Gesamtgewicht	2.800 kg
Dokumente	ZB I / II nicht vorhanden	Anzahl Halter	1
Schlüssel soll/ist	2/1	Anzahl Sitze / Türen	3 / 4

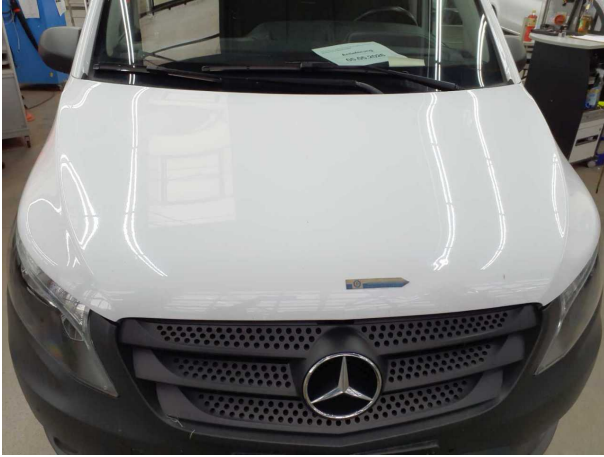
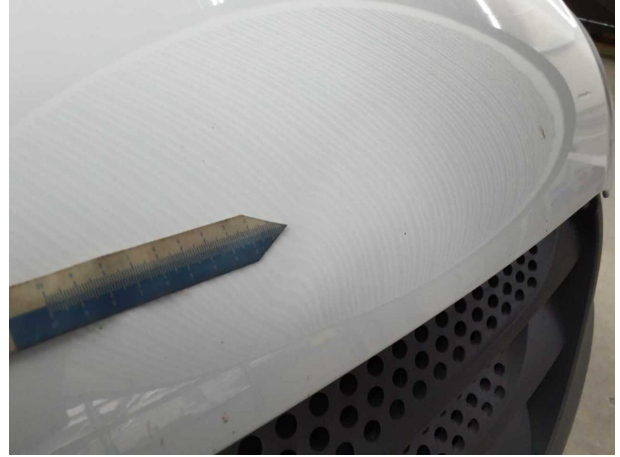
Beschädigung #1: Motorhaube: Motorhaube - Delle(n) - Smart Repair

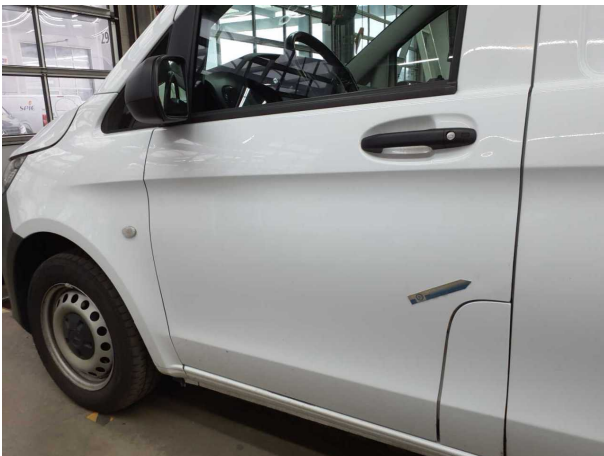
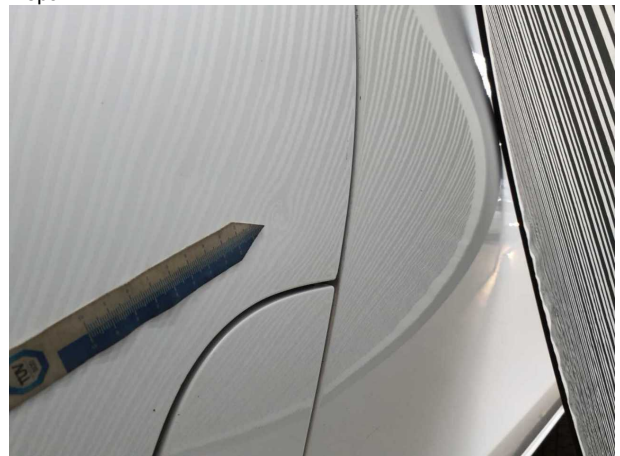
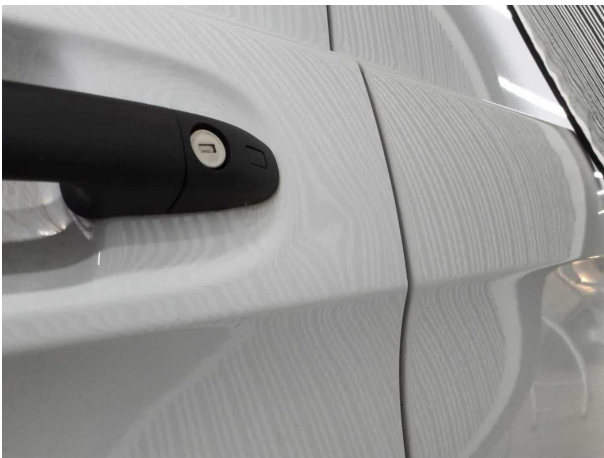
Beschädigung #2: Tür vorn links: Tür - Delle(n) - Smart Repair

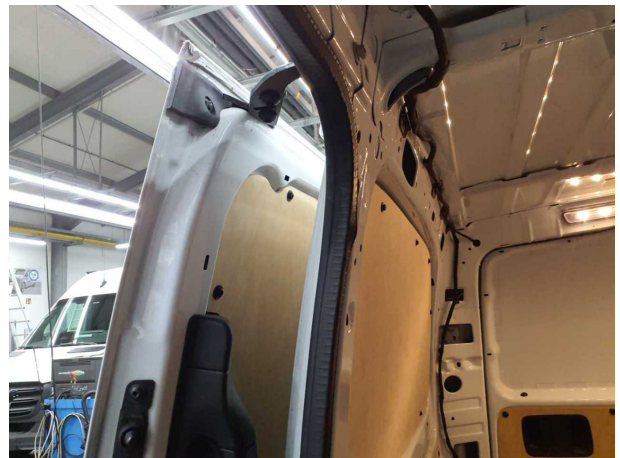
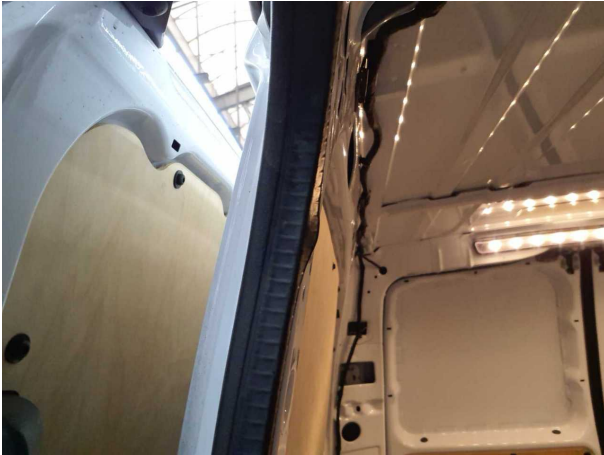
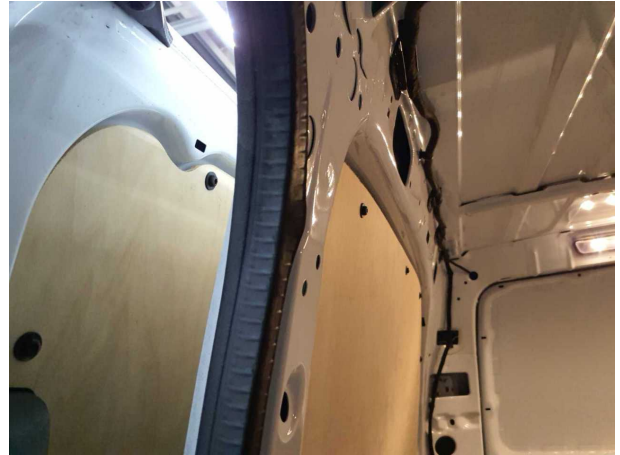
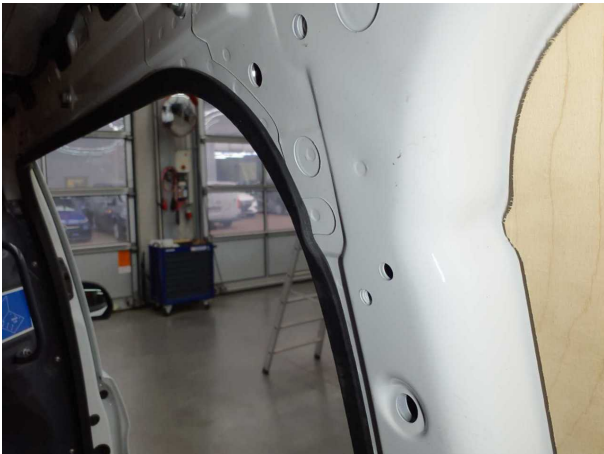
Beschädigung #3: Schiebetür rechts: Türdichtung - verformt - erneuern

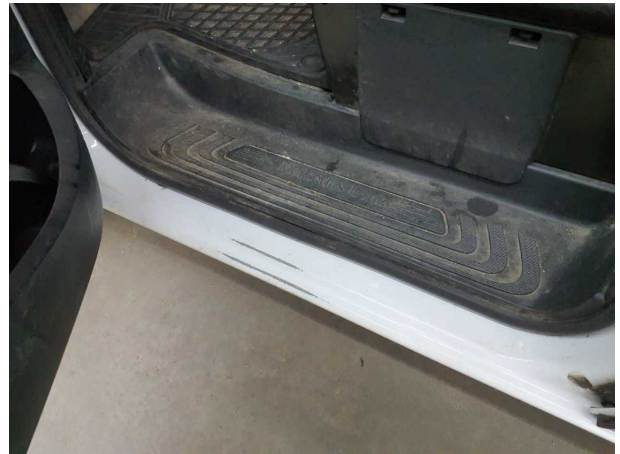
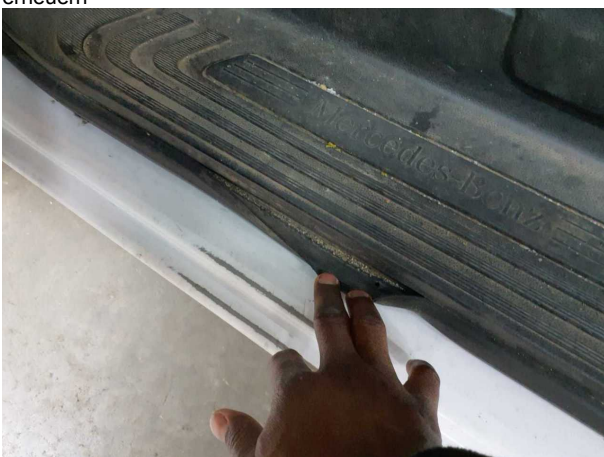
Beschädigung #4: Tür vorn links: Türdichtung - gebrochen / gerissen - erneuern

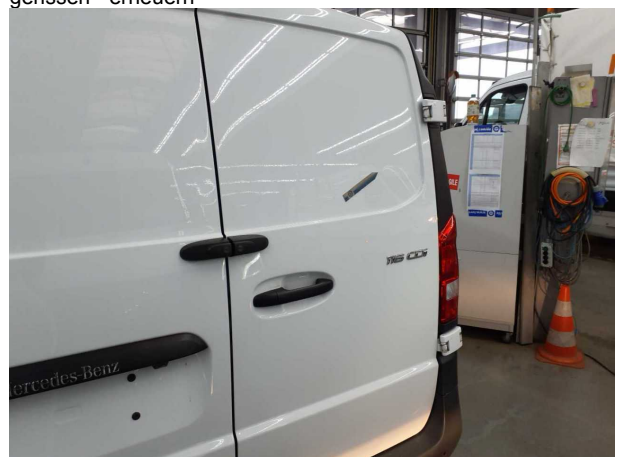
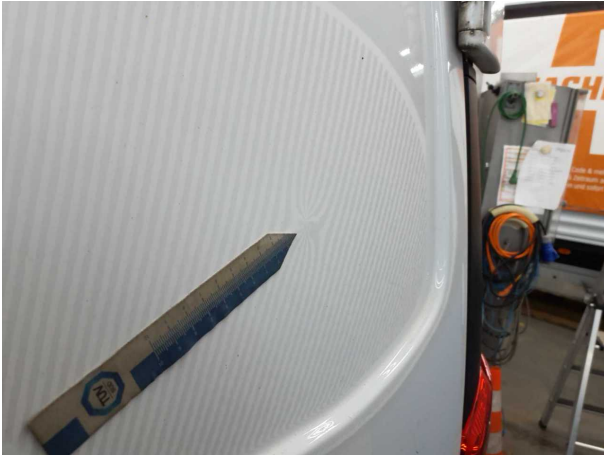
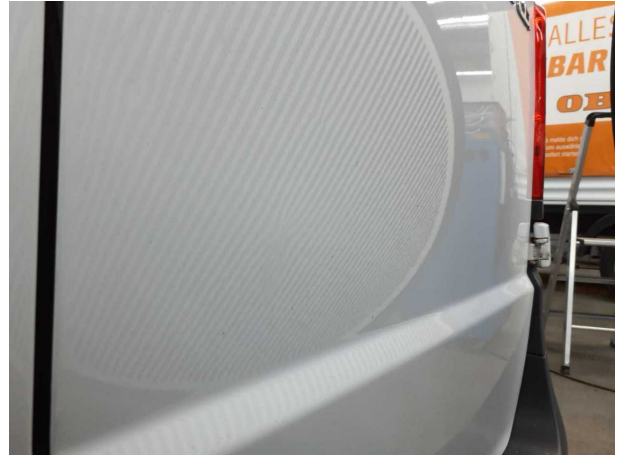
Beschädigung #5: Heckklappe/-tür: Hecktür rechts - Delle(n) - Smart Repair

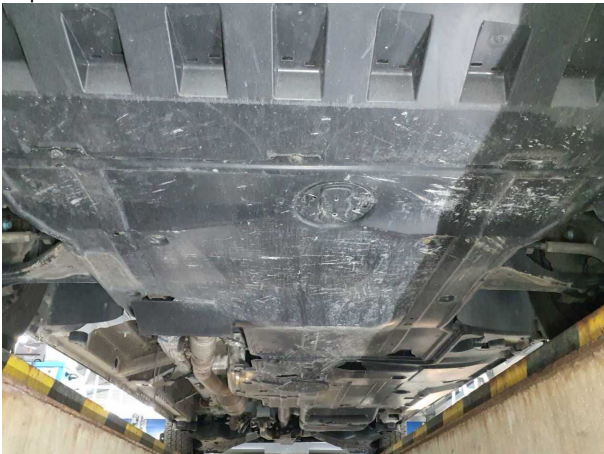
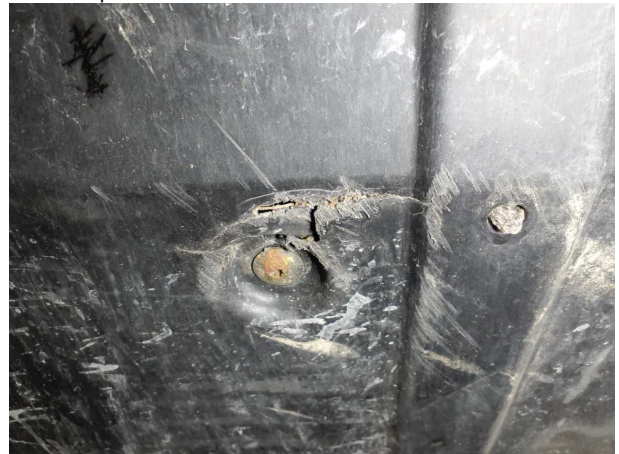
Beschädigung #6: Motor: Motorverkleidung unten - gebrochen / gerissen - erneuern

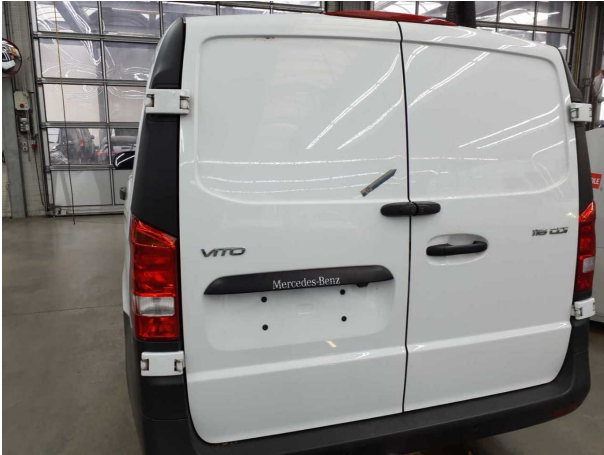
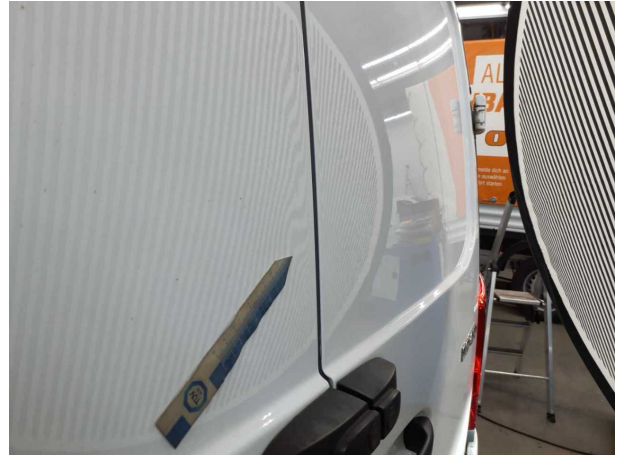
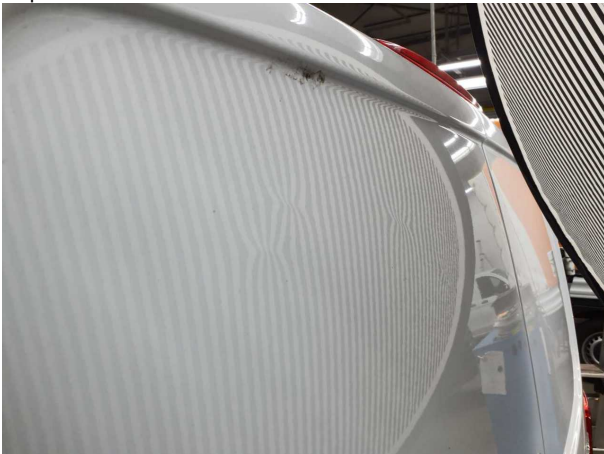
Beschädigung #8: Heckklappe/-tür: Hecktür links - Delle(n) - Smart Repair

Beschädigung #8: Heckklappe/-tür: Hecktür links - Delle(n) - Sm... Repair

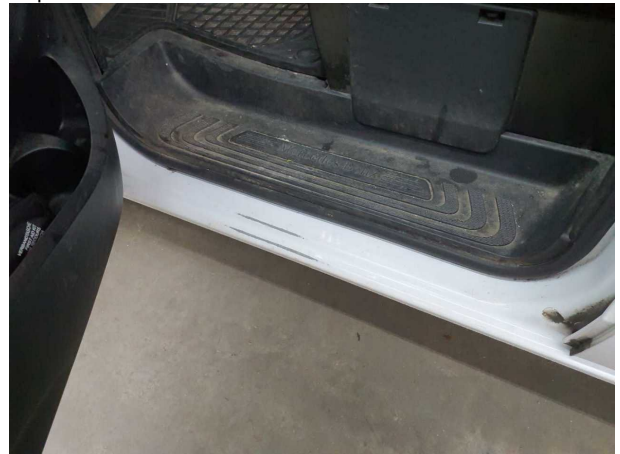
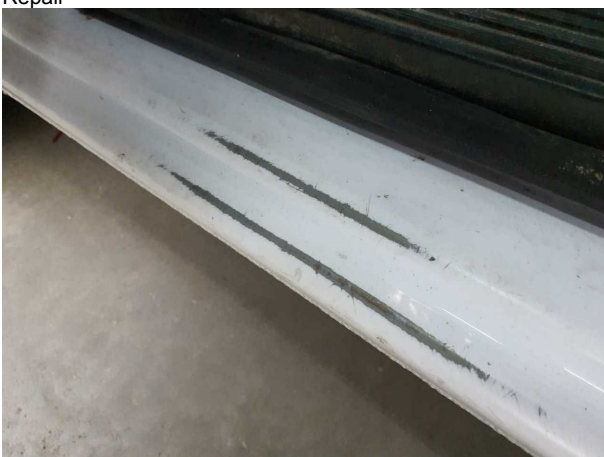
Beschädigung #9: Schweller links: Einstieg - Lackmangel - lackieren

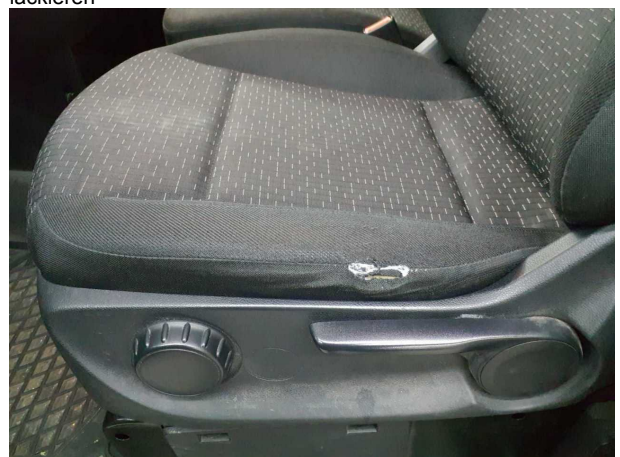
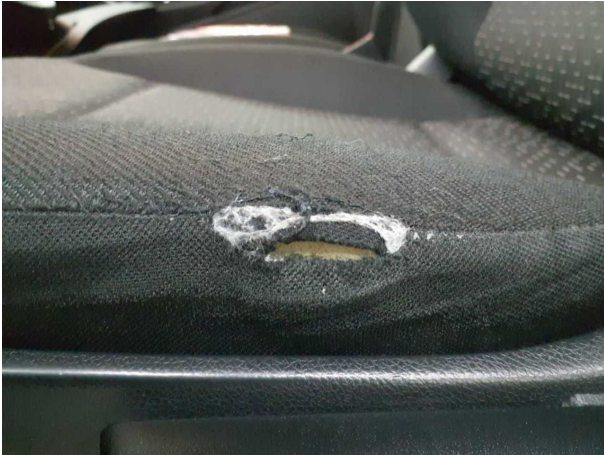
Beschädigung #10: Sitz vorn: Sitzbezug links - gebrochen / gerissen - erneuern

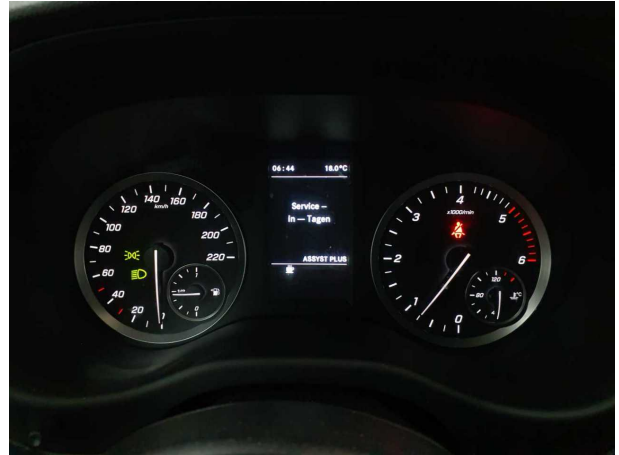
Beschädigung #11: Sonstiges: Inspektion/Wartung - fehlt - durchführen
