| <b>Berichts-Nr:</b> | 10597719 |
| <b>FIN:</b> | WVWZZZCD1PW133356 |

| <b>Hersteller:</b> | Volkswagen |
| <b>Modell:</b> | Golf |

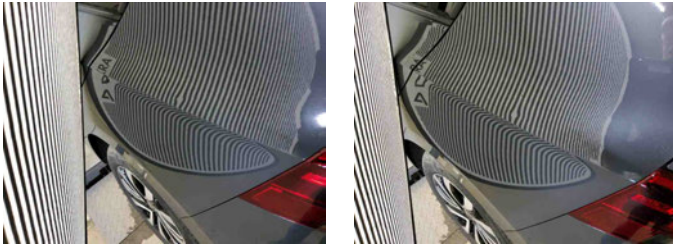
| Nr | Bauteil | Schadensbeschreibung | Reparaturempfehlung |
|---|---|---|---|
| 6 | Seitenwand hinten links | Delle(n) | Kaltdrücken |

## 6 - Seitenwand hinten links - Delle(n) - Kaltdrücken

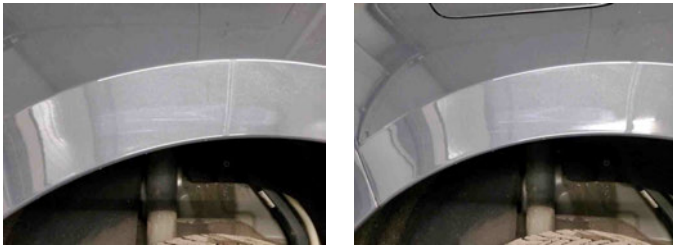
| Nr | Bauteil | Schadensbeschreibung | Reparaturempfehlung |
|---|---|---|---|
| 7 | Seitenwand hinten rechts | Kratzer | Polieren |

## 7 - Seitenwand hinten rechts - Kratzer - Polieren

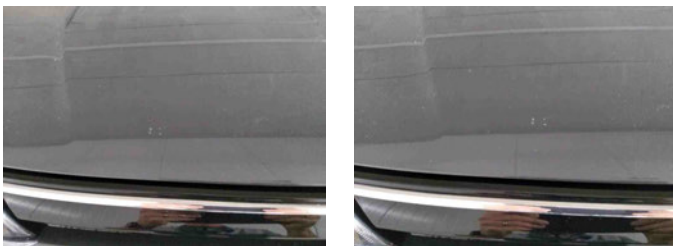
| Nr | Bauteil | Schadensbeschreibung | Reparaturempfehlung |
|---|---|---|---|
| 1 | Motorhaube | Steinschlag | Akzeptabel (Gebrauchsspur) |

### 1 - Motorhaube - Steinschlag - Akzeptabel (Gebrauchsspur)

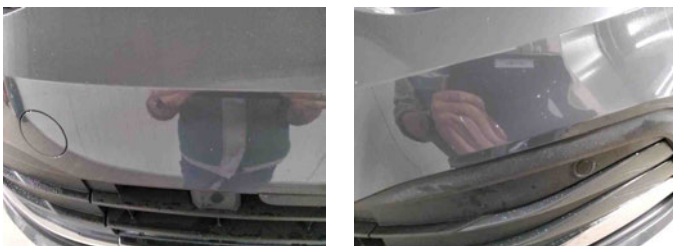
| Nr | Bauteil | Schadensbeschreibung | Reparaturempfehlung |
|---|---|---|---|
| 2 | Stoßfänger vorne | Steinschlag | Akzeptabel (Gebrauchsspur) |

### 2 - Stoßfänger vorne - Steinschlag - Akzeptabel (Gebrauchsspur)

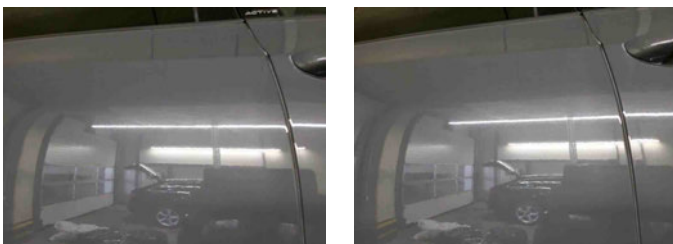
| Nr | Bauteil | Schadensbeschreibung | Reparaturempfehlung |
|---|---|---|---|
| 3 | Tür hinten rechts | Kratzer | Akzeptabel (Gebrauchsspur) |

### 3 - Tür hinten rechts - Kratzer - Akzeptabel (Gebrauchsspur)
