| Model | XC90 |
| Variante | Ultimate Dark 2.0 B5 MHEV |
| VIN | YV1LFK2V3P1904813 |

# Zustandsbericht / Minderwertgutachten

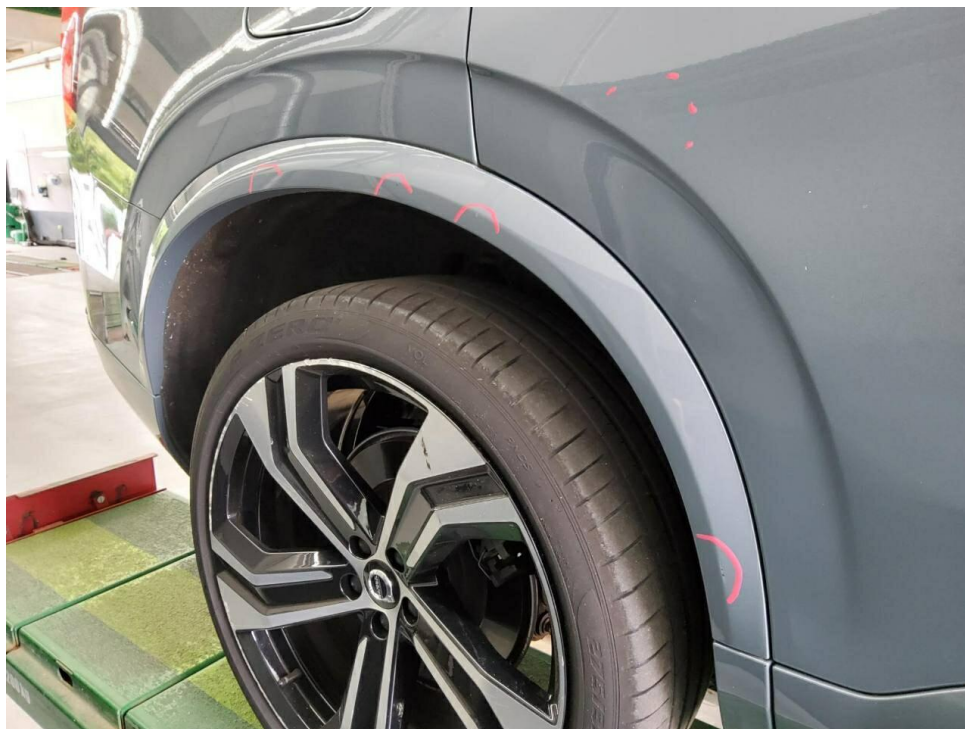
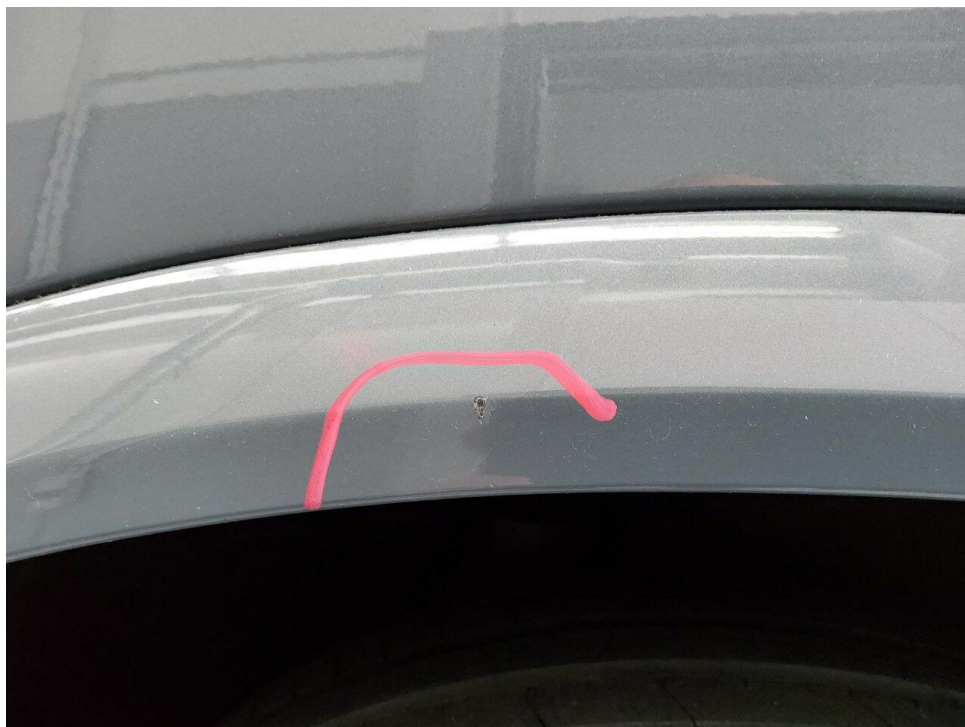
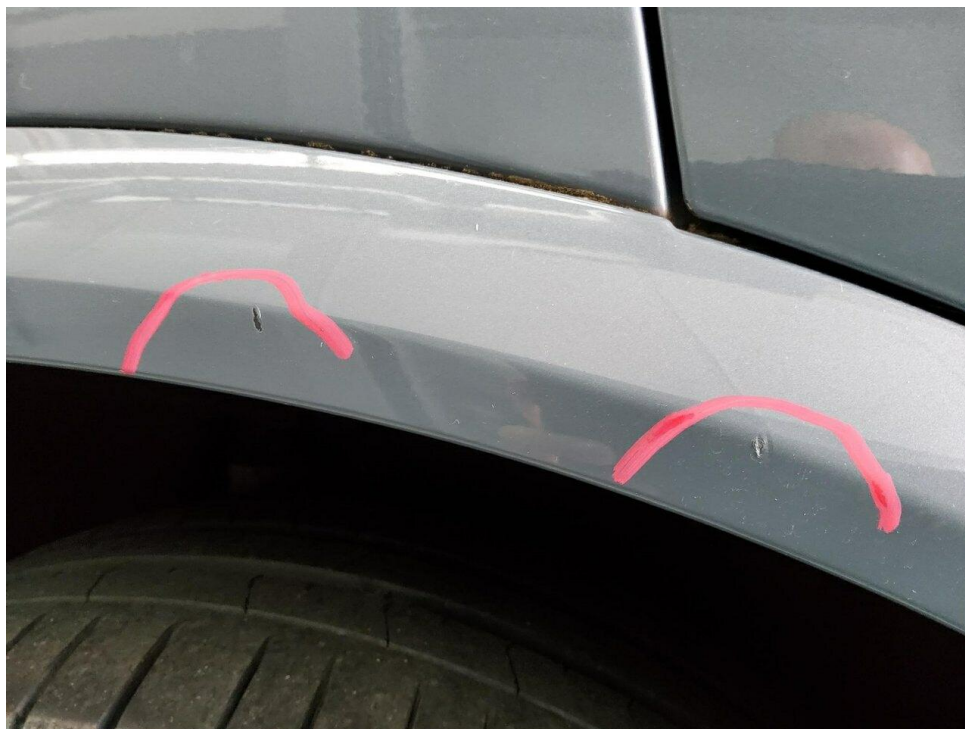
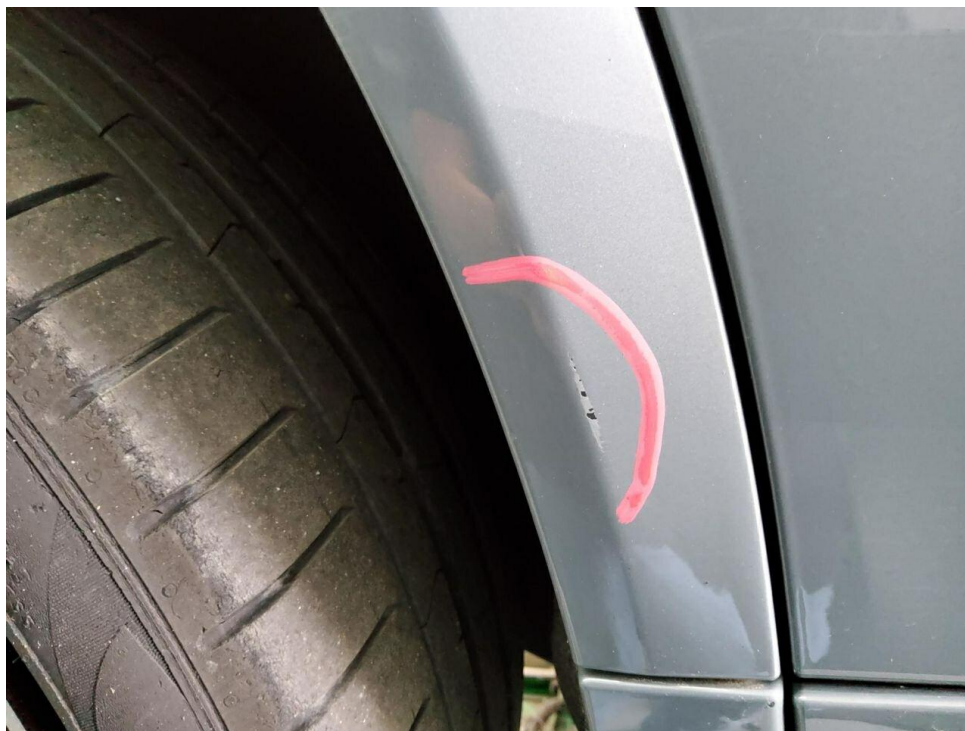
Bild 13 : Seitenteil hinten rechts Zierleiste, zerkratzt, lackieren

Bild 14 : Seitenteil hinten rechts Zierleiste, zerkratzt, lackieren

Bild 15 : Seitenteil hinten rechts Zierleiste, zerkratzt, lackieren

Bild 16 : Seitenteil hinten rechts Zierleiste, zerkratzt, lackieren

12. Seitenteil hinten rechts Zierleiste,  
zerkratzt, lackieren (Bild 13, 14, 15,  
16)

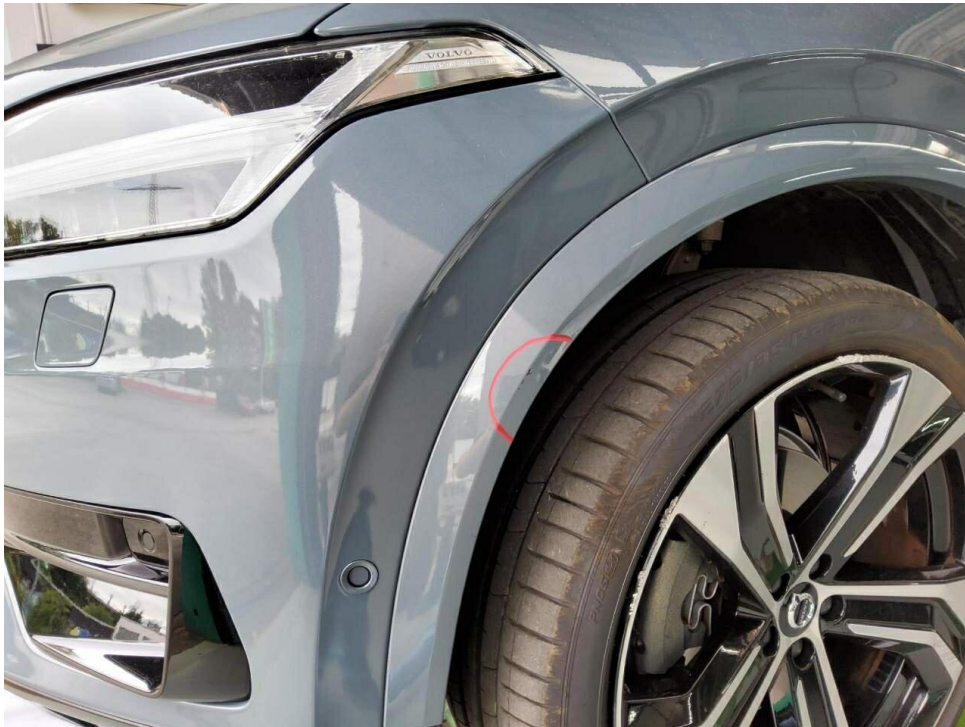
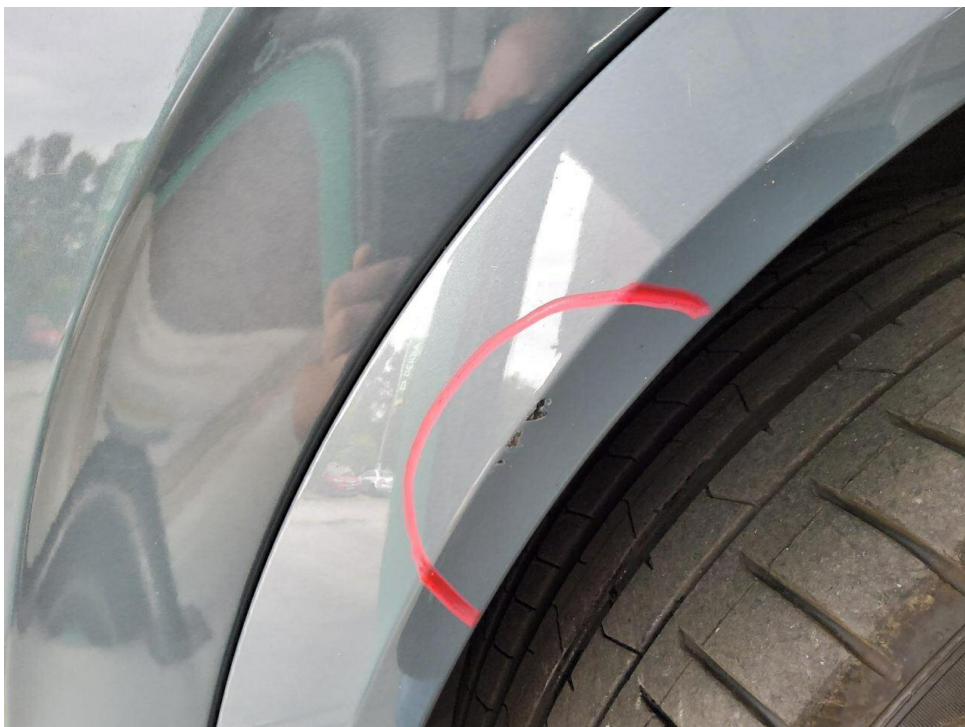
Bild 17 : Kotflügel vorne links Zierleiste, zerkratzt, smart repair

Bild 18 : Kotflügel vorne links Zierleiste, zerkratzt, smart repair

1. Reifendichtmittel abgelaufen 06/2026, erneuern (Bild 25)
2. HU überfällig 08/2025, erneuern (Bild 26)
3. Fussmatte V.L eingerissen, erneuern (Bild 27, 28)
4. Dämmmatte Motorhaube eingerissen, erneuern (Bild 29, 30)
5. Glanzgedrehte Alufelge V.L verschrammt, erneuern (Bild 31, 32, 33, 34)
6. Glanzgedrehte Alufelge H.L verschrammt, erneuern (Bild 35, 36, 37, 38)
7. Glanzgedrehte Alufelge H.R verschrammt, erneuern (Bild 39, 40, 41, 42)
8. Glanzgedrehte Alufelge V.R verschrammt, erneuern (Bild 43, 44, 45, 46)
9. Blende Mittelkonsole verschrammt, erneuern (Bild 47, 48)
10. Stoßfänger hinten Lackierung, verschrammt, lackieren (Bild 20, 21, 22, 23, 24)
11. Kotflügel vorne links Zierleiste, zerkratzt, smart repair (Bild 17, 18)

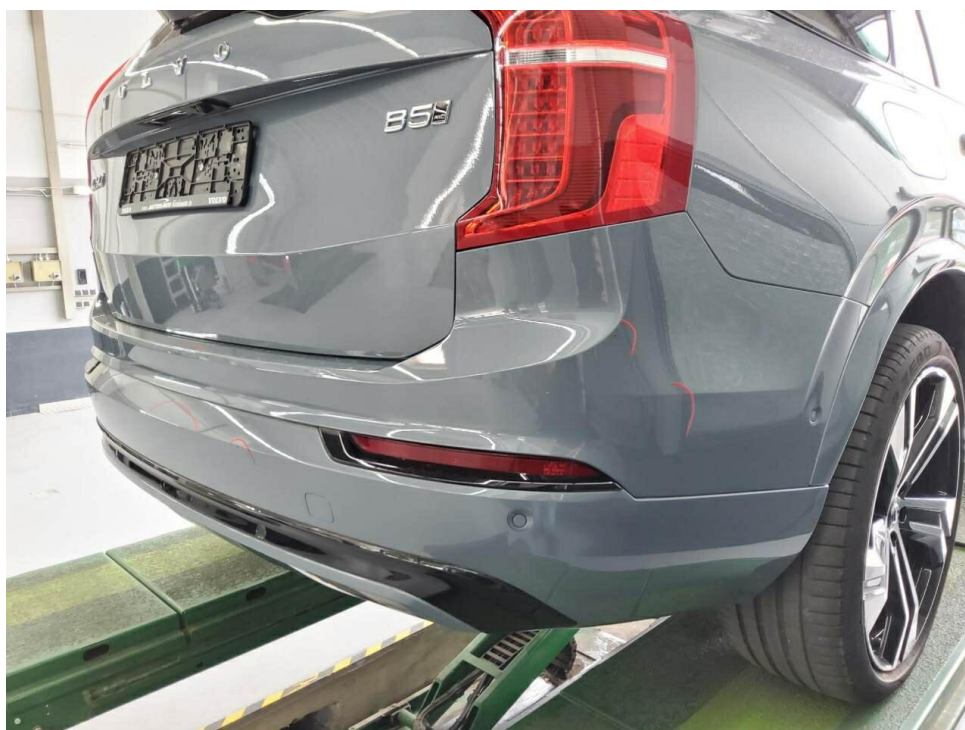
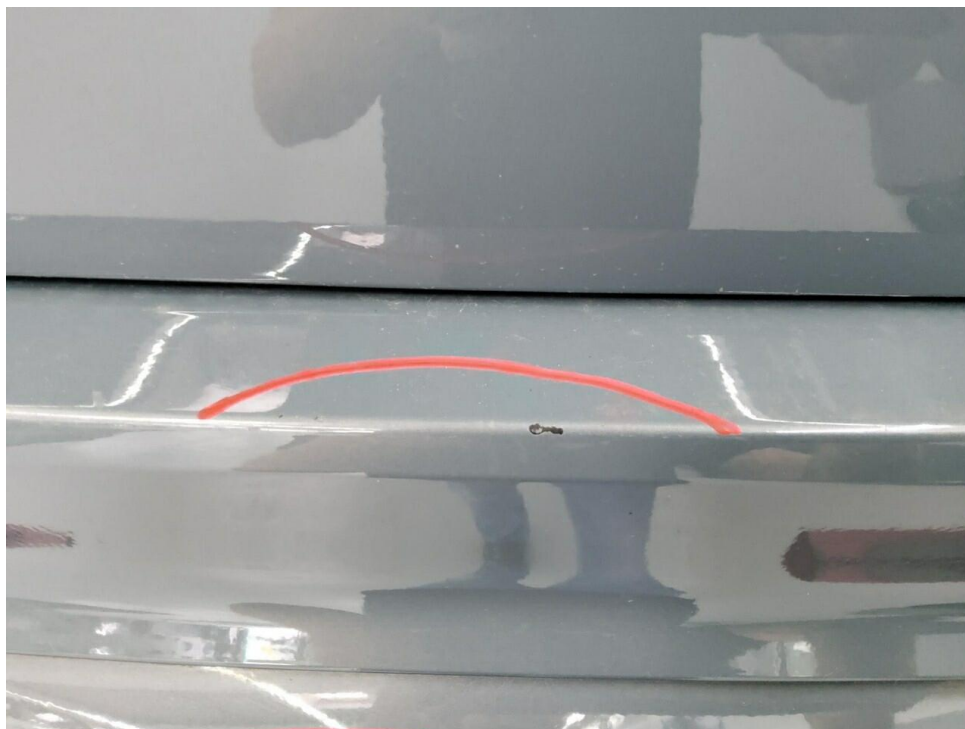
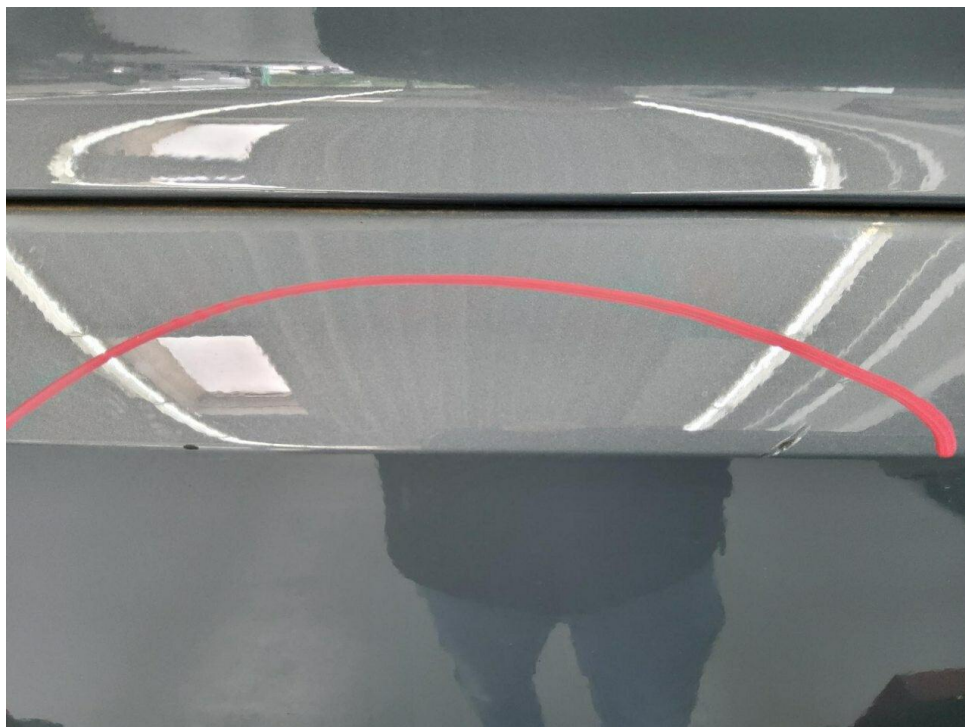
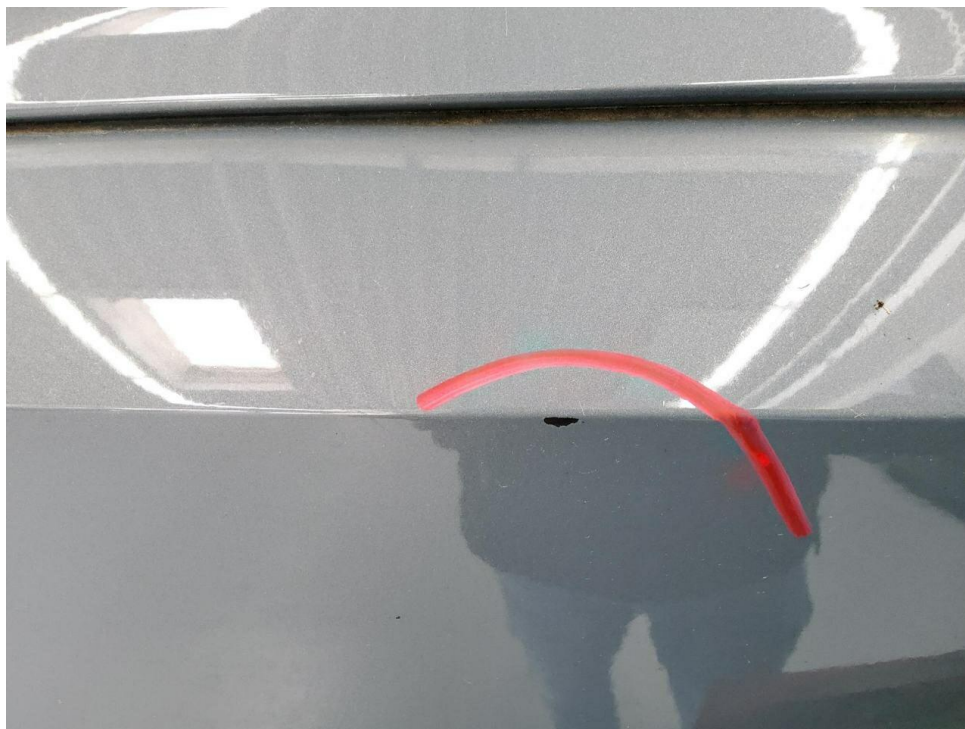
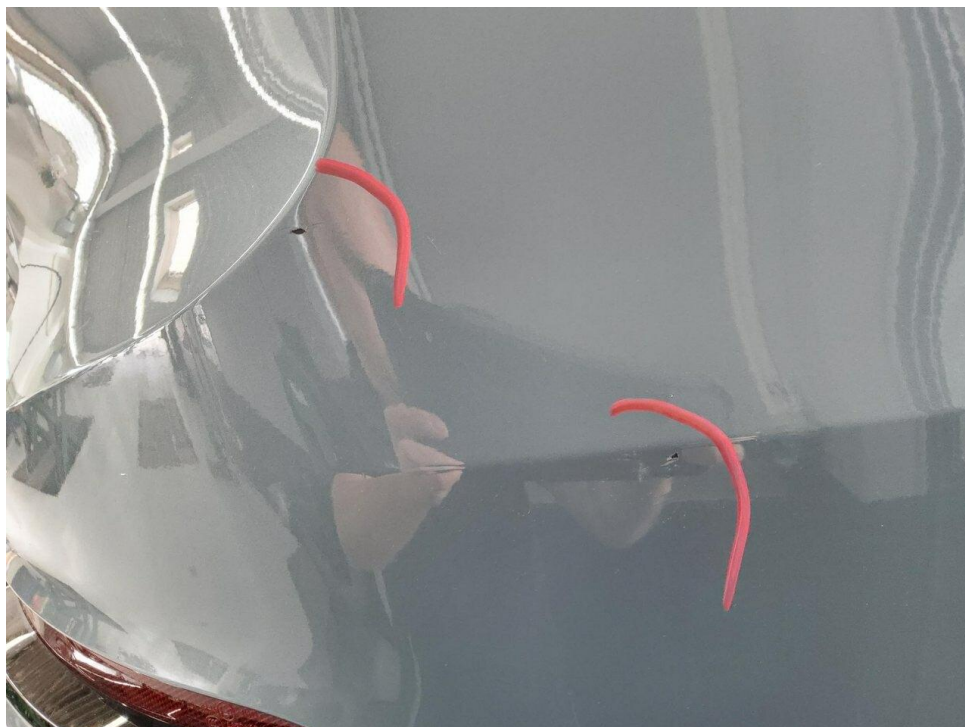
Bild 20 : Stoßfänger hinten Lackierung, verschrammt, lackieren

Bild 21 : Stoßfänger hinten Lackierung, verschrammt, lackieren

Bild 22 : Stoßfänger hinten Lackierung, verschrammt, lackieren

Bild 23 : Stoßfänger hinten Lackierung, verschrammt, lackieren

Bild 24 : Stoßfänger hinten Lackierung, verschrammt, lackieren

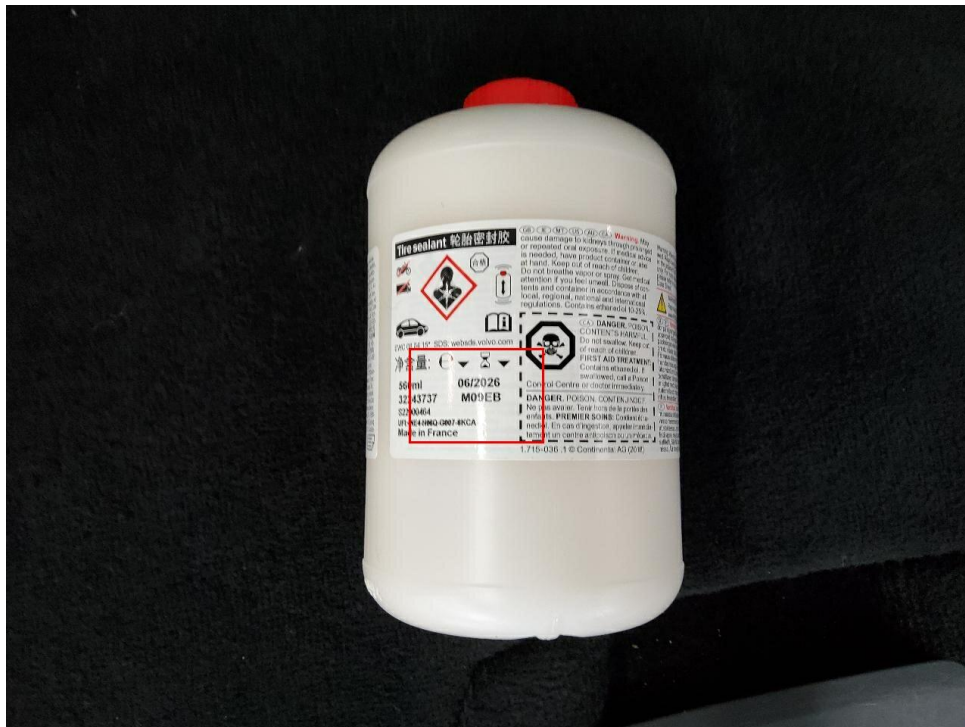
Bild 25 : Reifendichtmittel abgelaufen 06/2026

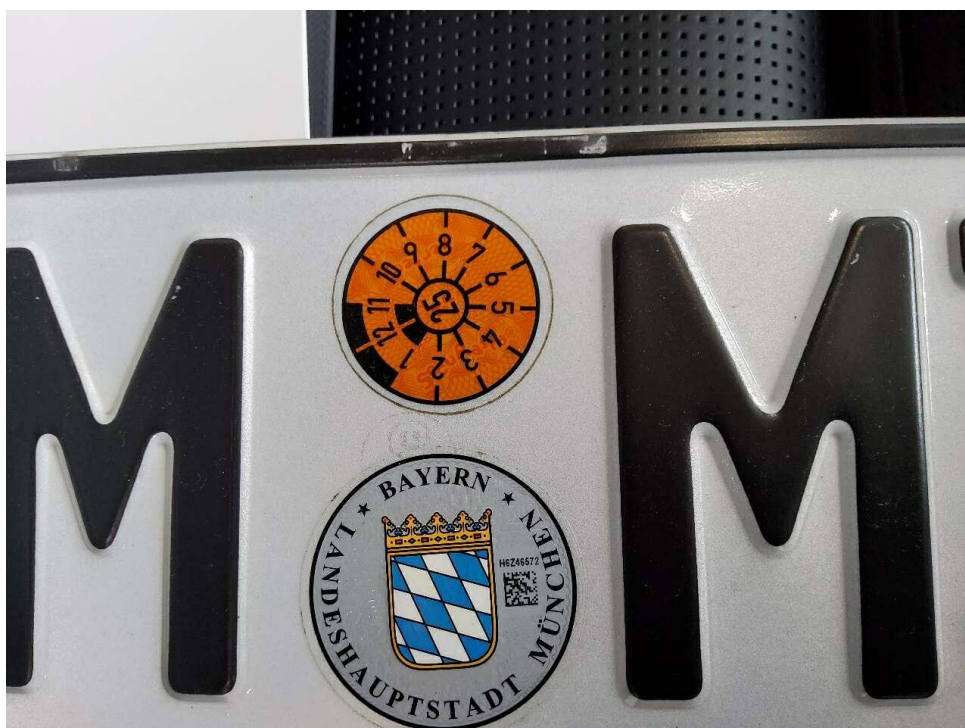
Bild 26 : HU überfällig 08/2025

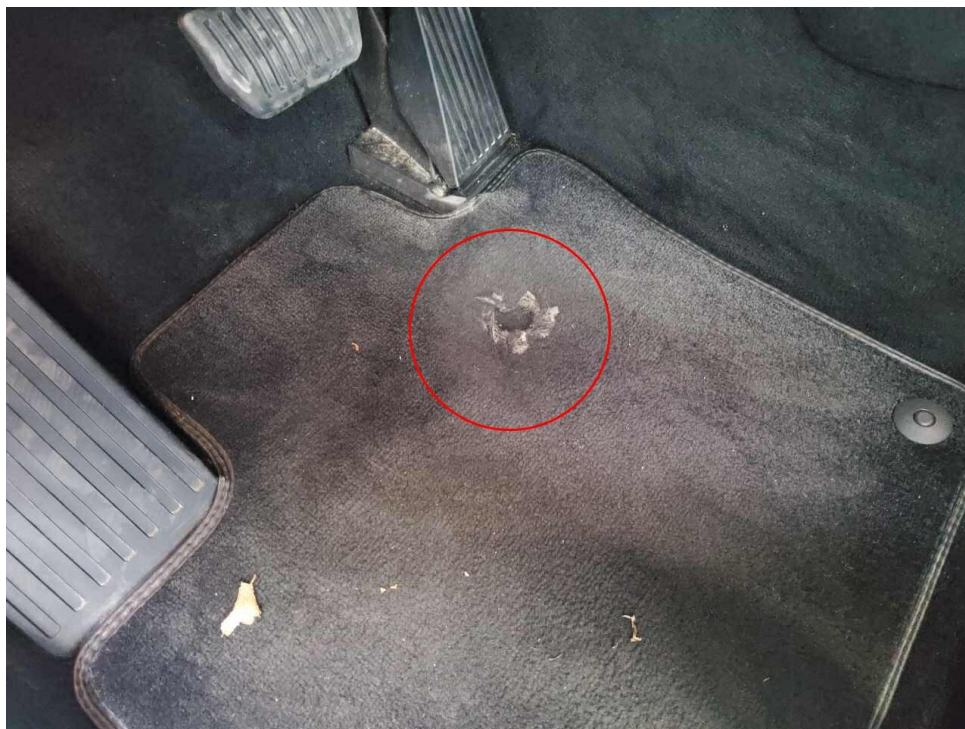
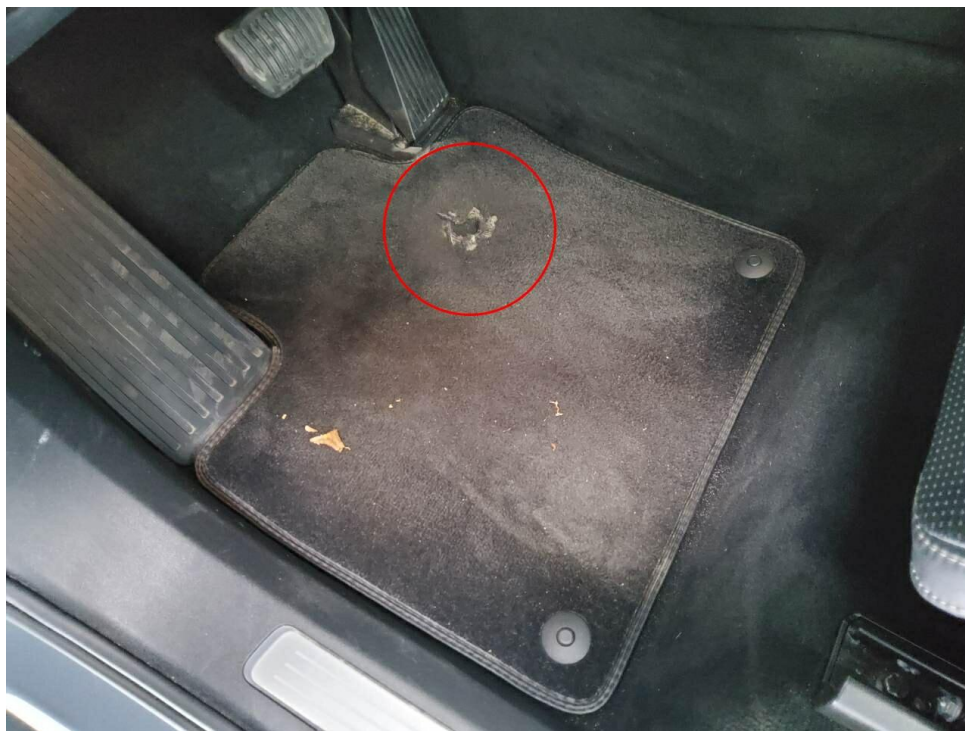
Bild 27 : Fussmatte V.L. eingerissen

Bild 28 : Fussmatte V.L. eingerissen

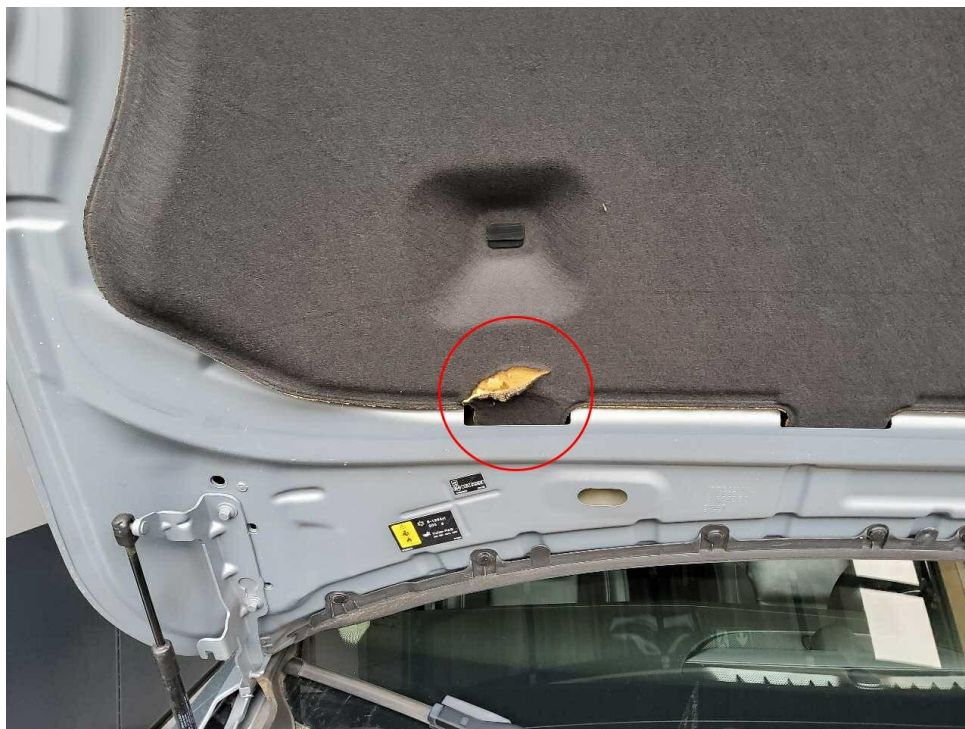
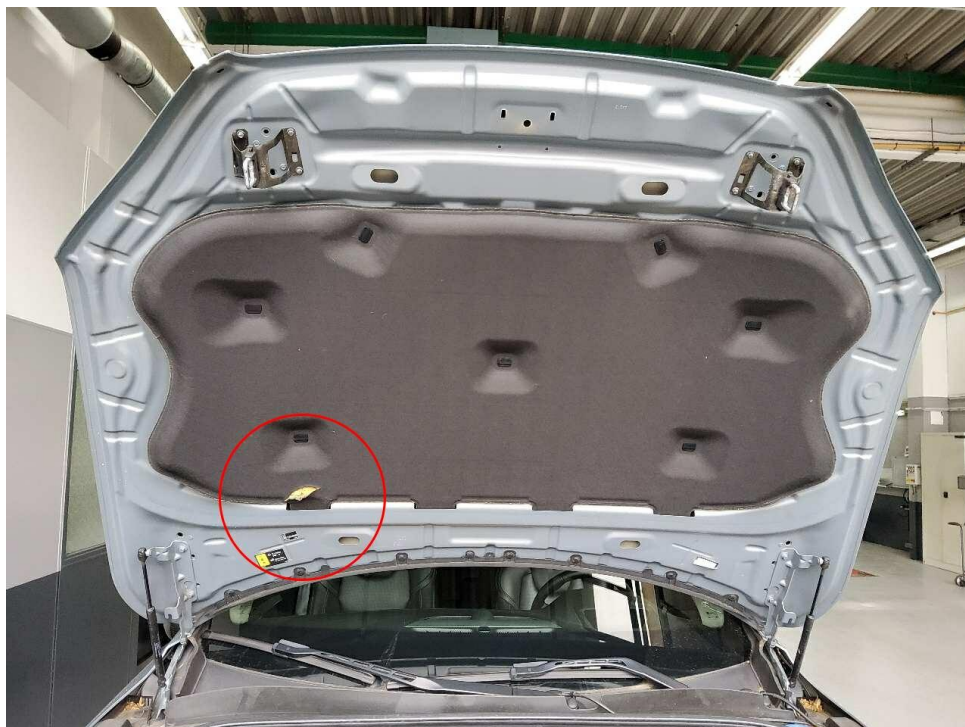
Bild 29 : Dämmmatte Motorhaube eingerissen

Bild 30 : Dämmmatte Motorhaube eingerissen

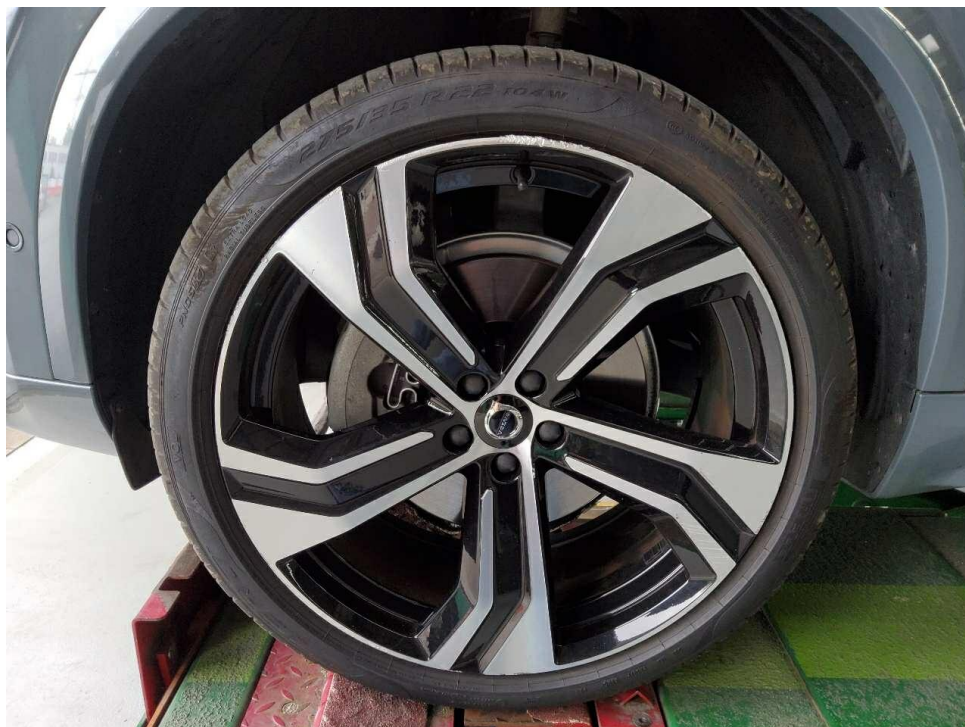
Bild 31 : Glanzgedrehte Alufelge V.L. verschrammt

Bild 32 : Glanzgedrehte Alufelge V.L. verschrammt

Bild 33 : Glanzgedrehte Alufelge V.L. verschrammt

Bild 34 : Glanzgedrehte Alufelge V.L. verschrammt

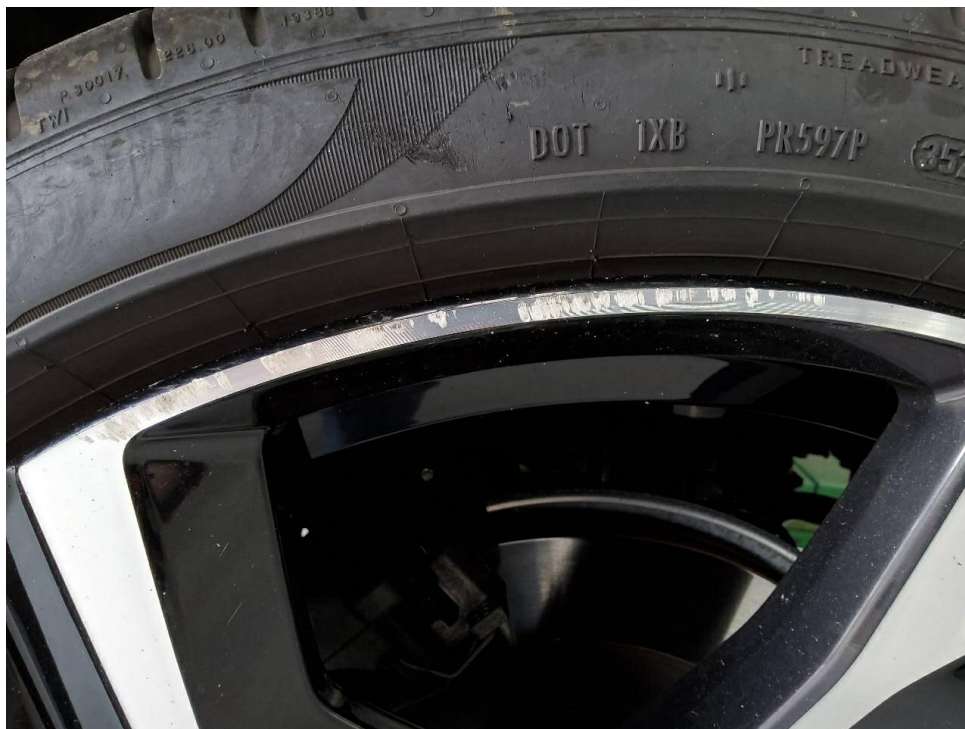
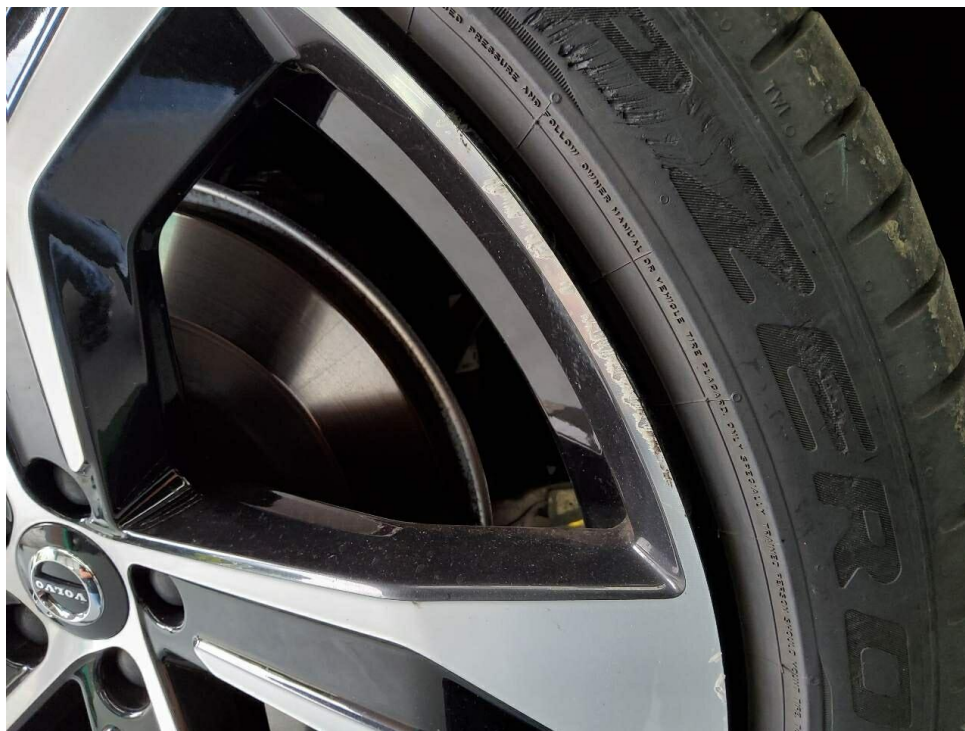
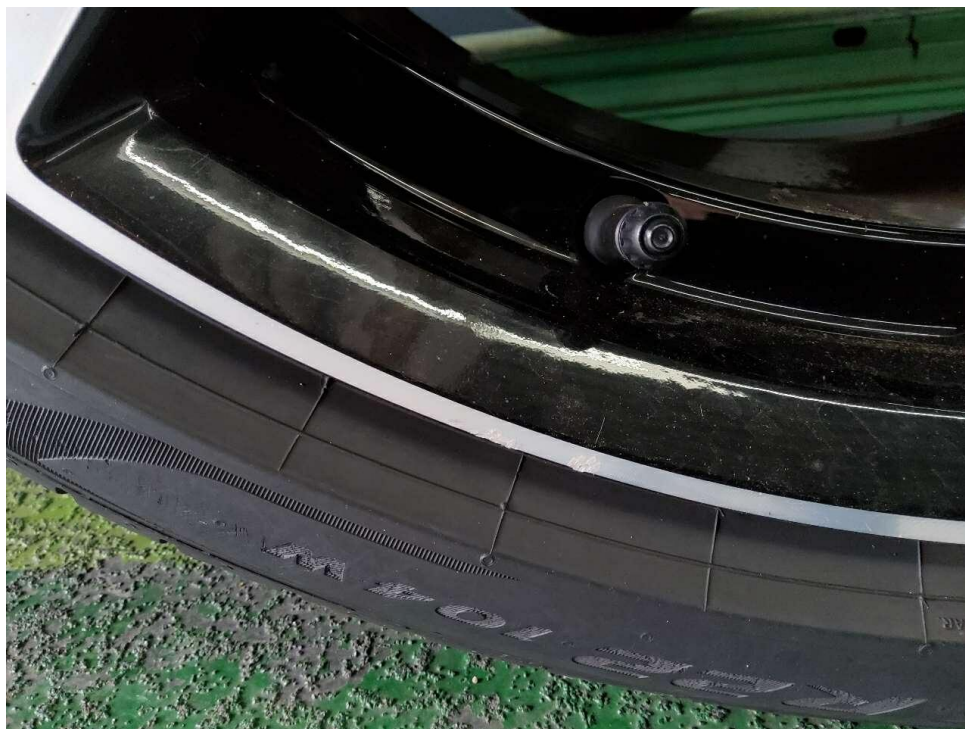
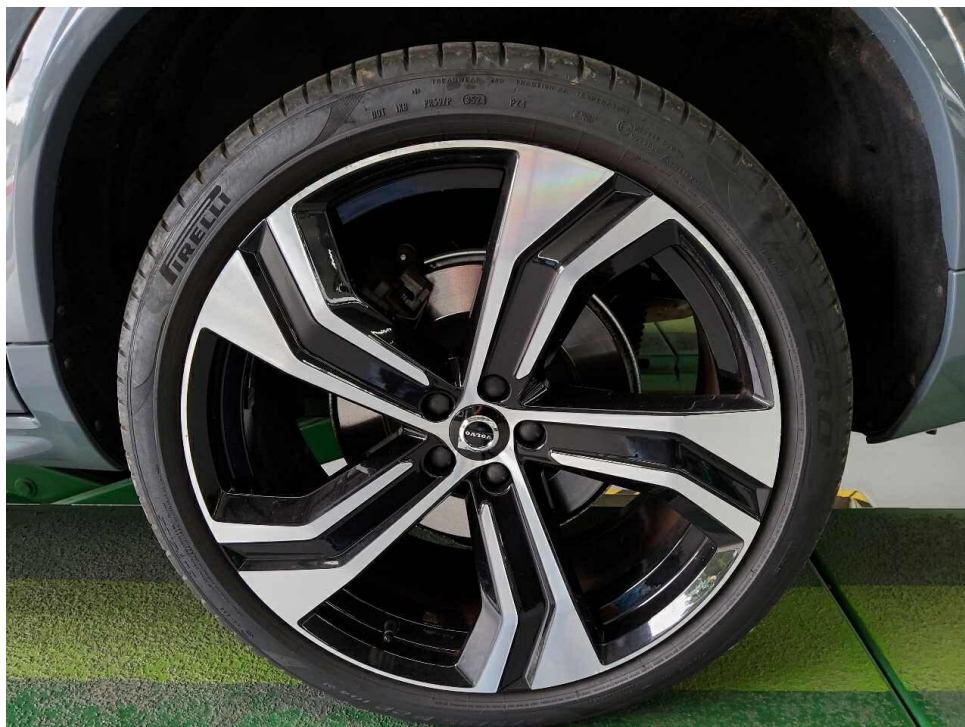
Bild 35 : Glanzgedrehte Alufelge H.L. verschrammt

Bild 36 : Glanzgedrehte Alufelge H.L. verschrammt

Bild 37 : Glanzgedrehte Alufelge H.L. verschrammt

Bild 38 : Glanzgedrehte Alufelge H.L. verschrammt

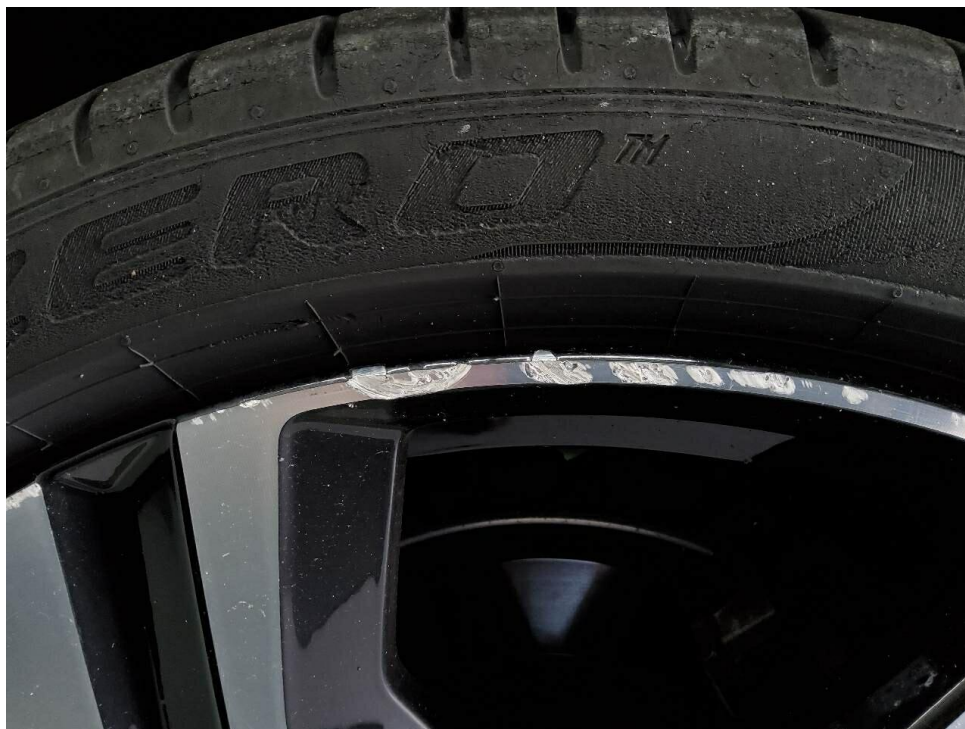
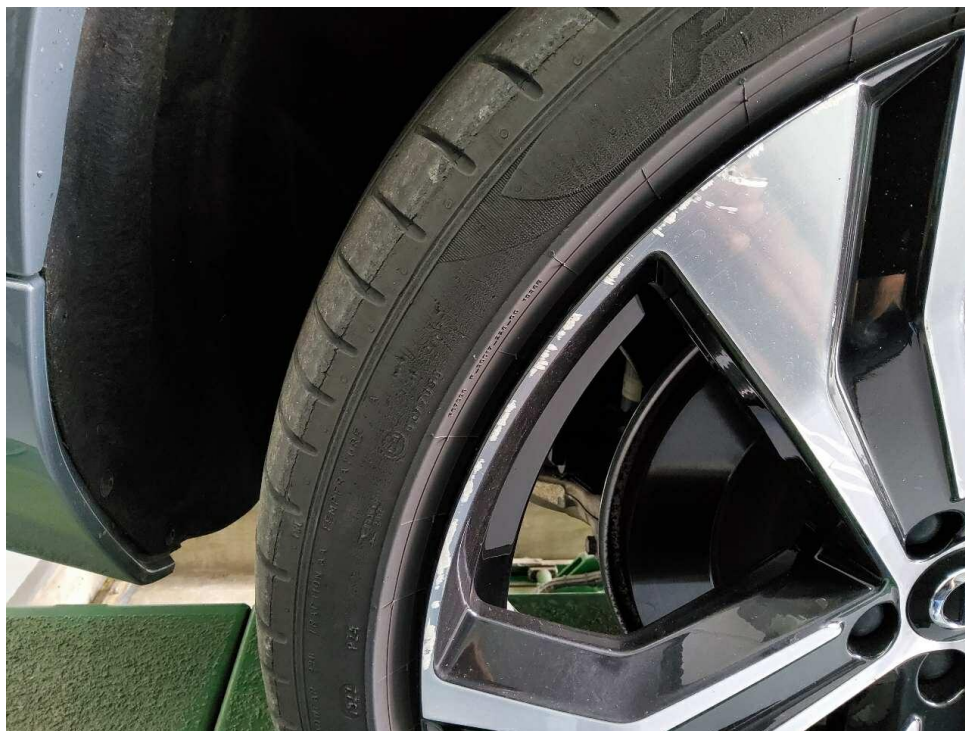
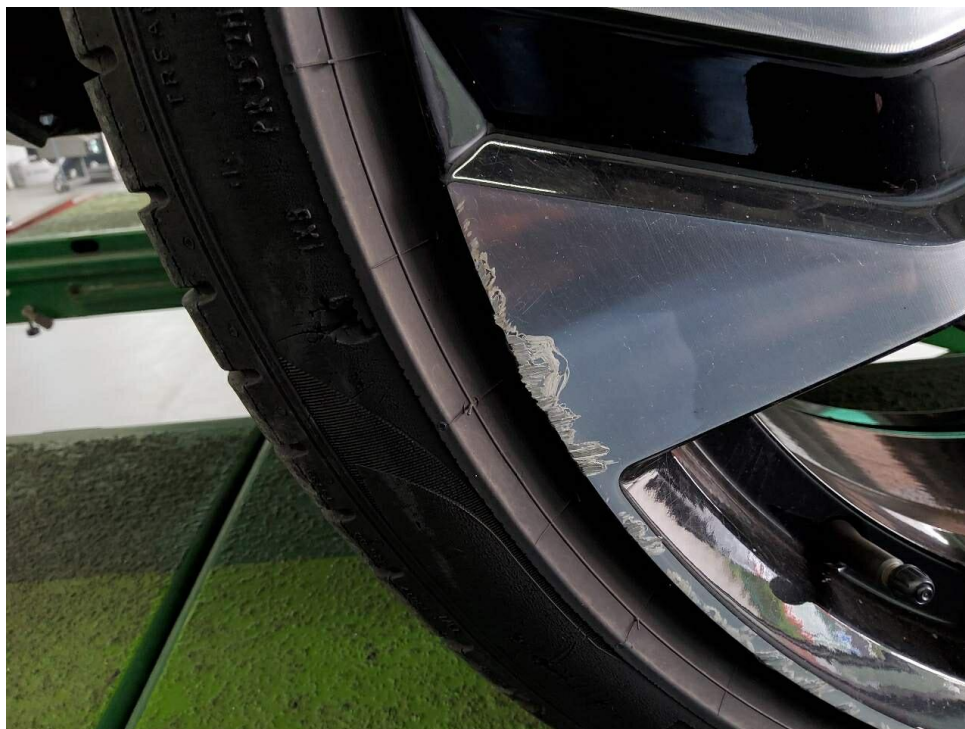
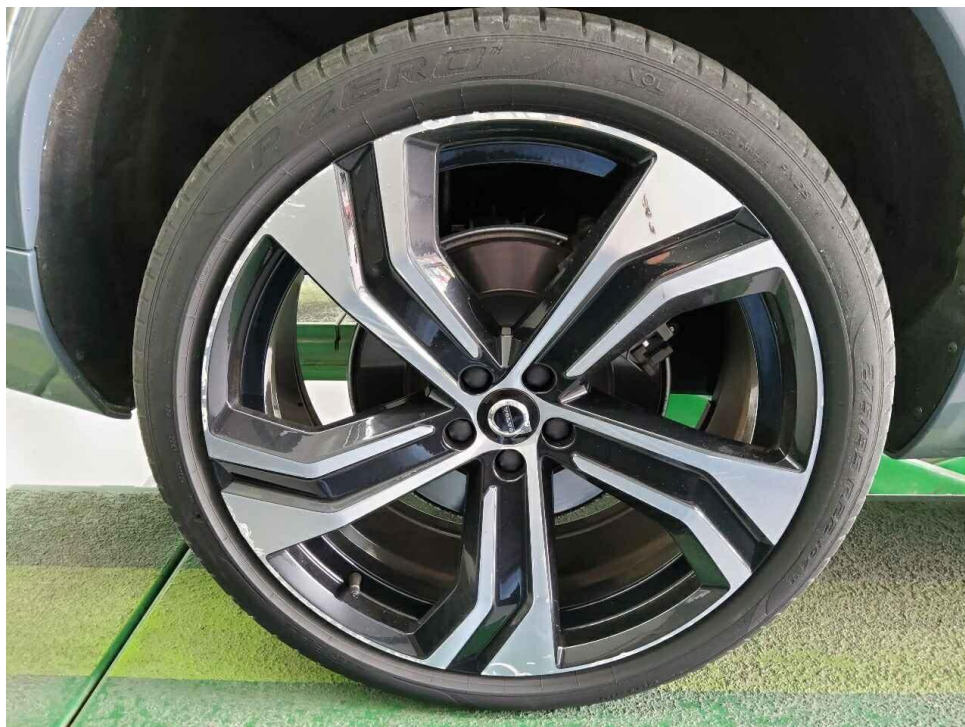
Bild 39 : Glanzgedrehte Alufelge H.R verschrammt

Bild 40 : Glanzgedrehte Alufelge H.R verschrammt

Bild 41 : Glanzgedrehte Alufelge H.R. verschrammt

Bild 42 : Glanzgedrehte Alufelge H.R. verschrammt

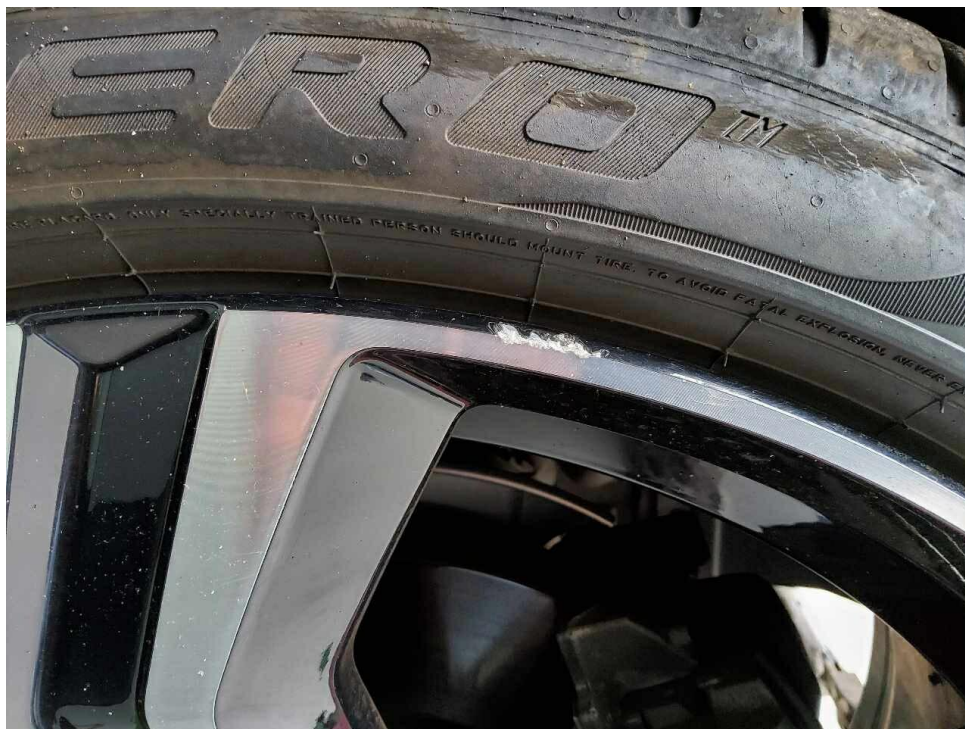
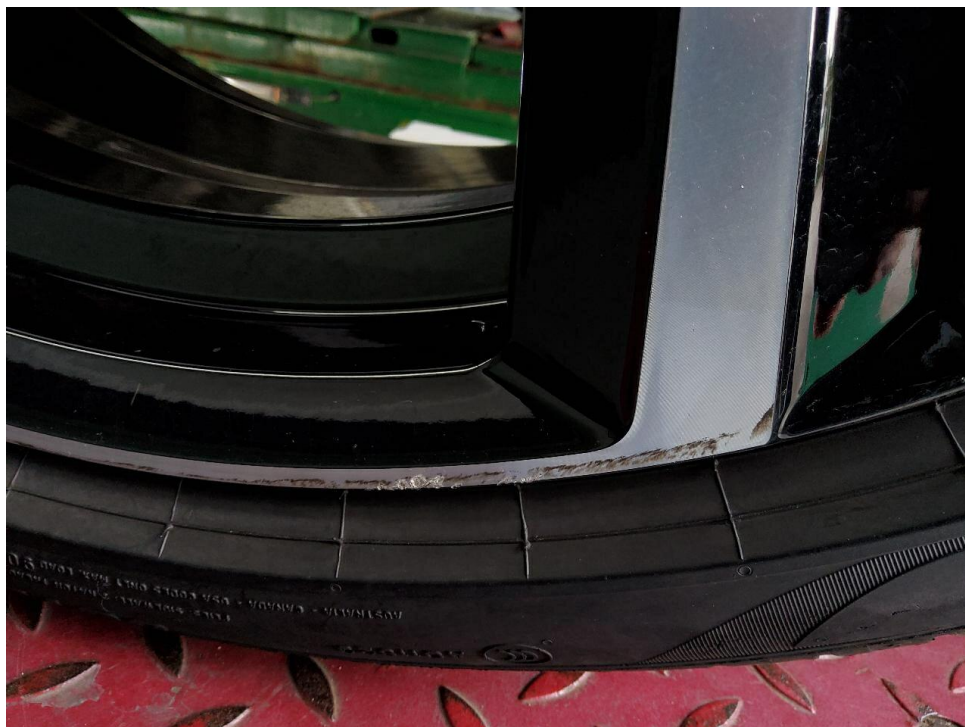
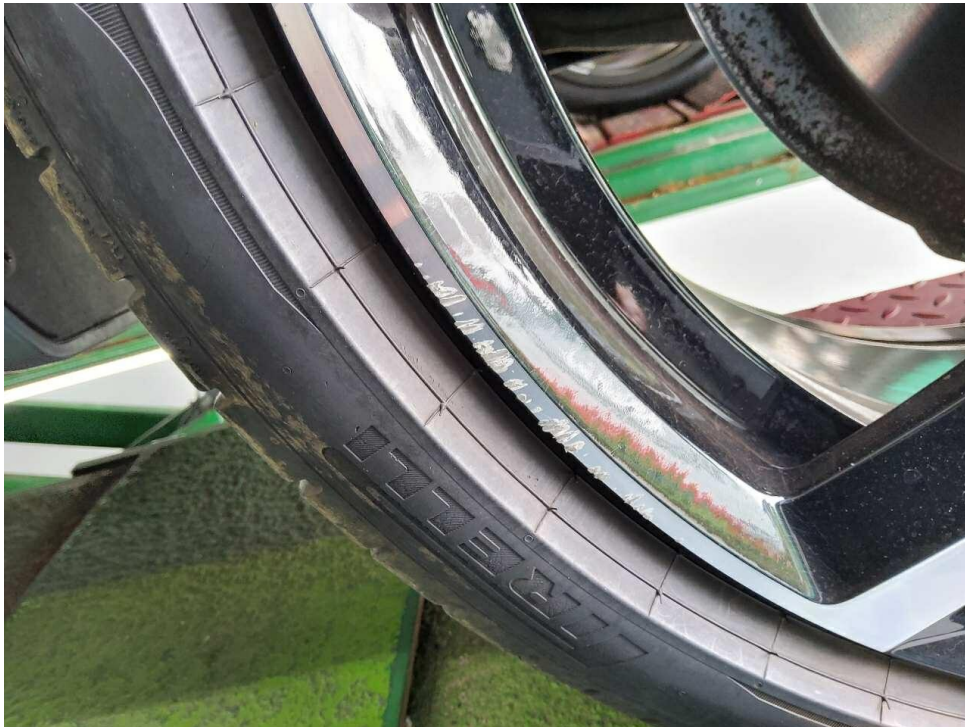
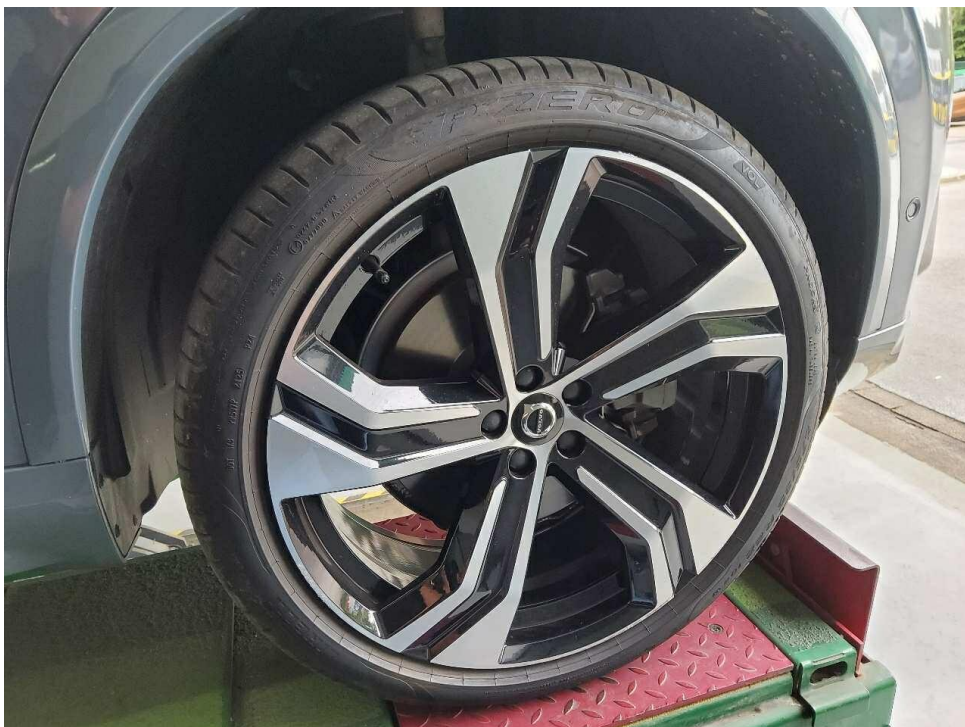
Bild 43 : Glanzgedrehte Alufelge V.R verschrammt

Bild 44 : Glanzgedrehte Alufelge V.R verschrammt

Bild 45 : Glanzgedrehte Alufelge V.R verschrammt

Bild 46 : Glanzgedrehte Alufelge V.R verschrammt
