| Model | XC90 |
| Variante | Ultimate Dark 2.0 B5 MHEV |
| VIN | YV1LFK2V3P1904813 |

# Zustandsbericht / Minderwertgutachten

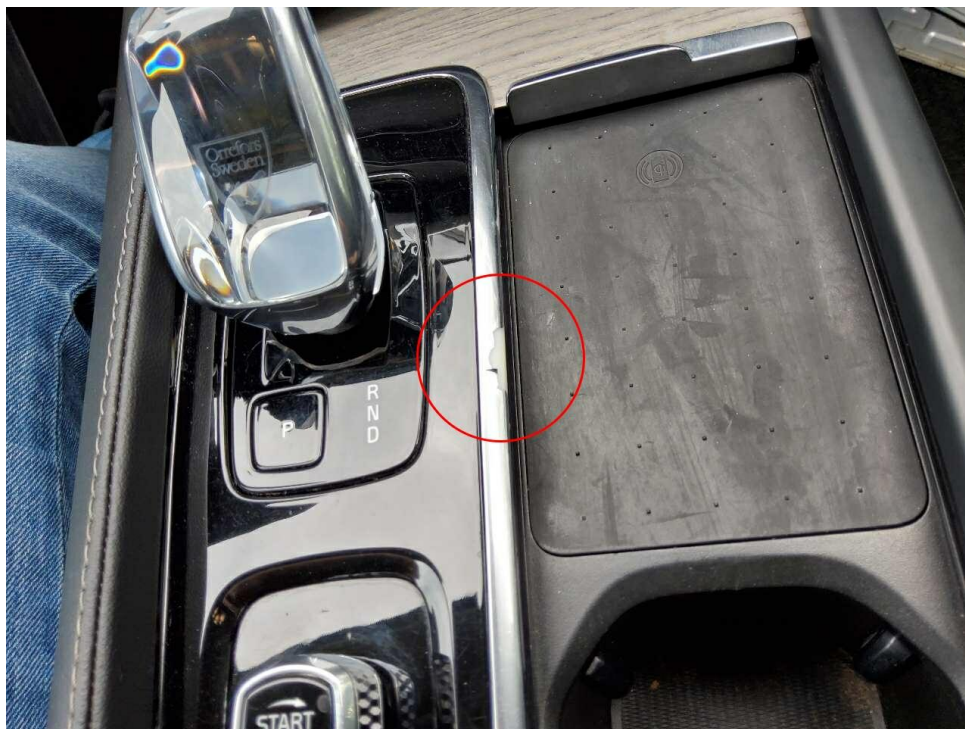
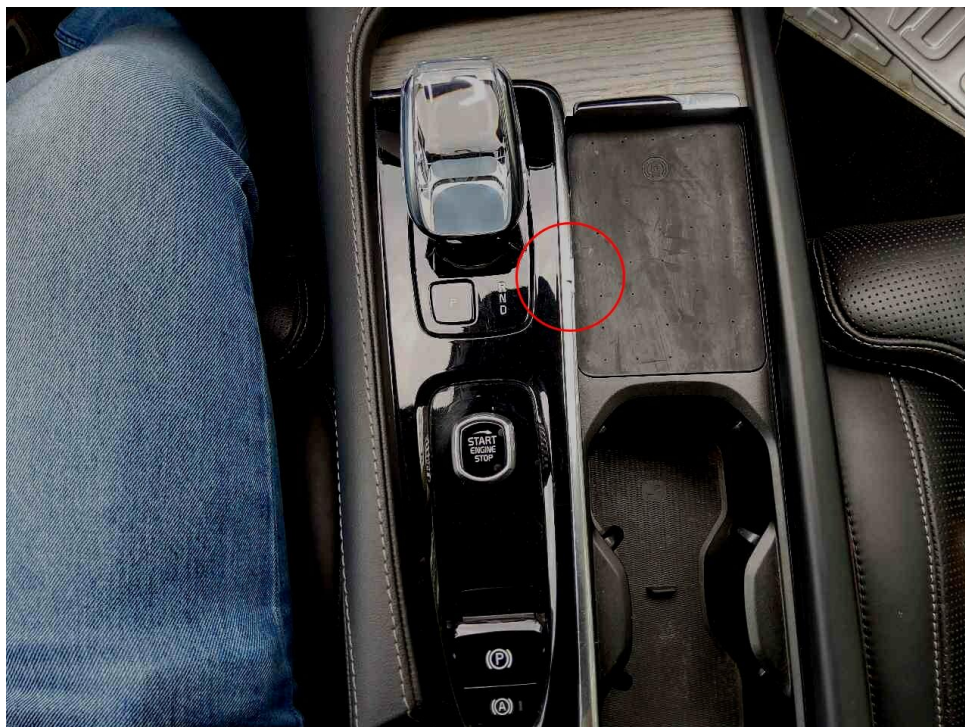
Bild 47 : Blende Mittelkonsole verschrammt

Bild 48 : Blende Mittelkonsole verschrammt

1. Reifendichtmittel abgelaufen 06/2026, erneuern (Bild 25)
2. HU überfällig 08/2025, erneuern (Bild 26)
3. Fussmatte V.L eingerissen, erneuern (Bild 27, 28)
4. Dämmmatte Motorhaube eingerissen, erneuern (Bild 29, 30)
5. Glanzgedrehte Alufelge V.L verschrammt, erneuern (Bild 31, 32, 33, 34)
6. Glanzgedrehte Alufelge H.L verschrammt, erneuern (Bild 35, 36, 37, 38)
7. Glanzgedrehte Alufelge H.R verschrammt, erneuern (Bild 39, 40, 41, 42)
8. Glanzgedrehte Alufelge V.R verschrammt, erneuern (Bild 43, 44, 45, 46)
9. Blende Mittelkonsole verschrammt, erneuern (Bild 47, 48)
10. Stoßfänger hinten Lackierung, verschrammt, lackieren (Bild 20, 21, 22, 23, 24)
11. Kotflügel vorne links Zierleiste, zerkratzt, smart repair (Bild 17, 18)

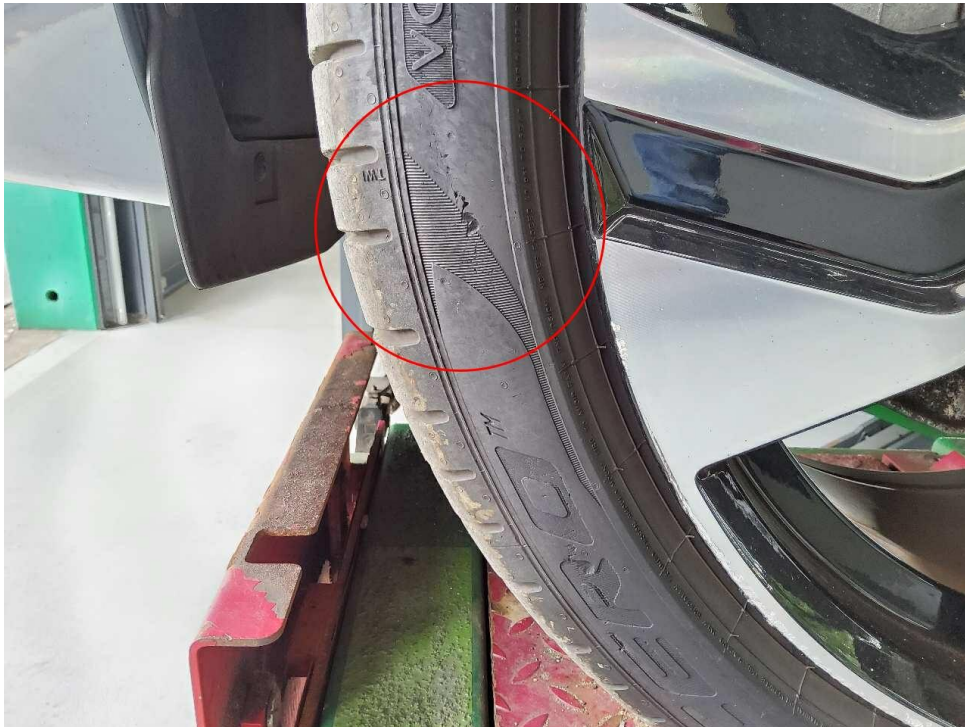
Bild 49 : Flankenschaden Reifen vorne links

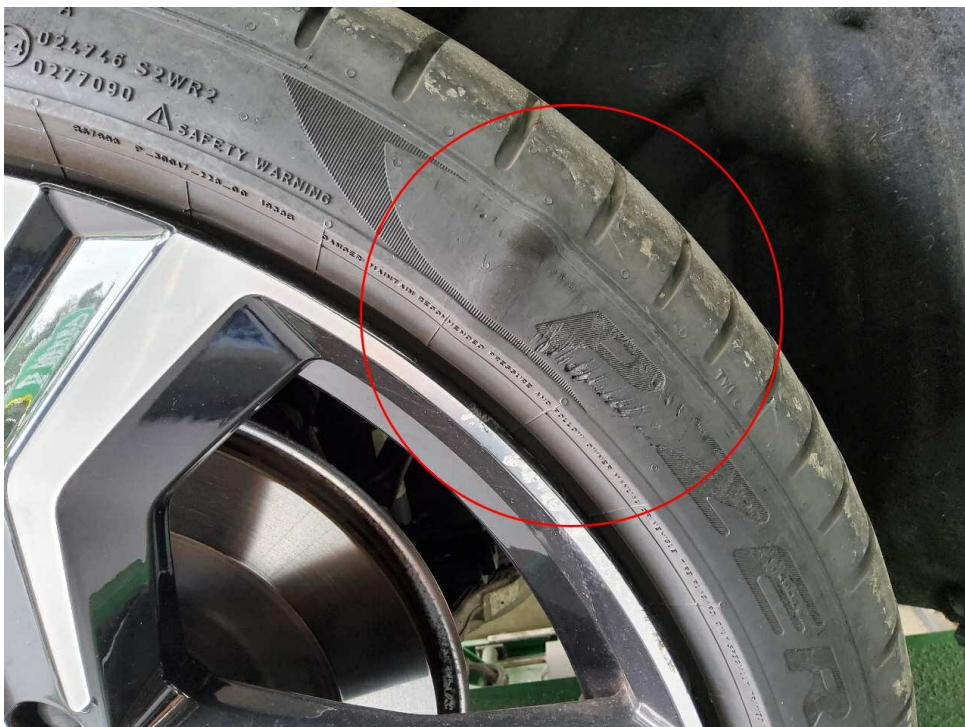
Bild 50 : Flankenschaden Reifen hinten links

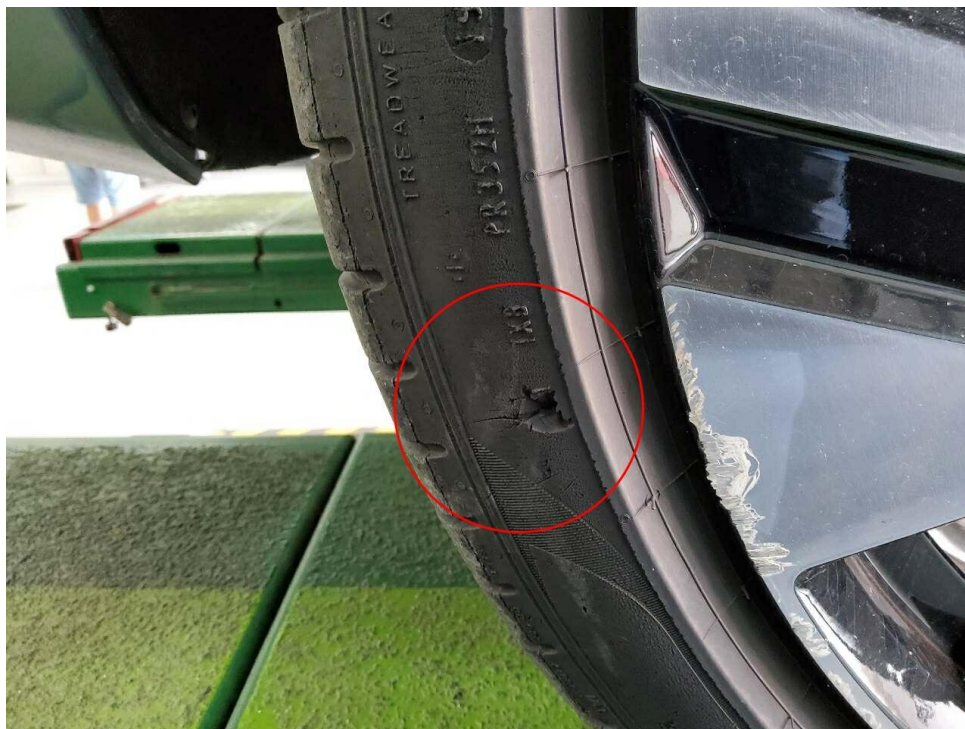
Bild 51 : Flankenschaden Reifen hinten rechts

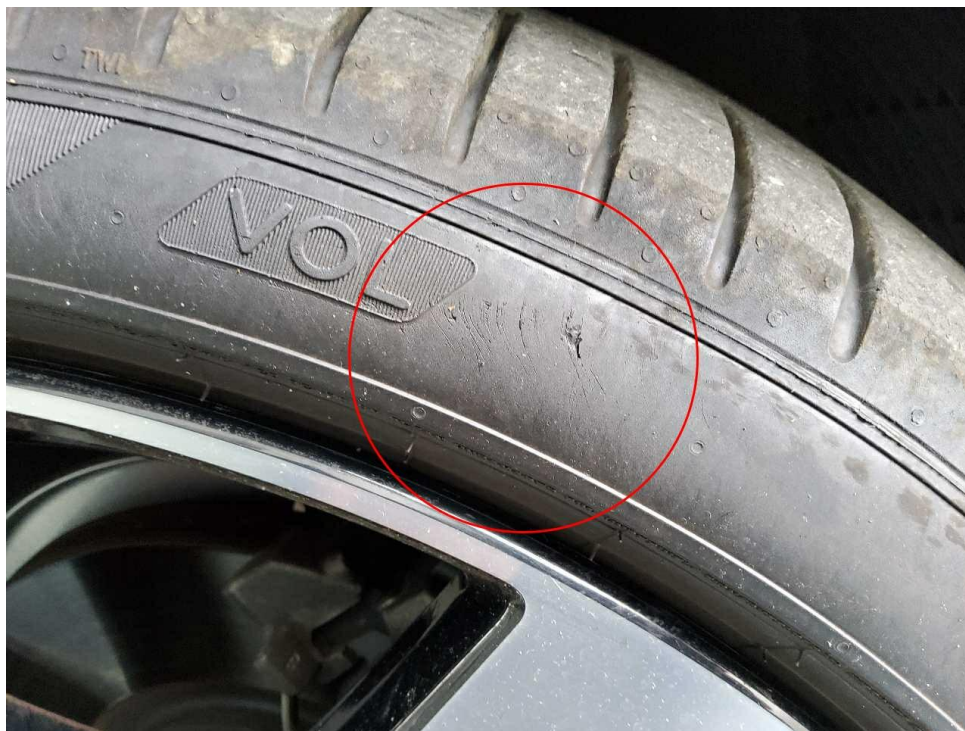
Bild 52 : Flankenschaden Reifen vorne rechts
