Zustandsbericht

- Protokoll der Fahrzeugbewertung -

Berichts-Nr: 10710021
vom: 01.06.2026

Auftrags-Nr: 1002479185
Besichtigt am: 01.06.2026 14:03
Berichts-Nr: 10710021
FIN: TMBJK8NX7PY071260

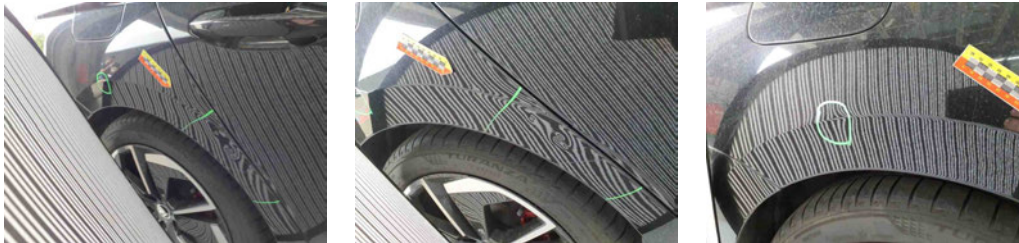
| Nr | Bauteil | Schadensbeschreibung | Reparaturempfehlung |
|---|---|---|---|
| 1 | Seitenwand hinten rechts | Delle(n) und Kratzer | Instandsetzen + lackieren |

1 - Seitenwand hinten rechts - Delle(n) und Kratzer - Instandsetzen + lackieren

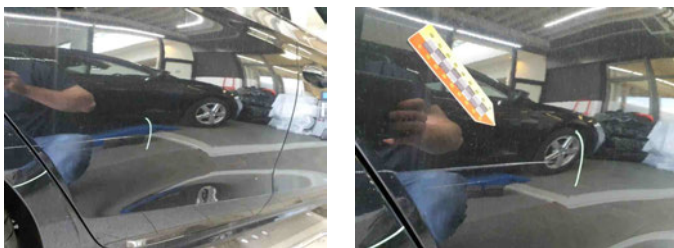
| Nr | Bauteil | Schadensbeschreibung | Reparaturempfehlung |
|---|---|---|---|
| 2 | Tür hinten rechts | Kratzer | Instandsetzen + lackieren |

2 - Tür hinten rechts - Kratzer - Instandsetzen + lackieren

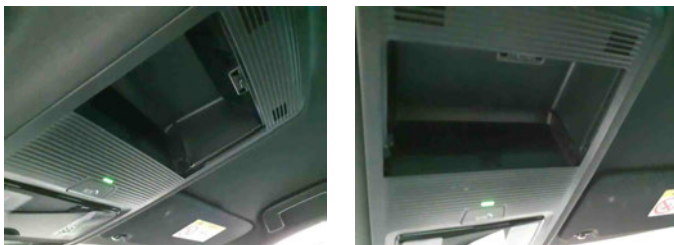
| Nr | Bauteil | Schadensbeschreibung | Reparaturempfehlung |
|---|---|---|---|
| 3 | Ablagefach Gehäuse | Gebrochen | Ersetzen |

3 - Ablagefach Gehäuse - Gebrochen - Ersetzen

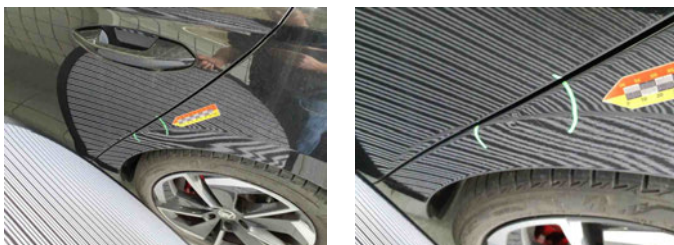
| Nr | Bauteil | Schadensbeschreibung | Reparaturempfehlung |
|---|---|---|---|
| 5 | Seitenwand hinten links | Delle(n) und Kratzer | Spotrepair |

5 - Seitenwand hinten links - Delle(n) und Kratzer - Spotrepair
