# Zustandsbericht ohne Ausstattung

Auftraggeber Mobilize Financial Services, eine Marke der RCI Banque S.A., Niederlassung  
Deutschland, Jagenbergstr. 1, 41468 Neuss  
Besichtigung 31.03.2026

| Typ / Verkaufsbez. | Austral (07.2022->) /<br>Austral 1.3 TCe 160<br>Mild-Hybrid (EU 6d) | Aufbauart | Limousine |

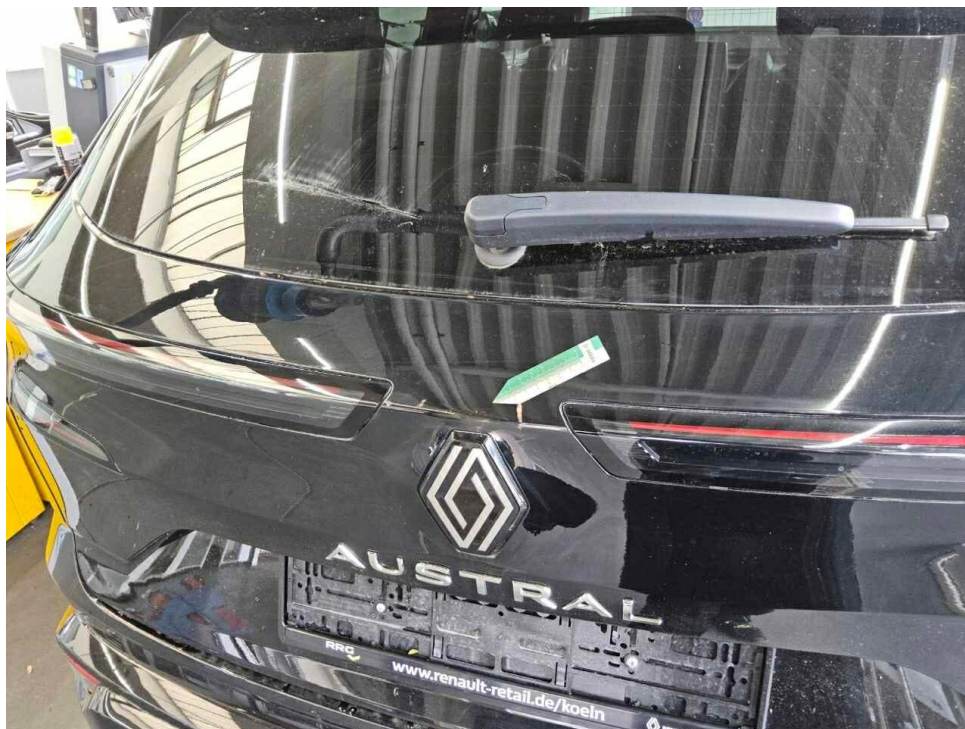
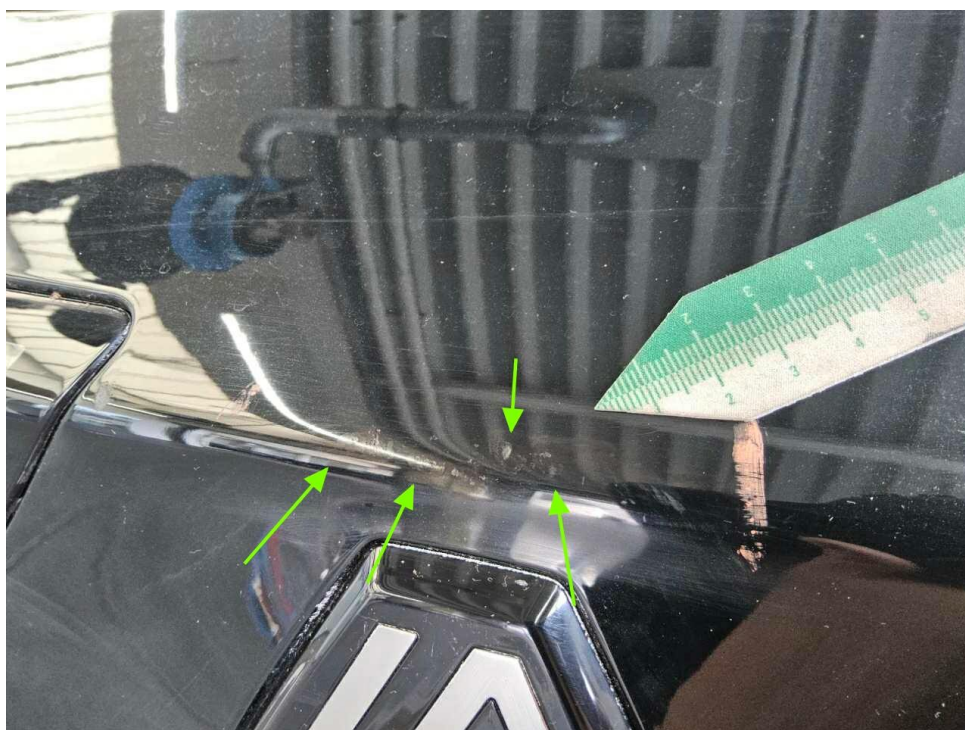
Bild 11 : Heckdeckel Lackierung, zerkratzt, lackieren

Bild 12 : Heckdeckel Lackierung, zerkratzt, lackieren

1. Glanzgedrehte Felge vorne rechts, zerkratzt, erneuern (Bild 16, 17)
2. Tür hinten rechts, eingedellt, instandsetzen und lackieren mit Lackaufbau (Bild 13, 14, 15)
3. Heckdeckel Lackierung, zerkratzt, lackieren (Bild 11, 12)
4. Tür hinten rechts Einstieg, zerkratzt, smart repair
5. Stoßfänger vorne Lackierung, fleckig, smart repair
6. Stoßfänger hinten Lackierung, zerkratzt, smart repair

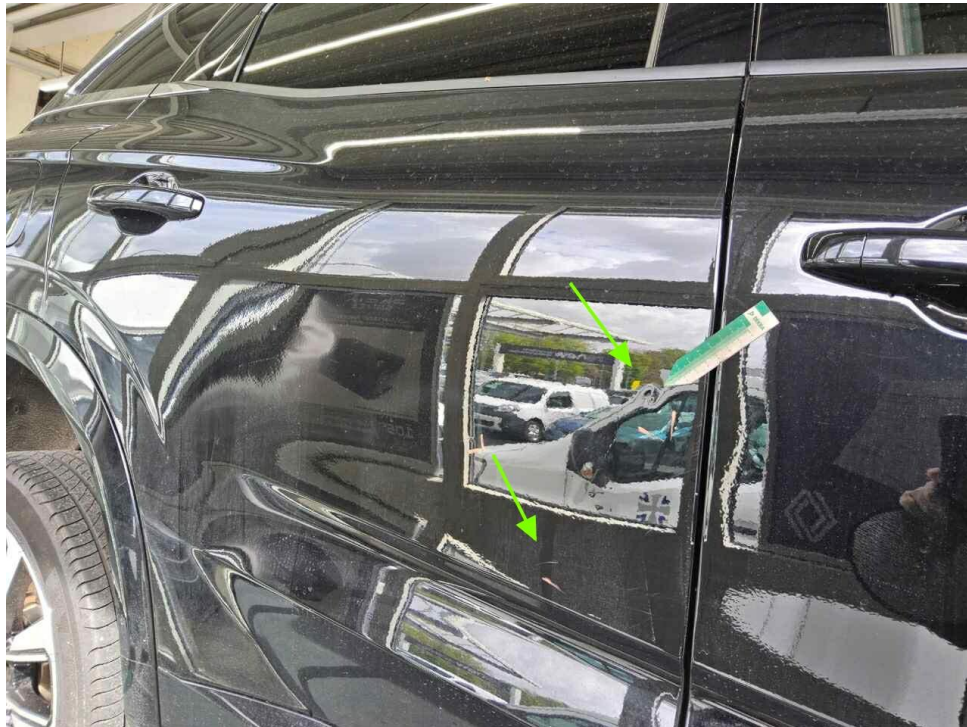
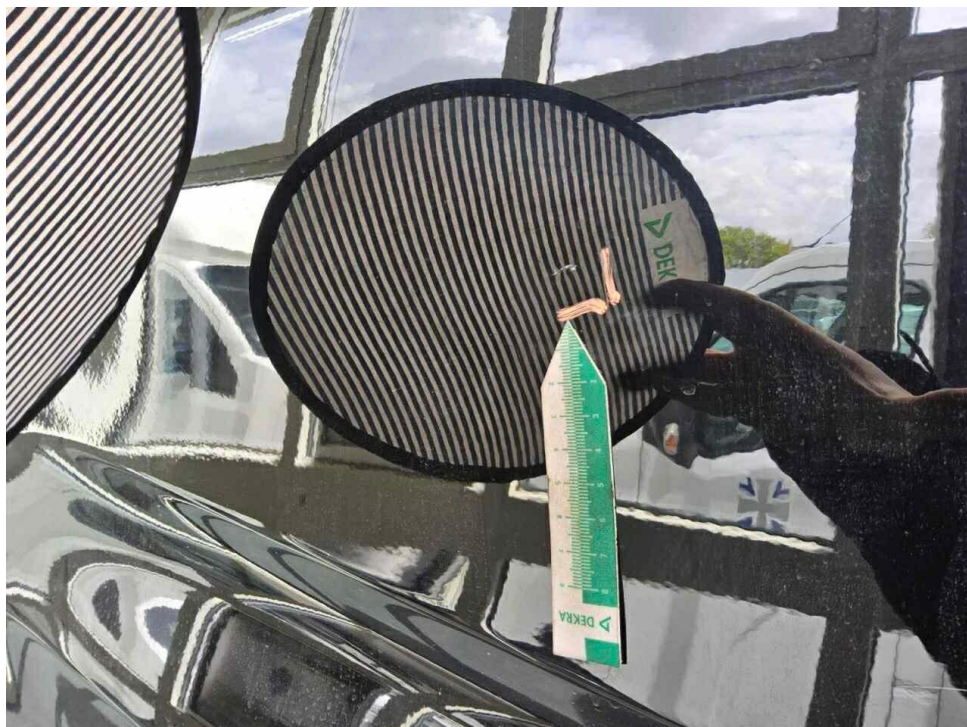
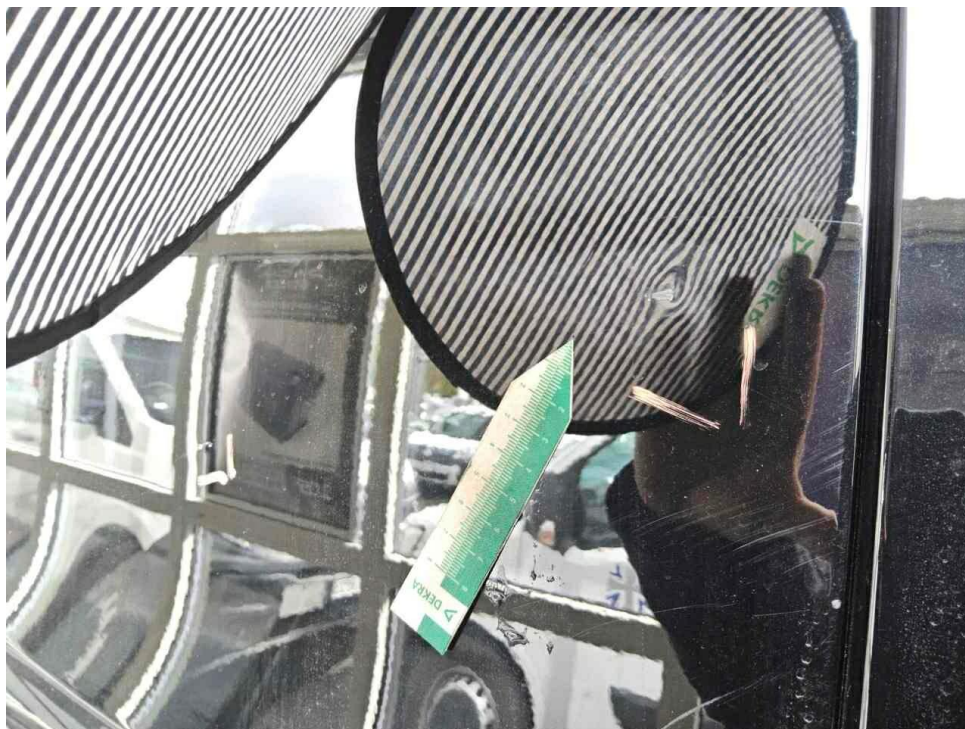
Bild 13 : Tür hinten rechts, eingedellt, instandsetzen und lackieren mit Lackaufbau

Bild 14 : Tür hinten rechts, eingedellt, instandsetzen und lackieren mit Lackaufbau

Bild 15 : Tür hinten rechts, eingedellt, instandsetzen und lackieren mit Lackaufbau

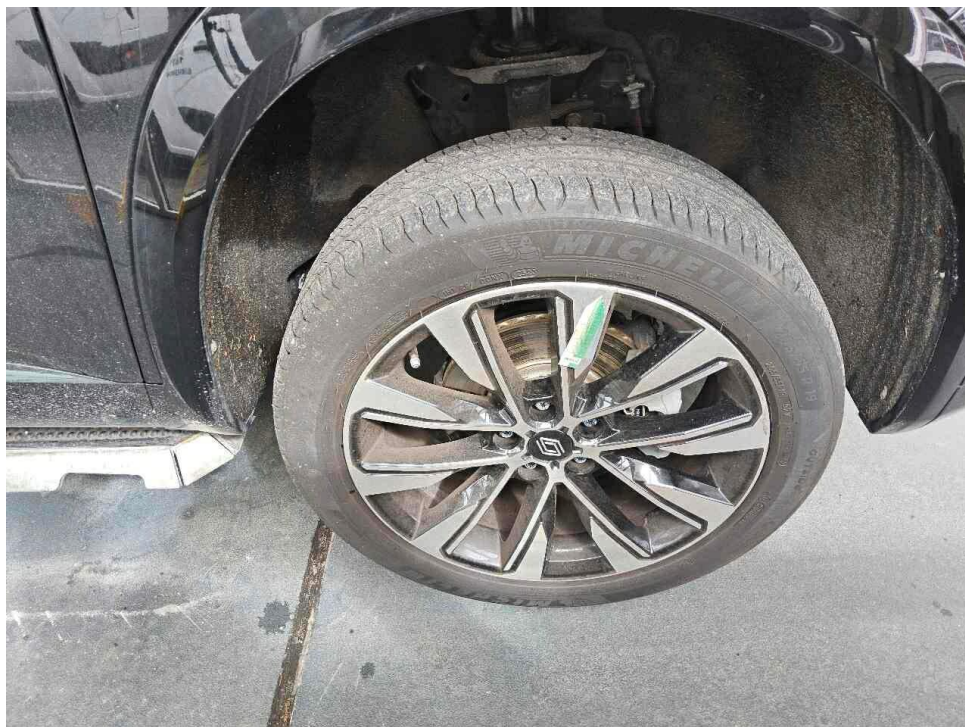
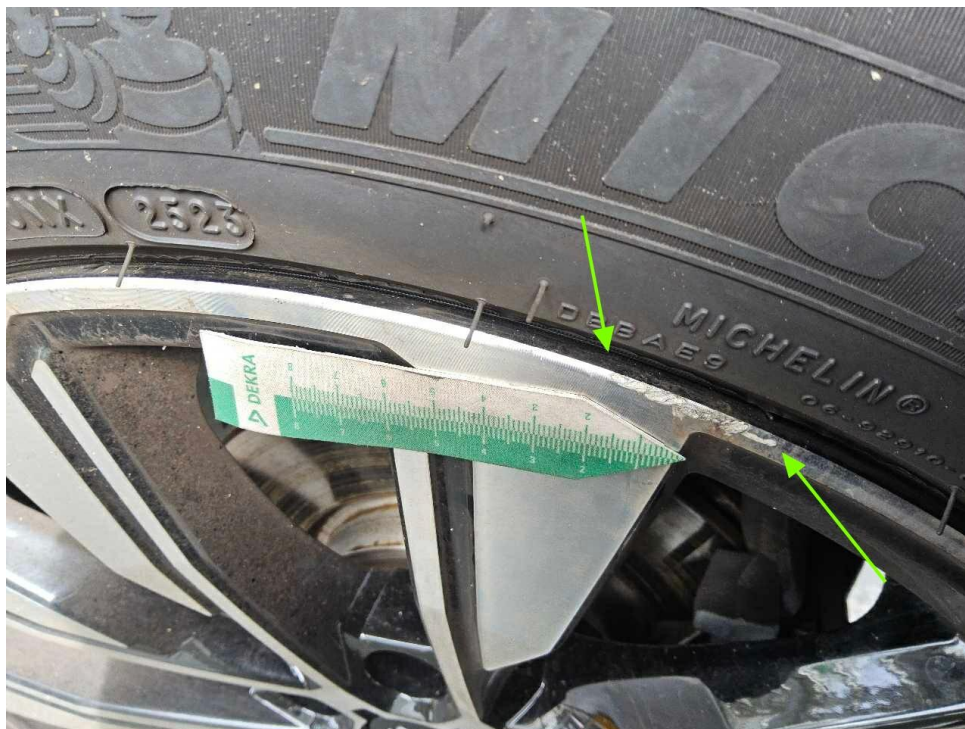
Bild 16 : Glanzgedrehte Felge vorne rechts, zerkratzt

Bild 17 : Glanzgedrehte Felge vorne rechts, zerkratzt
