Wertgutachten

Ihr Auftrag vom	27.05.2026 durch Raiffeisen-Impuls Fuhrparkmanagement GmbH & Co. KG
Besichtigungsort	36272 Niederaula, Industriestraße 11
Besichtigungsdatum	12.06.2026
Referenznummern	0002051889

Fahrzeugident.-Nr.	W0VBD8EU4M8017100		
Fahrzeugart	PKW - Kombilimousine	Farbton / Lackart	Argon Silber / Metallic
Hersteller	Opel	Nächste HU	05/2028
Typ / Verkaufsbez.	Astra K Sports Tourer 1.5 D Edition	Laufleistung abgelesen	26.338 km
Erstzulassung	21.05.2021	Emissionsklasse	Euro 6d
Getriebe / Gänge	Manuell / 6	Sitzplätze / Türen	5 / 5
Achsen / angetrieben	2 / 1	Anzahl Besitzer	unbekannt
Motorart	Reihenmotor / Diesel	Hubraum / Nennleistung	1.496 ccm / 77 KW
Antriebsart	Frontantrieb

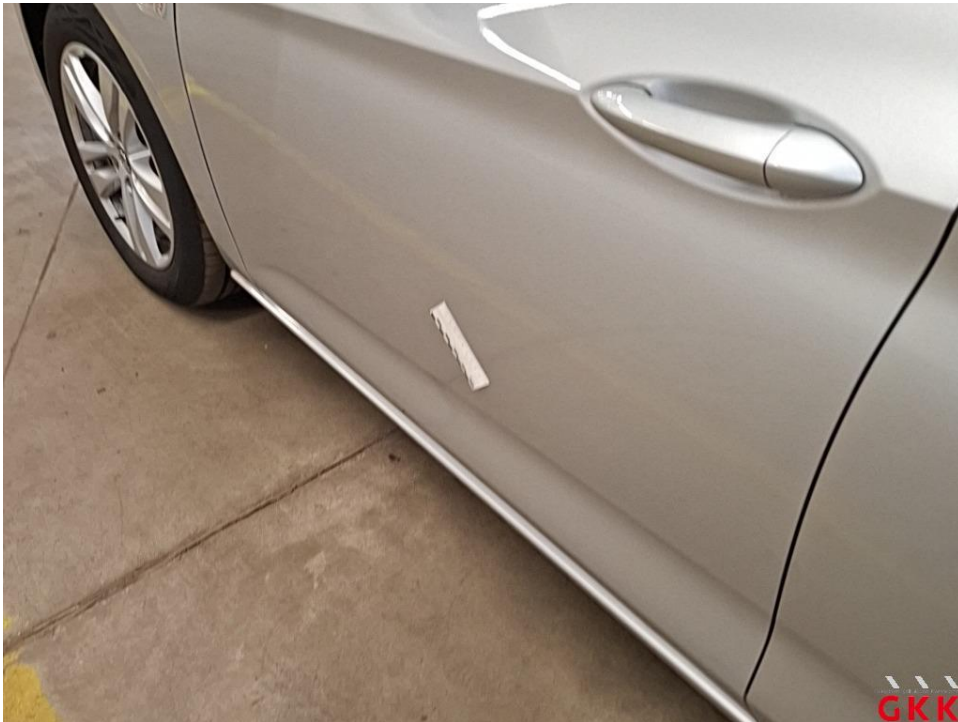
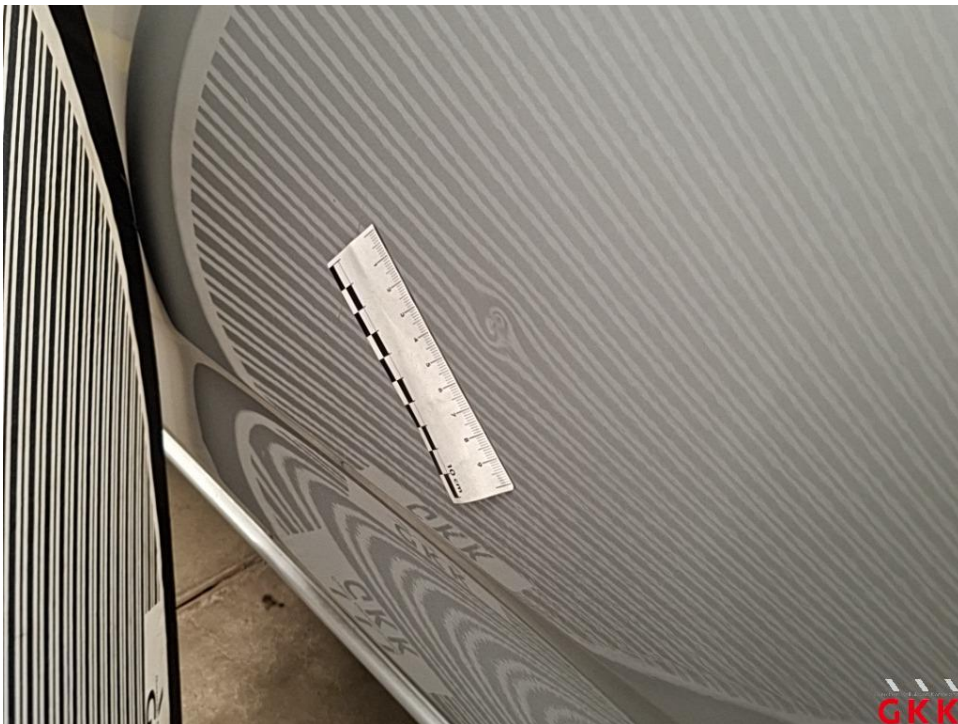
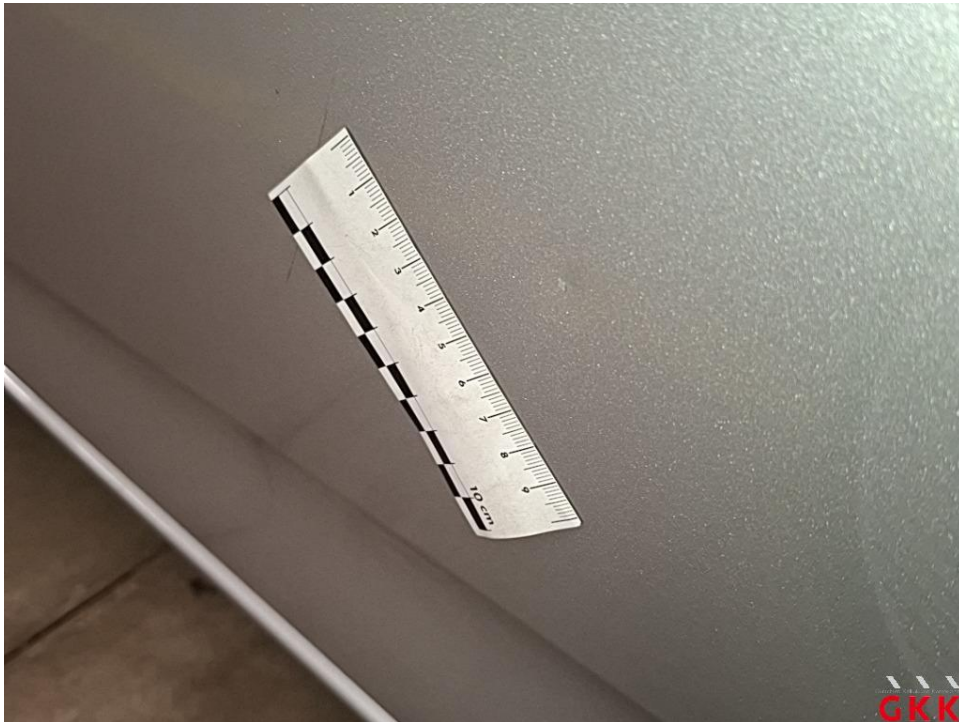
Bild 15 Tür vorne links, beschädigt, instand setzen - lackieren

Bild 16 Tür vorne links, beschädigt, instand setzen - lackieren

Bild 17 Tür vorne links, beschädigt, instand setzen - lackieren

Seite links (Angaben ohne MwSt.)	Reparaturkosten	MW
Tür vorne links, beschädigt, instand setzen - lackieren (Bild 15, Bild 16, Bild 17)	1006,05 €	635,53 €
Seite rechts (Angaben ohne MwSt.)	Reparaturkosten	MW
A- Säule rechts, beschädigt, Smartrepair (Bild 18, Bild 19)	80,00 €	80,00 €

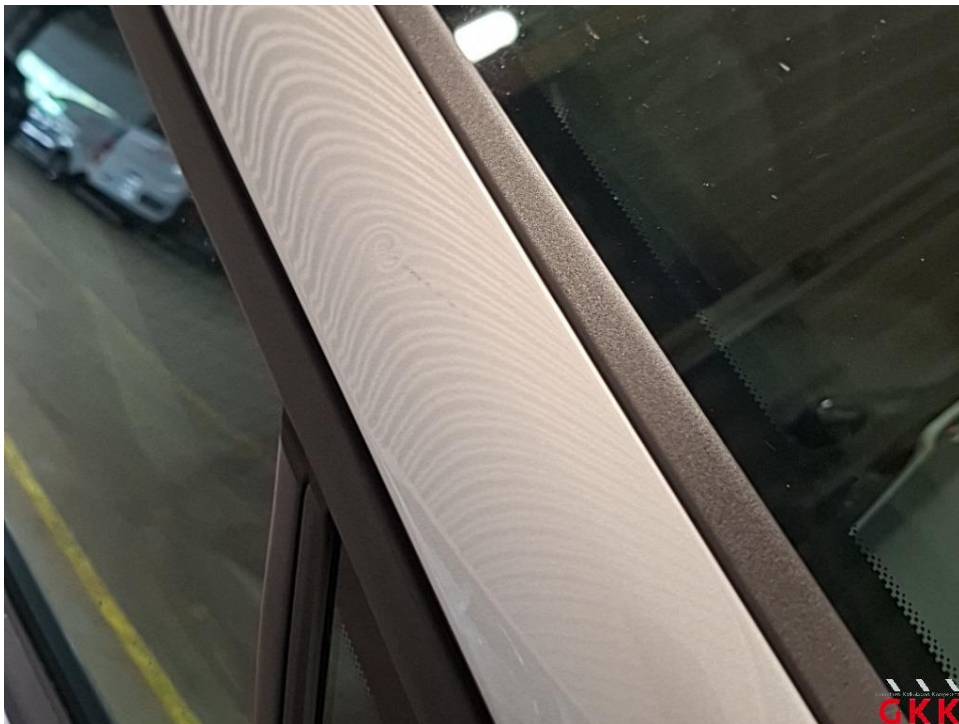
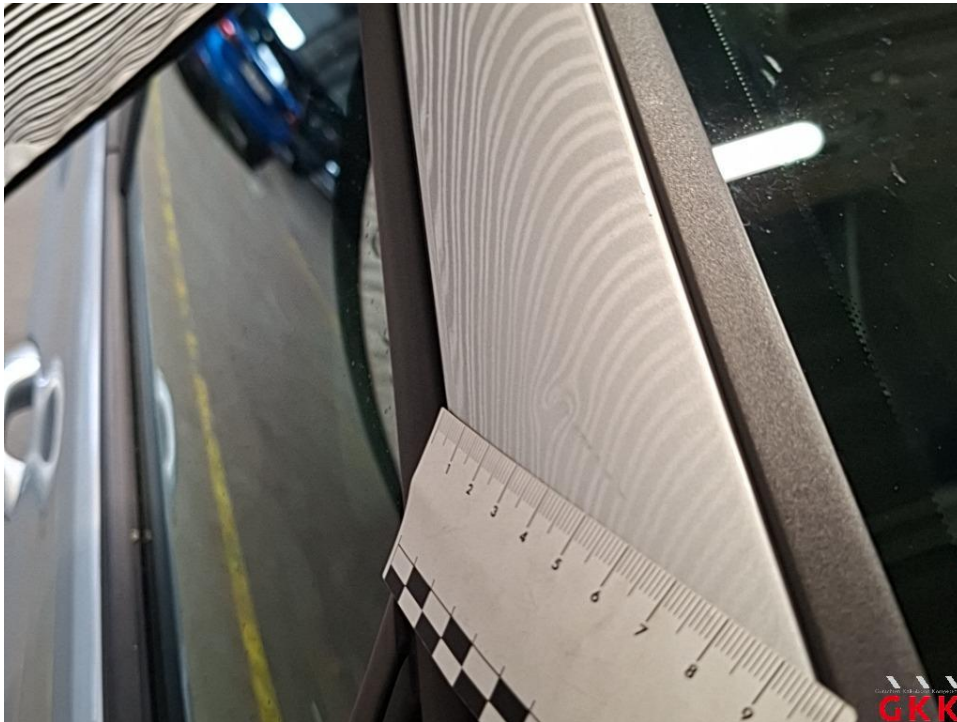
Bild 18 A- Säule rechts, beschädigt, Smartrepair

Bild 19 A- Säule rechts, beschädigt, Smartrepair
