Zustandsbericht

Fahrzeughalter	Allane SE
Ihr Auftrag vom	29.04.2026 durch Allane SE
Besichtigungsort	41844 Wegberg, Friedrich-List-Allee 51
Besichtigungsdatum	04.05.2026
Referenznummern	0031176863 - 0049073073

Kennzeichen	H-VH 855	Fzg.-Ident.-Nummer	W1K2052011G093673
Fabrikat	Mercedes-Benz	1. Zulassung	09.04.2021
Typ	C 200 d T	Fahrzeugart	PKW
Getriebe / Gänge	Automatik / 9	Farbe	Schwarz - 2-Schicht uni
Laufleistung abgelesen	138.594 km	Sitzplätze	5
Achsen / angetrieben	2 / 1	Aufbau	Kombilimousine, 5 Türen
Anzahl Besitzer	keine Angabe	nächste HU	03/2028
Motorart	Reihenmotor / Diesel	Hubraum / Nennleistung	1.597 ccm / 118 KW

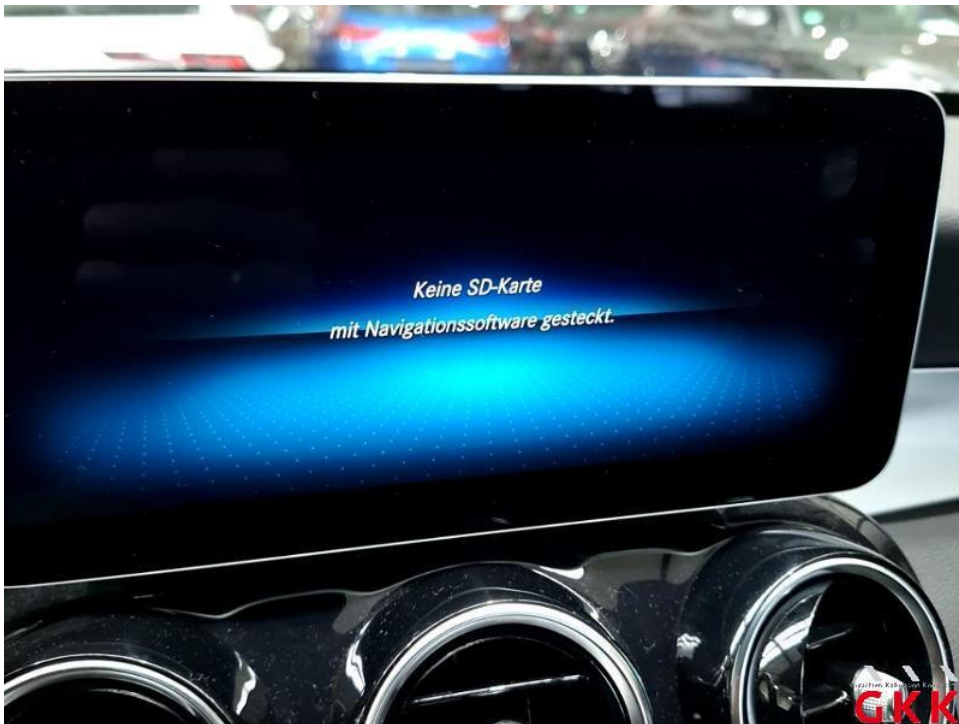
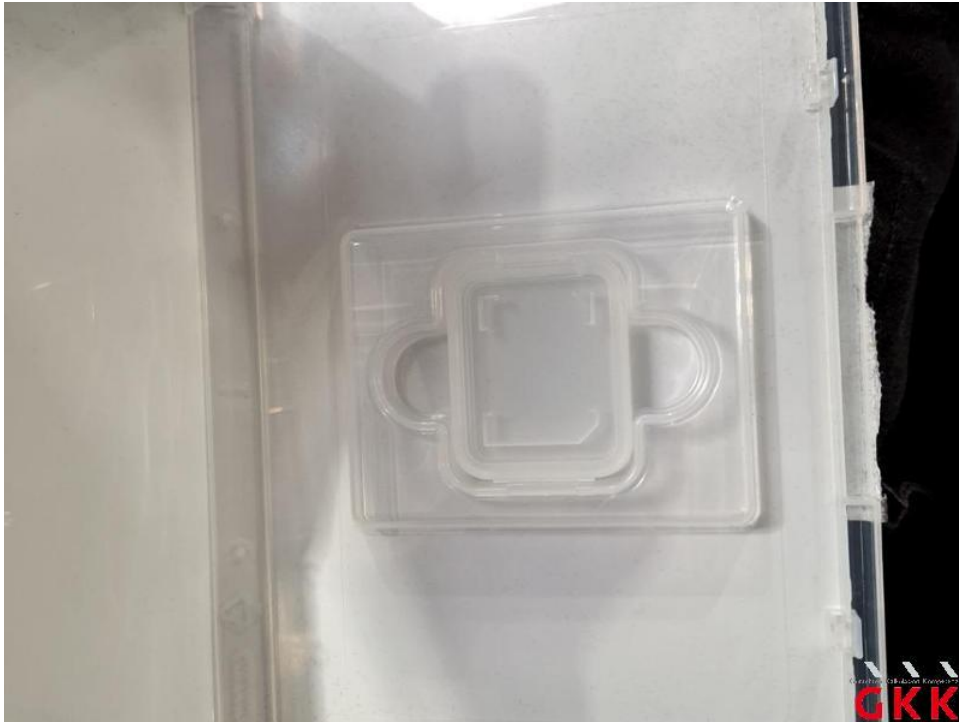
Navigationssystem Datenträger, fehlt (Bild 12, Bild 13)

Bild 12. Navigationssystem, Datenträger, fehlt, ersetzen

Bild 13. Navigationssystem, Datenträger, fehlt, ersetzen

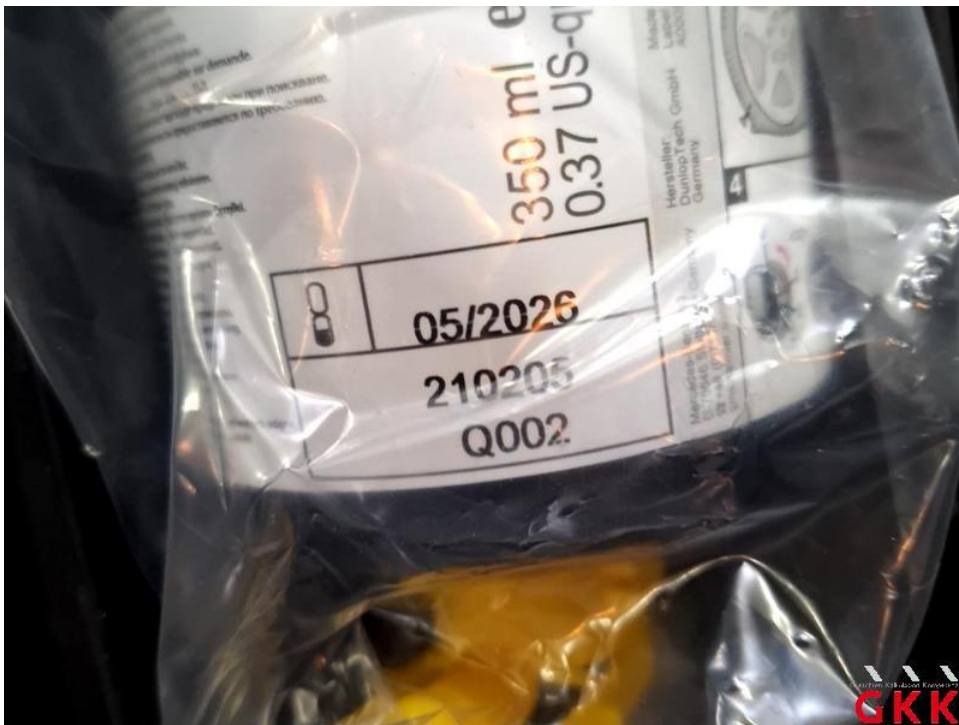
Reifenreparaturset Füllflasche, MHD überschritten (Bild 14)

Bild 14. Reifenreparaturset, Füllflasche, MHD überschritten, ersetzen

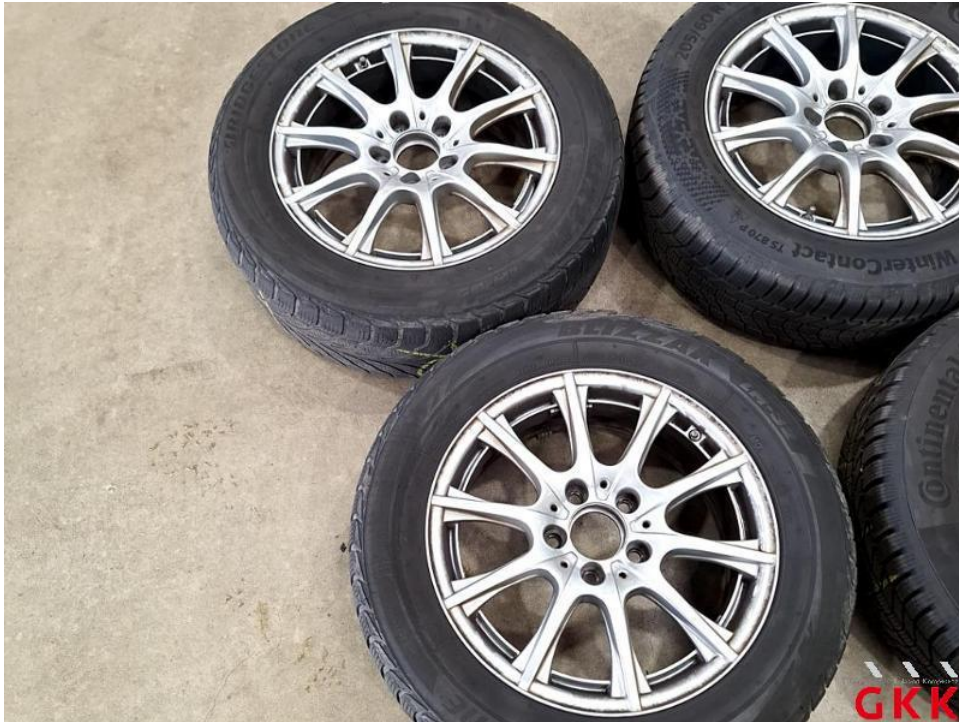
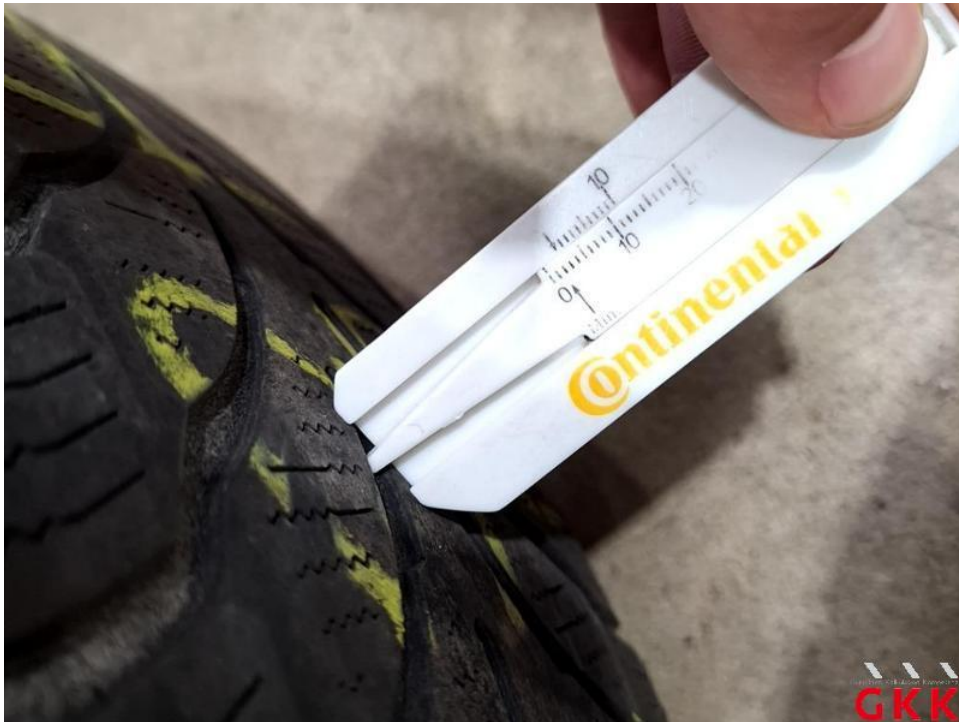
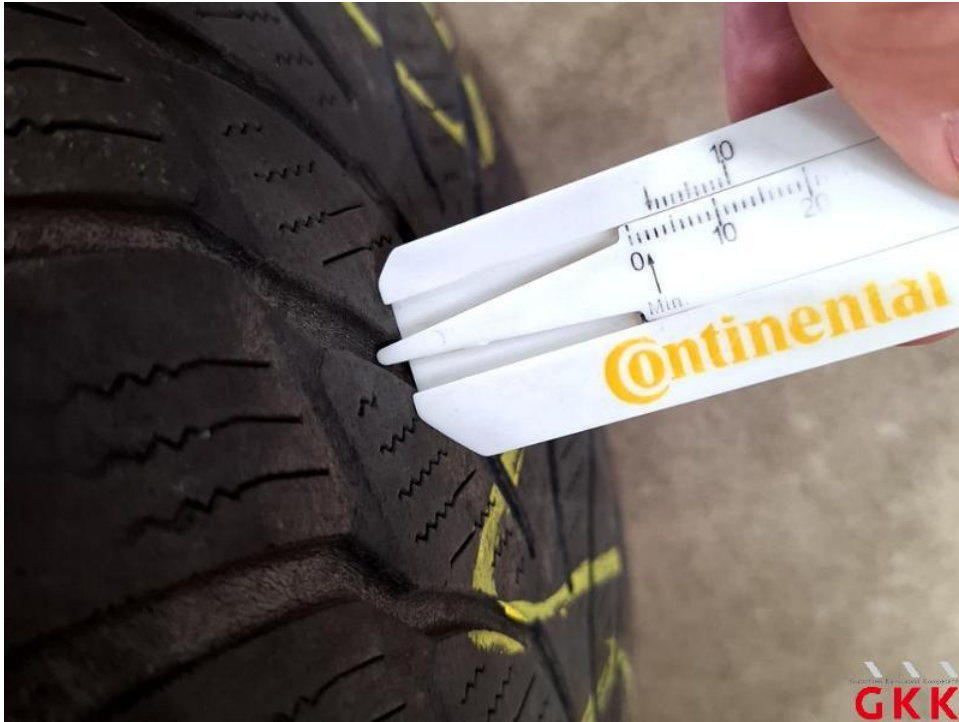
Reifen 2 x beiliegend, Untermaß (Bild 15, Bild 16, Bild 17)

Bild 15. Reifen, 2 x beiliegend, Untermaß, ersetzen

Bild 16. Reifen, 2 x beiliegend, Untermaß, ersetzen

Bild 17. Reifen, 2 x beiliegend, Untermaß, ersetzen

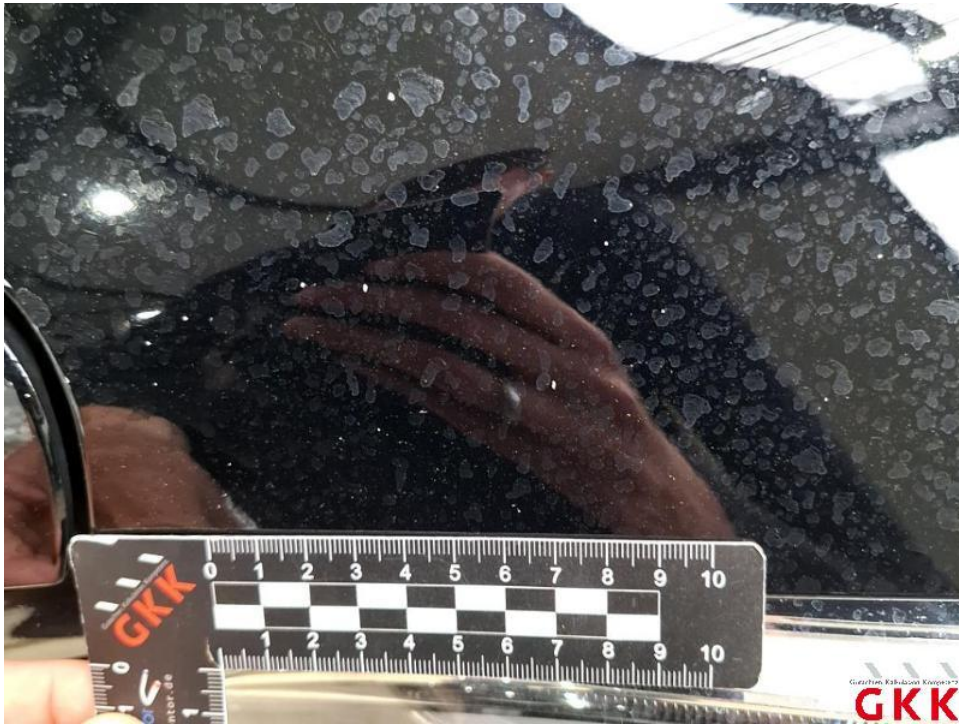
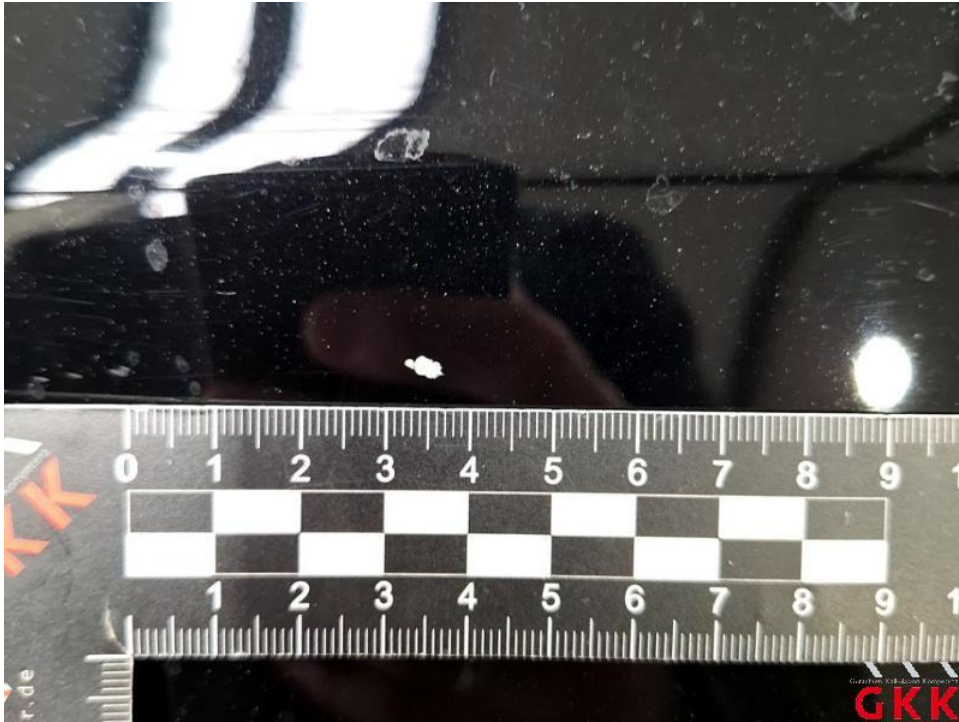
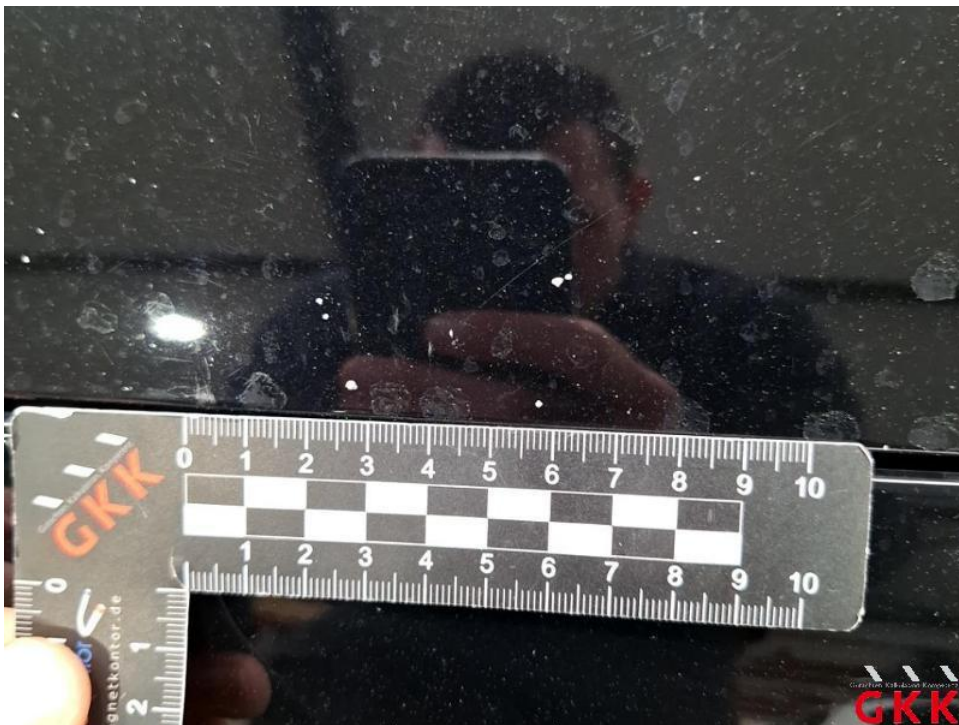
Motorhaube, Steinschlag (Bild 18, Bild 19, Bild 20)

Bild 18. Motorhaube, Steinschlag, lackieren

Bild 19. Motorhaube, Steinschlag, lackieren

Bild 20. Motorhaube, Steinschlag, lackieren

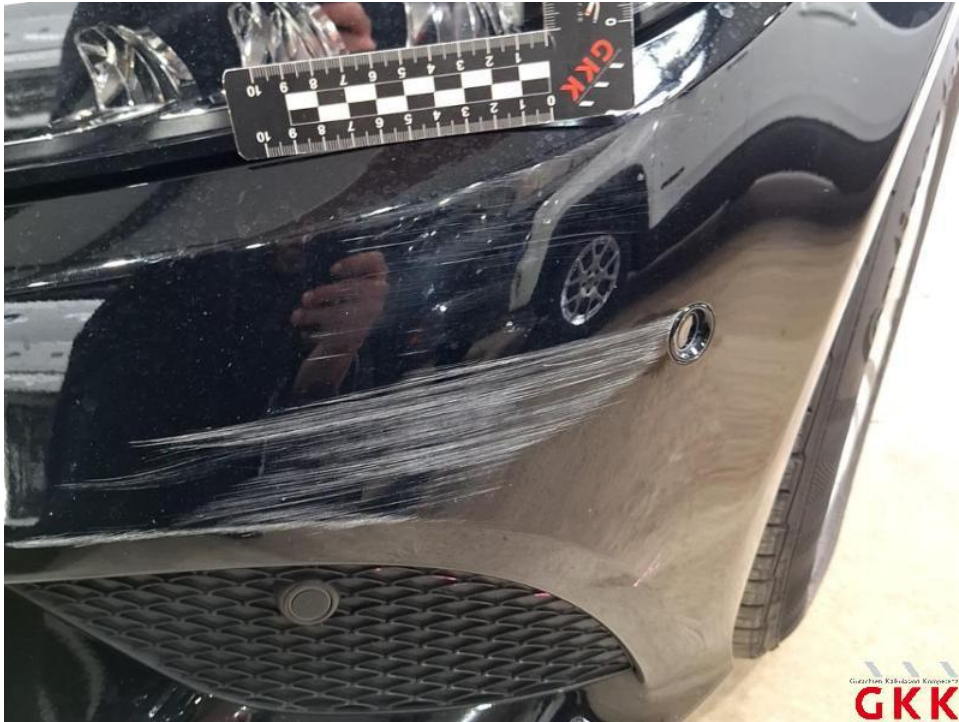
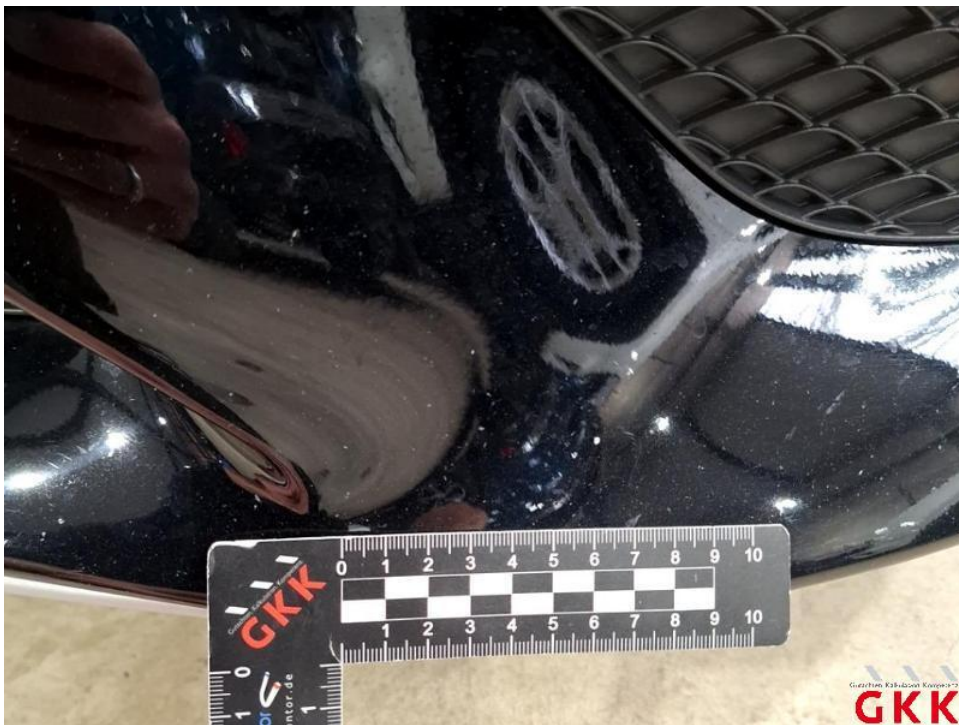
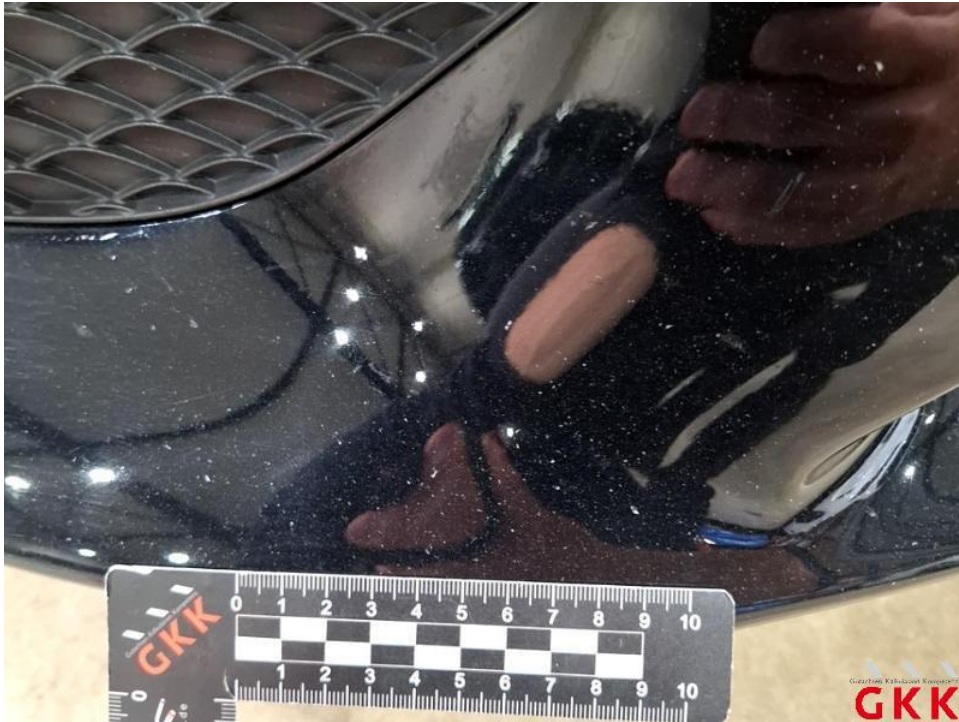
Stoßfänger vorne Verkleidung -lackiert-, Steinschlag und Kratzer (Bild 21, Bild 22, Bild 23)

Bild 21. Stoßfänger vorne, Verkleidung -lackiert-, Steinschlag und Kratzer, lackieren

Bild 22. Stoßfänger vorne, Verkleidung -lackiert-, Steinschlag und Kratzer, lackieren

Bild 23. Stoßfänger vorne, Verkleidung -lackiert-, Steinschlag und Kratzer, lackieren

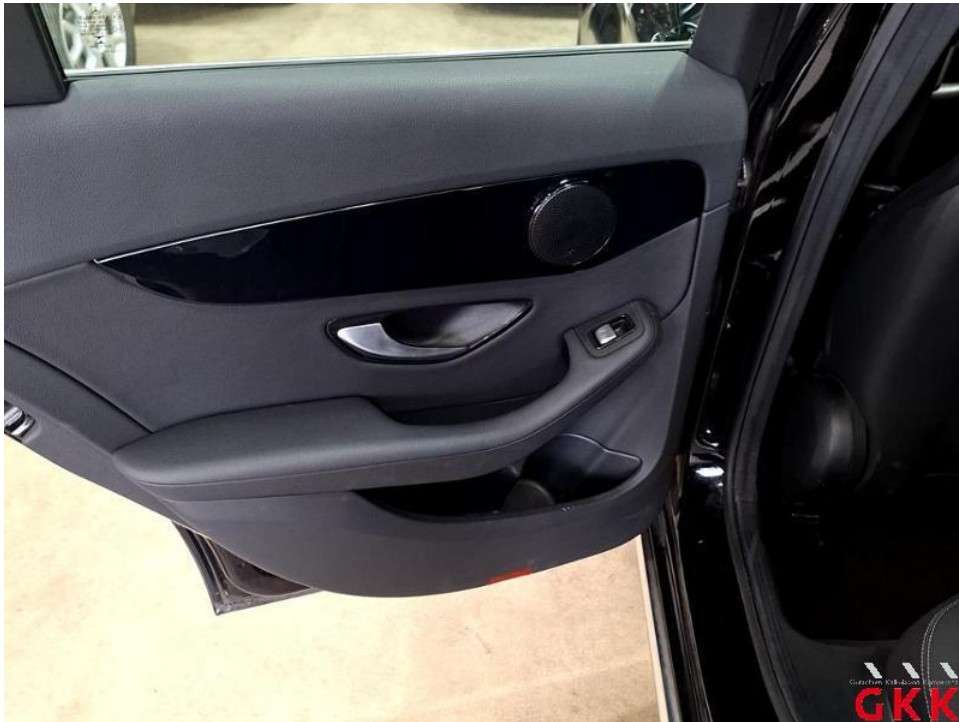
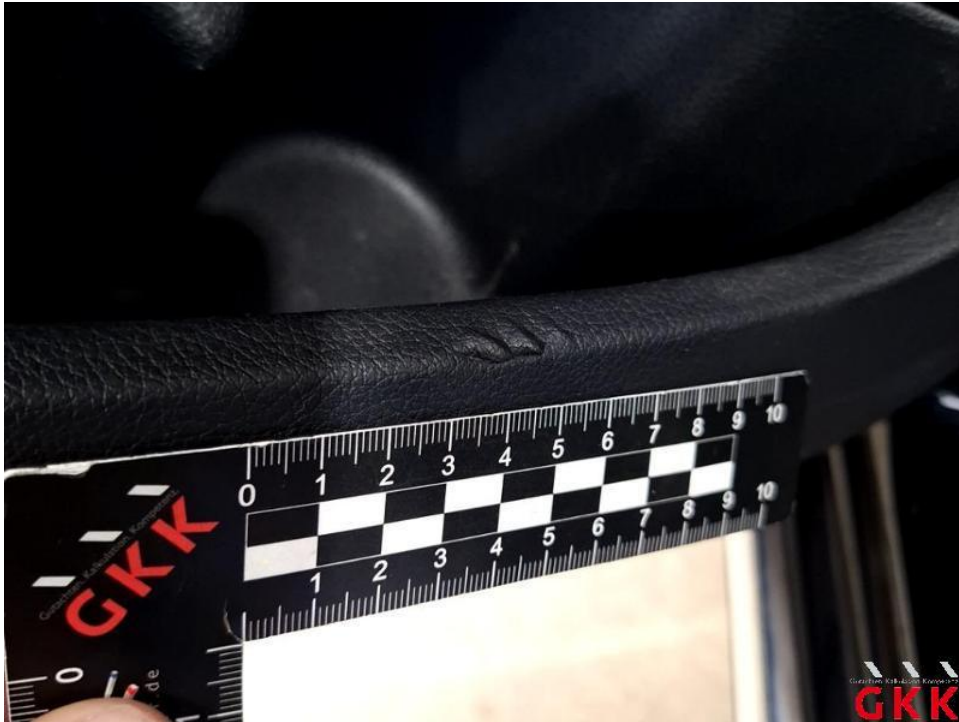
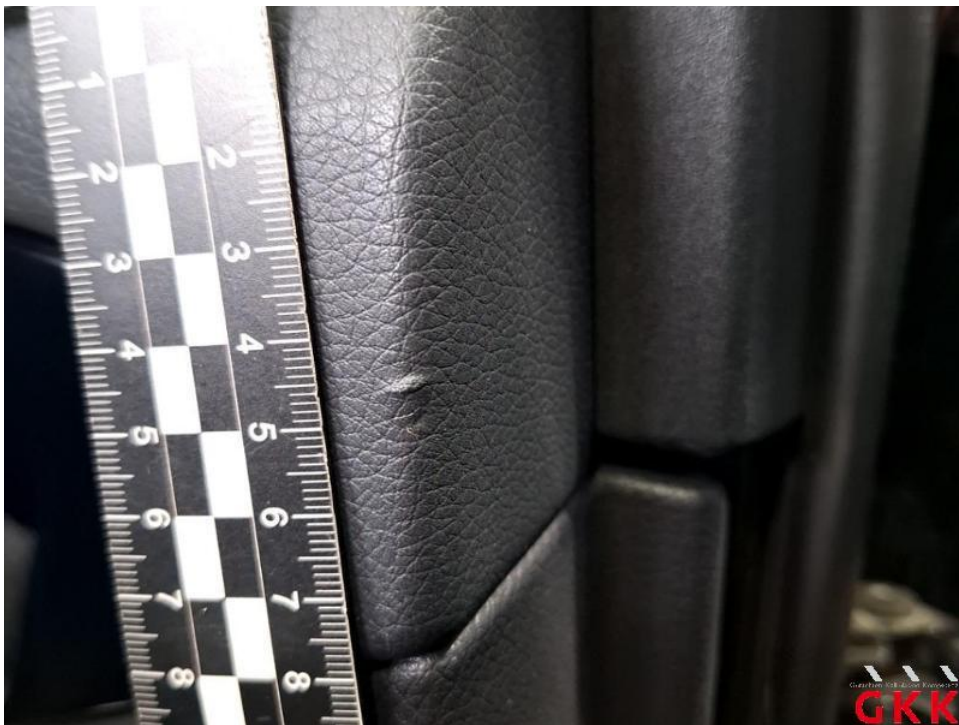
Tür hinten links Innenverkleidung -Leder-, beschädigt (Bild 24, Bild 25, Bild 26)

Bild 24. Tür hinten links, Innenverkleidung -Leder-, beschädigt, Smartrepair

Bild 25. Tür hinten links, Innenverkleidung -Leder-, beschädigt, Smartrepair

Bild 26. Tür hinten links, Innenverkleidung -Leder-, beschädigt, Smartrepair

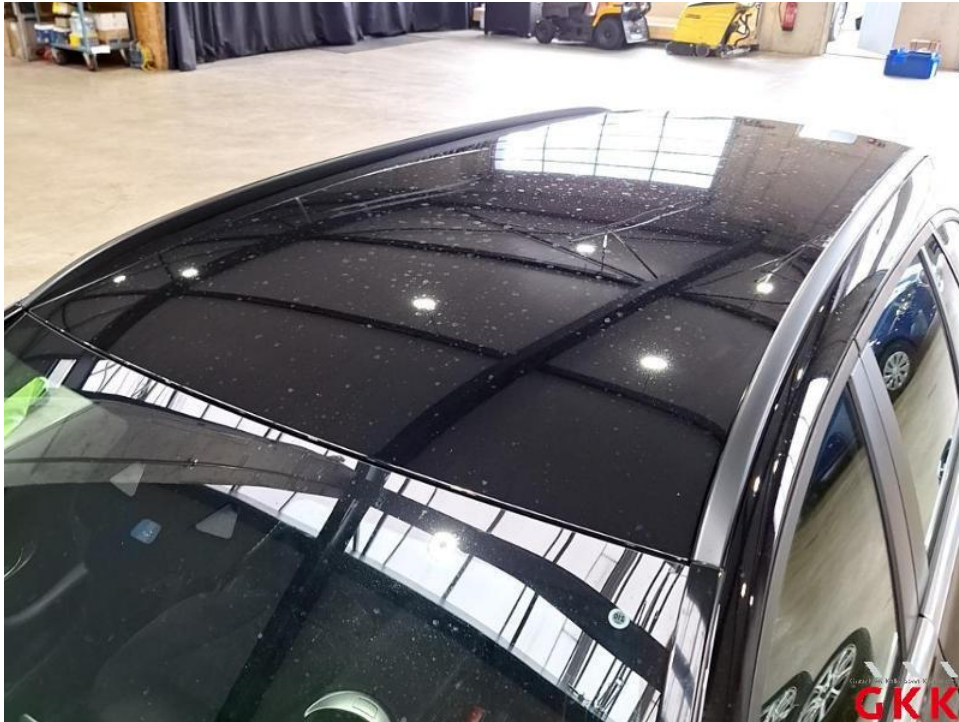
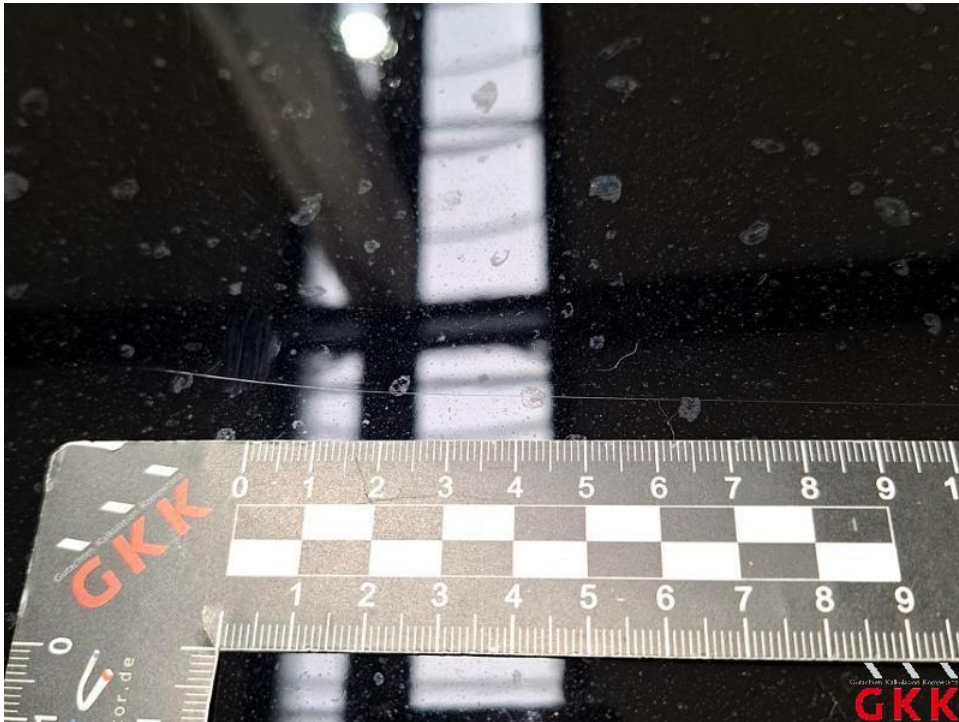
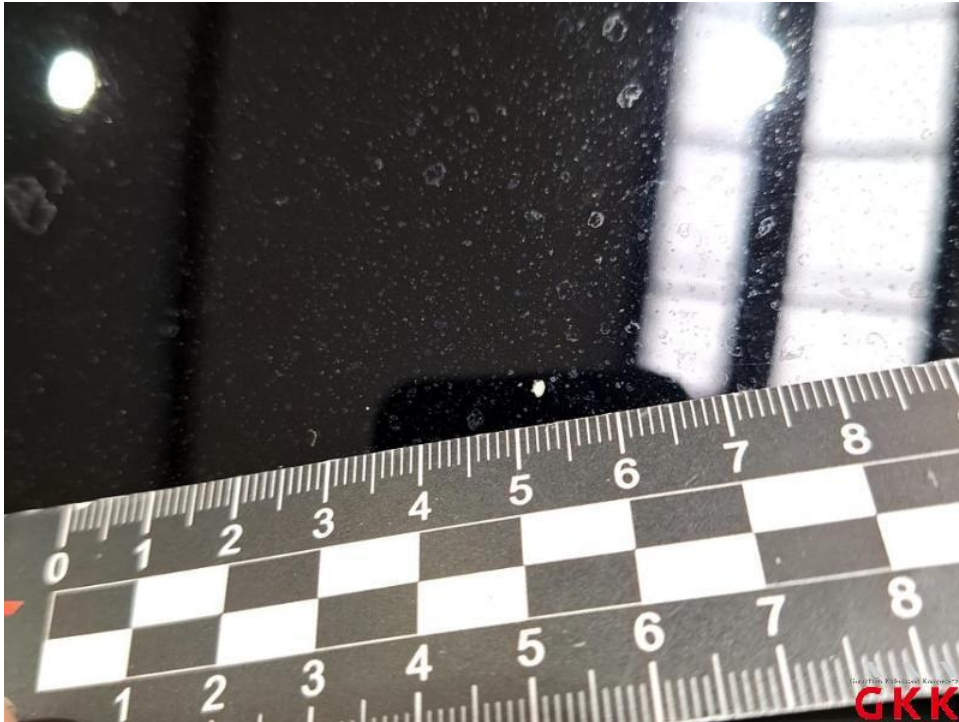
Dach, Steinschlag und Kratzer (Bild 27, Bild 28, Bild 29)

Bild 27. Dach, Steinschlag und Kratzer, auslegen, schleifen, polieren

Bild 28. Dach, Steinschlag und Kratzer, auslegen, schleifen, polieren

Bild 29. Dach, Steinschlag und Kratzer, auslegen, schleifen, polieren

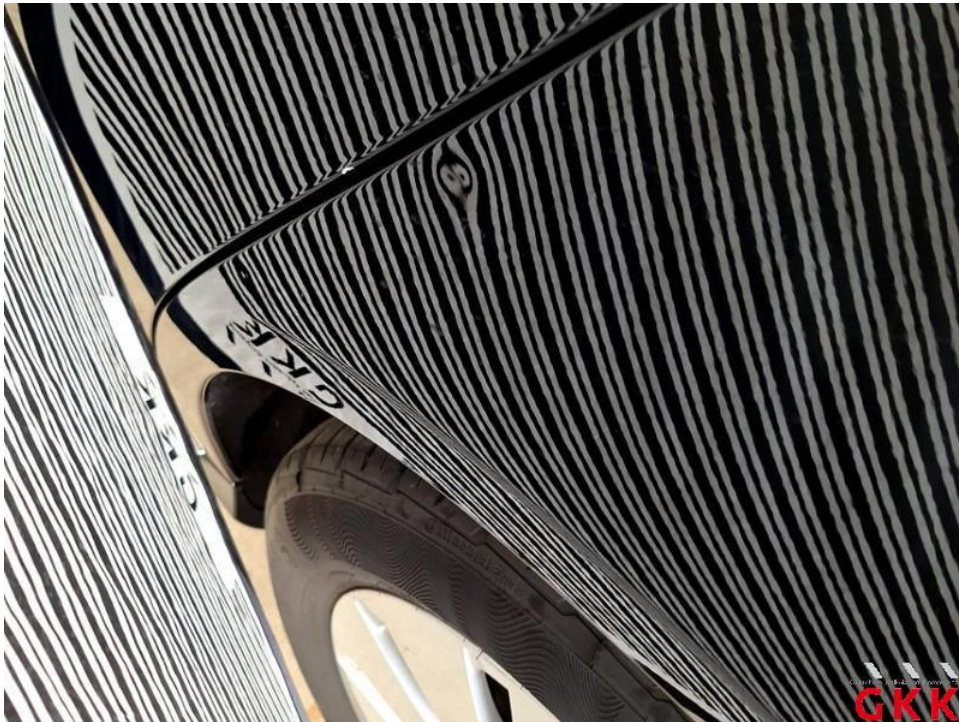
Seitenwand links, bis 3 Dellen / Bauteil (Bild 30)

Bild 30. Seitenwand links, bis 3 Dellen / Bauteil, kalt drücken

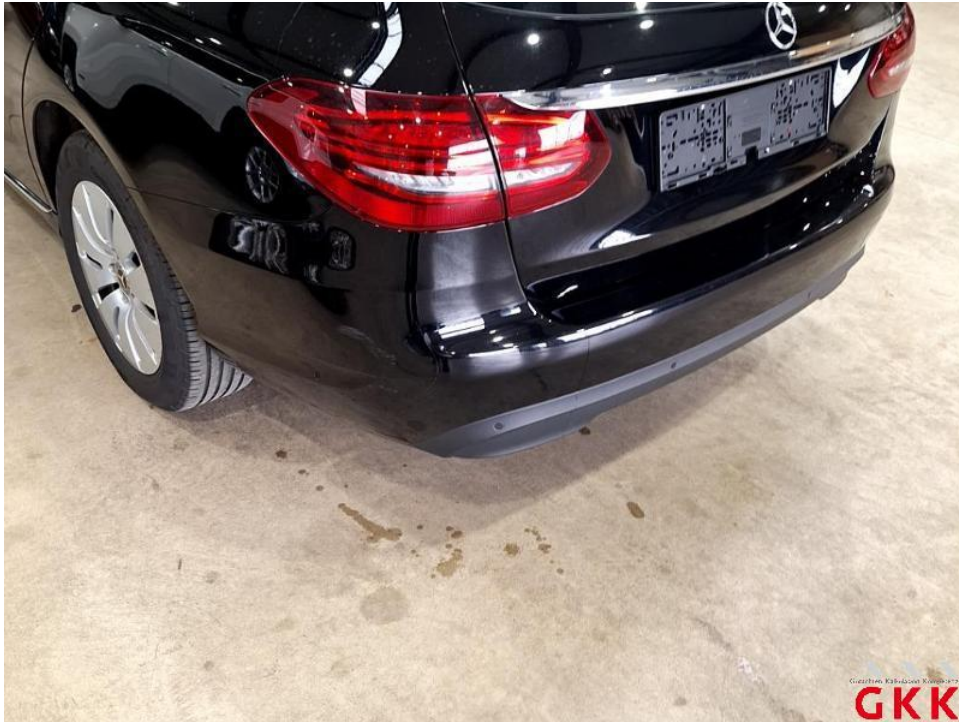
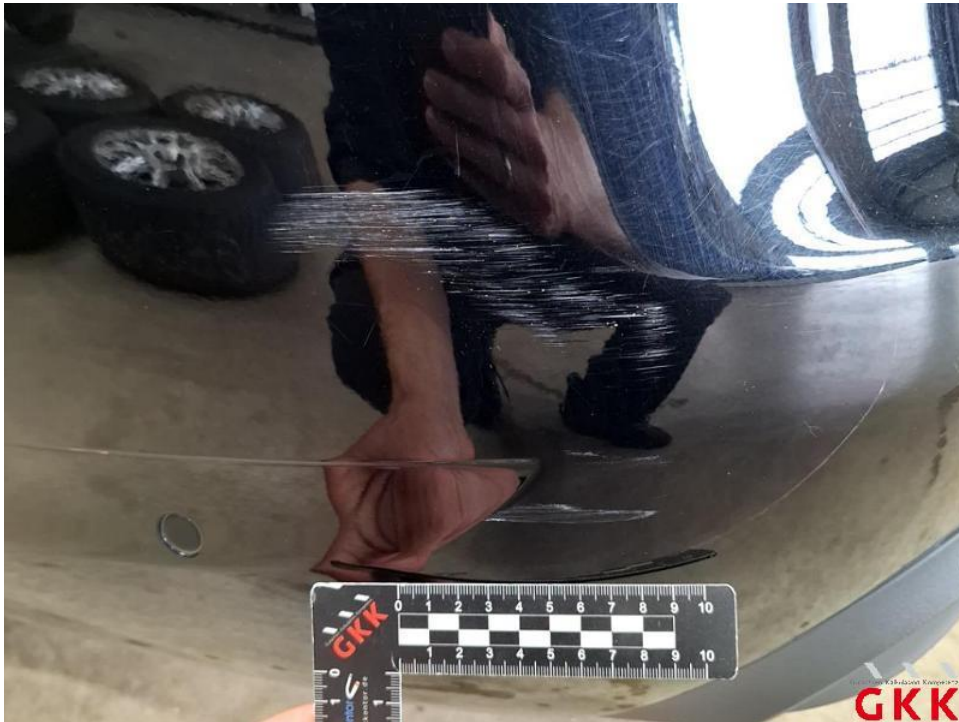
Stoßfänger hinten Verkleidung -lackiert-, verkratzt (Bild 31, Bild 32)

Bild 31. Stoßfänger hinten, Verkleidung -lackiert-, verkratzt, lackieren

Bild 32. Stoßfänger hinten, Verkleidung -lackiert-, verkratzt, lackieren

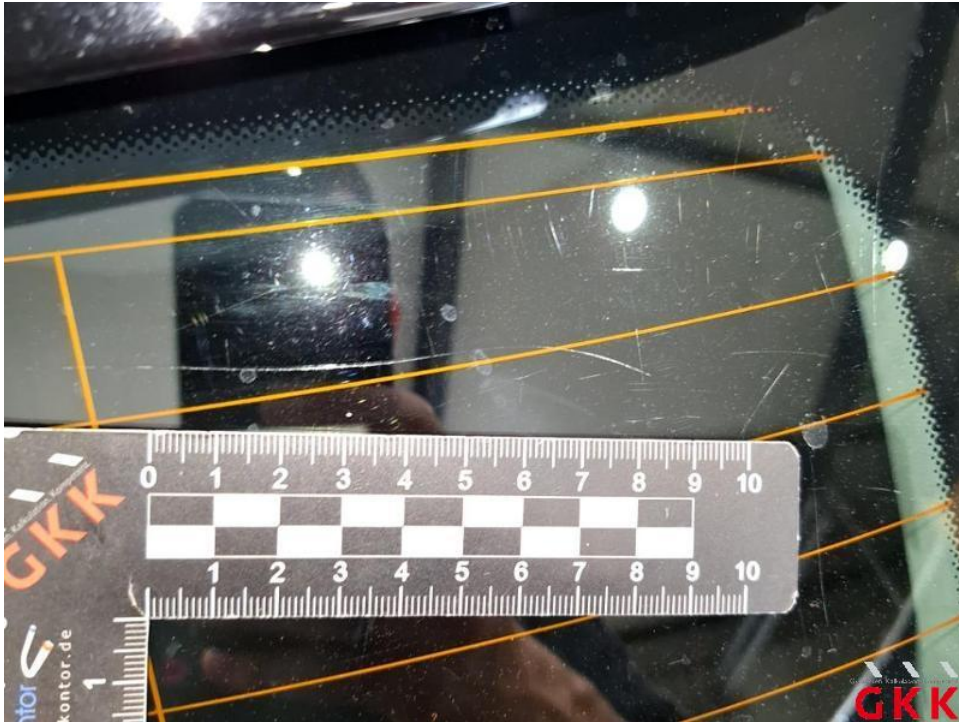
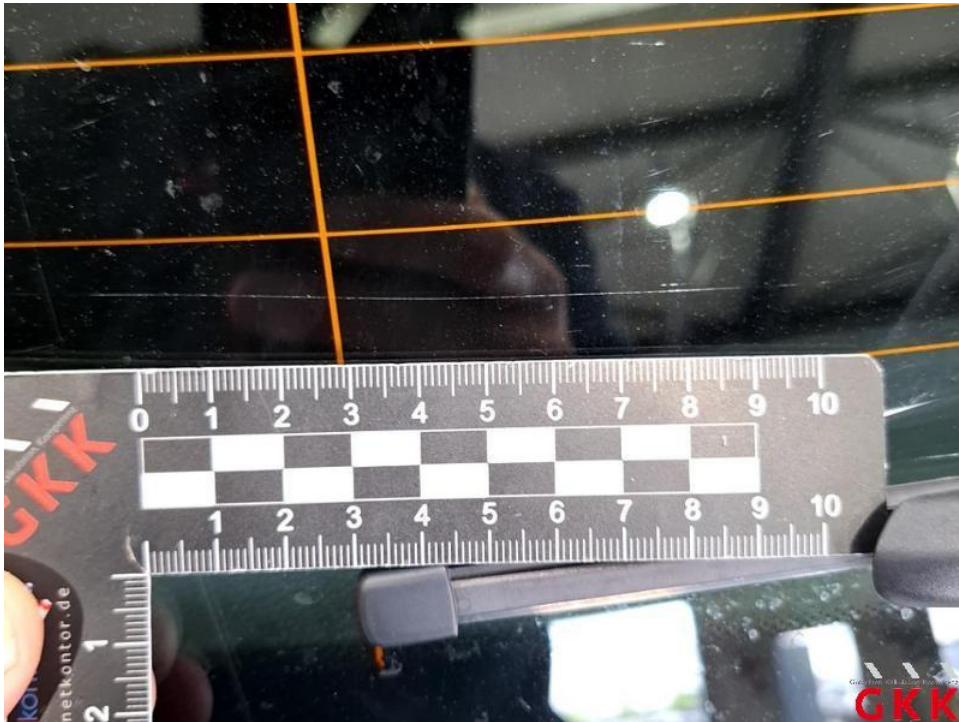
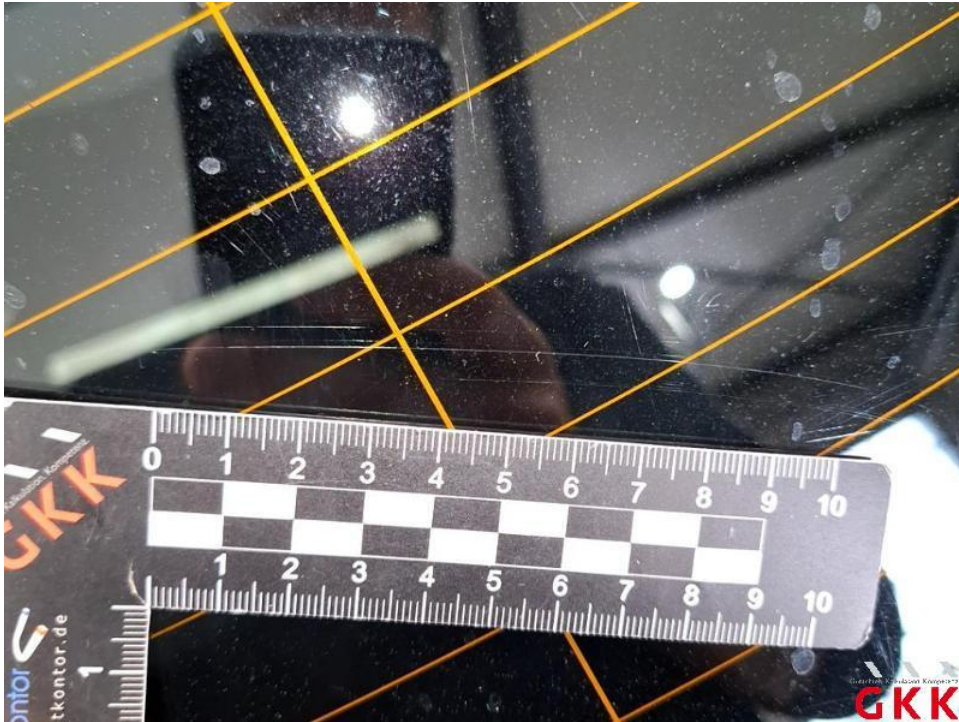
Heckscheibe, verkratzt (Bild 33, Bild 34, Bild 35)

Bild 33. Heckscheibe, verkratzt, ersetzen

Bild 34. Heckscheibe, verkratzt, ersetzen

Bild 35. Heckscheibe, verkratzt, ersetzen

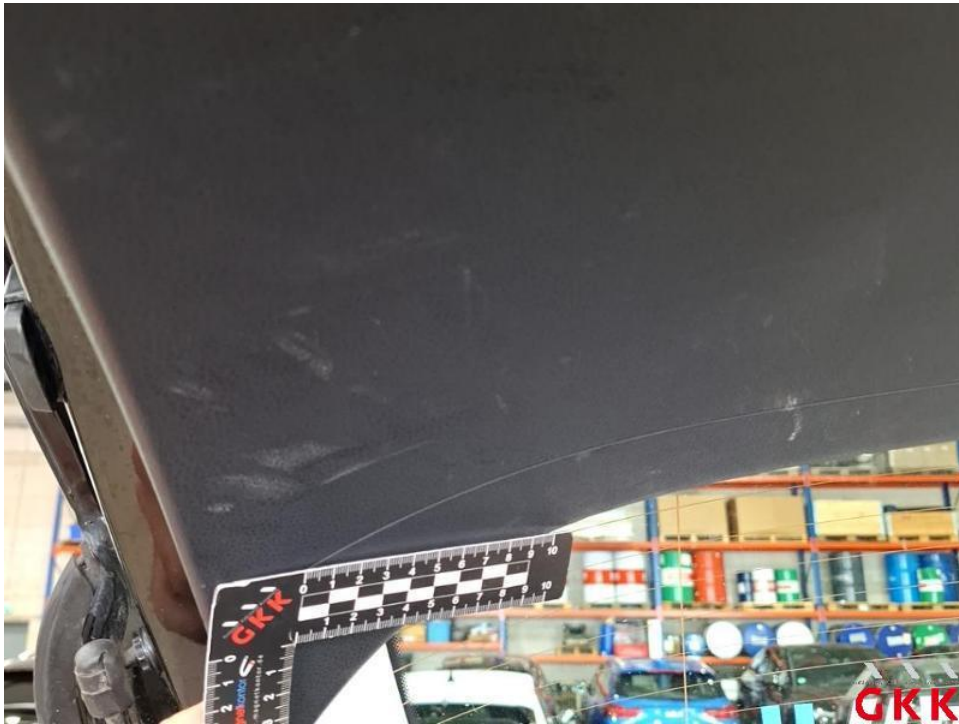
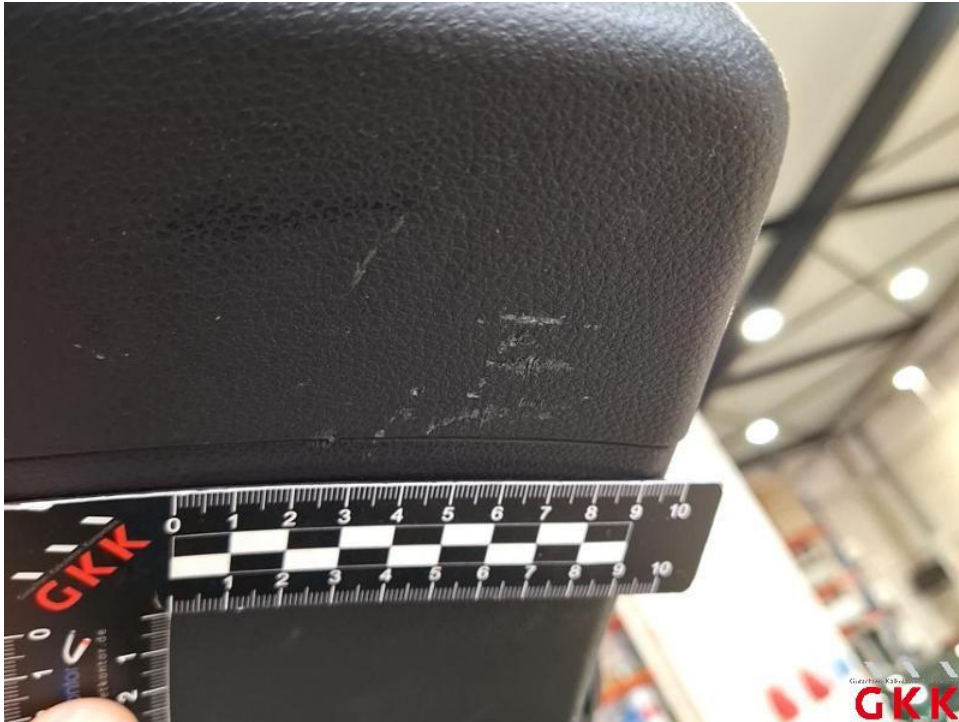
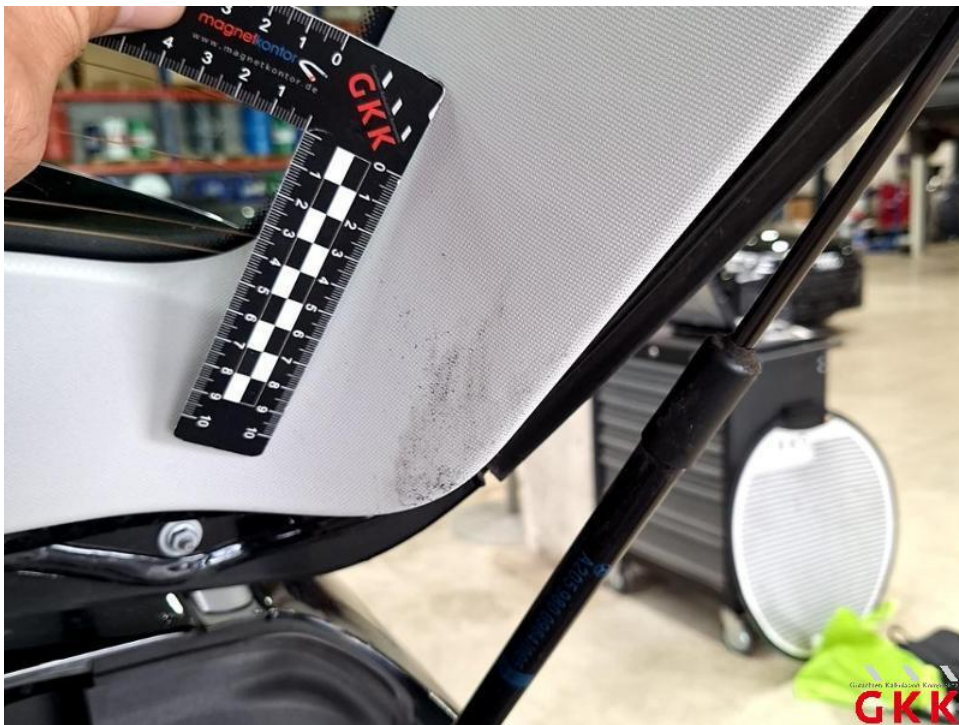
Heckklappe Innenverkleidung, verkratzt (Bild 36, Bild 37, Bild 38)

Bild 36. Heckklappe, Innenverkleidung, verkratzt, Smartrepair

Bild 37. Heckklappe, Innenverkleidung, verkratzt, Smartrepair

Bild 38. Heckklappe, Innenverkleidung, verkratzt, Smartrepair

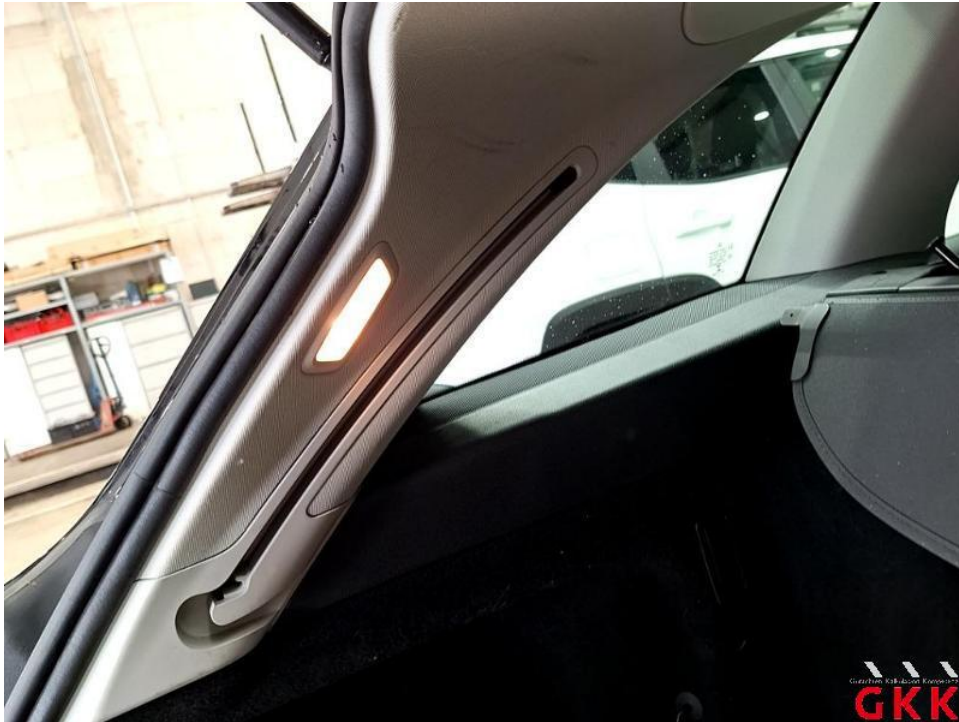
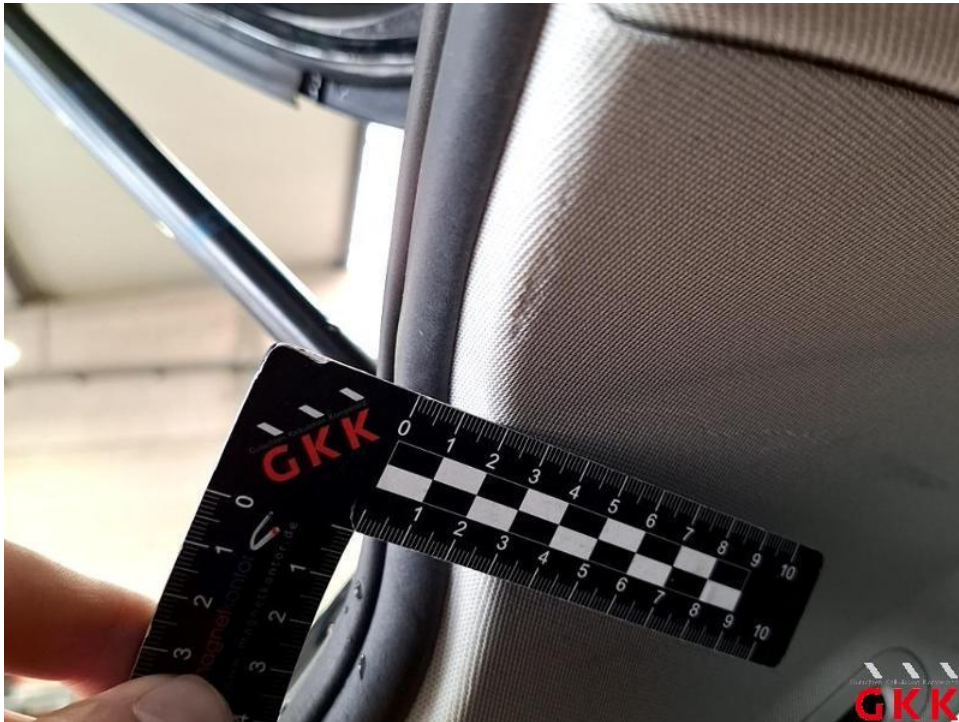
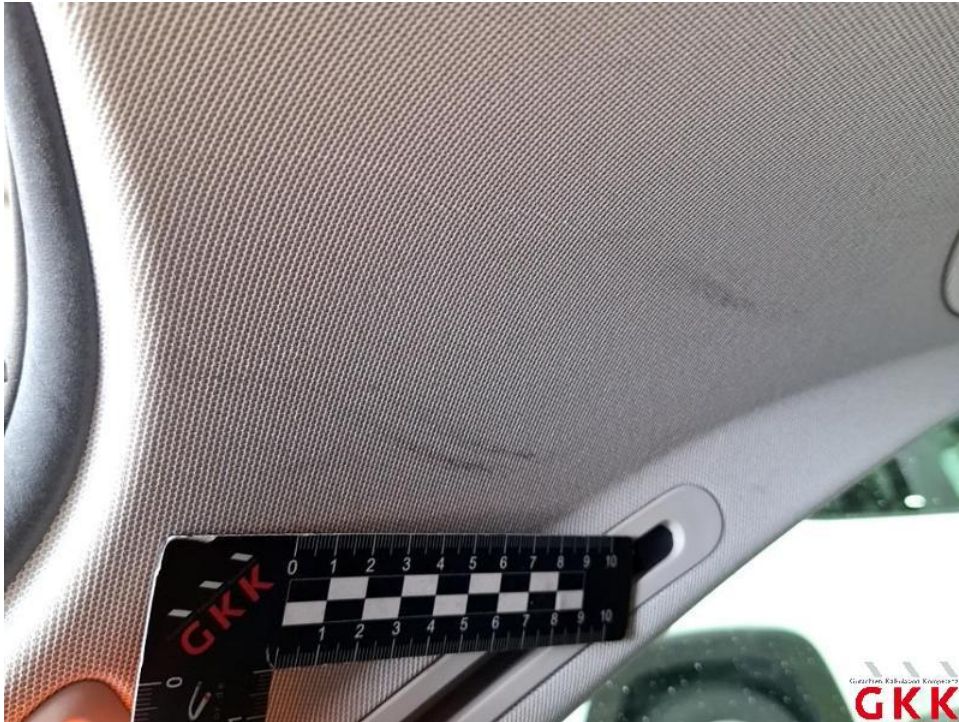
D- Säule links Innenverkleidung, verkratzt (Bild 39, Bild 40, Bild 41)

Bild 39. D- Säule links, Innenverkleidung, verkratzt, Smartrepair

Bild 40. D- Säule links, Innenverkleidung, verkratzt, Smartrepair

Bild 41. D- Säule links, Innenverkleidung, verkratzt, Smartrepair

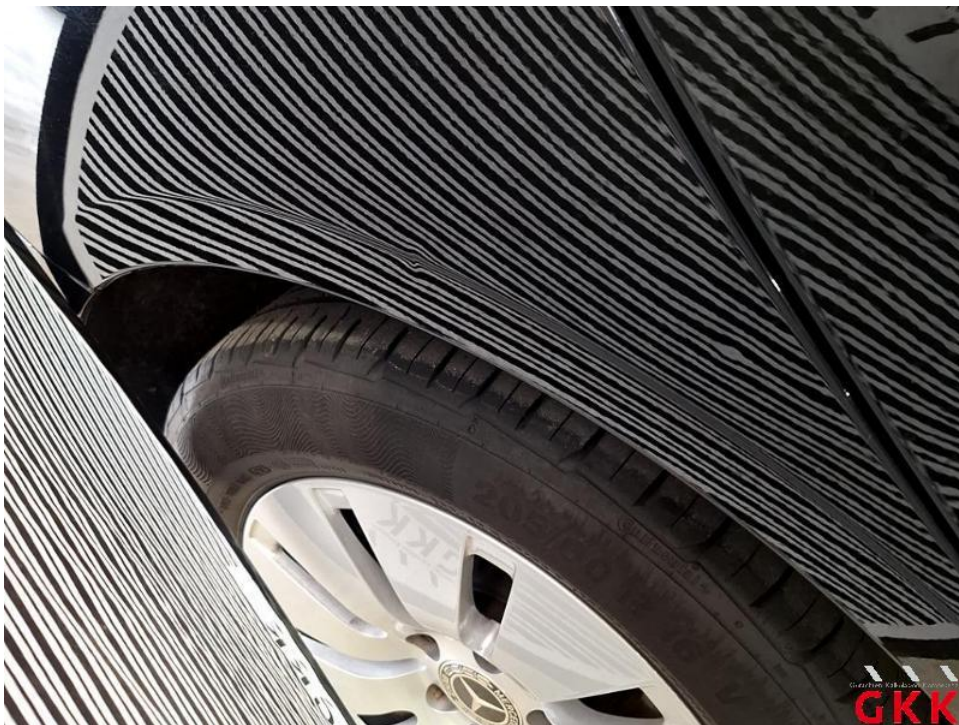
Seitenwand rechts, bis 3 Dellen / Bauteil (Bild 42)

Bild 42. Seitenwand rechts, bis 3 Dellen / Bauteil, kalt drücken
