Zustandsbericht

Fahrzeughalter	Allane SE
Ihr Auftrag vom	29.04.2026 durch Allane SE
Besichtigungsort	41844 Wegberg, Friedrich-List-Allee 51
Besichtigungsdatum	04.05.2026
Referenznummern	0031176863 - 0049073073

Kennzeichen	H-VH 855	Fzg.-Ident.-Nummer	W1K2052011G093673
Fabrikat	Mercedes-Benz	1. Zulassung	09.04.2021
Typ	C 200 d T	Fahrzeugart	PKW
Getriebe / Gänge	Automatik / 9	Farbe	Schwarz - 2-Schicht uni
Laufleistung abgelesen	138.594 km	Sitzplätze	5
Achsen / angetrieben	2 / 1	Aufbau	Kombilimousine, 5 Türen
Anzahl Besitzer	keine Angabe	nächste HU	03/2028
Motorart	Reihenmotor / Diesel	Hubraum / Nennleistung	1.597 ccm / 118 KW

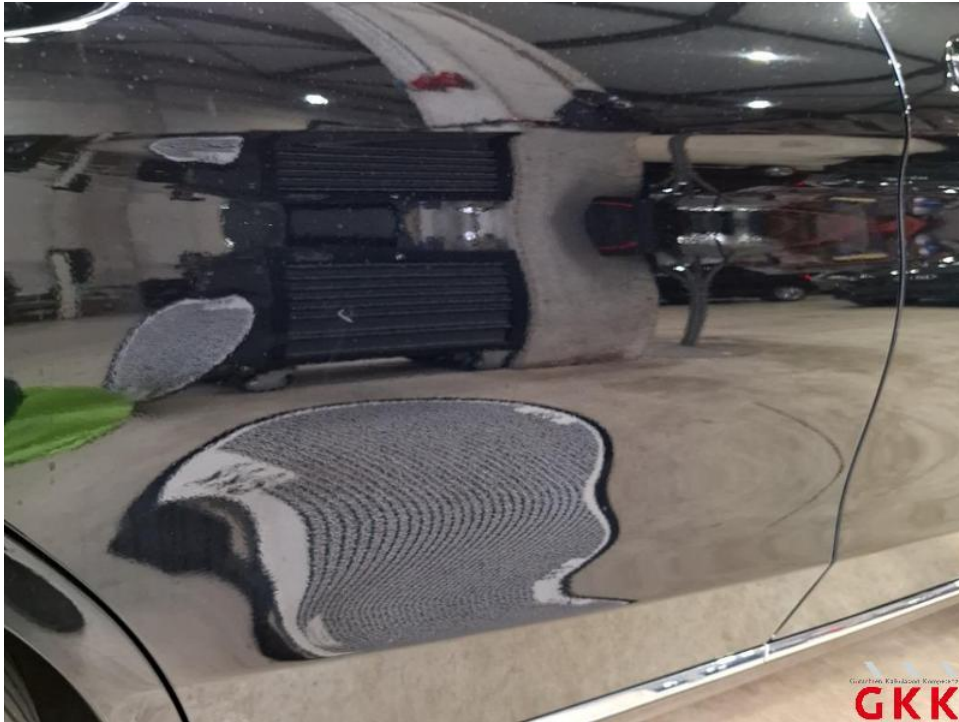
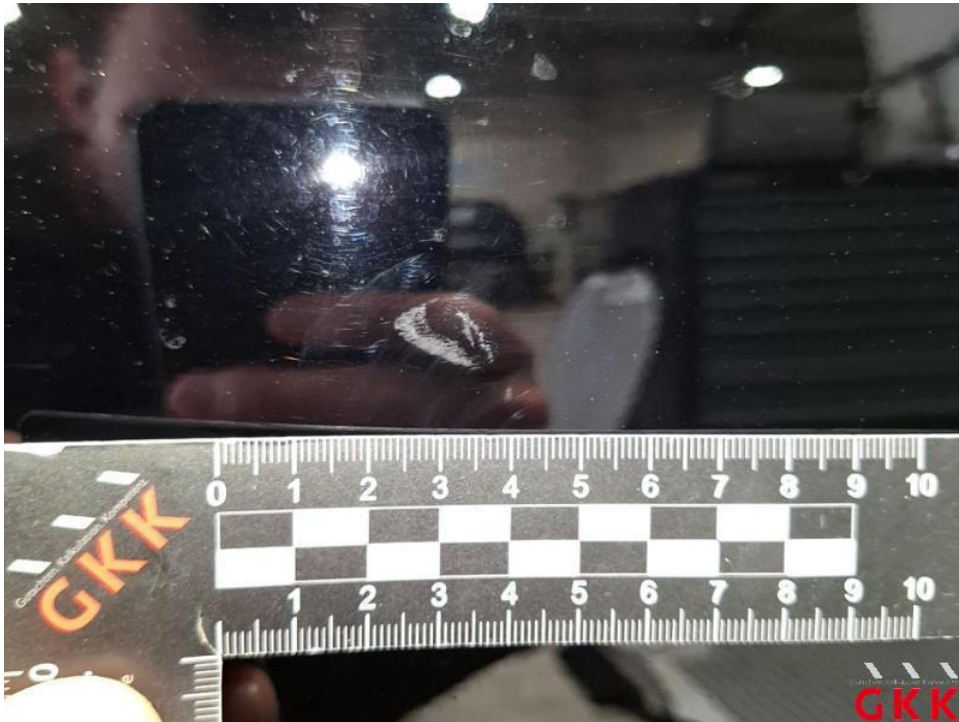
Tür hinten rechts, verkratzt (Bild 43, Bild 44)

Bild 43. Tür hinten rechts, verkratzt, auslegen, schleifen, polieren

Bild 44. Tür hinten rechts, verkratzt, auslegen, schleifen, polieren

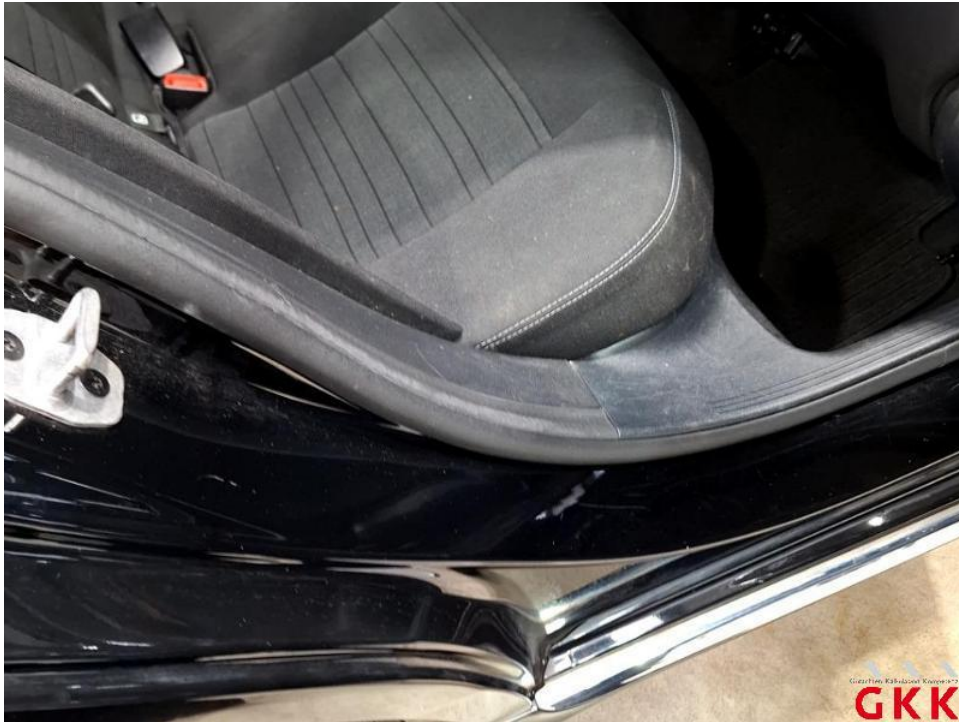
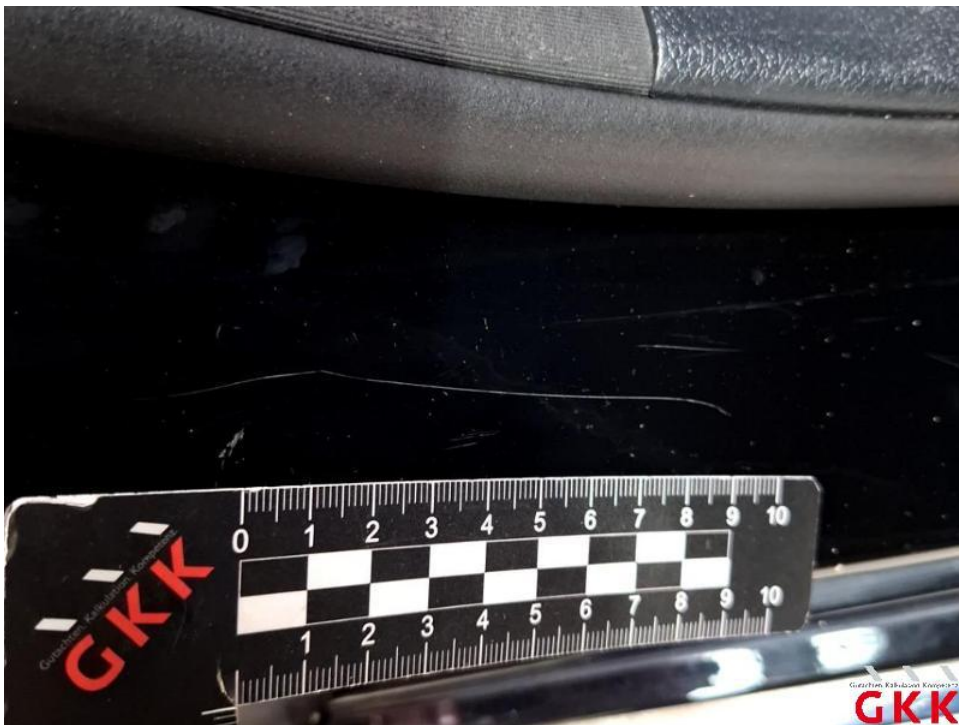
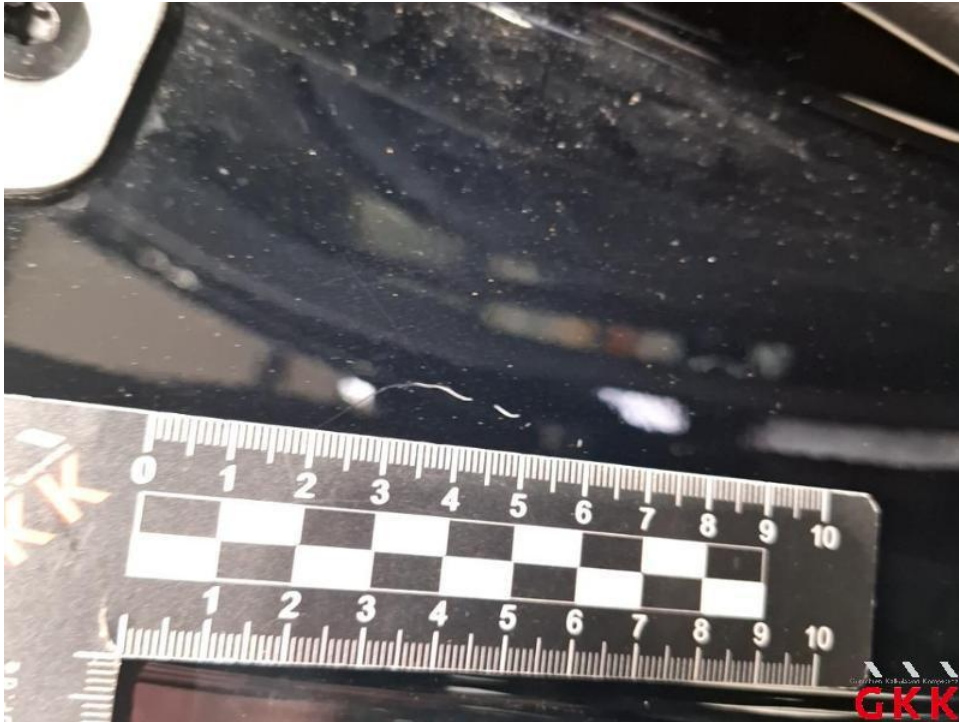
Tür hinten rechts Einstieg, verkratzt (Bild 45, Bild 46, Bild 47)

Bild 45. Tür hinten rechts, Einstieg, verkratzt, auslegen, schleifen, polieren

Bild 46. Tür hinten rechts, Einstieg, verkratzt, auslegen, schleifen, polieren

Bild 47. Tür hinten rechts, Einstieg, verkratzt, auslegen, schleifen, polieren

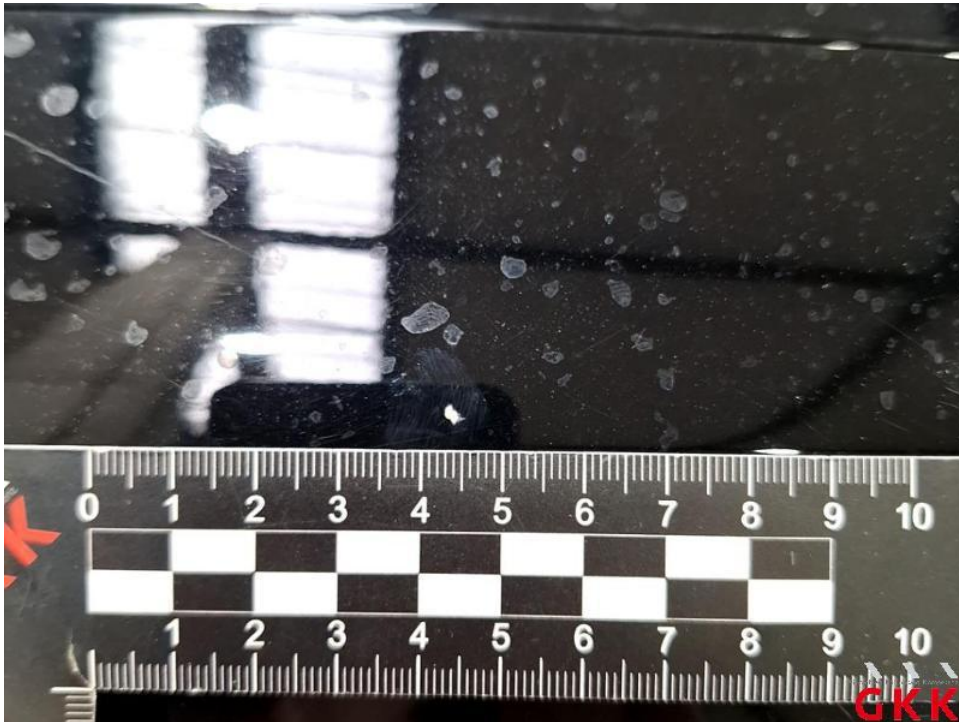
Kotflügel vorne rechts, Steinschlag (Bild 48)

Bild 48. Kotflügel vorne rechts, Steinschlag, auslegen, schleifen, polieren
