## Fahrzeugbeschreibung

**Fahrzeug:** **BMW 5er-Reihe 530e A Limousine 4-türig 1998 ccm 292 PS / 215 KW Elektrisch 8-Gang Automatik**

## Zustandsbericht

Besichtigungsdatum: 24.06.2026  
**Protokollnummer: 46131714**  
Anlieferungsdatum: 24.06.2026

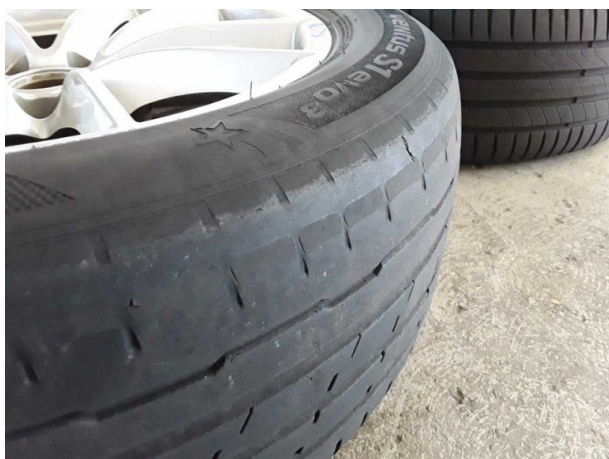
| Nr. | Bauteilgruppe | Beschreibung |
|---|---|---|
| 3 | Vermessung | Fahrwerk - Fehlstellung - einstellen/justieren |

**Beschädigung #3:** Vermessung: Fahrwerk - Fehlstellung - einstellen/justieren

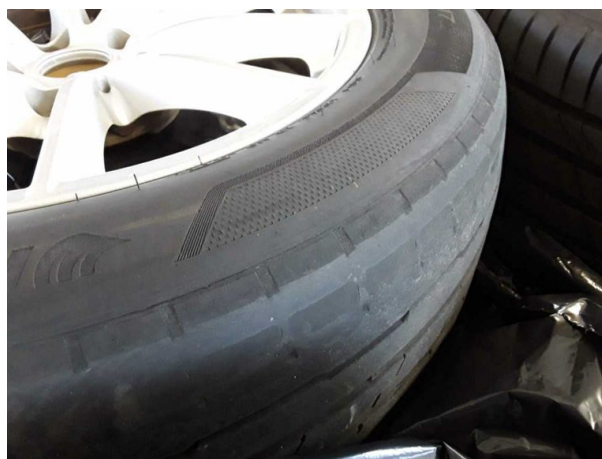
**Beschädigung #3:** Vermessung: Fahrwerk - Fehlstellung - einstellen/justieren

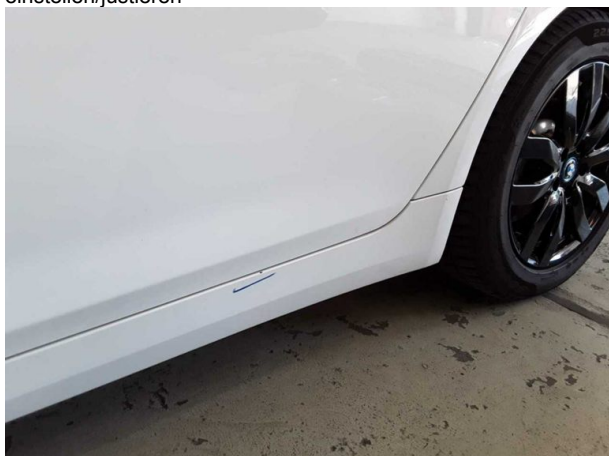
| Nr. | Bauteilgruppe | Beschreibung |
|---|---|---|
| 4 | Schweller links | Verkleidung - verkratzt / verschürft - Smart Repair |

**Beschädigung #4:** Schweller links: Verkleidung - verkratzt / verschürft - Smart Repair

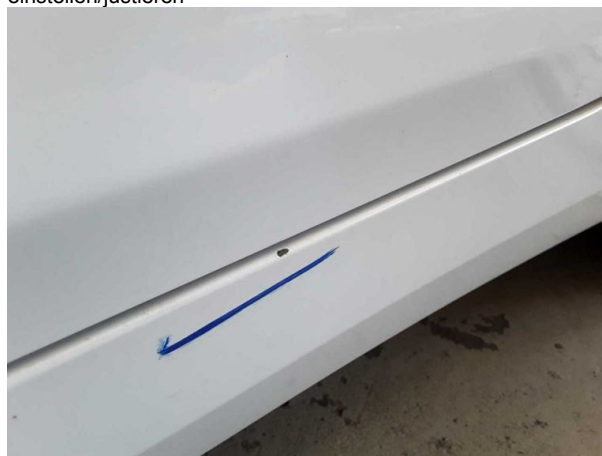
**Beschädigung #4:** Schweller links: Verkleidung - verkratzt / verschürft - Smart Repair

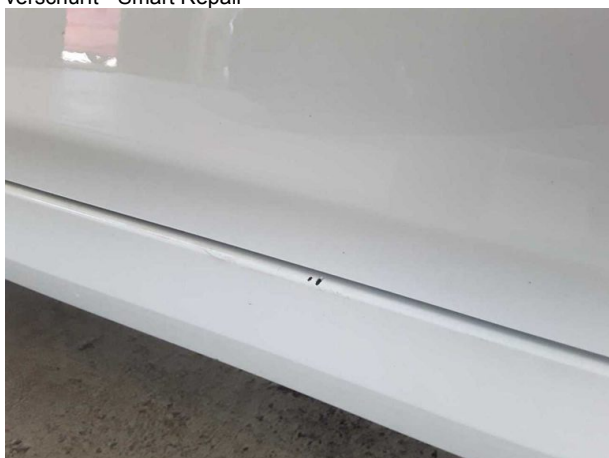
**Beschädigung #4:** Schweller links: Verkleidung - verkratzt / verschürft - Smart Repair

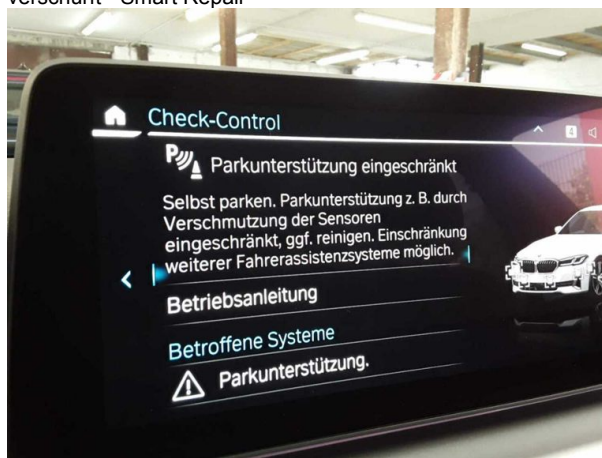
| Nr. | Bauteilgruppe | Beschreibung |
|---|---|---|
| 5 | elektronische Systeme | Einparkhilfe (Fehlermeldung) - Befund festlegen - Diagnose durchführen |

**Beschädigung #5:** elektronische Systeme: Einparkhilfe (Fehlermeldung) - Befund festlegen - Diagnose durchführen

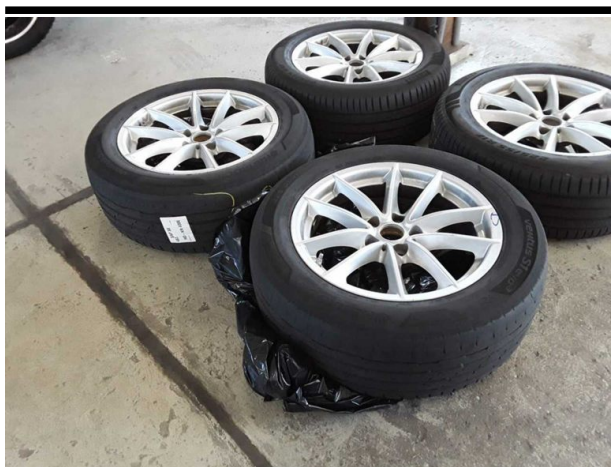
| Nr. | Bauteilgruppe | Beschreibung |
|---|---|---|
| 6 | 2.Radsatz | 2 Reifen (außen abgefahren) - verschlissen - erneuern |

| Achse | Reifengröße | Hersteller | Reifentyp | Profiltiefe | Verktgl. | Zul. |
|---|---|---|---|---|---|---|
| 1 | 225/55 R17 101Y | Hankook | Sommerreifen | 0mm - 0mm | n.i.O. | |

**Beschädigung #6:** 2.Radsatz: 2 Reifen (außen abgefahren) -  
verschlissen - erneuern

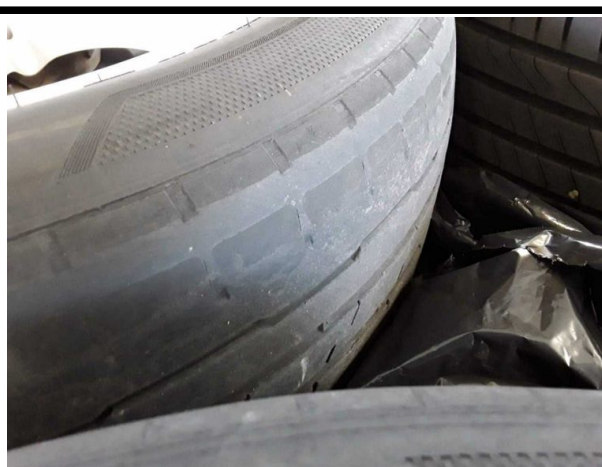
**Beschädigung #6:** 2.Radsatz: 2 Reifen (außen abgefahren) -  
verschlissen - erneuern

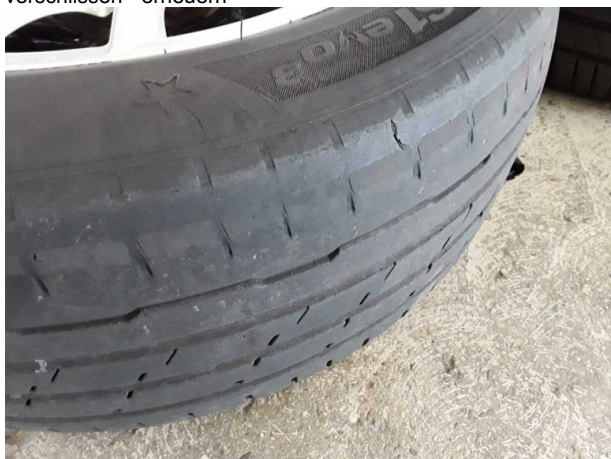
**Beschädigung #6:** 2.Radsatz: 2 Reifen (außen abgefahren) -  
verschlissen - erneuern

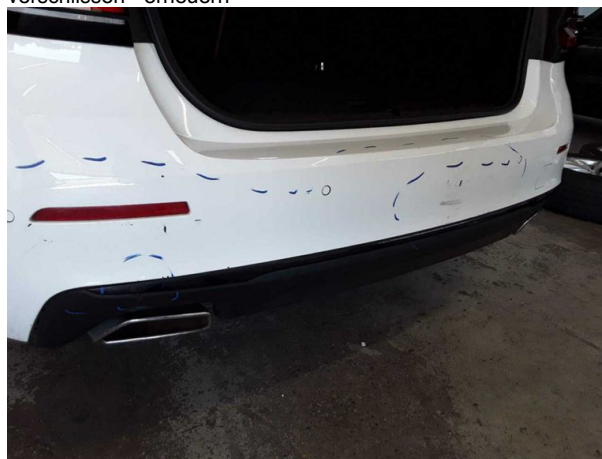
| Nr. | Bauteilgruppe | Beschreibung |
|---|---|---|
| 7 | Stoßfänger hinten | Spoiler - verformt - erneuern |

**Beschädigung #7:** Stossfänger hinten: Spoiler - verformt -  
erneuern

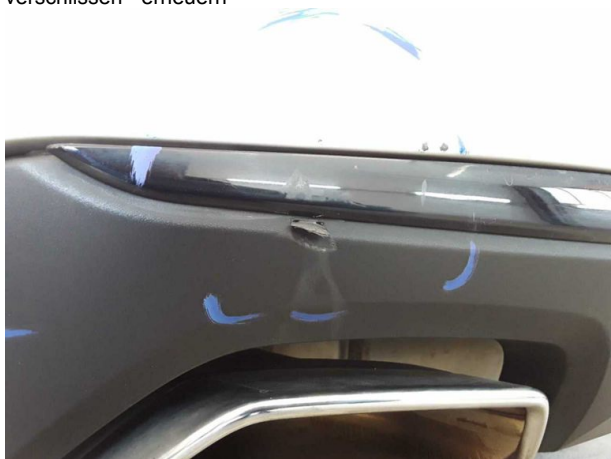
**Beschädigung #7:** Stossfänger hinten: Spoiler - verformt -  
erneuern

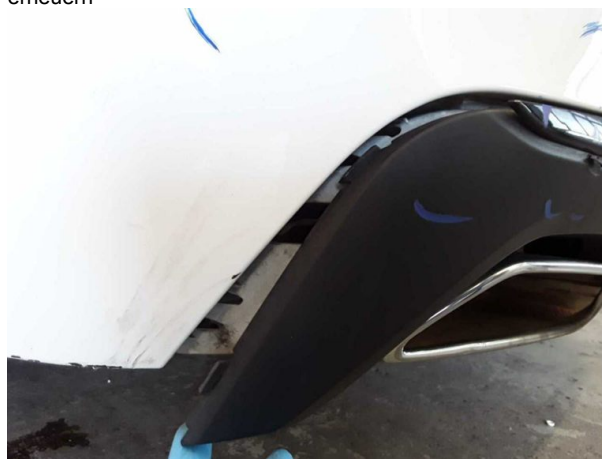
**Beschädigung #7:** Stossfänger hinten: Spoiler - verformt -  
erneuern

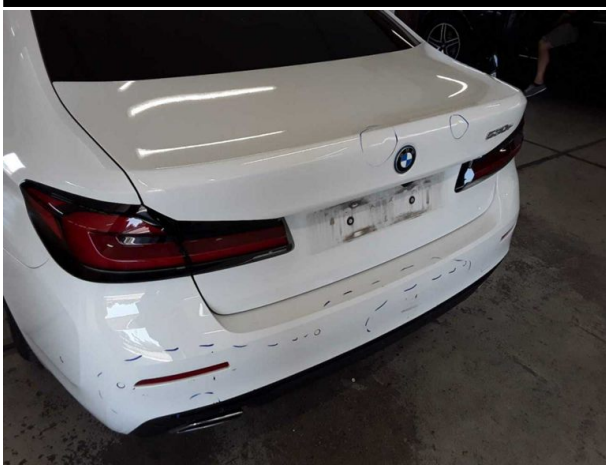
| Nr. | Bauteilgruppe | Beschreibung |
|---|---|---|
| 8 | Heckklappe/-tür | Heckklappe - Delle(n) - instandsetzen und lackieren |

**Beschädigung #8:** Heckklappe/-tür: Heckklappe - Delle(n) - instandsetzen und lackieren

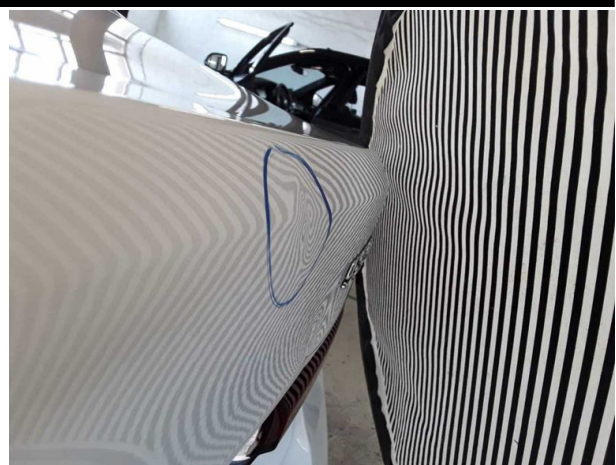
**Beschädigung #8:** Heckklappe/-tür: Heckklappe - Delle(n) - instandsetzen und lackieren

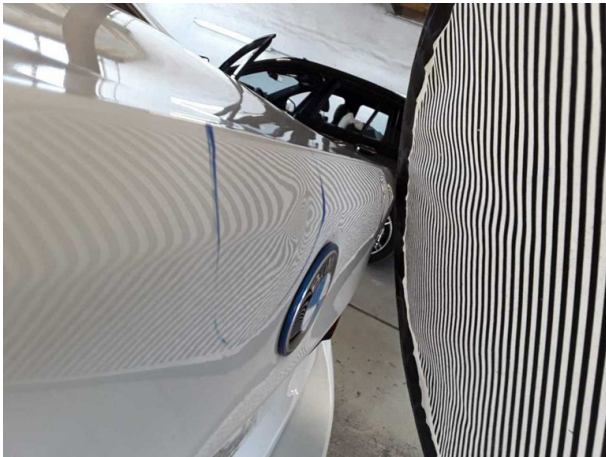
**Beschädigung #8:** Heckklappe/-tür: Heckklappe - Delle(n) - instandsetzen und lackieren

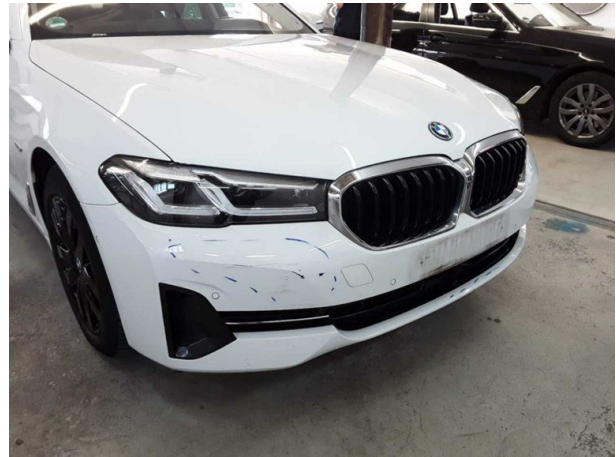
| Nr. | Bauteilgruppe | Beschreibung |
|---|---|---|
| 9 | Stoßfänger vorn | Stoßfänger mit Parktronic - verkratzt / verschürft - instandsetzen und lackieren |

**Beschädigung #9:** Stossfänger vorn: Stossfänger mit Parktronic - verkratzt / verschürft - instandsetzen und lackieren

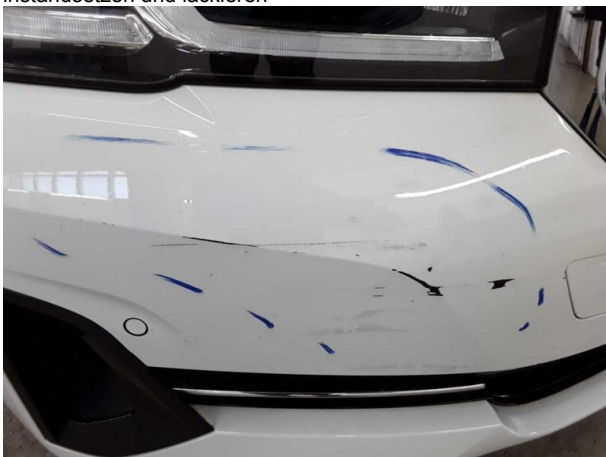
**Beschädigung #9:** Stossfänger vorn: Stossfänger mit Parktronic - verkratzt / verschürft - instandsetzen und lackieren

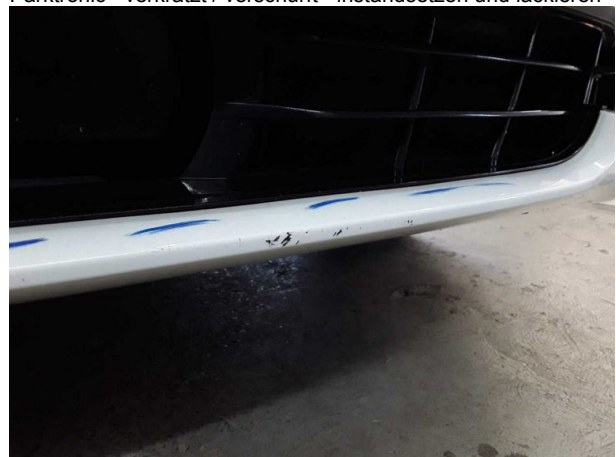
**Beschädigung #9:** Stossfänger vorn: Stossfänger mit Parktronic - verkratzt / verschürft - instandsetzen und lackieren

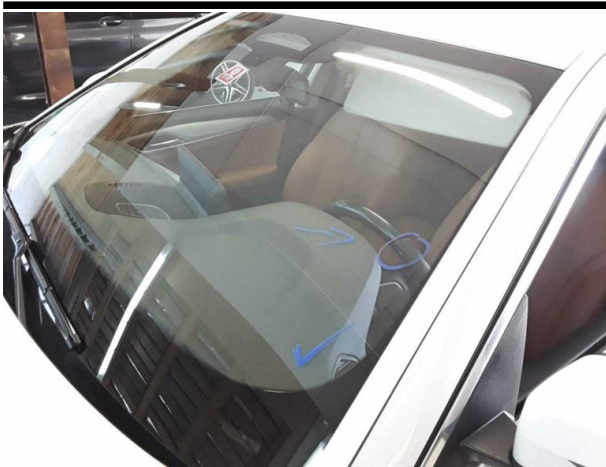
| Nr. | Bauteilgruppe | Beschreibung |
|---|---|---|
| 10 | Verglasung | Frontscheibe (Rissbildung) - Steinschlag - erneuern |

**Beschädigung #10:** Verglasung: Frontscheibe (Rissbildung) - Steinschlag - erneuern

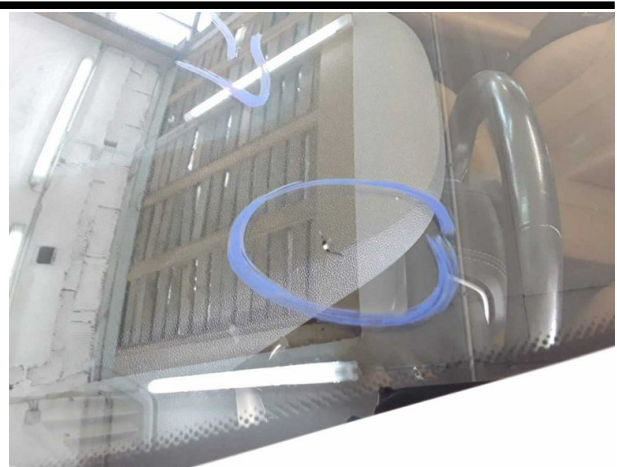
**Beschädigung #10:** Verglasung: Frontscheibe (Rissbildung) - Steinschlag - erneuern

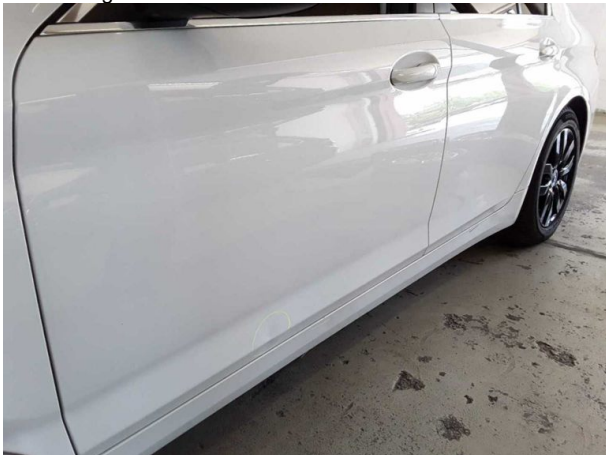
| Nr. | Bauteilgruppe | Beschreibung |
|---|---|---|
| 11 | Tür vorn links | Tür - Delle(n) - instandsetzen und lackieren |

**Beschädigung #11:** Tür vorn links: Tür - Delle(n) - instandsetzen und lackieren

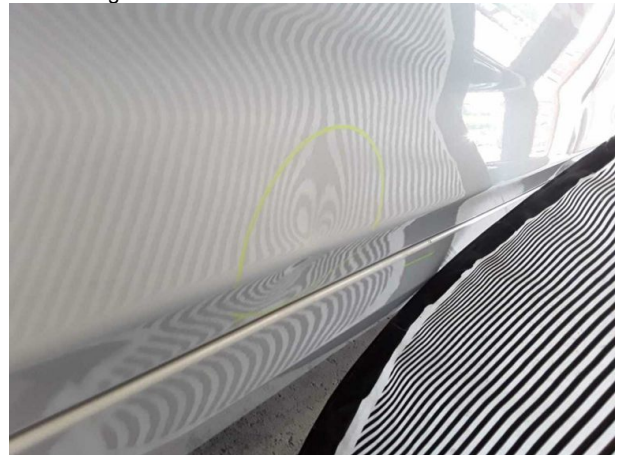
**Beschädigung #11:** Tür vorn links: Tür - Delle(n) - instandsetzen und lackieren

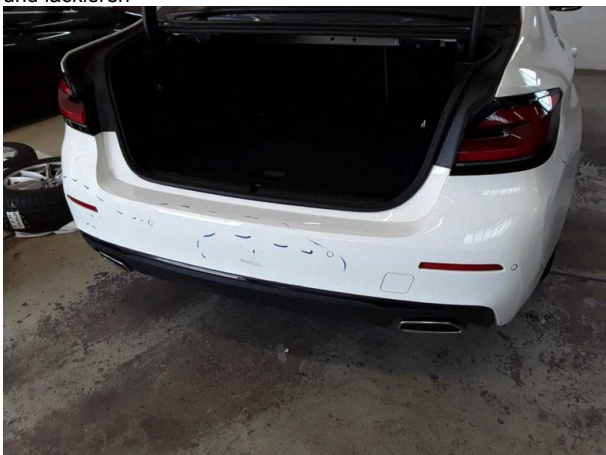
| Nr. | Bauteilgruppe | Beschreibung |
|---|---|---|
| 12 | Stoßfänger hinten | Stoßfänger mit Parktronic - verformt - erneuern |

**Beschädigung #12:** Stossfänger hinten: Stossfänger mit Parktro...  
- verformt - erneuern

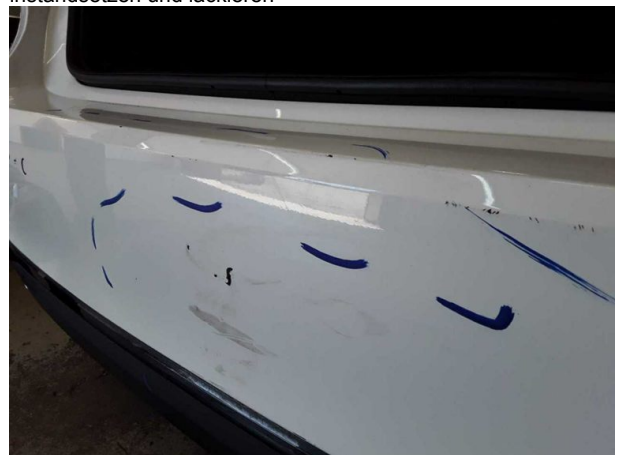
**Beschädigung #12:** Stossfänger hinten: Stossfänger mit  
Parktronic - verformt - erneuern

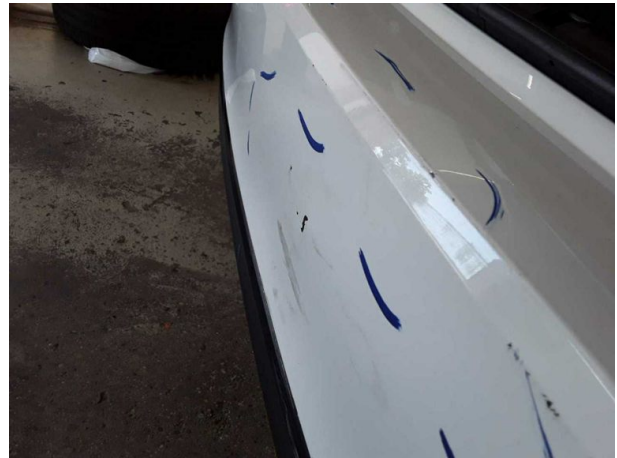
**Beschädigung #12:** Stossfänger hinten: Stossfänger mit  
Parktronic - verformt - erneuern

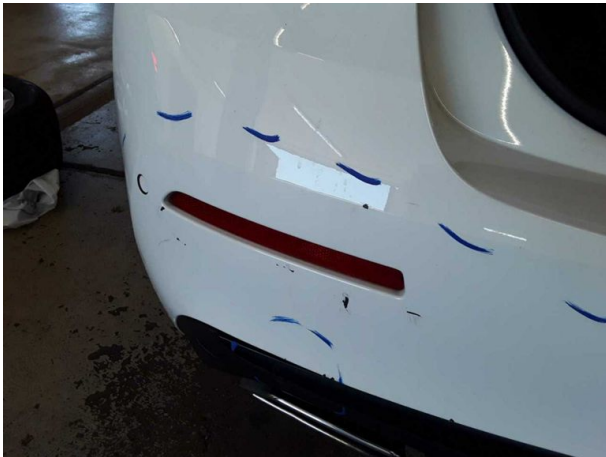
**Beschädigung #12:** Stossfänger hinten: Stossfänger mit Parktro...  
- verformt - erneuern

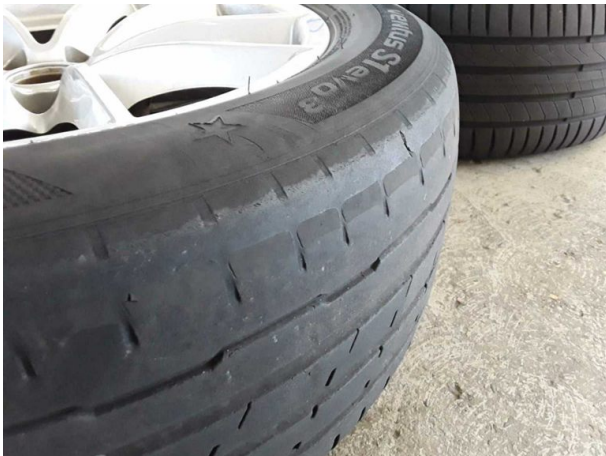
| No. | Component group | Description |
|---|---|---|
| 3 | Measurement | Undercarriage - Malposition - Set / adjust |

**Damage #3:** Measurement: Undercarriage - Malposition - Set / adjust

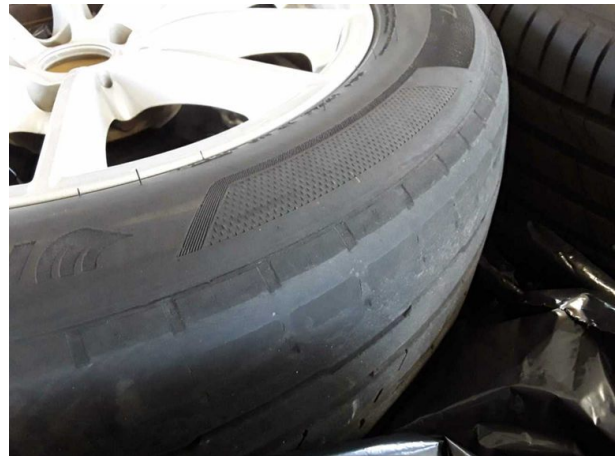
**Damage #3:** Measurement: Undercarriage - Malposition - Set / adjust

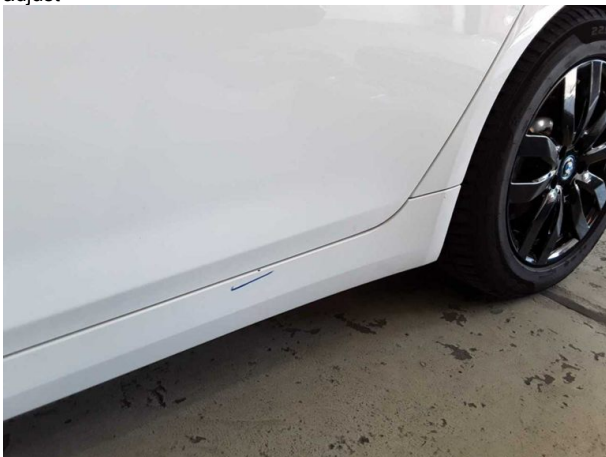
| No. | Component group | Description |
|---|---|---|
| 4 | Sill - left side | Trim - Scratched - Smart repair |

**Damage #4:** Sill - left side: Trim - Scratched - Smart repair

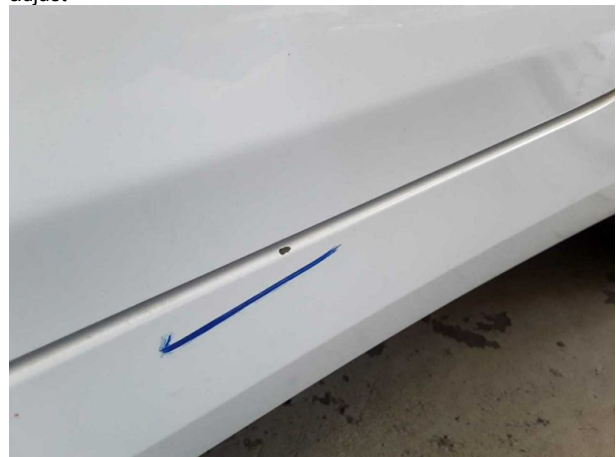
**Damage #4:** Sill - left side: Trim - Scratched - Smart repair

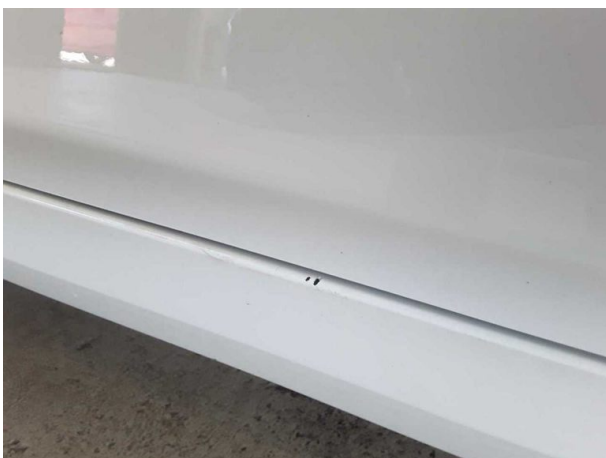
**Damage #4:** Sill - left side: Trim - Scratched - Smart repair

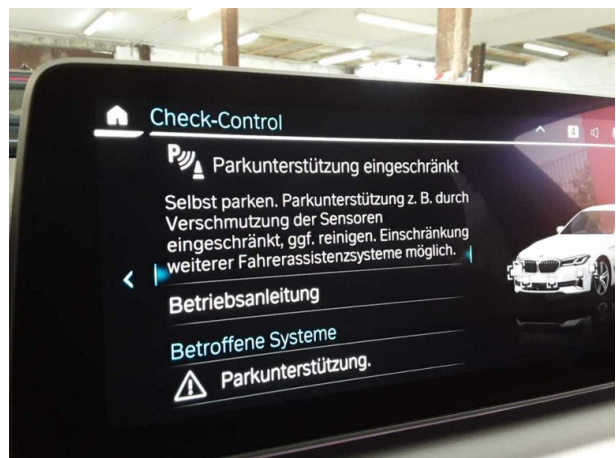
| No. | Component group | Description |
|---|---|---|
| 5 | Electronic systems | Parking assistance (Fehlermeldung) - Specify findings - Perform diagnosis |

**Damage #5:** Electronic systems: Parking assistance (Fehlermeldung) - Specify findings - Perform diagnosis

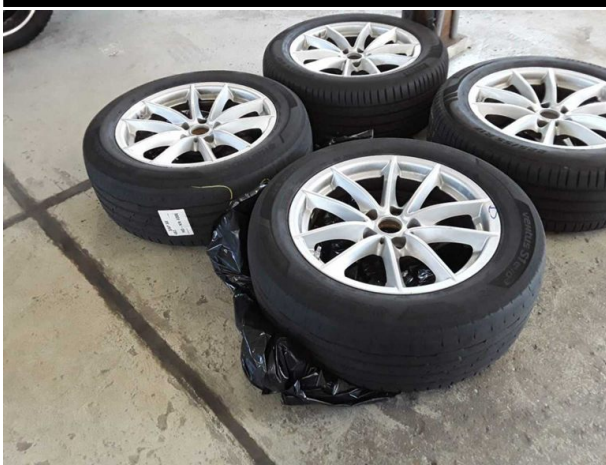
| No. | Component group | Description |
|---|---|---|
| 6 | 2nd wheel set | 2 tyres (außen abgefahren) - Worn - Replace |

| Axle | Tyre size | Manufacturer | Type of tyre | Tread depth | Roadworthy | Permissibility |
|---|---|---|---|---|---|---|
| 1 | 225/55 R17 101Y | Hankook | Summer tyres | 0mm - 0mm | Not o.k. | |

**Damage #6:** 2nd wheel set: 2 tyres (außen abgefahren) - Worn - Replace

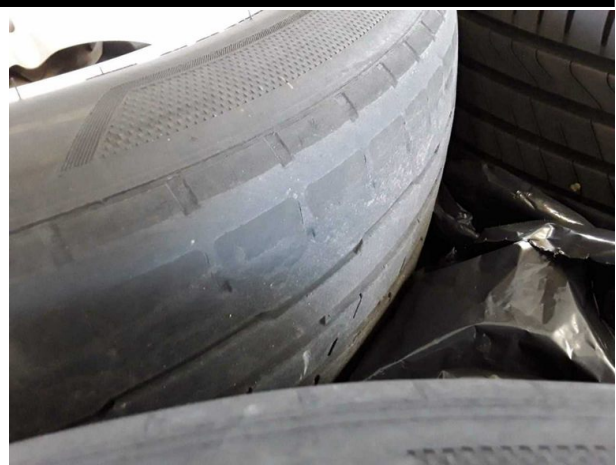
**Damage #6:** 2nd wheel set: 2 tyres (außen abgefahren) - Worn - Replace

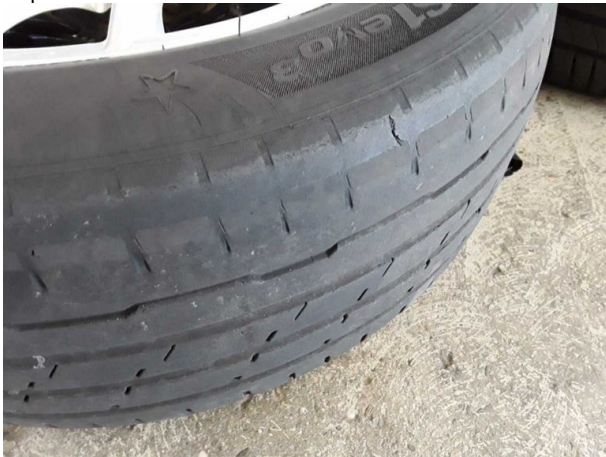
**Damage #6:** 2nd wheel set: 2 tyres (außen abgefahren) - Worn - Replace

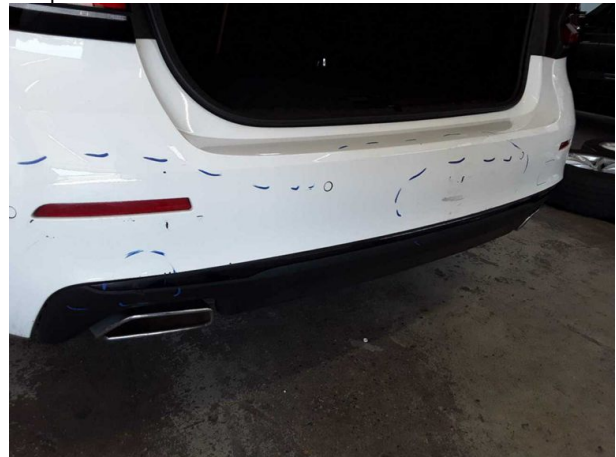
| No. | Component group | Description |
|---|---|---|
| 7 | Rear bumper | Spoiler - Deformed - Replace |

**Damage #7:** Rear bumper: Spoiler - Deformed - Replace

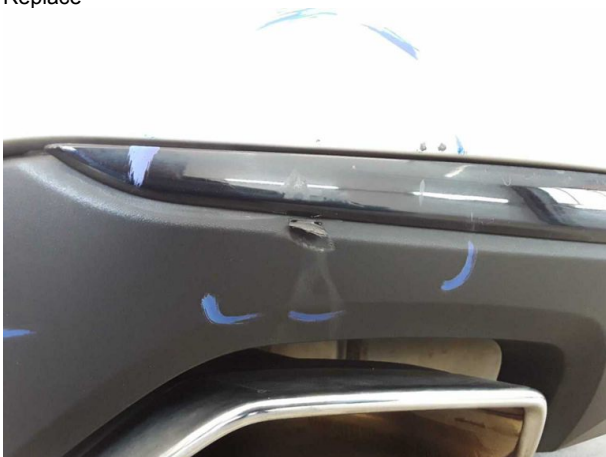
**Damage #7:** Rear bumper: Spoiler - Deformed - Replace

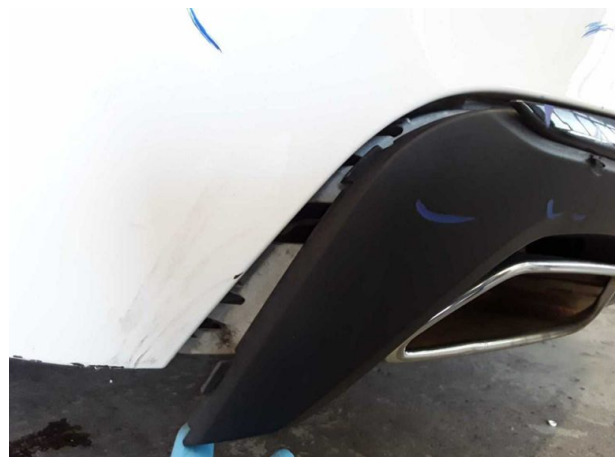
**Damage #7:** Rear bumper: Spoiler - Deformed - Replace

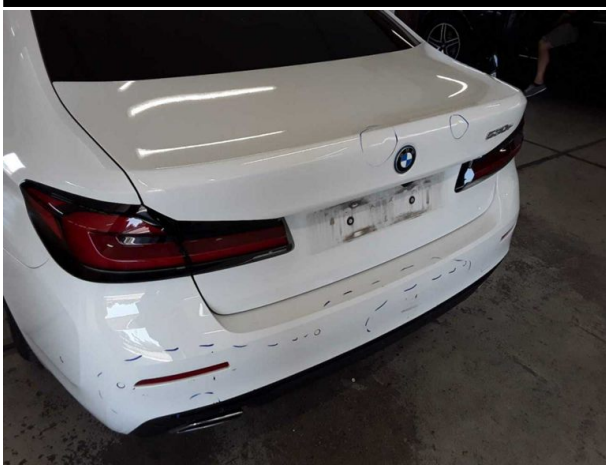
| No. | Component group | Description |
|---|---|---|
| 8 | Boot lid / rear door | Boot lid - dent(s) - Repair and paint |

**Damage #8:** Boot lid / rear door: Boot lid - dent(s) - Repair and paint

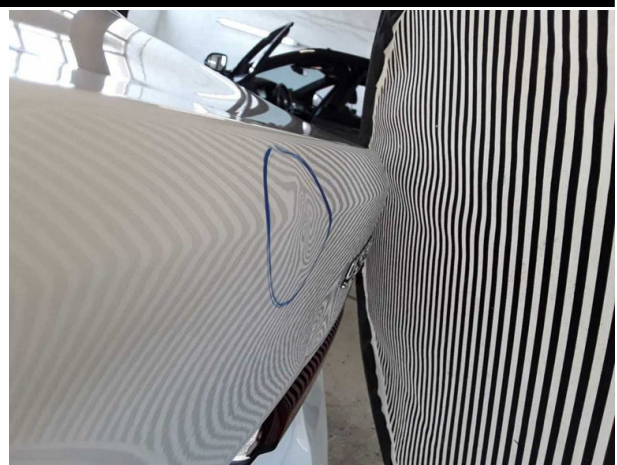
**Damage #8:** Boot lid / rear door: Boot lid - dent(s) - Repair and paint

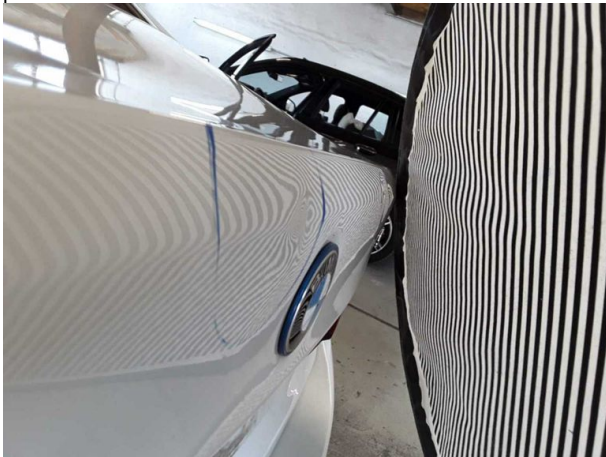
**Damage #8:** Boot lid / rear door: Boot lid - dent(s) - Repair and paint

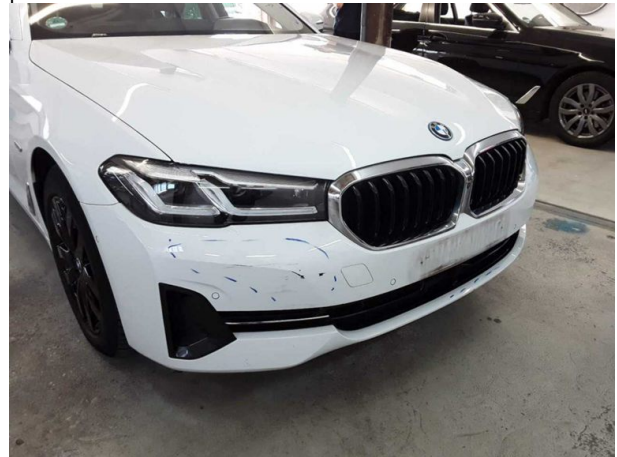
| No. | Component group | Description |
|---|---|---|
| 9 | Front bumper | Bumper with Parktronic - Scratched - Repair and paint |

**Damage #9:** Front bumper: Bumper with Parktronic - Scratch... - Repair and paint

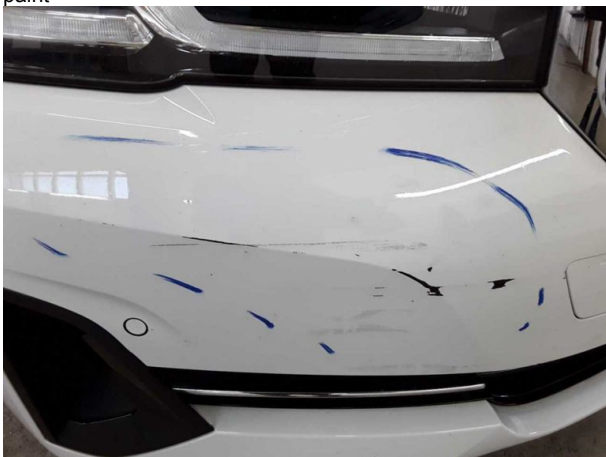
**Damage #9:** Front bumper: Bumper with Parktronic - Scratched - Repair and paint

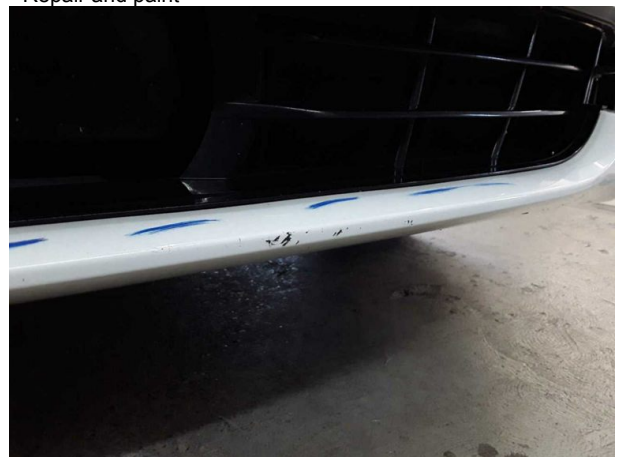
**Damage #9:** Front bumper: Bumper with Parktronic - Scratch... - Repair and paint

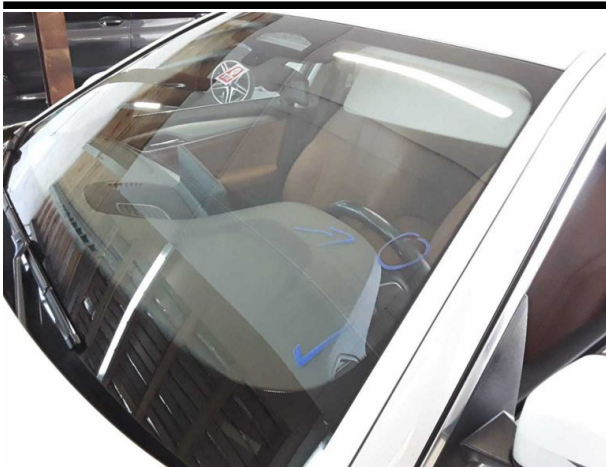
| No. | Component group | Description |
|---|---|---|
| 10 | Vehicle glazing | Windscreen (Rissbildung) - Stone chips - Replace |

**Damage #10:** Vehicle glazing: Windscreen (Rissbildung) - Stone chips - Replace

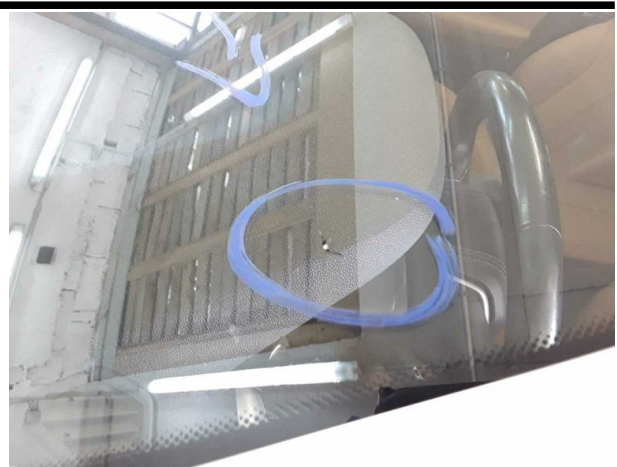
**Damage #10:** Vehicle glazing: Windscreen (Rissbildung) - Stone chips - Replace

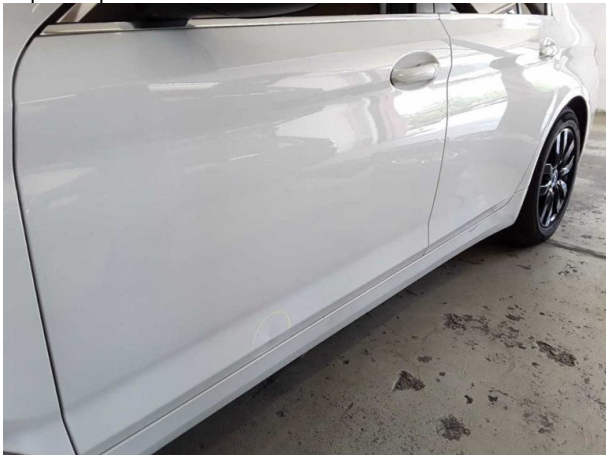
| No. | Component group | Description |
|---|---|---|
| 11 | Door - front left side | Door - dent(s) - Repair and paint |

**Damage #11:** Door - front left side: Door - dent(s) - Repair and paint

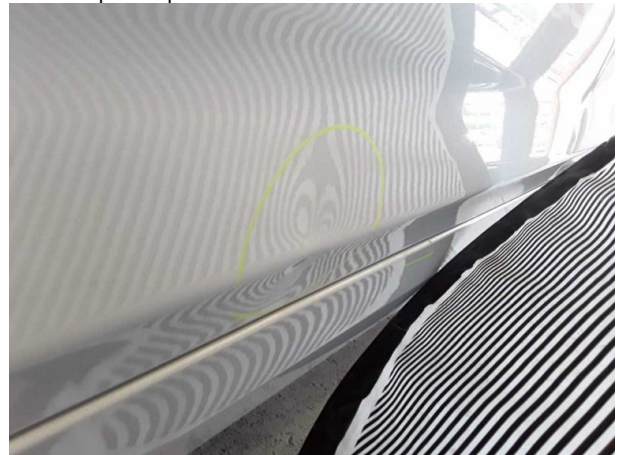
**Damage #11:** Door - front left side: Door - dent(s) - Repair and paint

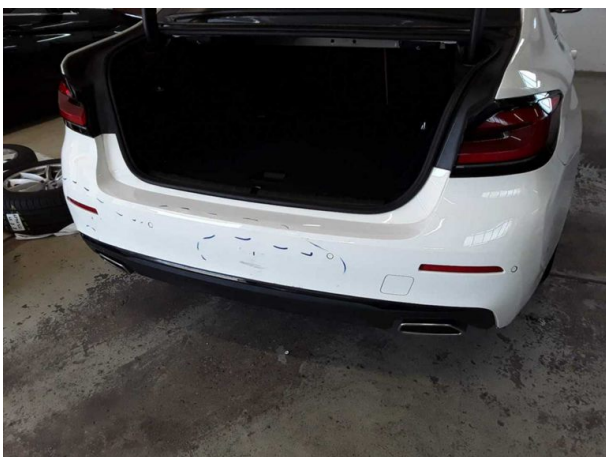
| No. | Component group | Description |
|---|---|---|
| 12 | Rear bumper | Bumper with Parktronic - Deformed - Replace |

**Damage #12:** Rear bumper: Bumper with Parktronic - Deformed - Replace

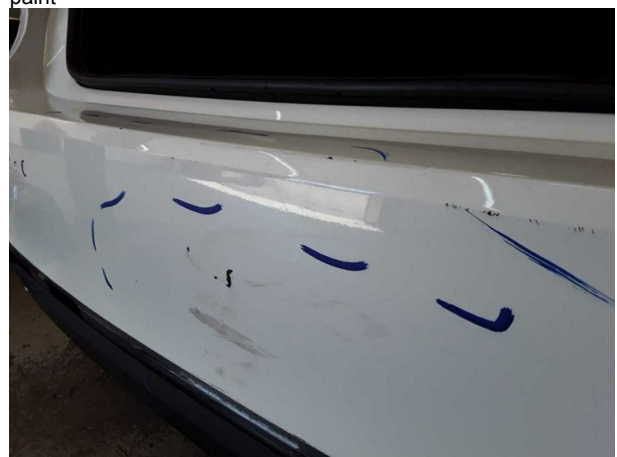
**Damage #12:** Rear bumper: Bumper with Parktronic - Deformed - Replace

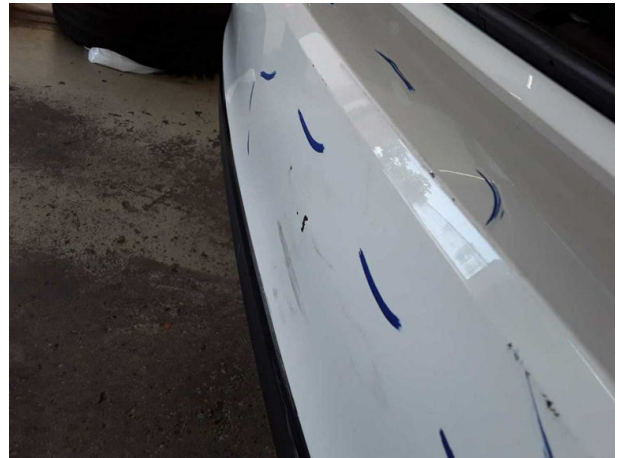
**Damage #12:** Rear bumper: Bumper with Parktronic - Deformed - Replace

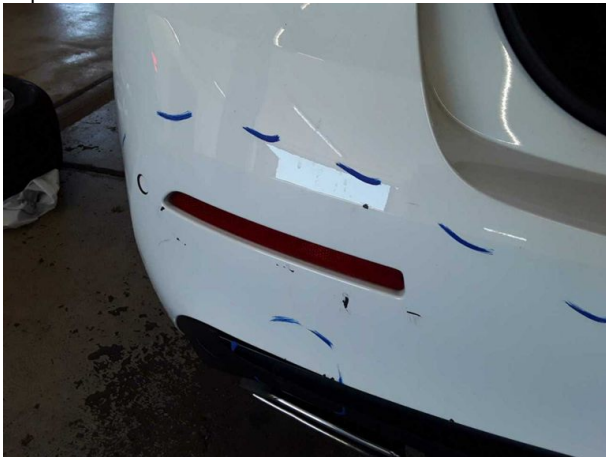
**Damage #12:** Rear bumper: Bumper with Parktronic - Deformed - Replace
