## Fahrzeugbeschreibung

**Fahrzeug:** MERCEDES GLC GLC 220 d 4MATIC Autom. Sports Utility Vehicle 5-türig 1950 ccm 194 PS / 143 KW Diesel Automatik

## Zustandsbericht

Besichtigungsdatum: 15.08.2024  
**Protokollnummer: 35417627**  
Anlieferungsdatum: 15.08.2024

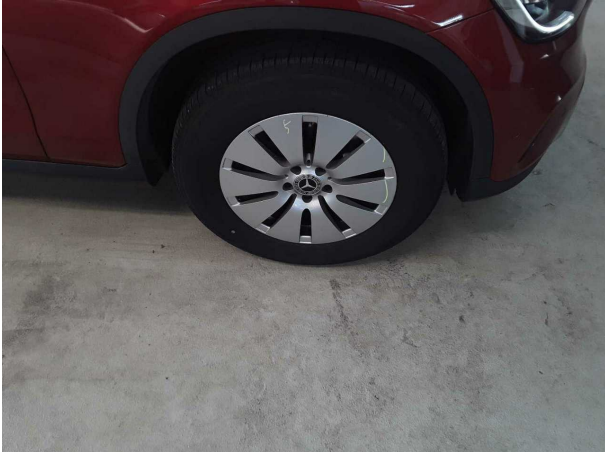
Nr.	Bauteilgruppe	Beschreibung
1	Unterlagen	Serviceheft (Wartungsnachweise fehlen) - kein Abzug
2	Rad/Reifen	Leichtmetallfelge vorn rechts - verkratzt / verschürft - Wertminderung
3	Sonstiges	Inspektion/Wartung - fällig - erneuern
4	Stoßfänger hinten	Stoßfänger hinten - verkratzt / verschürft - instandsetzen und lackieren

**Beschädigung #2:** Rad/Reifen: Leichtmetallfelge vorn rechts - verkratzt / verschürft - Wertminderung

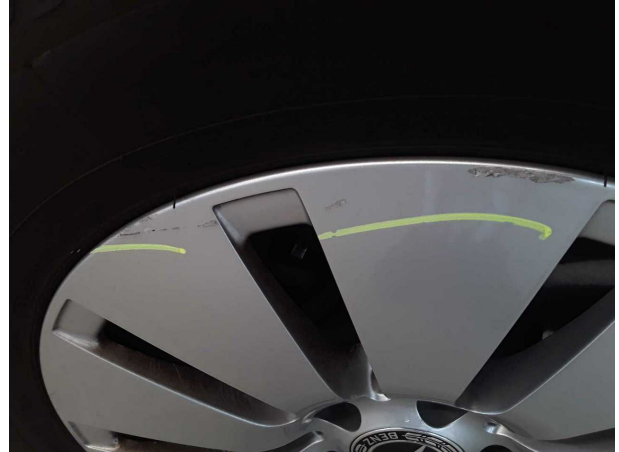
**Beschädigung #2:** Rad/Reifen: Leichtmetallfelge vorn rechts - verkratzt / verschürft - Wertminderung

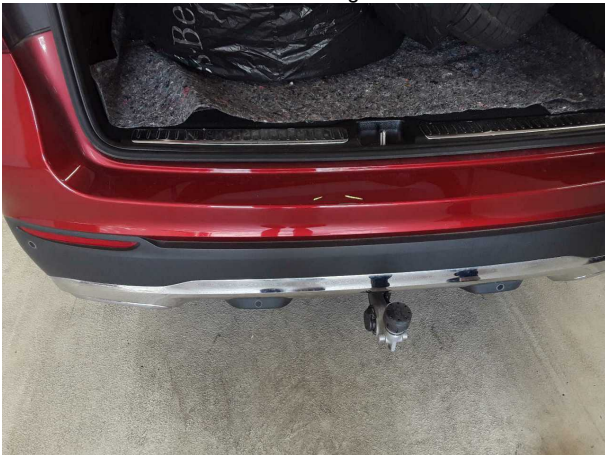
**Beschädigung #4:** Stossfänger hinten: Stossfänger hinten - verkratzt / verschürft - instandsetzen und lackieren

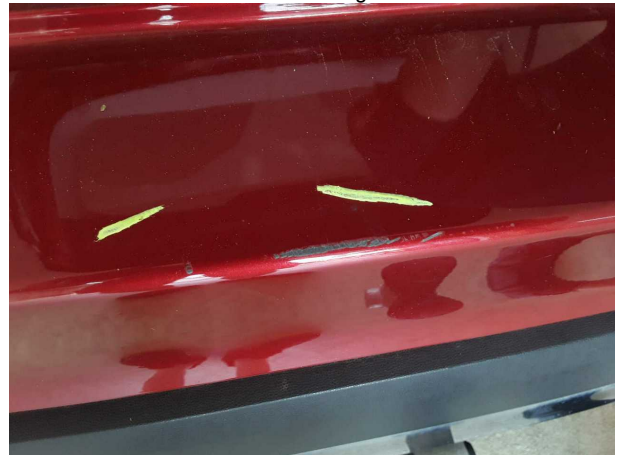
**Beschädigung #4:** Stossfänger hinten: Stossfänger hinten - verkratzt / verschürft - instandsetzen und lackieren

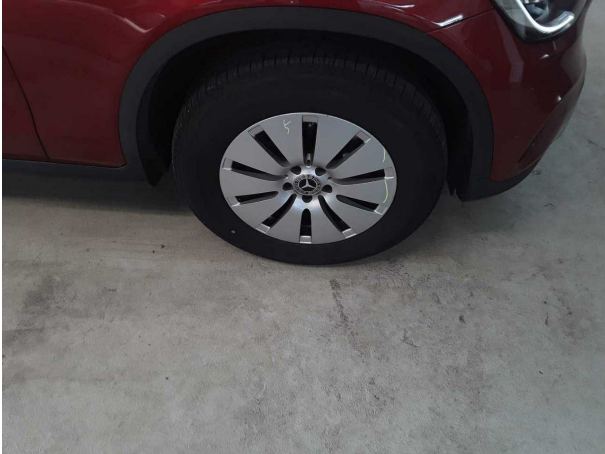
No.	Component group	Description
1	Documents	Service book (Wartungsnachweise fehlen) - No deduction
2	Wheel / tyres	Alloy rim - front right side - Scratched - Loss in value
3	Misc.	Inspection / maintenance - Due - Replace
4	Rear bumper	Rear bumper - Scratched - Repair and paint

**Damage #2:** Wheel / tyres: Alloy rim - front right side - Scratched - Loss in value

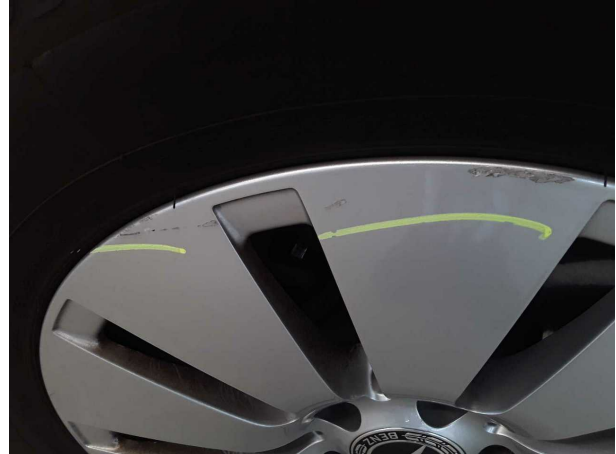
**Damage #2:** Wheel / tyres: Alloy rim - front right side - Scratched - Loss in value

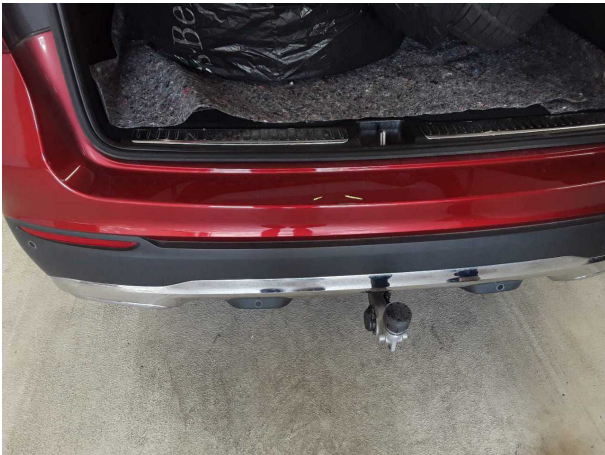
**Damage #4:** Rear bumper: Rear bumper - Scratched - Repair and paint

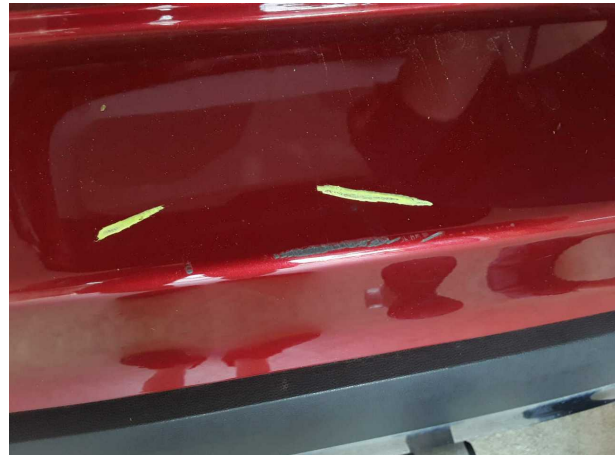
**Damage #4:** Rear bumper: Rear bumper - Scratched - Repair and paint

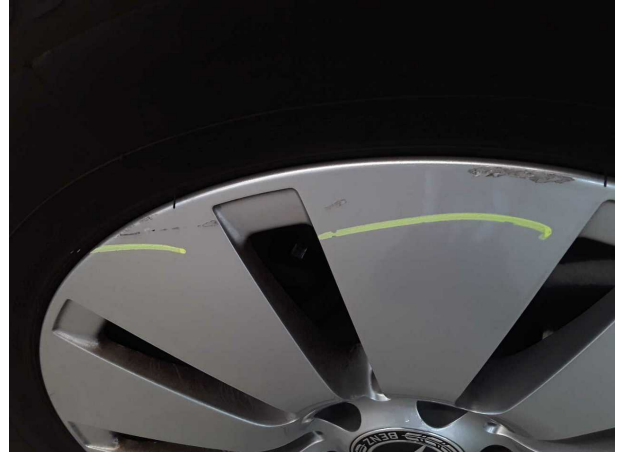
**Dommage #2:** Roue / Pneumatiques: Jante alliage avant droi... - Eraflé - Diminution de valeur

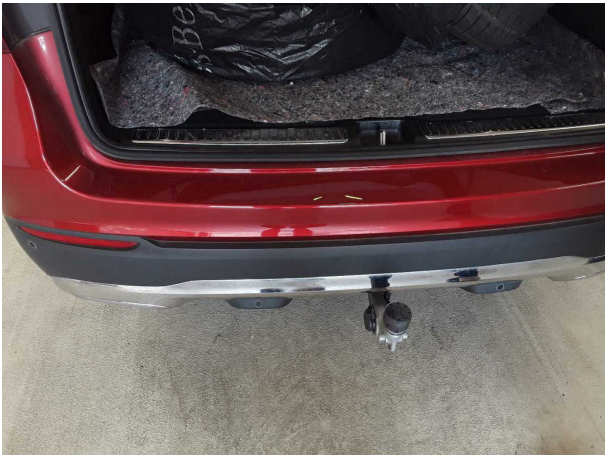
N°	Groupe de pièces	Description
1	Documents	Carnet de service (Wartungsnachweise fehlen) - Pas de moins-value
2	Roue / Pneumatiques	Jante alliage avant droite - Erafilé - Diminution de valeur
3	Divers	Inspection / Maintenance - Exigible - Remplacer
4	Pare-chocs arrière	Pare-chocs arrière - Erafilé - Réparer et repeindre

**Dommage #4:** Pare-chocs arrière: Pare-chocs arrière - Eraflé - Réparer et repeindre

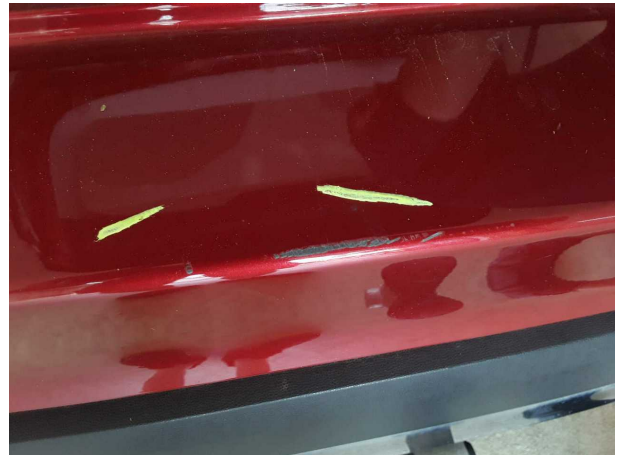
**Dommage #4:** Pare-chocs arrière: Pare-chocs arrière - Eraflé - Réparer et repeindre
