## Zustandsbericht

| Berichtsnummer : | 0000000932860-DE968 | | |

#### Hyundai Kona (OS)(2017->) Trend Elektro 2WD

| Fahrzeug-Ident.-Nr.: | TMAK381HFNJ064972 | Laufleistung abgelesen: | 34349 km |

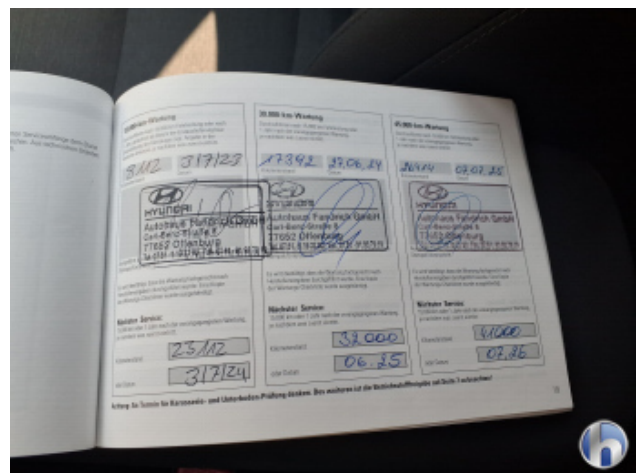
Serviceheft/Nachweis

\*Serviceintervall nach Herstellervorgaben nicht gepflegt (12 Monate / 15.000 km) Service 07/2026 nicht durchgeführt. Wertminderung sowie Verlust der Herstellergarantie und jeglicher Kulanz möglich.

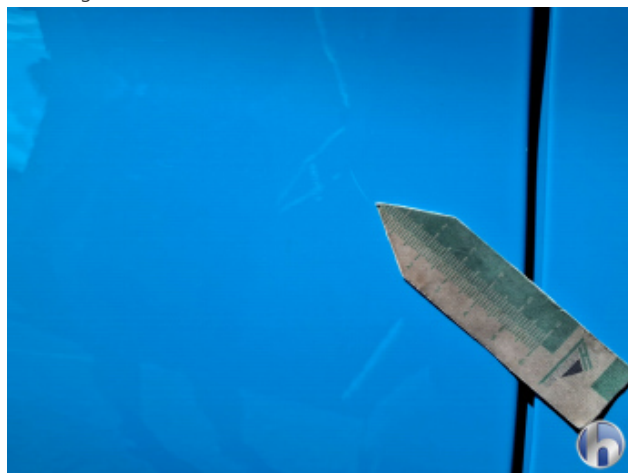
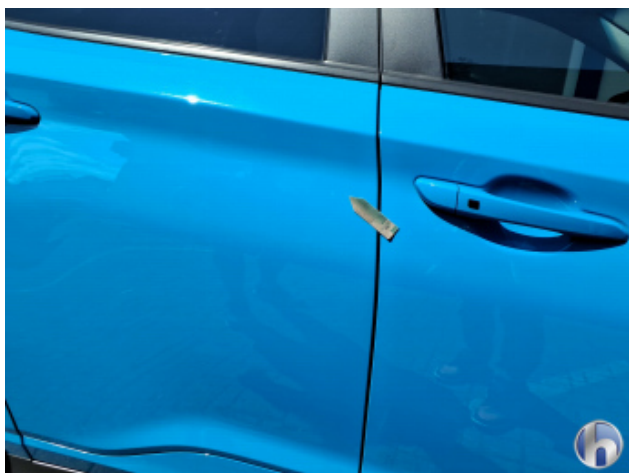
| 1. | Tür Hinten - Rechts | Gebrauchsspuren | Ohne Reparatur |

1. Tür Hinten - Rechts  
Gebrauchsspuren - Ohne Reparatur

1. Tür Hinten - Rechts  
**Gebrauchsspuren - Ohne Reparatur**

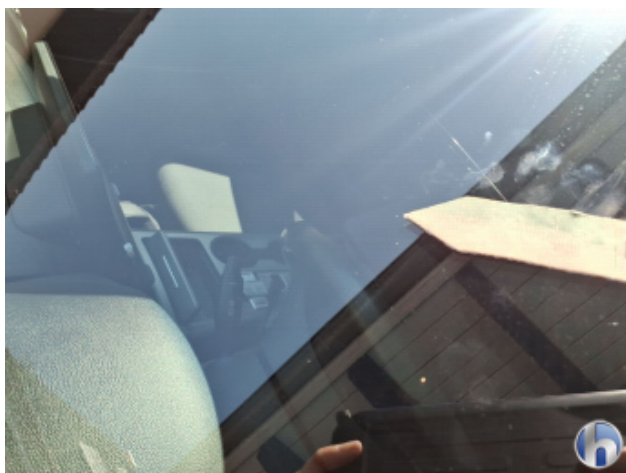
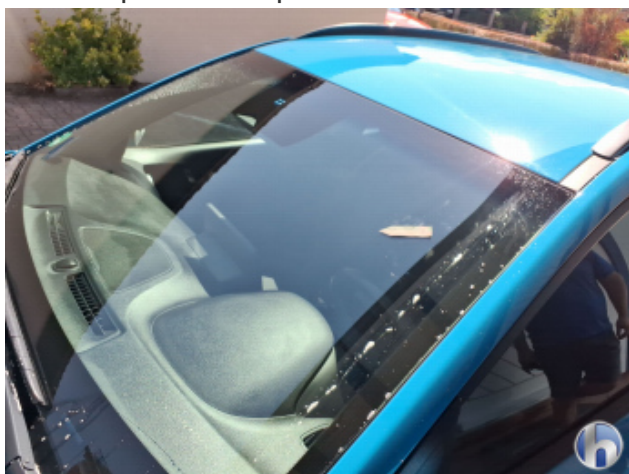
| 2. | Windschutzscheibe | Gebrauchsspuren | Ohne Reparatur |

2. Windschutzscheibe  
**Gebrauchsspuren - Ohne Reparatur**
