Zustandsbericht

Kunde :	Allane SE HCBE	Amtl. Kennzeichen :	SO-YQ 585E
Berichtsnummer :	0000000924584-DE968		
Referenznummer:	31188805

Kia EV6 (CV)(2021->) GT-Line 2WD

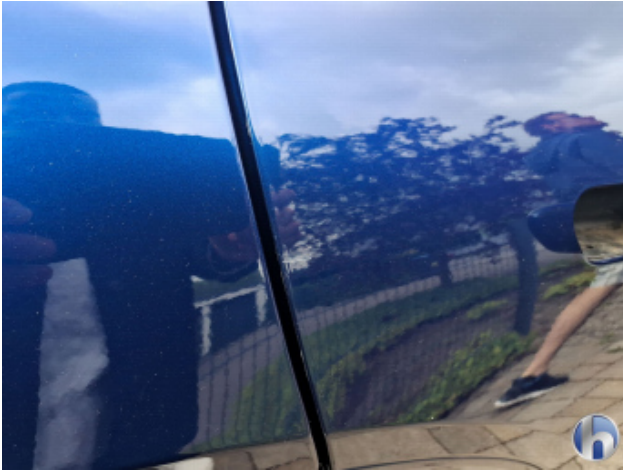
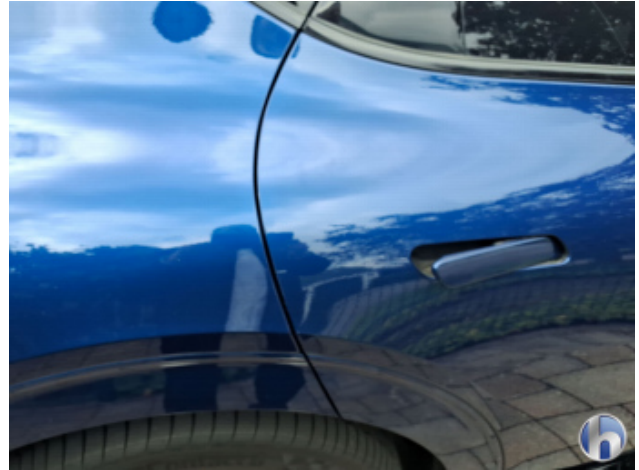
Bauteil	Schaden	Rep.-Art
1.	Tür Hinten - Rechts	Kratzer	Smart Repair

1. Tür Hinten - Rechts
Kratzer - Smart Repair

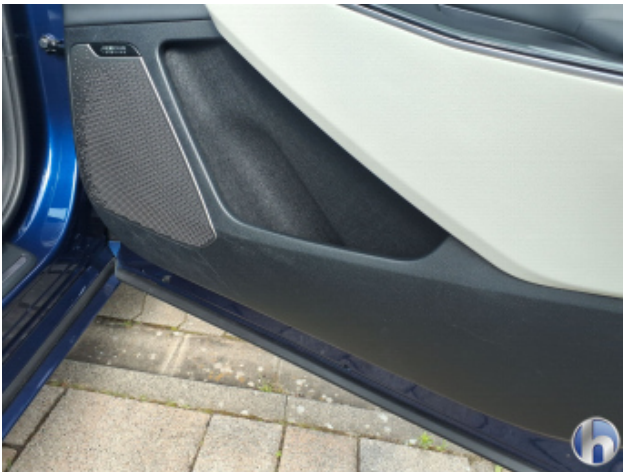
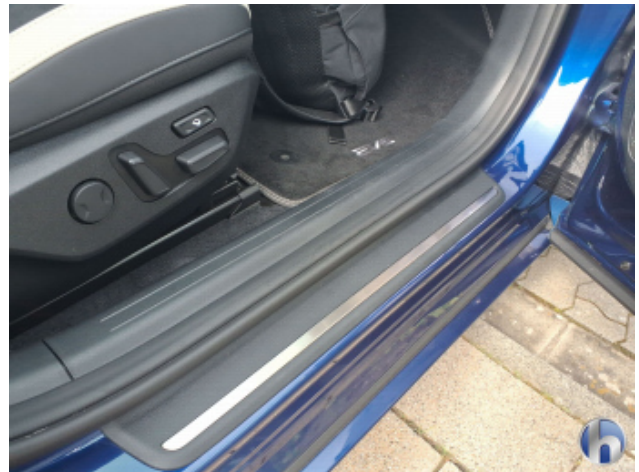
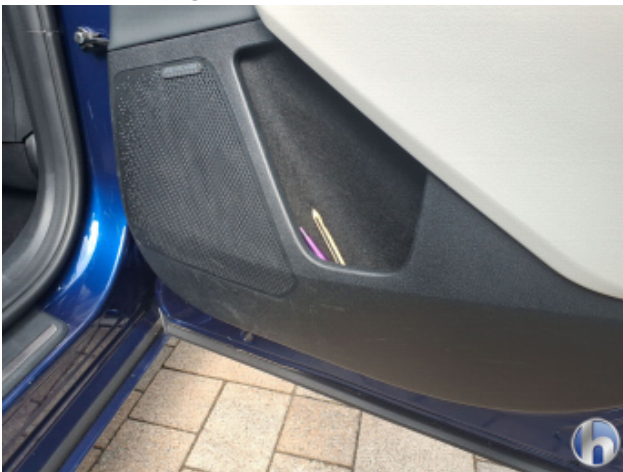
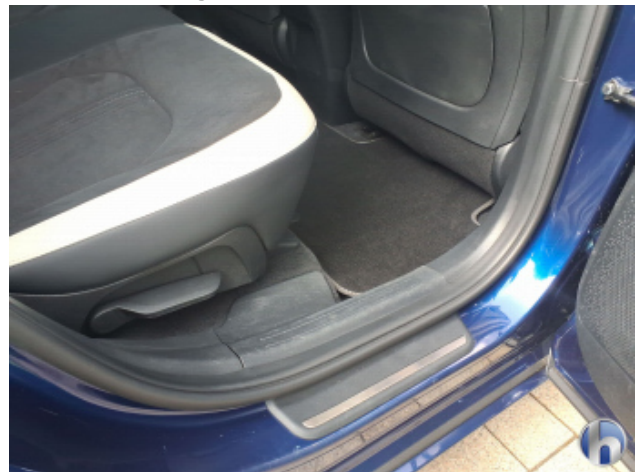
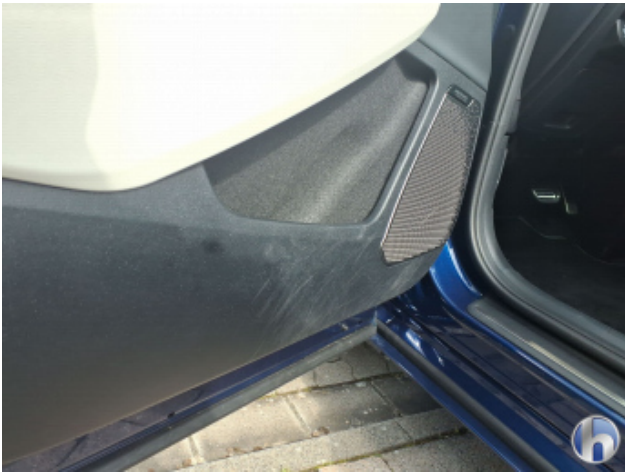
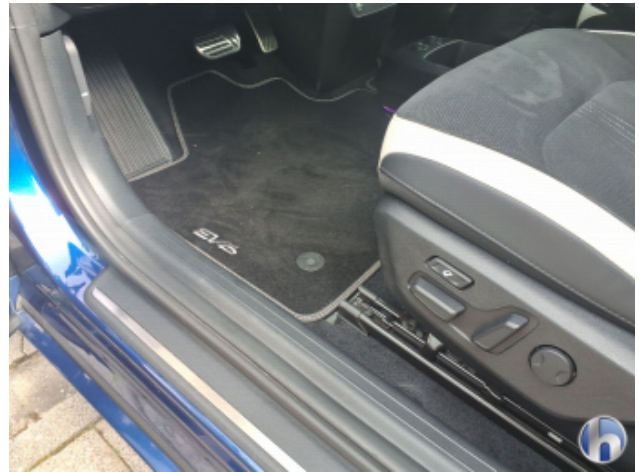
Bauteil	Schaden	Rep.-Art
2.	Fußraum Innenraum links vorne	Verschmutzt	Reinigen

2. Fußraum Innenraum links vorne
Verschmutzt - Reinigen
