» Übersicht

Auftrags-Nr: 1002400467
Besichtigt am: 07.04.2026 14:16
Berichts-Nr: 10379051
FIN: WVVZZZ3CZPE045888

» Fahrzeugdaten

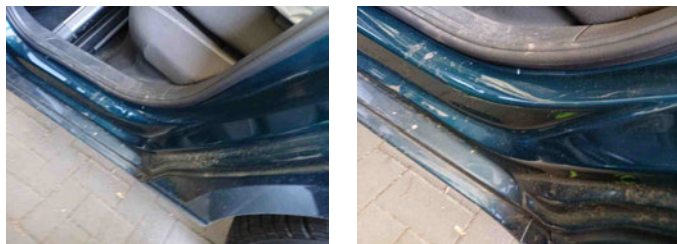
2 - Einstiegsschweller hinten links - Kratzer - Akzeptabel (Gebrauchsspur)

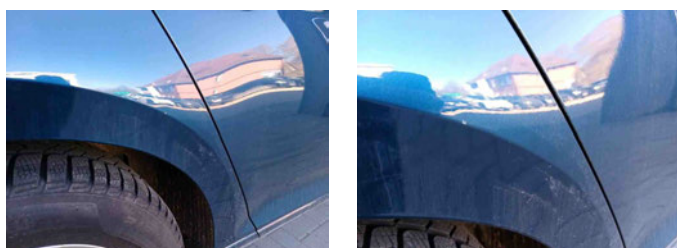
3 - Seitenwand hinten rechts - Steinschlag - Akzeptabel (Gebrauchsspur)

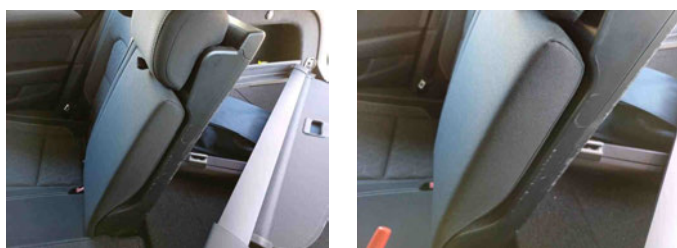
4 - Rückenlehnschutz rechts - Kratzer - Akzeptabel (Gebrauchsspur)

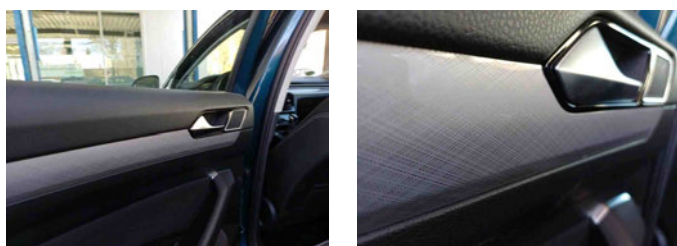
5 - Türverkleidung Zierleiste hinten links - Kratzer - Akzeptabel (Gebrauchsspur)
