# Bewertungsgutachten / Rechendaten

**Kennzeichen** BA RH888E **FIN** U5YH5F1AGNL029545

| Type / Verkaufsbez. | Xceed (2019->) / Xceed | Aufbauart | Limousine |

## Bewertungsgutachten

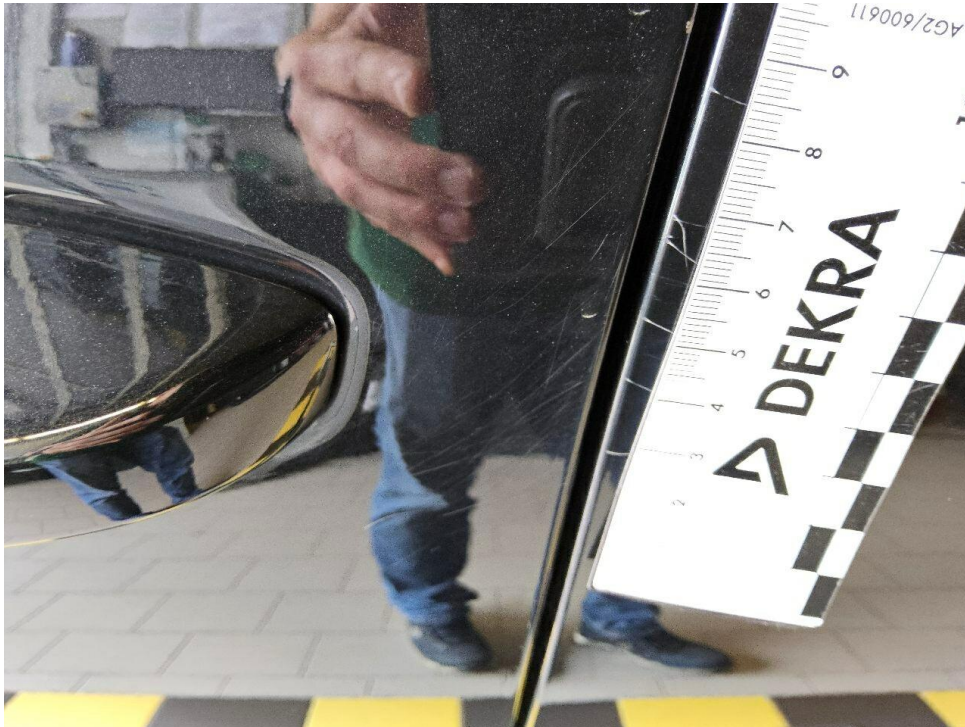
| Bezeichnung des Schadens / Rep.-Weg | Rep.Kost<br>brutto | Anrechn. | Minderwert<br>brutto |
|---|---|---|---|
| 3. Tür vorne links Lackierung, zerkratzt, polieren (Bild 9) | 31 | 100 | -31,00 |

Bild 9 : Tür vorne links Lackierung, zerkratzt, polieren

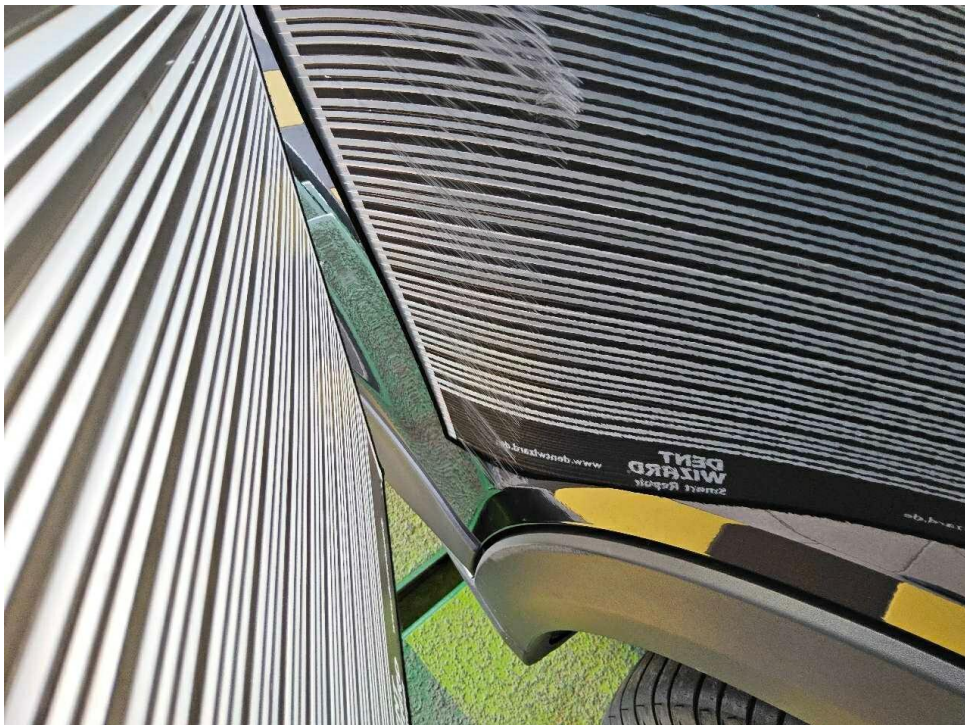
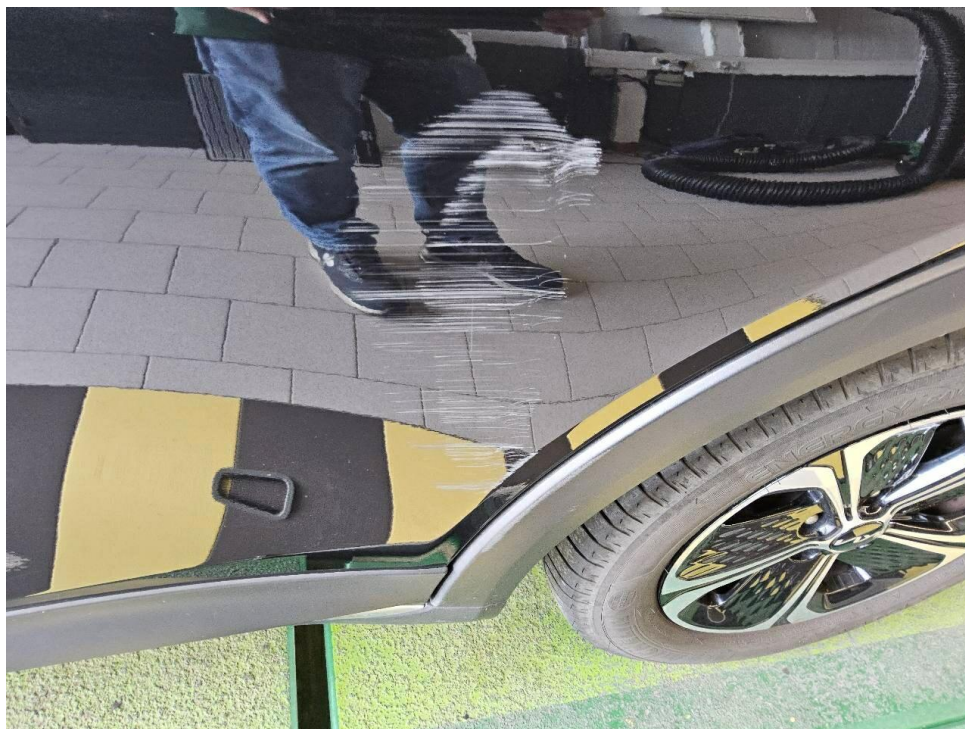
| Bezeichnung des Schadens / Rep.-Weg | Rep.Kost<br>brutto | Anrechn. | Minderwert<br>brutto |
|---|---|---|---|
| 5. Tür hinten links, eingedellt, instandsetzen und lackieren mit Lackaufbau (Bild 10, 11) | 677 | 50.92 | -344,73 |

Bild 10 : Tür hinten links, eingedellt, instandsetzen und lackieren mit Lackaufbau

Bild 11 : Tür hinten links, eingedellt, instandsetzen und lackieren mit Lackaufbau

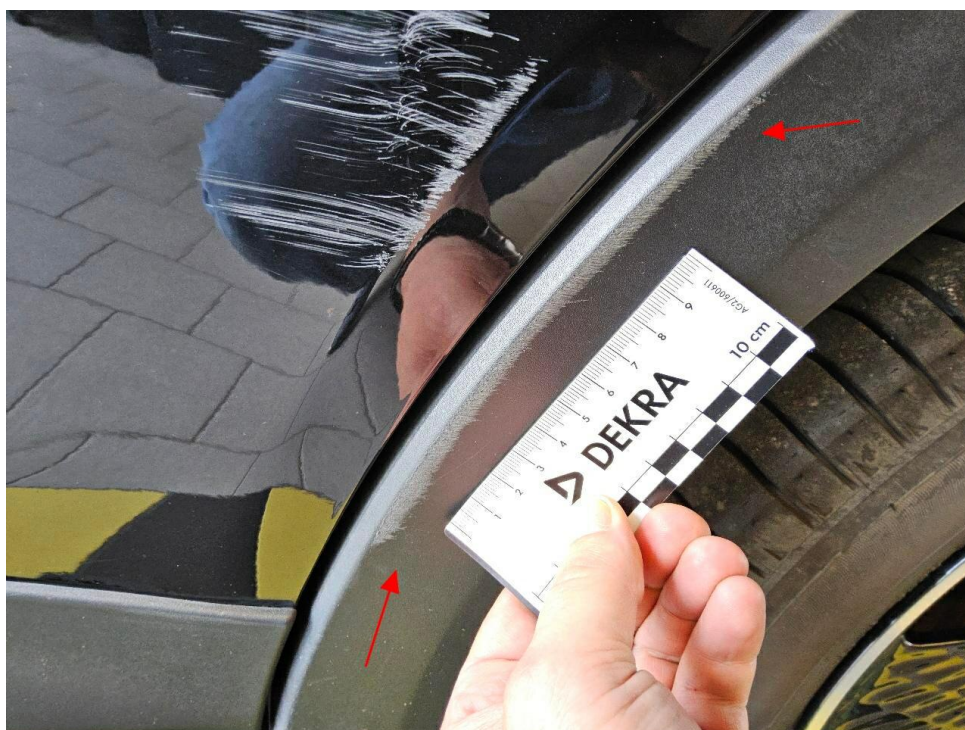
| Bezeichnung des Schadens / Rep.-Weg | Rep.Kost<br>brutto | Anrechn. | Minderwert<br>brutto |
|---|---|---|---|
| 2. Radlaufblende hinten links, verschrammt, erneuern (Bild 12) | 83 | 50.92 | -42,26 |

Bild 12 : Radlaufblende hinten links, verschrammt

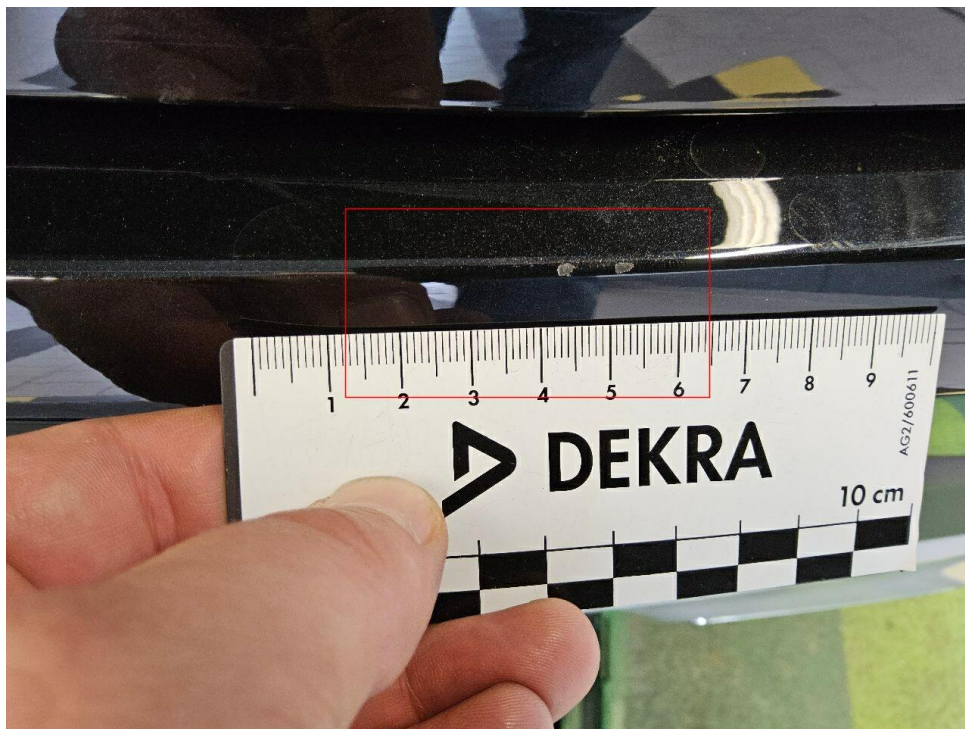
Stoßfänger hinten Lackierung, verschrammt, Gebrauchsspur.

Bild 13 : Stoßfänger hinten, Kratzer

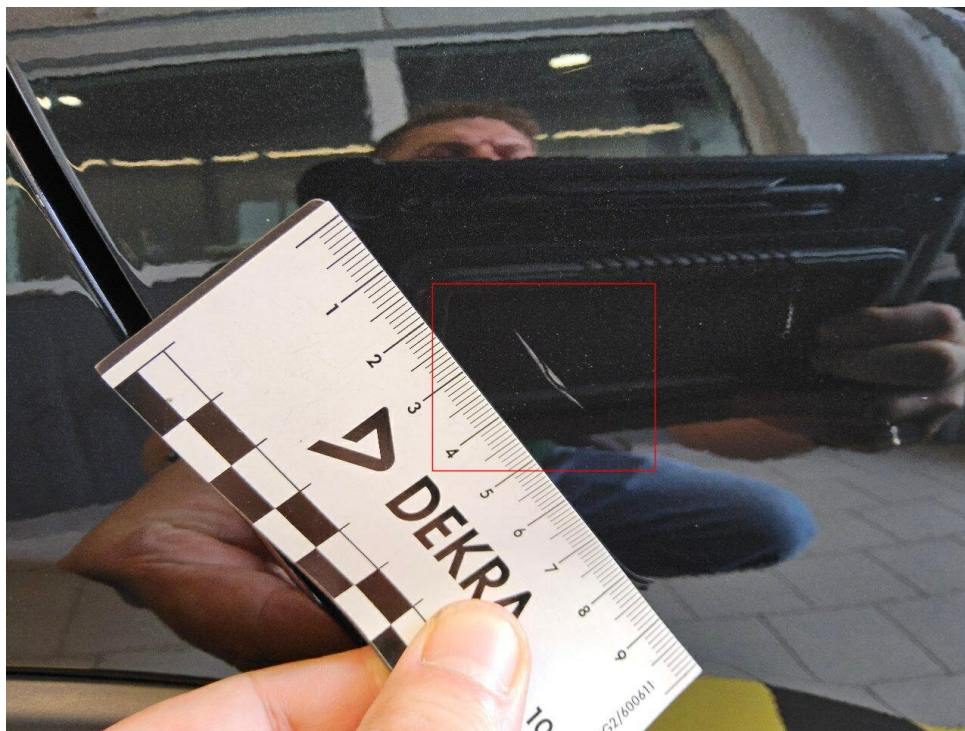
| Bezeichnung des Schadens / Rep.-Weg | Rep.Kost<br>brutto | Anrechn. | Minderwert<br>brutto |
|---|---|---|---|
| 4. Tür hinten rechts Lackierung, zerkratzt, polieren | 31 | 100 | -31,00 |

Bild 14 : Tür hinten rechts, Kratzer
