C 220 d

0.10. Fahrzeug-Identifizierungsnummer:

LVV Nr 363006  
Hersteller Mercedes-Benz  
Model C-Class  
Variante Avantgarde Line C 220 D MHEV  
Listenpreis 53.520,00  
VIN W1K2062041F021875  
Erstzulassungsdatum 1.2.2022  
Kennzeichen E CF4276

# Zustandsbericht / Minderwertgutachten

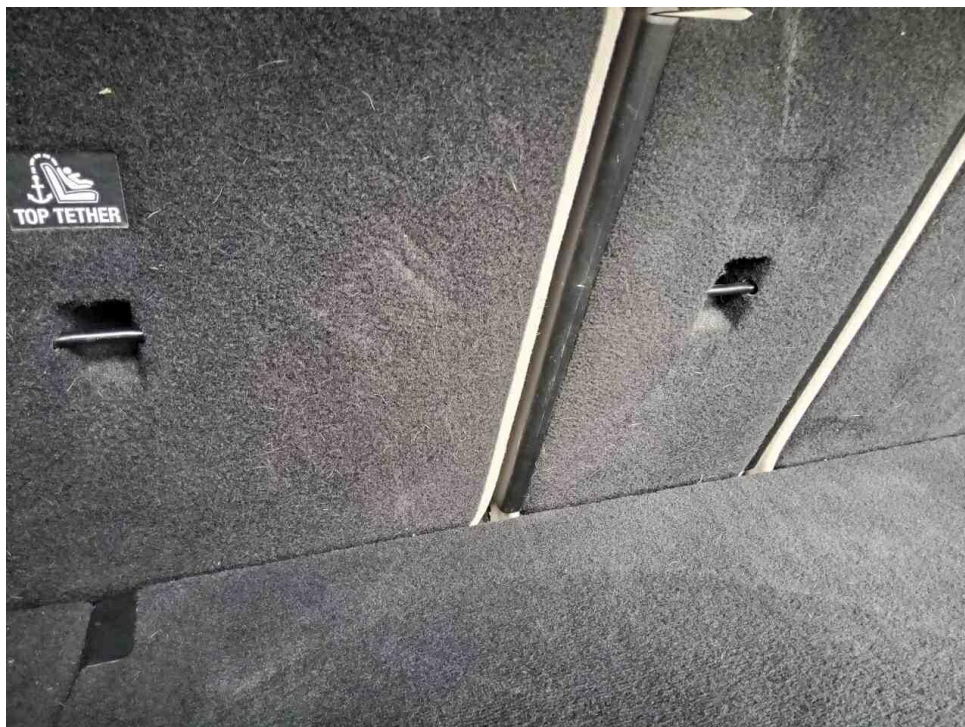
Bild 14 : Laderaum, Tierhaare

1. Winterräder, verschrammt, erneuern (Bild 15, 16, 17, 18, 19, 20, 21)
2. Windschutzscheibe, Steinschlag mit Rißbildung, erneuern (Bild 24, 25)
3. Sitzbezug, Fahrersitz, verschrammt, erneuern (Bild 22)
4. Felge, hinten rechts, Lackierung, zerkratzt ( Minderwert ) (Bild 26, 27)
5. Felge, vorne links, Lackierung, zerkratzt ( Minderwert ) (Bild 28, 29)
6. Laderaum, Tierhaare, prüfen und Befund festlegen, Schadenerweiterung möglich (Bild 14)

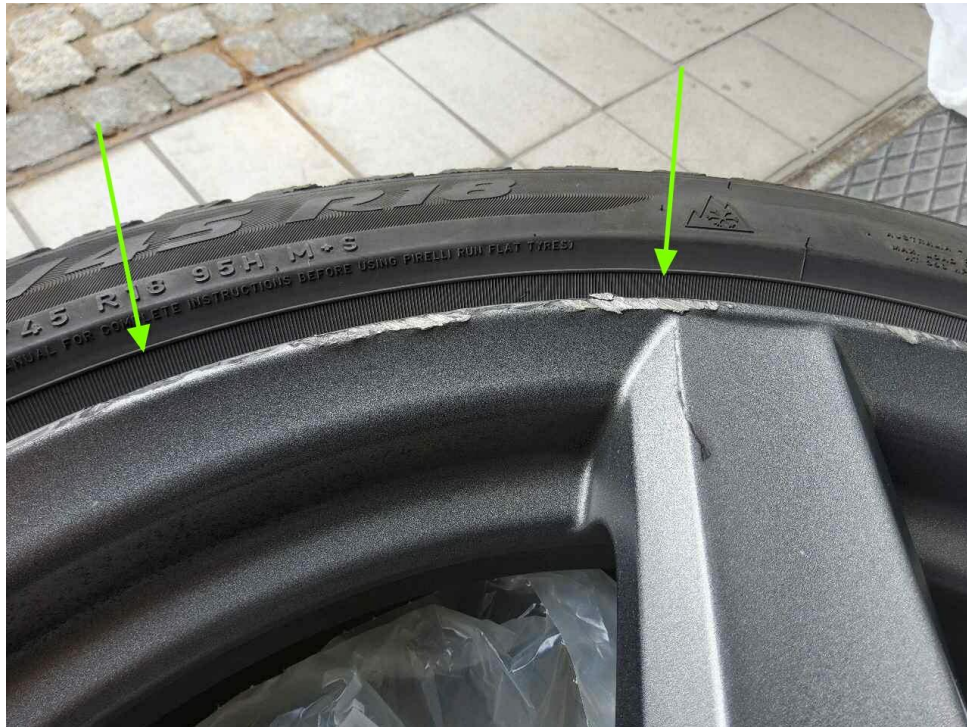
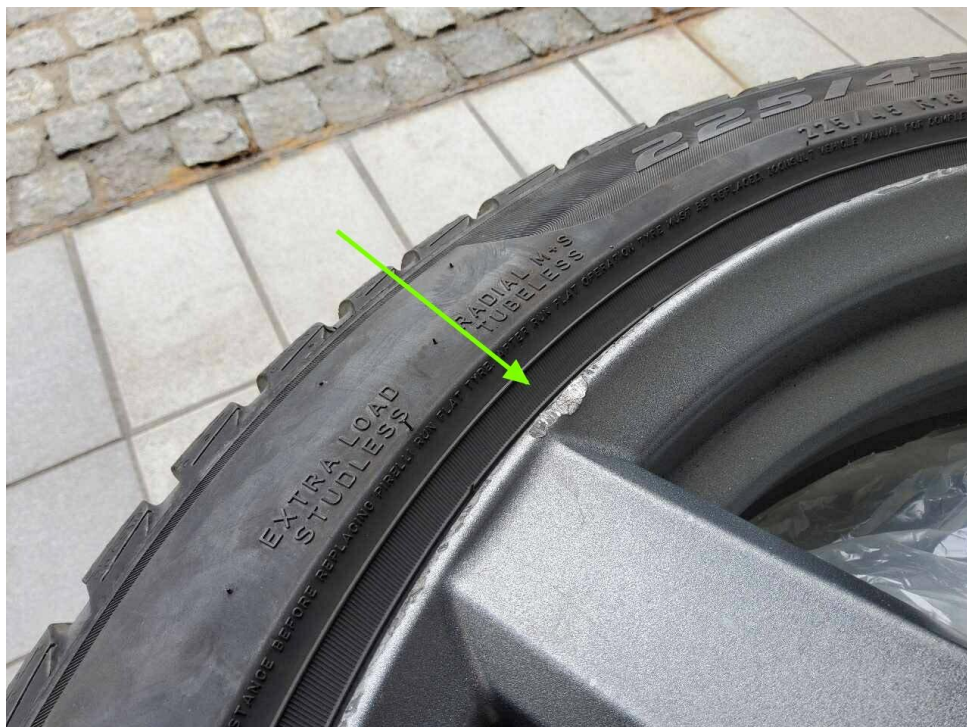
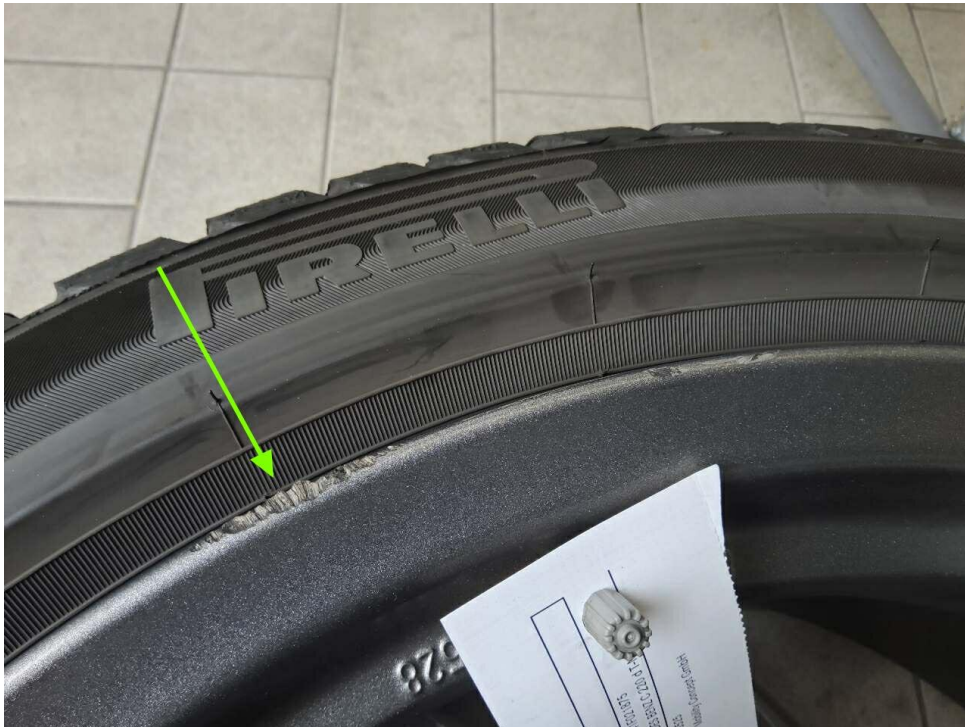
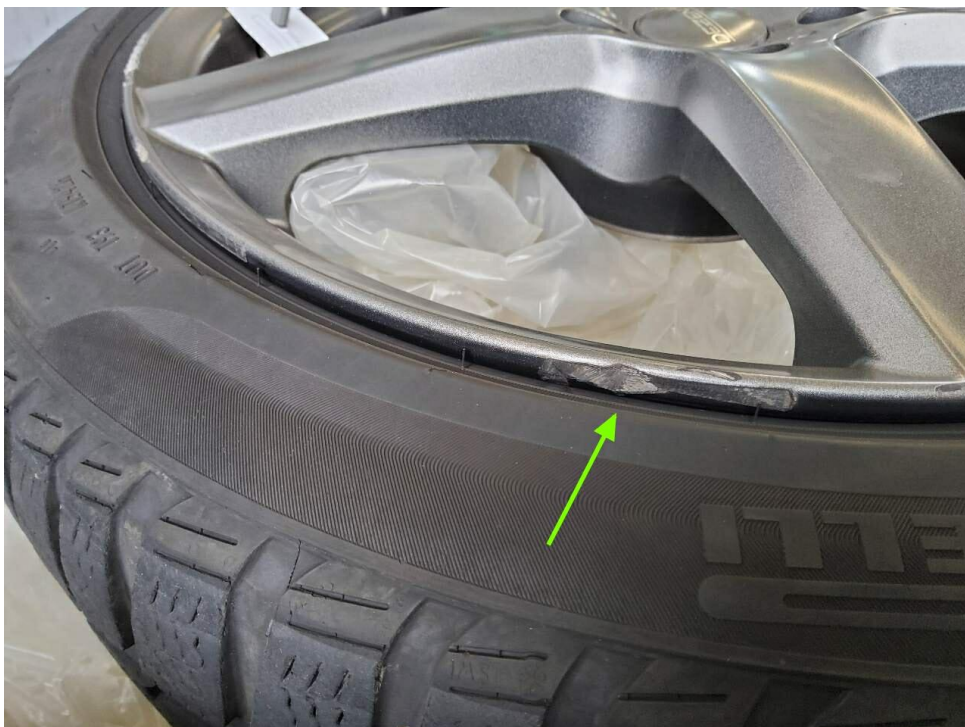
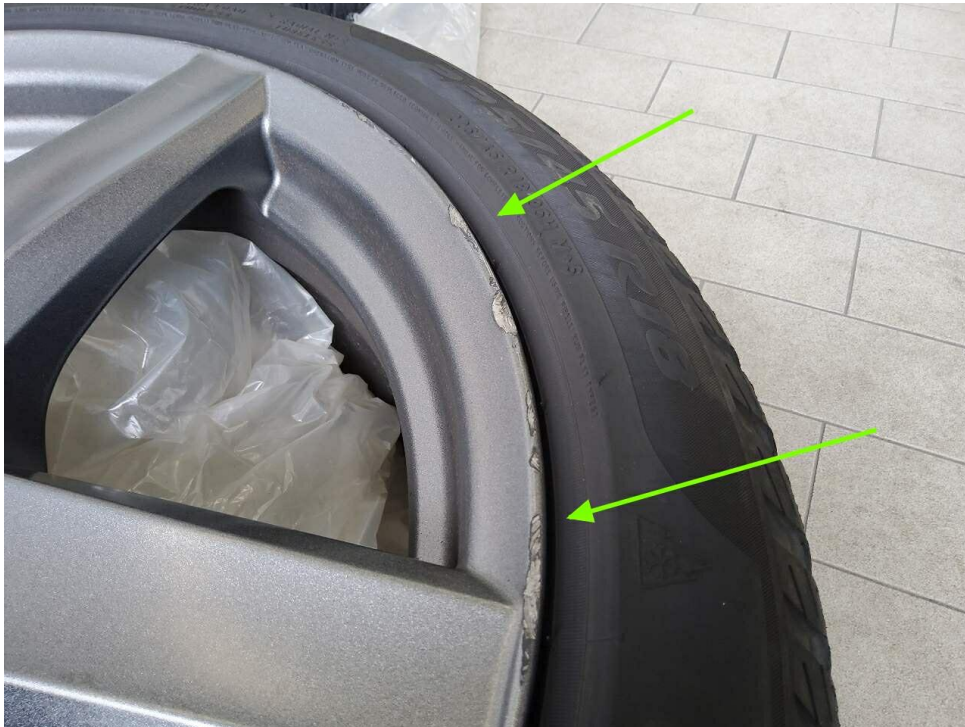
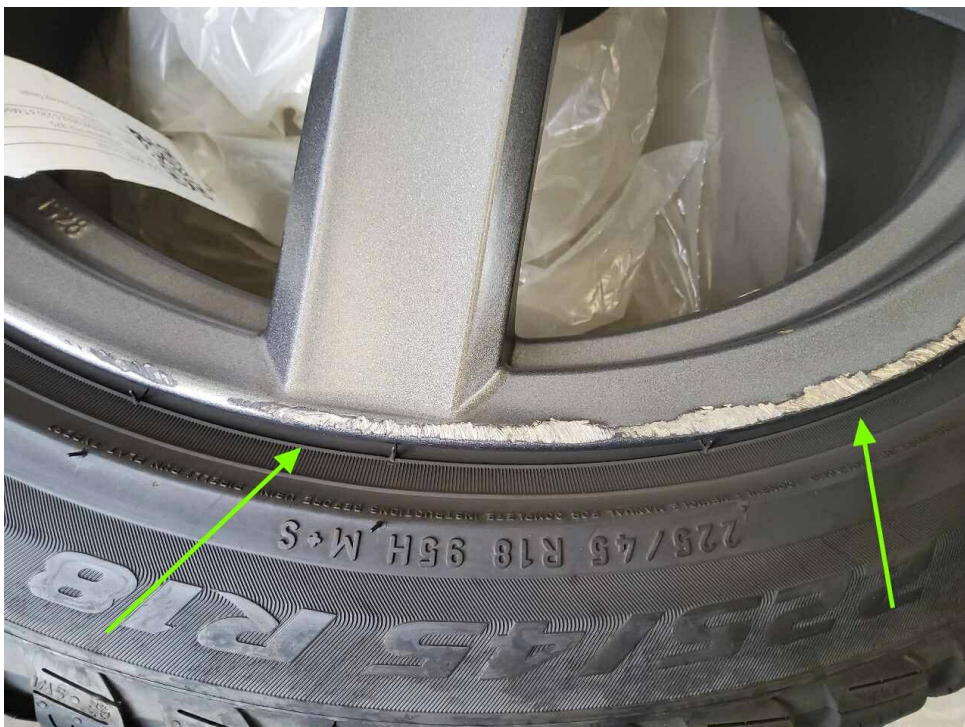
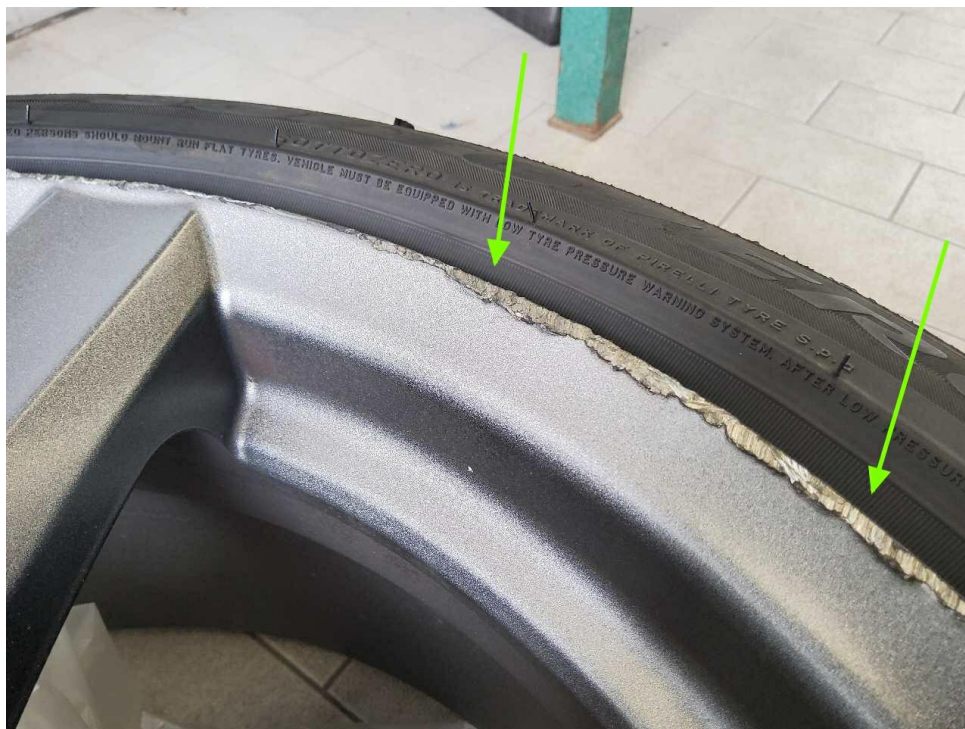
Bild 15 : Winterräder, verschrammt

Bild 16 : Winterräder, verschrammt

Bild 17 : Winterräder, verschrammt

Bild 18 : Winterräder, verschrammt

Bild 19 : Winterräder, verschrammt

Bild 20 : Winterräder, verschrammt

Bild 21 : Winterräder, verschrammt

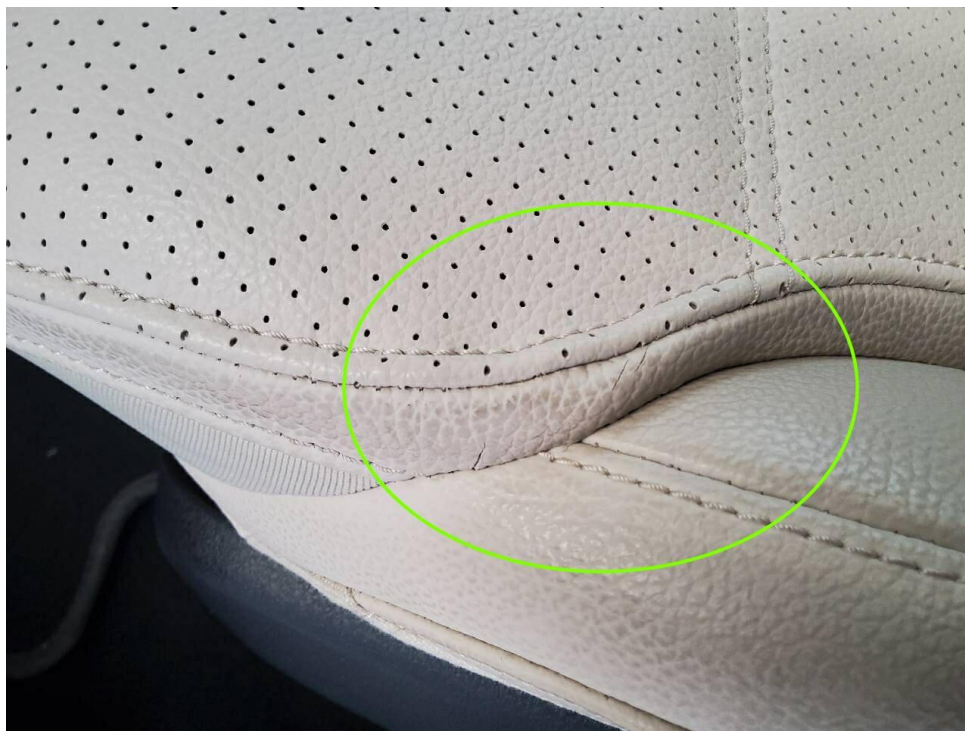
Bild 22 : Sitzbezug, Fahrersitz, verschrammt

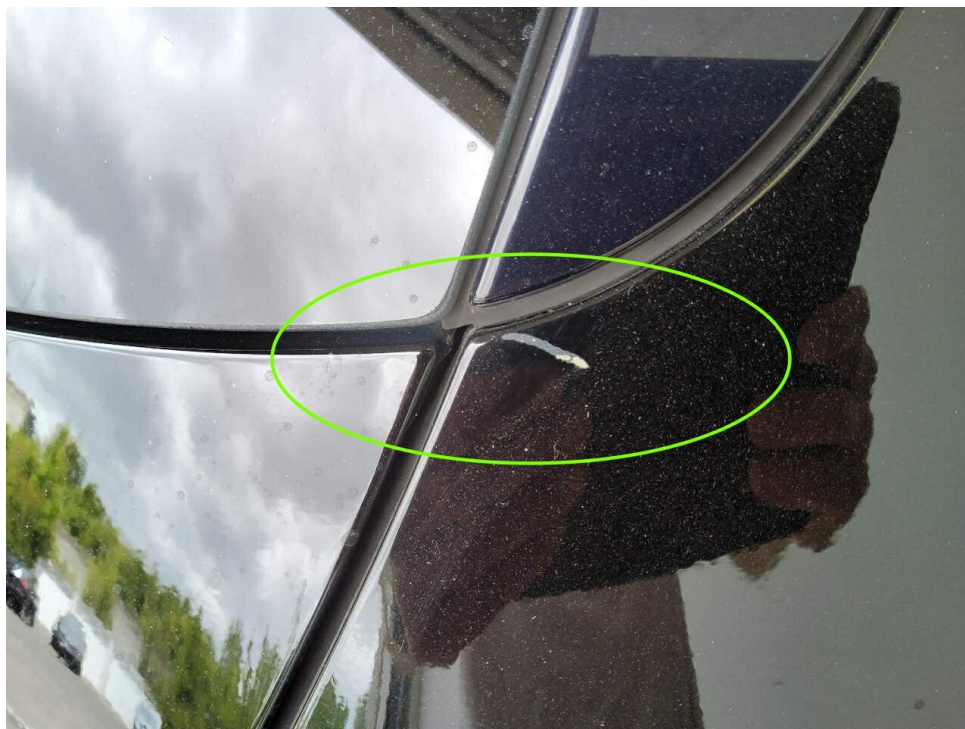
Bild 23 : Seitenteil hinten rechts Lackierung oberhalb, verschrammt, lackieren mit Lackaufbau

7. Felgenanschlag, ( Vermessung ),  
prüfen und Befund festlegen,  
Schadenerweiterung möglich
8. Motorhaube Lackierung, viele  
Steinschläge, lackieren mit  
Lackaufbau (Bild 30, 31, 32)
9. Seitenteil hinten rechts Lackierung  
oberhalb, verschrammt, lackieren mit  
Lackaufbau (Bild 23)

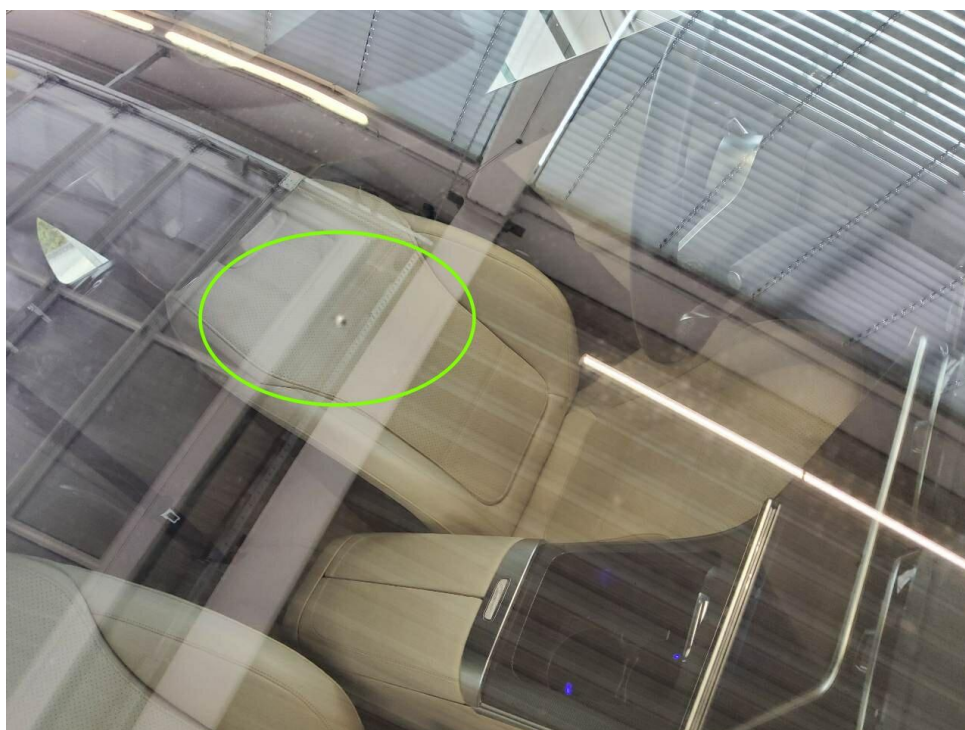
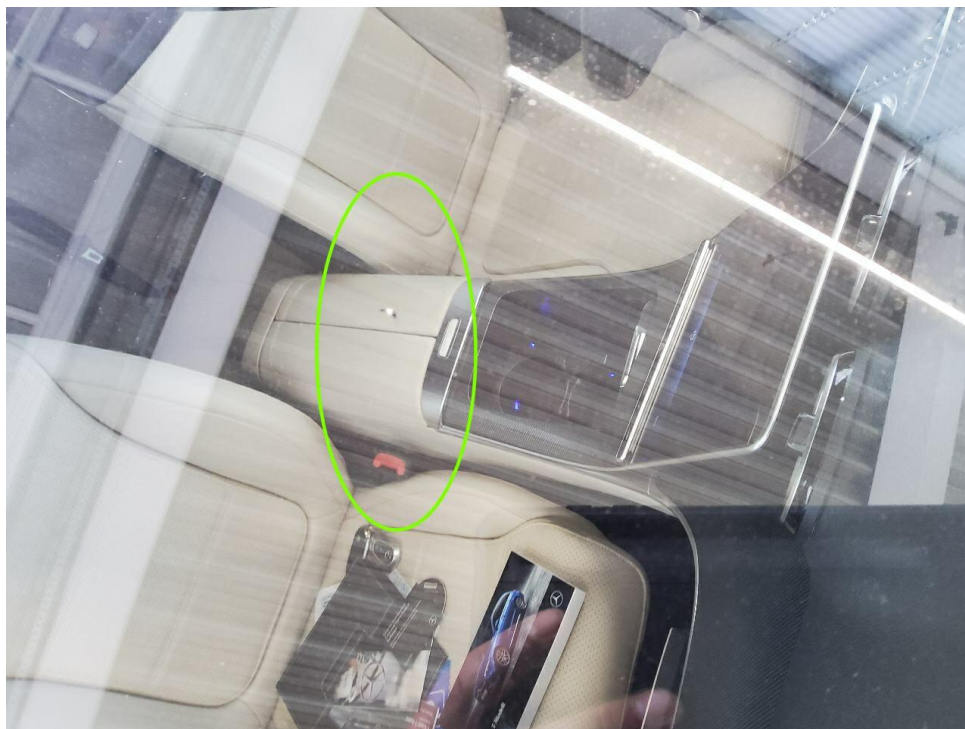
Bild 24 : Windschutzscheibe, Steinschlag mit Rißbildung

Bild 25 : Windschutzscheibe, Steinschlag mit Rißbildung

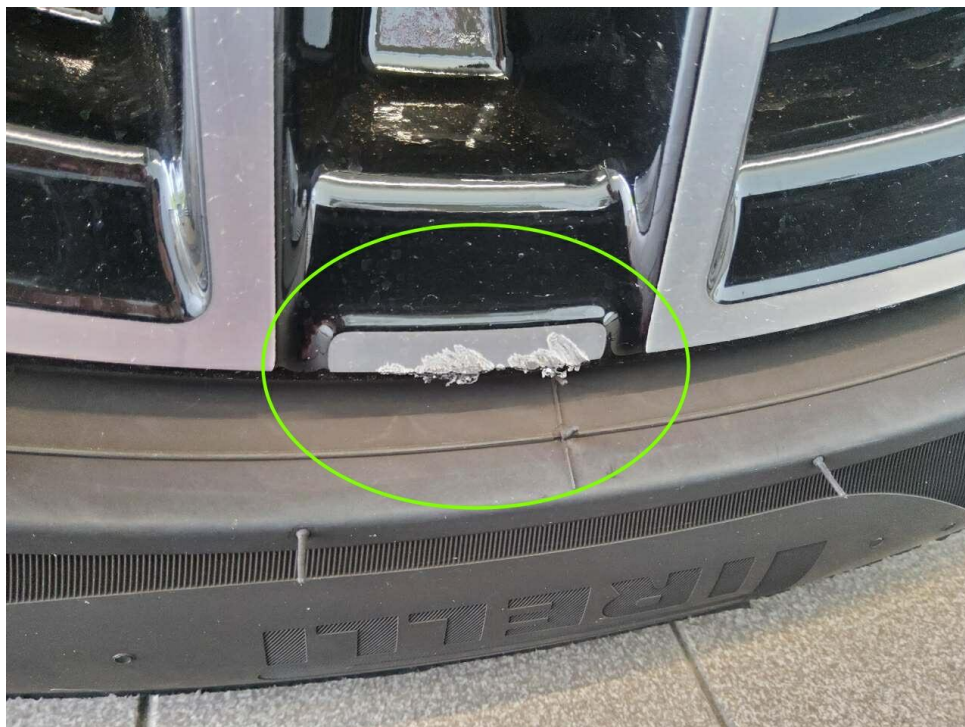
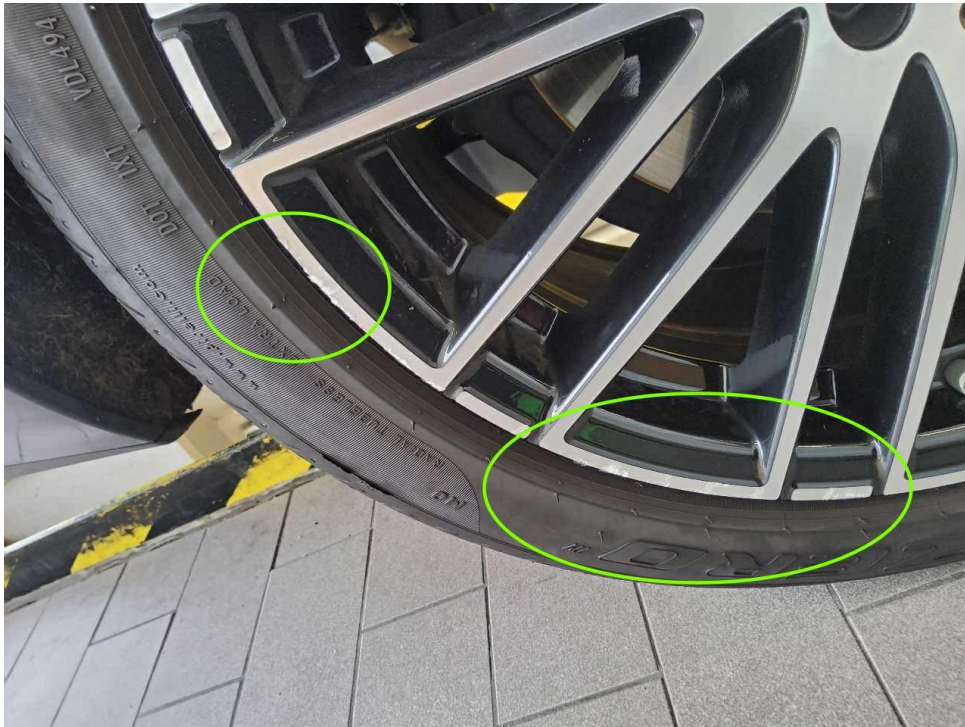
Bild 26 : Felge, hinten rechts, Lackierung, zerkratzt ( Minderwert )

Bild 27 : Felge, hinten rechts, Lackierung, zerkratzt ( Minderwert )

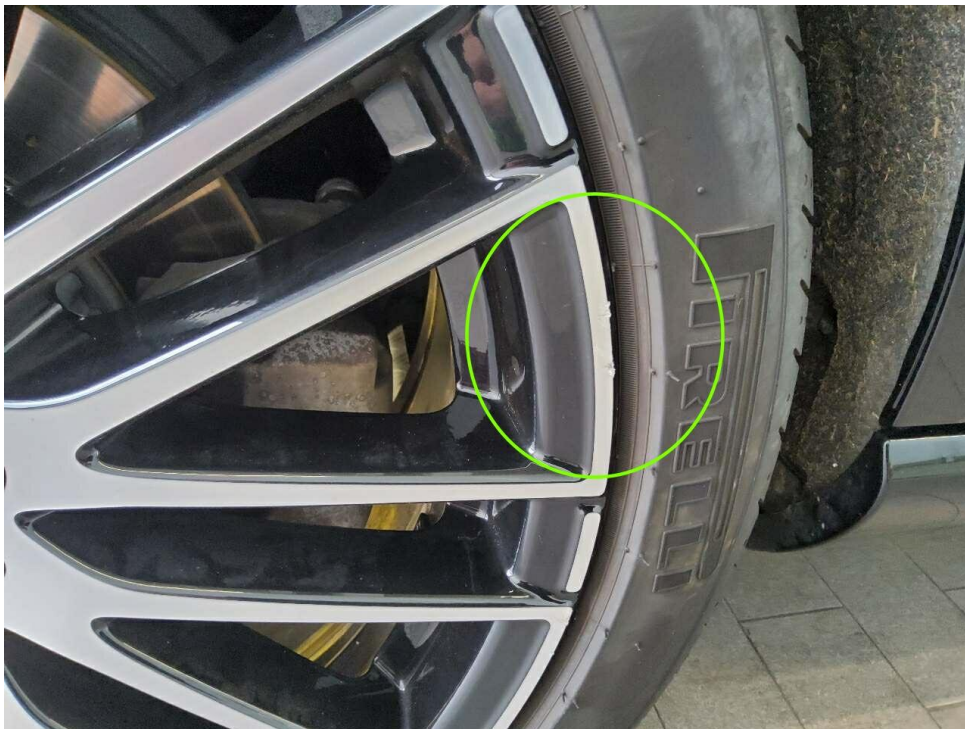
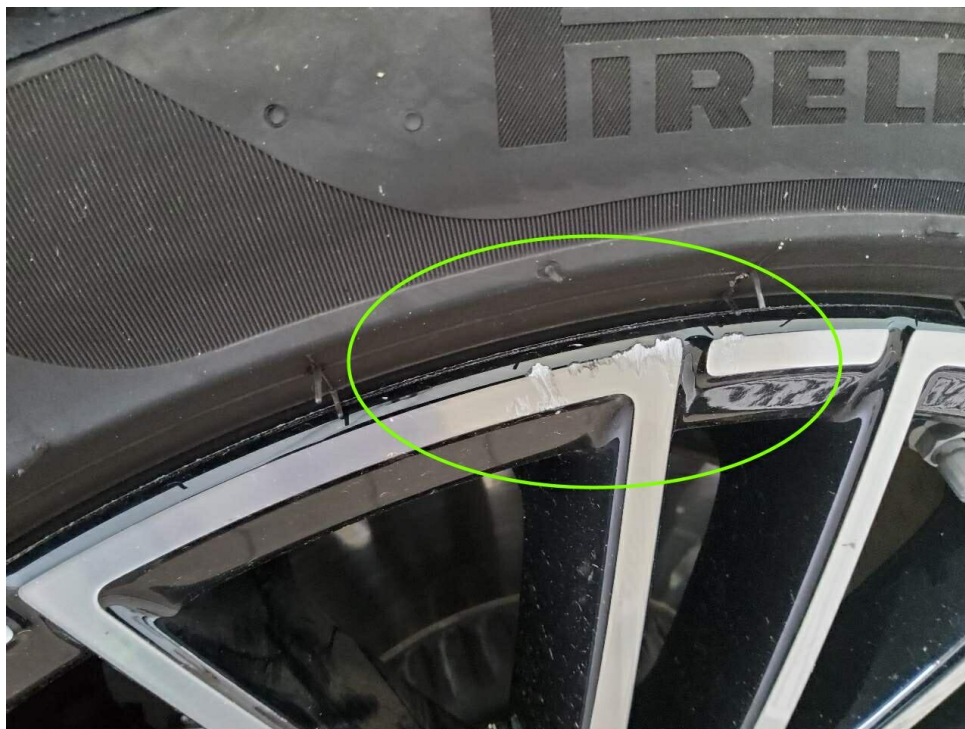
Bild 28 : Felge, vorne links, Lackierung, zerkratzt ( Minderwert )

Bild 29 : Felge, vorne links, Lackierung, zerkratzt ( Minderwert )

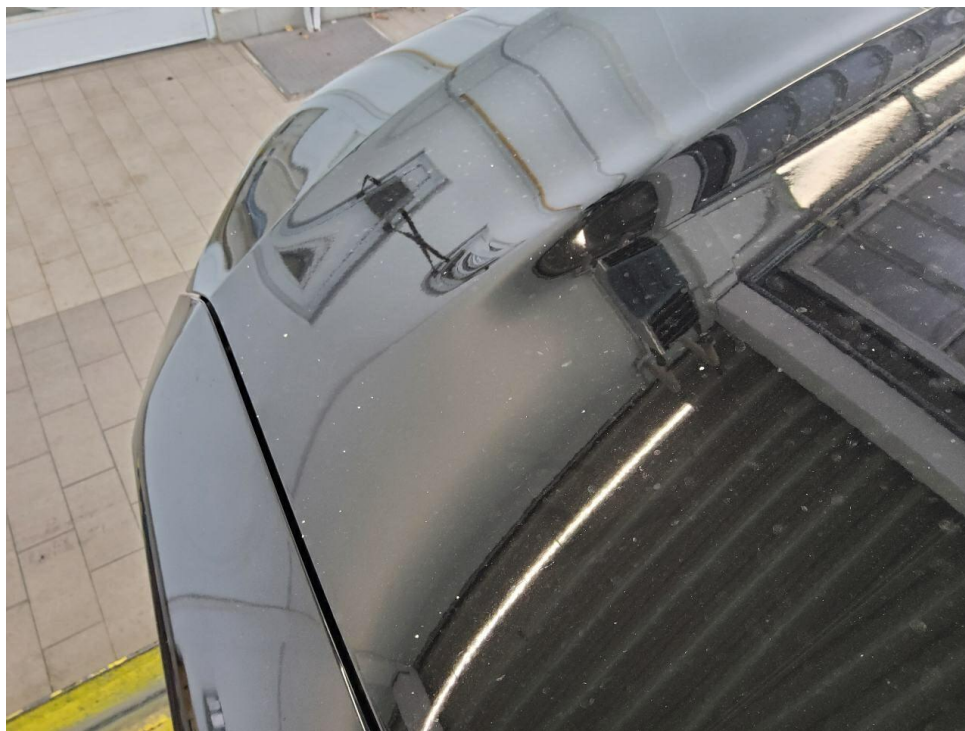
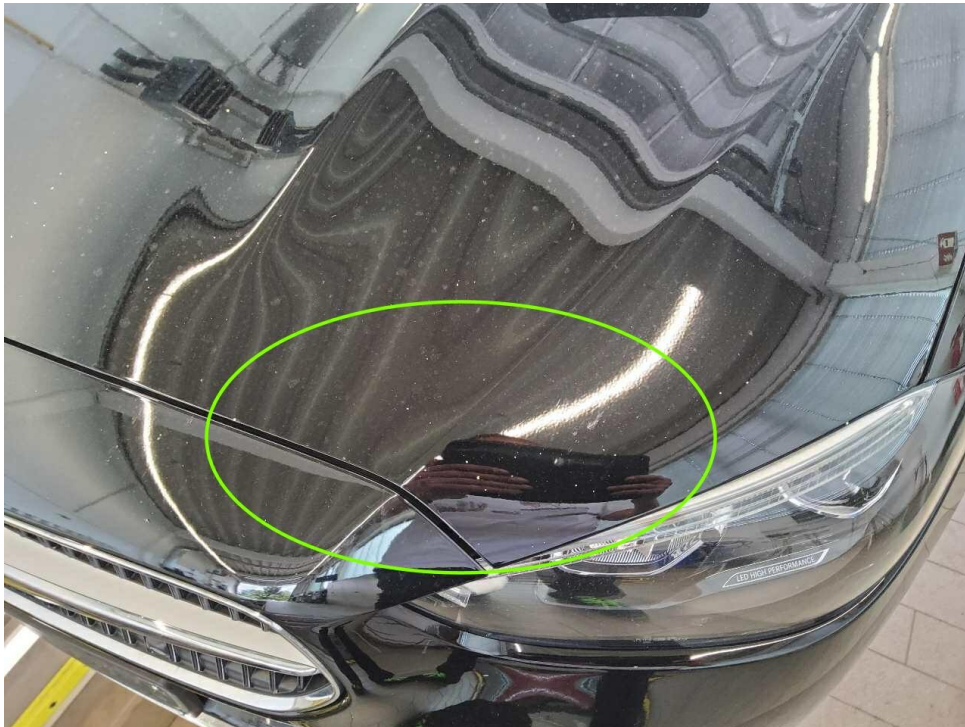
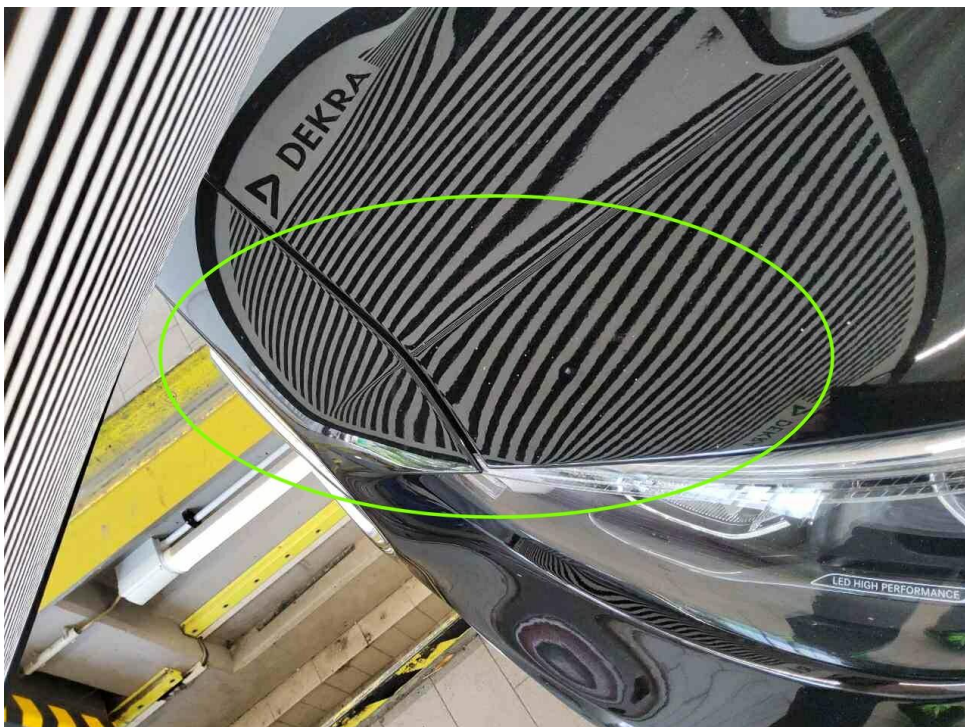
Bild 30 : Motorhaube Lackierung, viele Steinschläge, lackieren mit Lackaufbau

Bild 31 : Motorhaube Lackierung, viele Steinschläge, lackieren mit Lackaufbau

Bild 32 : Motorhaube Lackierung, viele Steinschläge, lackieren mit Lackaufbau
