**Fahrzeugbeschreibung**

## Zustandsbericht

| Berichtsnummer : | 0000000925907-DE968 | | |

#### Ford Transit Custom Kasten (TTF)(2012->) 320 L1 Trend

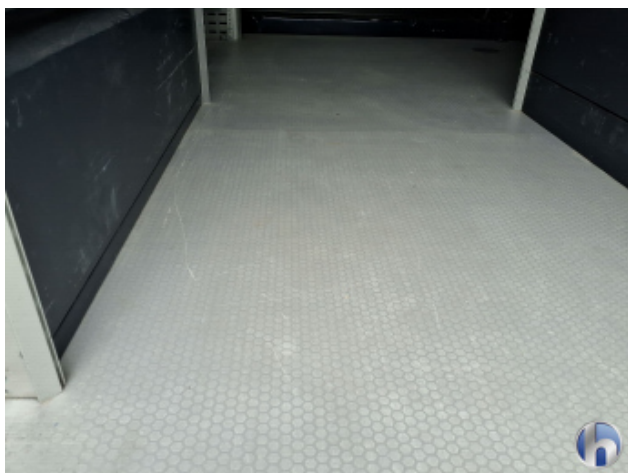
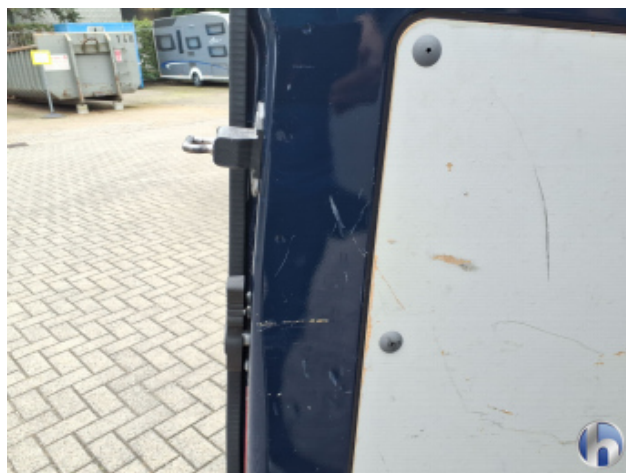
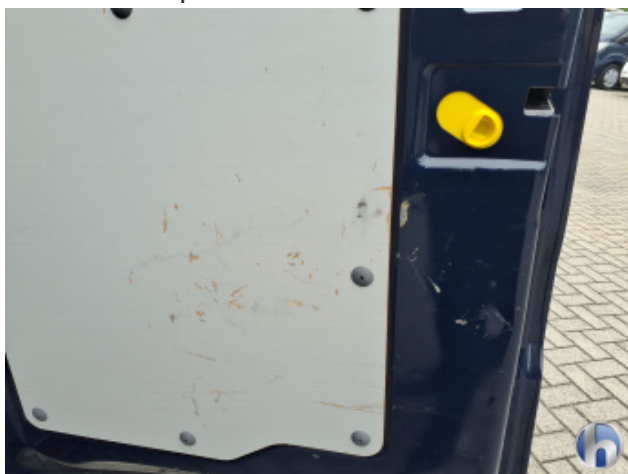
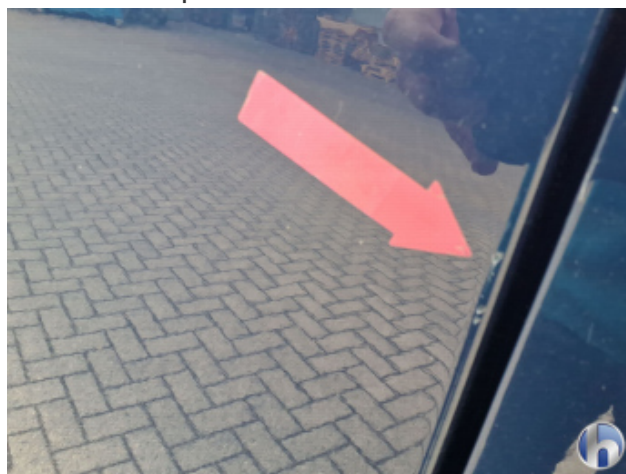
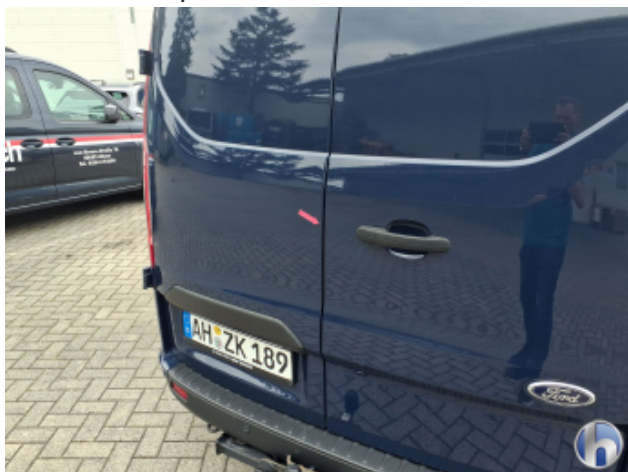
| | Bauteil | Schaden | Rep.-Art |
|---|---|---|---|
| 1. | Hecktür Links | Kratzer | Smart Repair |

1. Hecktür Links  
Kratzer - Smart Repair

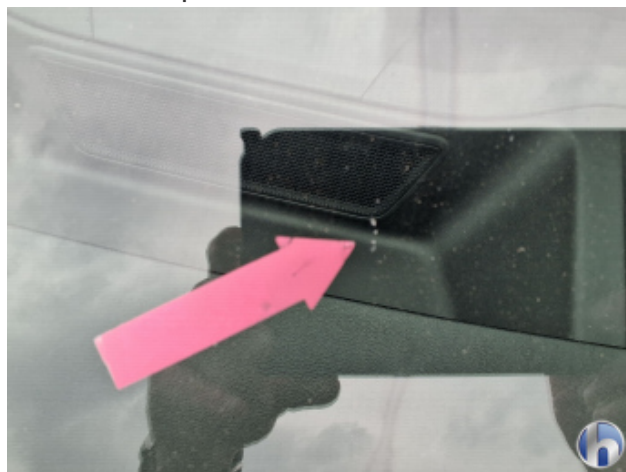
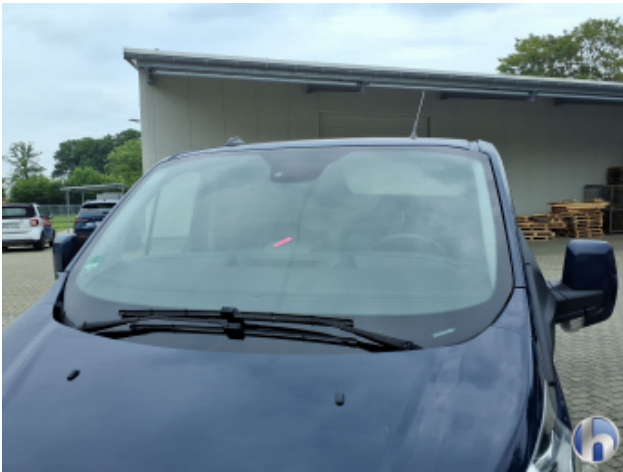
| | Bauteil | Schaden | Rep.-Art |
|---|---|---|---|
| 2. | Windschutzscheibe | Gebrauchsspuren | Ohne Reparatur |

2. Windschutzscheibe  
Gebrauchsspuren - Ohne Reparatur

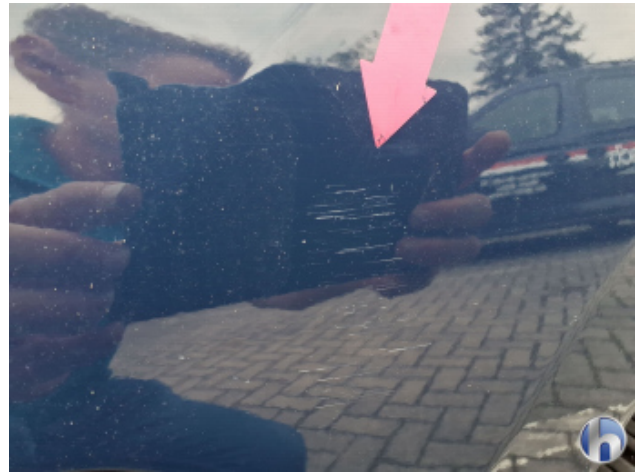
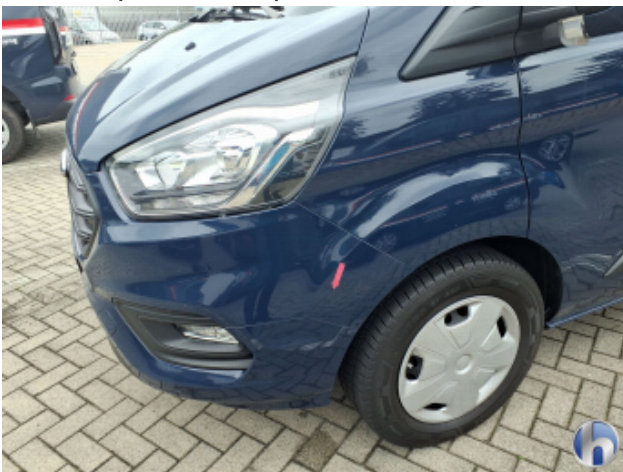
| | Bauteil | Schaden | Rep.-Art |
|---|---|---|---|
| 3. | Stoßfänger Vorne | Kratzer | Smart Repair |

3. Stoßfänger Vorne  
Kratzer - Smart Repair

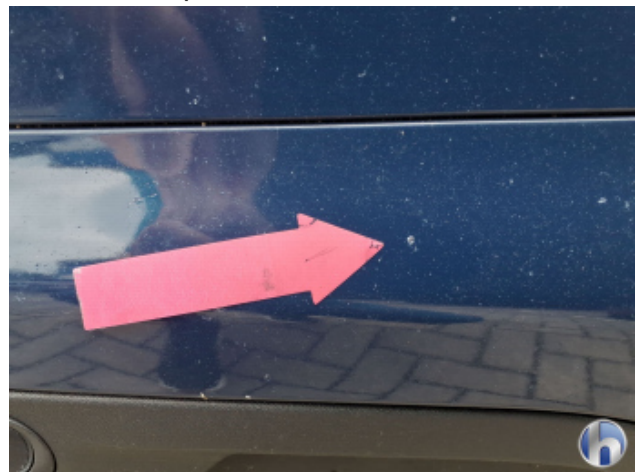
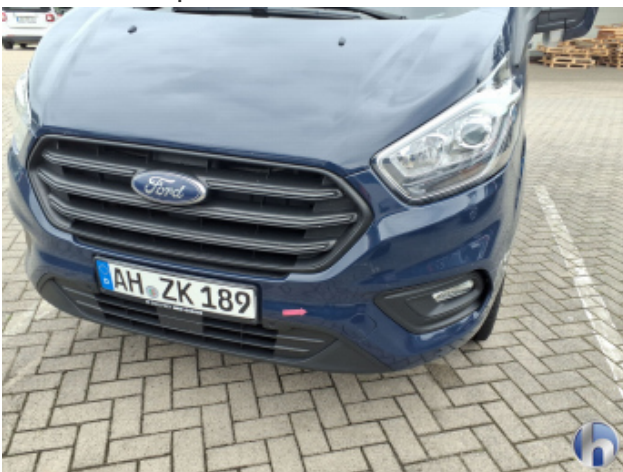
| | Bauteil | Schaden | Rep.-Art |
|---|---|---|---|
| 4. | Stoßfänger Vorne | Gebrauchsspuren | Ohne Reparatur |

4. Stoßfänger Vorne  
Gebrauchsspuren - Ohne Reparatur

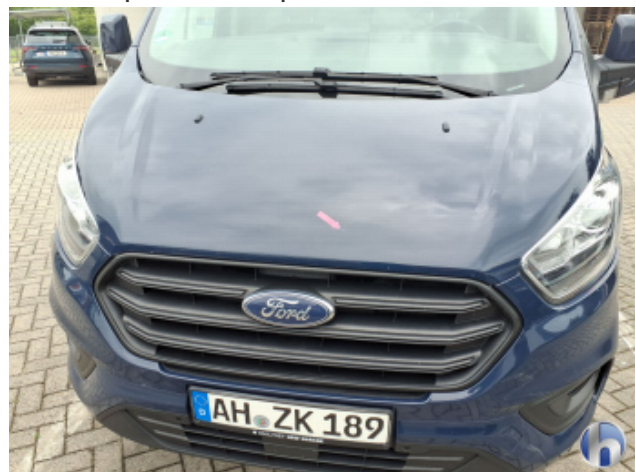
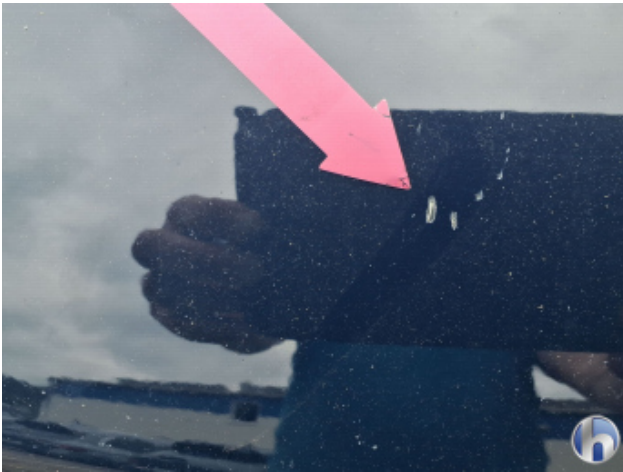
| | Bauteil | Schaden | Rep.-Art |
|---|---|---|---|
| 5. | Motorhaube | Steinschlag | Smart Repair |

5. Motorhaube  
Steinschlag - Smart Repair

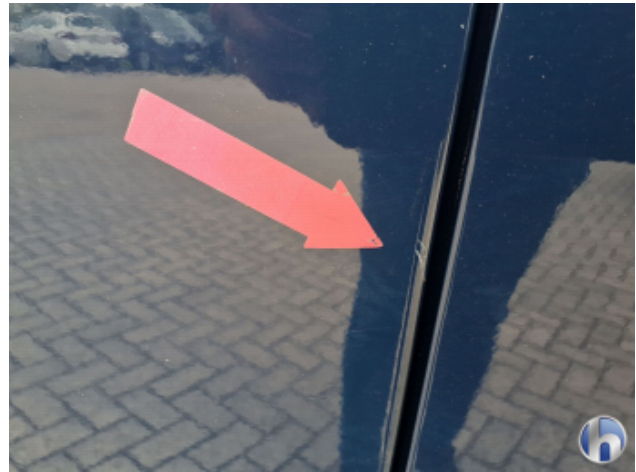
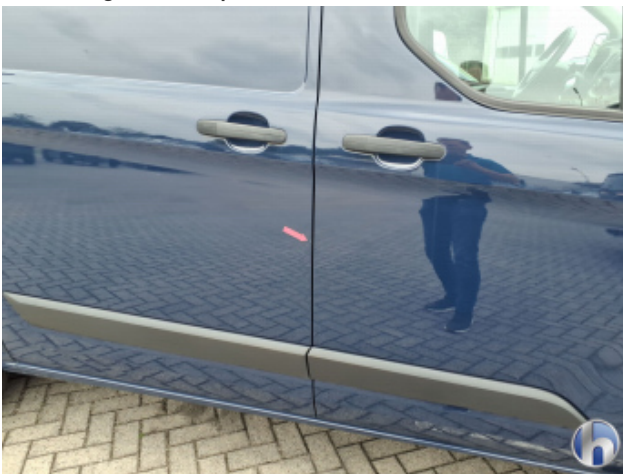
| | Bauteil | Schaden | Rep.-Art |
|---|---|---|---|
| 6. | Tür Hinten - Rechts | Kratzer | Smart Repair |

6. Tür Hinten - Rechts  
Kratzer - Smart Repair

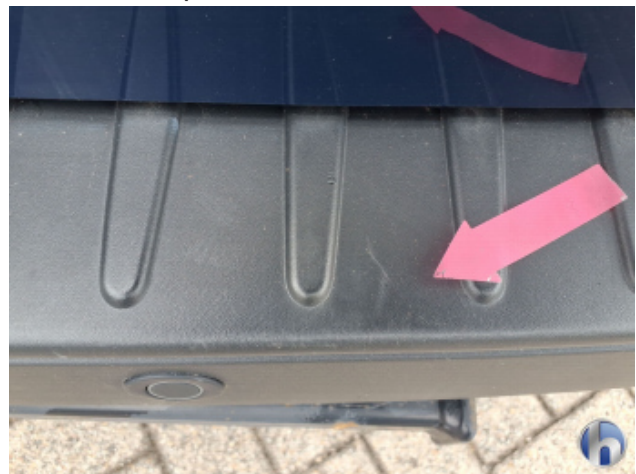
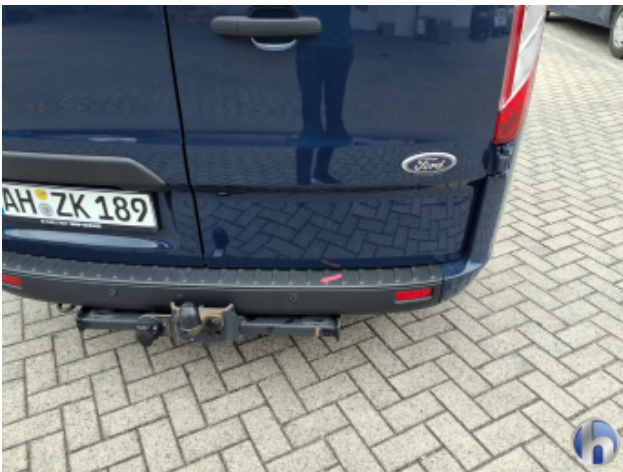
| | Bauteil | Schaden | Rep.-Art |
|---|---|---|---|
| 7. | Stoßfänger Hinten | Gebrauchsspuren | Ohne Reparatur |

7. Stoßfänger Hinten  
Gebrauchsspuren - Ohne Reparatur

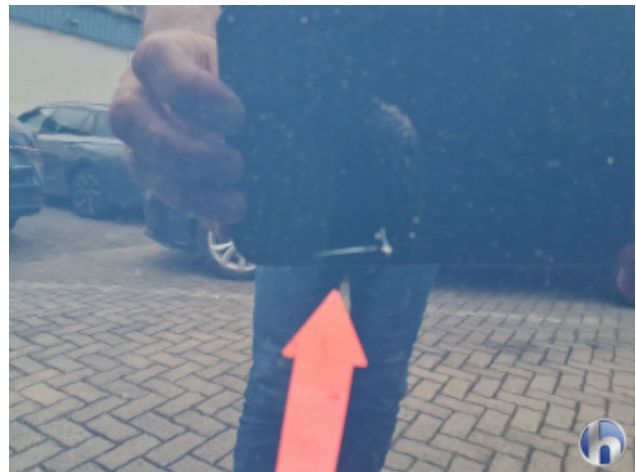
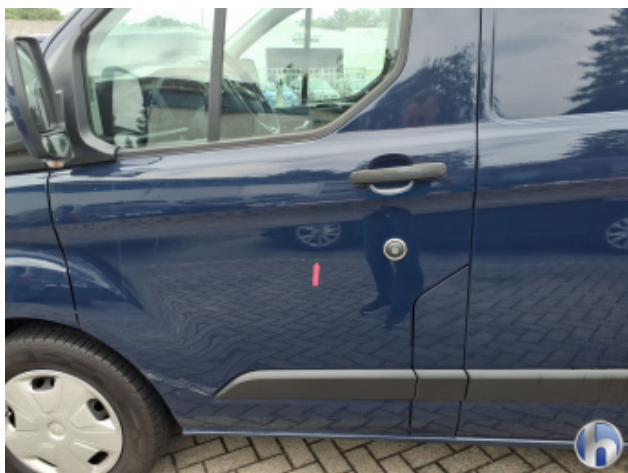
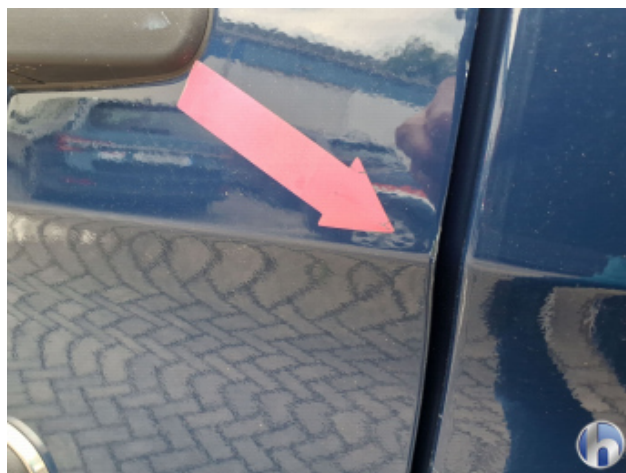
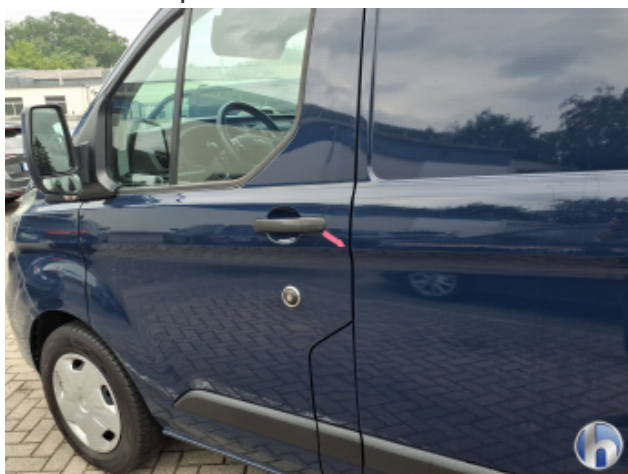
| | Bauteil | Schaden | Rep.-Art |
|---|---|---|---|
| 8. | Tür Vorne - Links | Kratzer | Smart Repair |

8. Tür Vorne - Links  
Kratzer - Smart Repair
