# Zustandsbericht

| Hersteller / Modell | Tesla Model Y Long Range Dual Motor AWD | | |
| | | Fahrgestellnummer | LRWYGCEK2PC711019 |

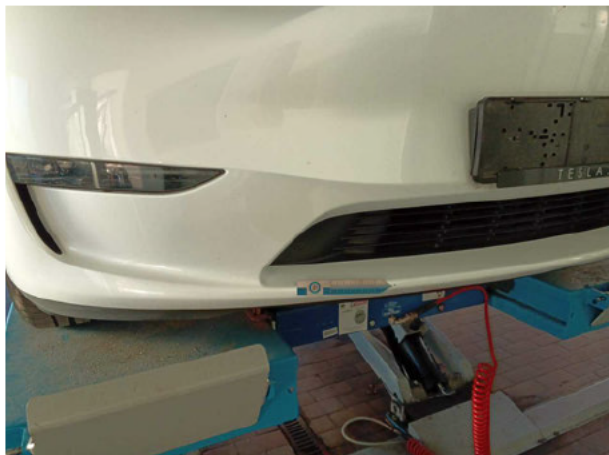
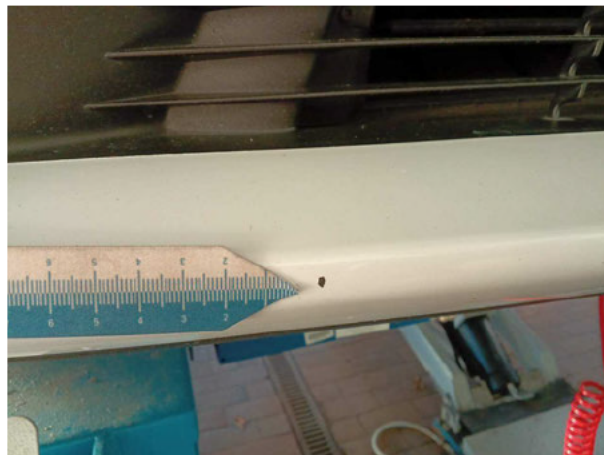
| Nr. | Bauteilgruppe | Beschreibung |
|---|---|---|
| 1 | Stoßfänger vorn | Stoßfänger vorn - Steinschlag - Smart Repair |

**Beschädigung #1:** Stossfänger vorn: Stossfänger vorn - Steinschlag - Smart Repair

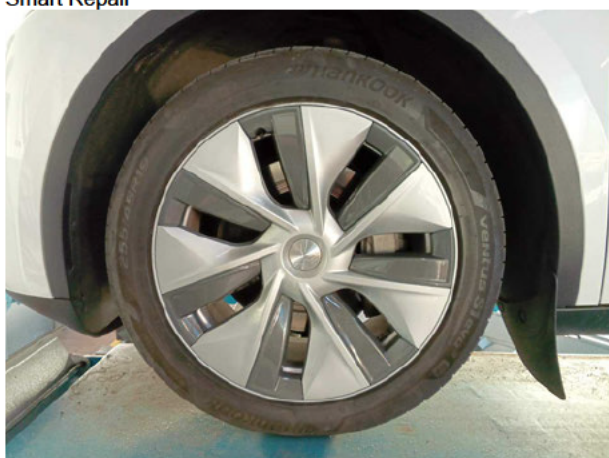
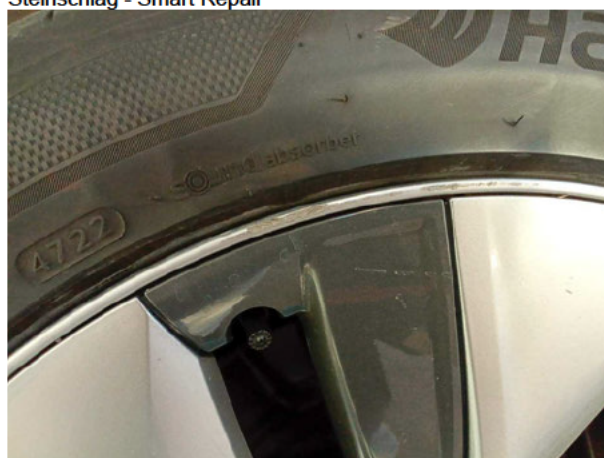
| Nr. | Bauteilgruppe | Beschreibung |
|---|---|---|
| 2 | Rad/Reifen | Leichtmetallfelge vorn links - verkratzt / verschürft - Wertminderung |

**Beschädigung #2:** Rad/Reifen: Leichtmetallfelge vorn links - verkratzt... verschürft - Wertminderung

**Beschädigung #2:** Rad/Reifen: Leichtmetallfelge vorn links - verkratzt / verschürft - Wertminderung

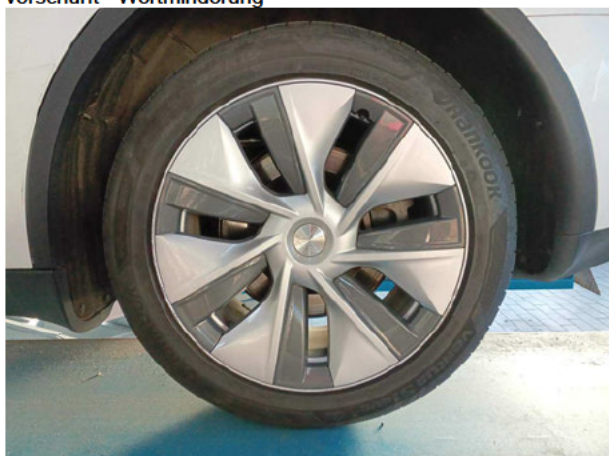
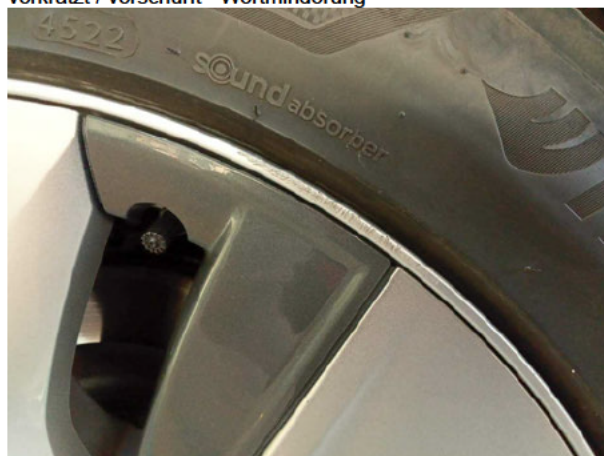
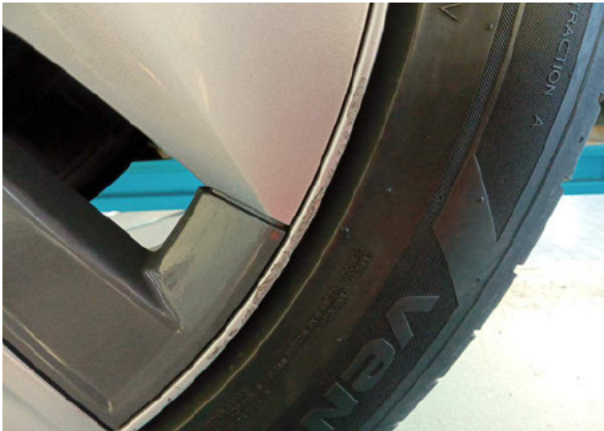
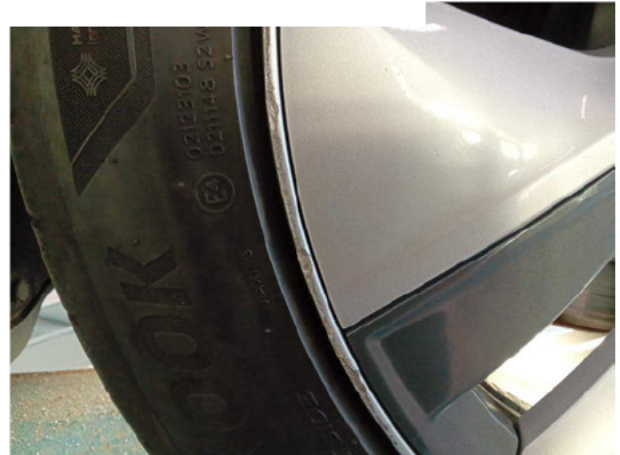
| Nr. | Bauteilgruppe | Beschreibung |
|---|---|---|
| 3 | Rad/Reifen | Leichtmetallfelge hinten links - verkratzt / verschürft - Wertminderung |

**Beschädigung #3:** Rad/Reifen: Leichtmetallfelge hinten links - verkratzt / verschürft - Wertminderung

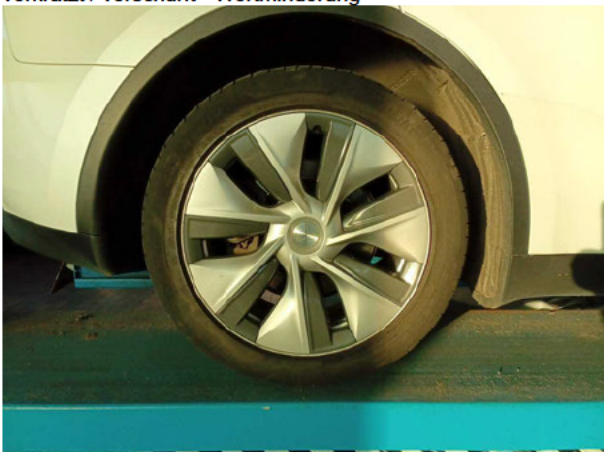
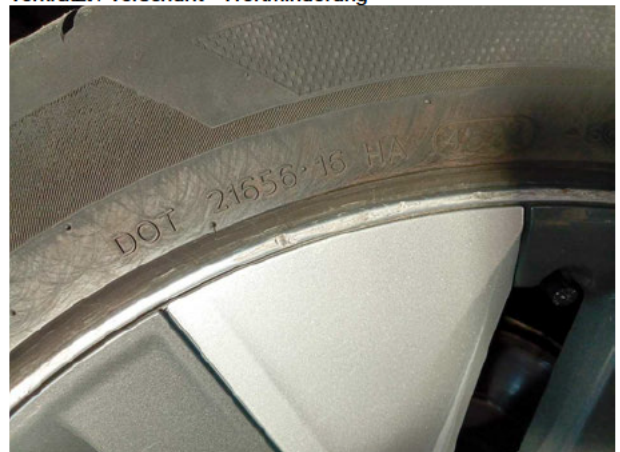
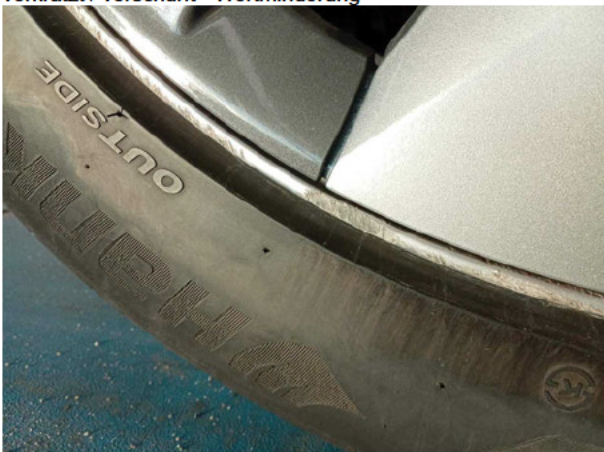
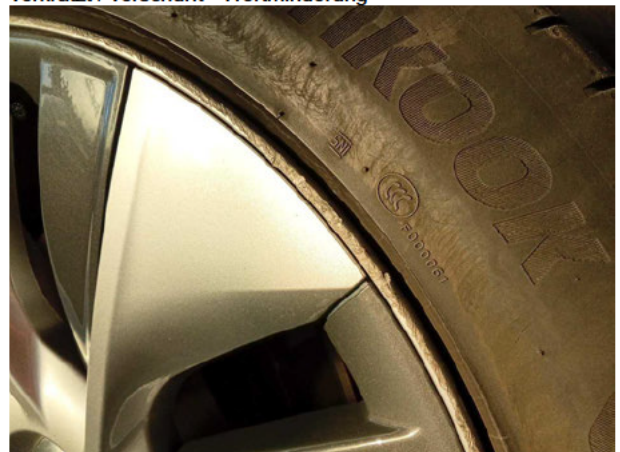
| Nr. | Bauteilgruppe | Beschreibung |
|---|---|---|
| 4 | Rad/Reifen | Leichtmetallfelge hinten rechts - verkratzt / verschürft - Wertminderung |

**Beschädigung #4:** Rad/Reifen: Leichtmetallfelge hinten rechts - verkratzt / verschürft - Wertminderung

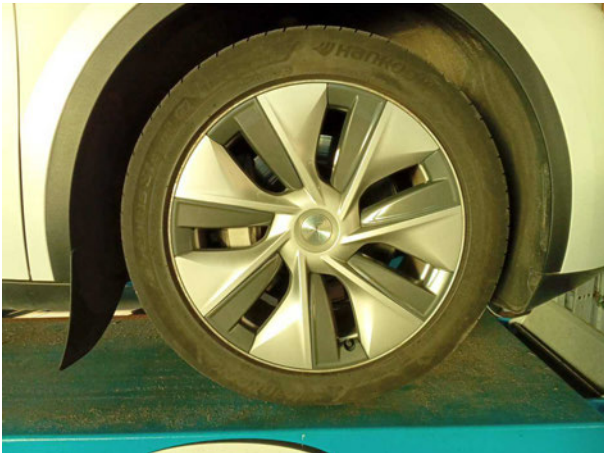
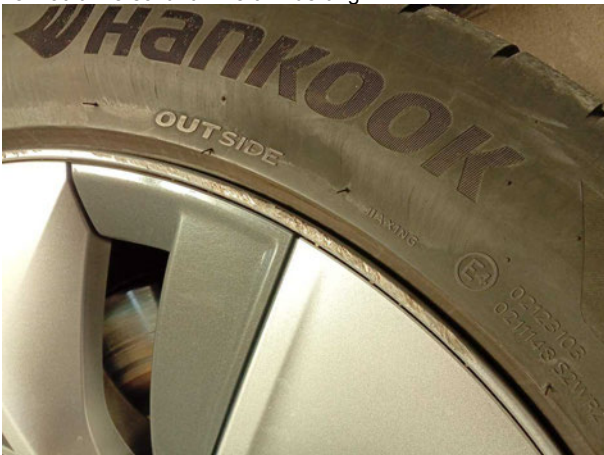
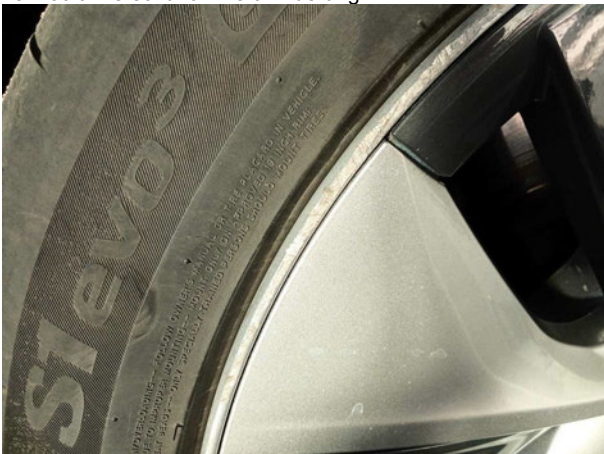
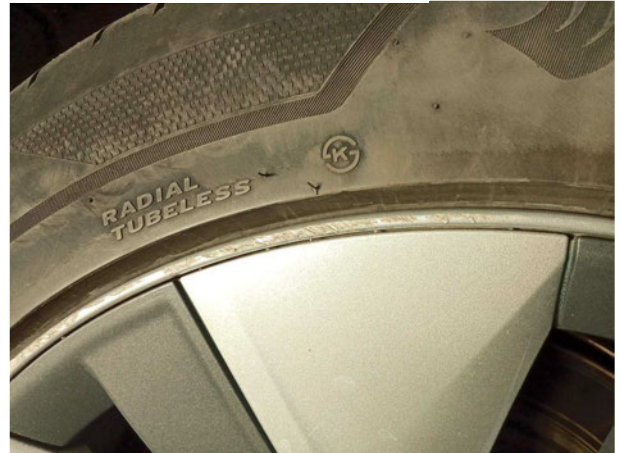
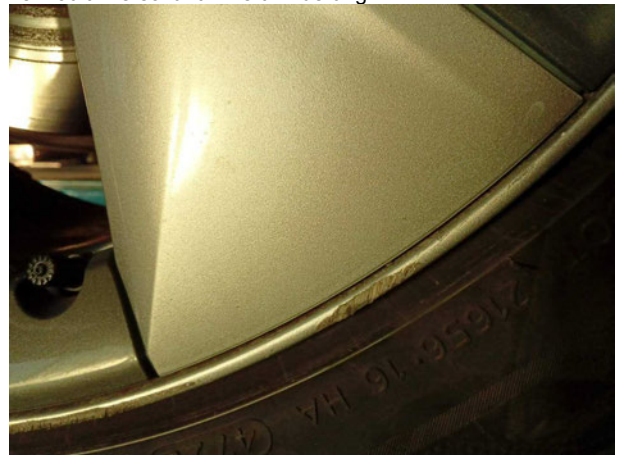
| Nr. | Bauteilgruppe | Beschreibung |
|---|---|---|
| 5 | Rad/Reifen | Leichtmetallfelge vorn rechts - verkratzt / verschürft - Wertminderung |

**Beschädigung #5:** Rad/Reifen: Leichtmetallfelge vorn rechts - verkratzt / verschürft - Wertminderung

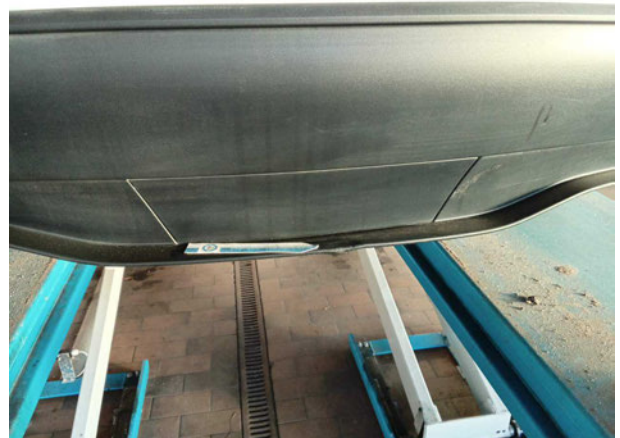
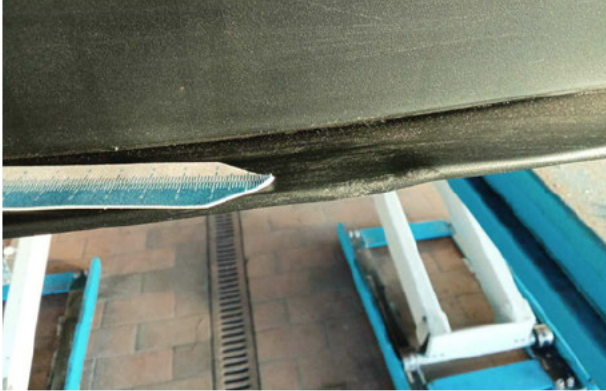
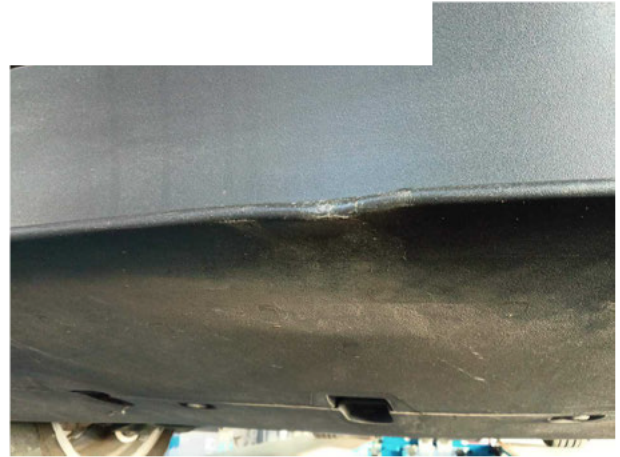
| Nr. | Bauteilgruppe | Beschreibung |
|---|---|---|
| 6 | Stoßfänger hinten | Spoiler - verformt - erneuern |

**Beschädigung #6:** Stossfänger hinten: Spoiler - verformt - erneuern

**Beschädigung #6:** Stossfänger hinten: Spoiler - verformt -  
erneuern
