## Zustandsbericht

| Berichtsnummer : | 0000000927474-DE926 | | |

#### Hyundai Tucson (NX)(12.2020->) Trend Plug-In Hybrid 4WD

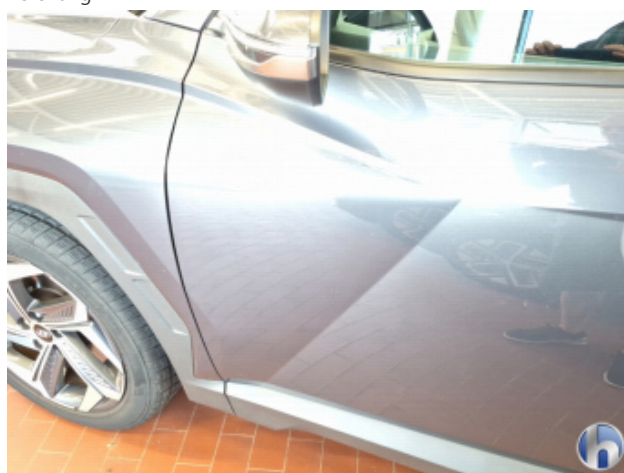
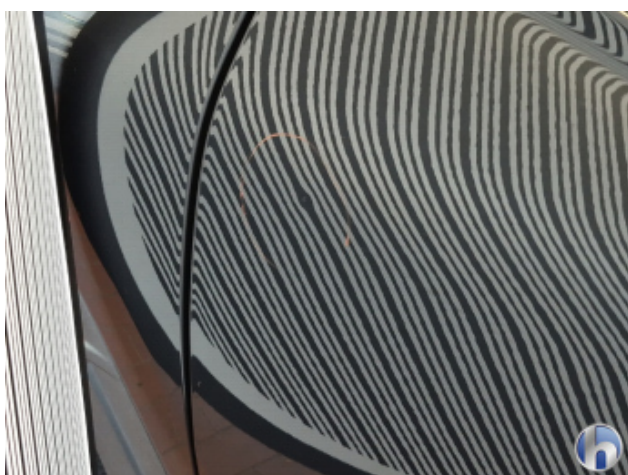
| 1. | Tür Vorne - Links | Gebrauchsspuren | Ohne Reparatur |

1. Tür Vorne - Links  
Gebrauchsspuren - Ohne Reparatur

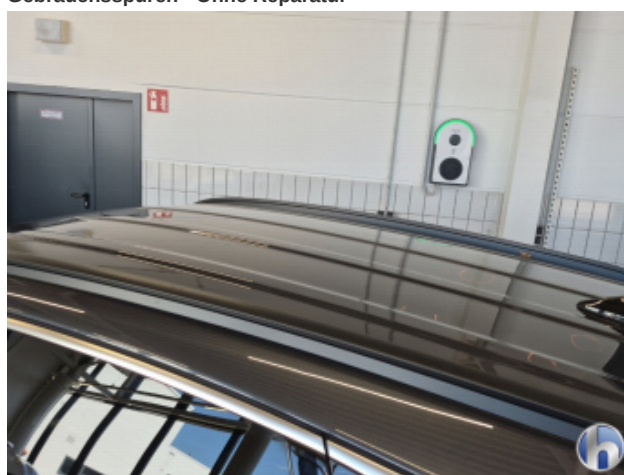
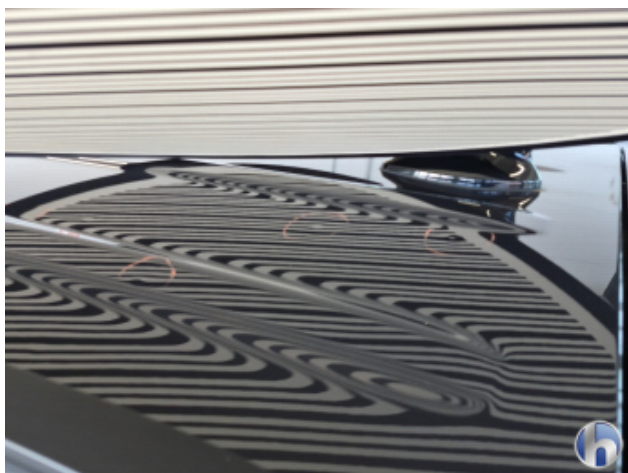
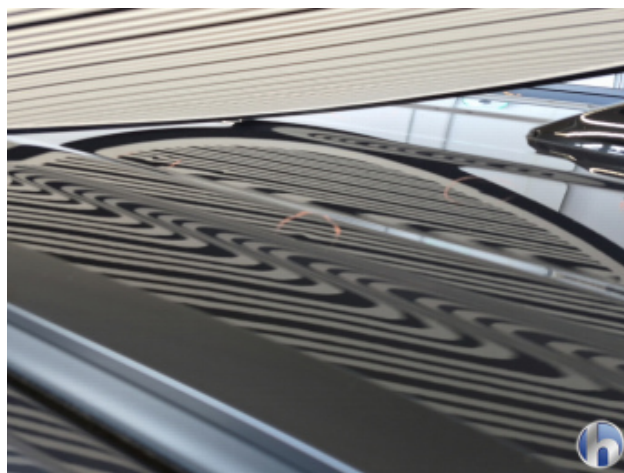
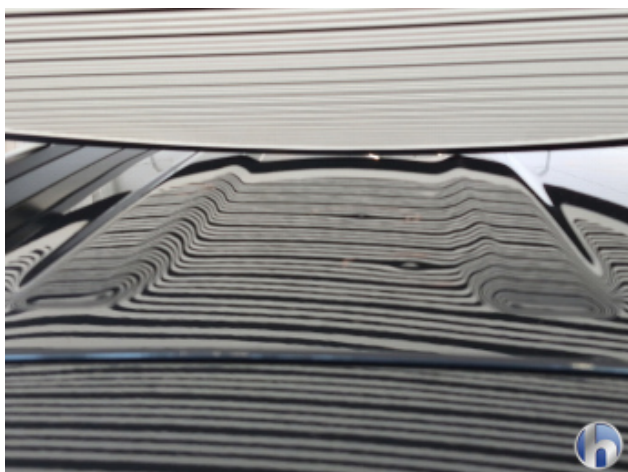
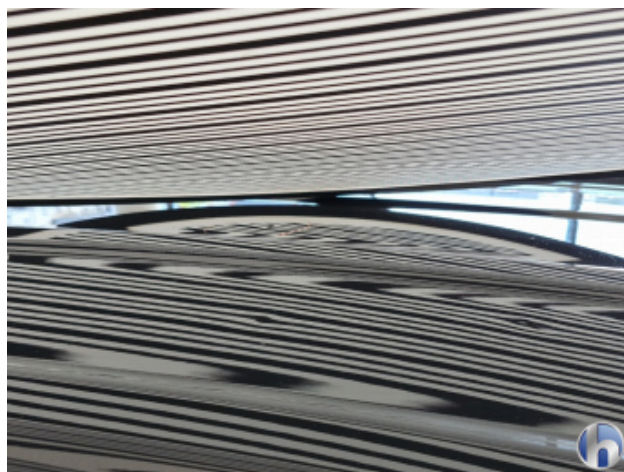
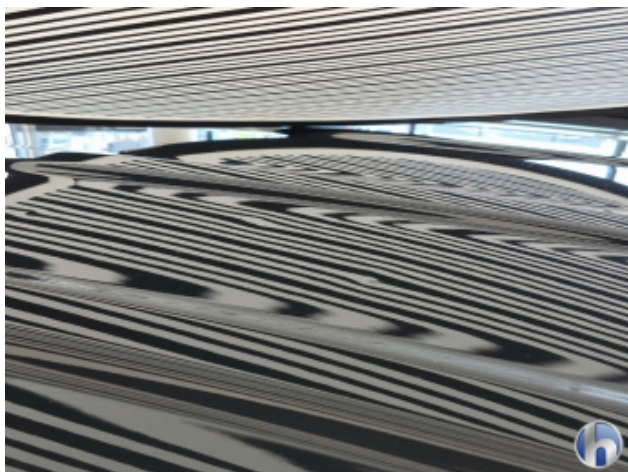
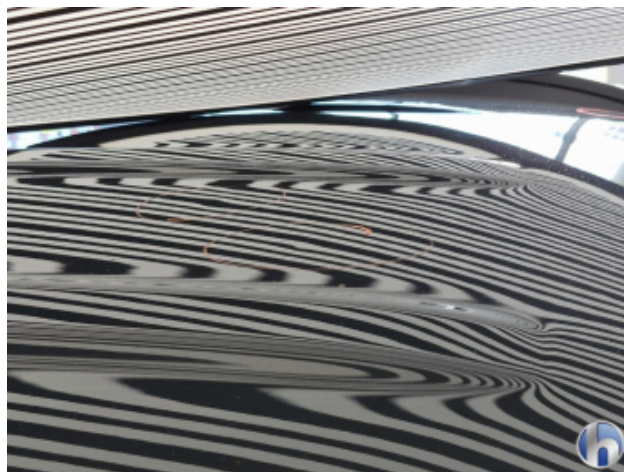
| <b>Hinweis:</b> | *Service und TÜV werden nachgereicht ca.10 Dellen auf dem Dach Serviceintervall nach Herstellervorgaben überzogen / fehlt (12 Monate / 15.000 km) Wartung fehlt. Kostenerweiterung durch Verlust der Herstellergarantie möglich. |

| 2. | Dach | Dellen / Beulen | Sanft Instandsetzen |

2. Dach  
Dellen / Beulen - Sanft Instandsetzen

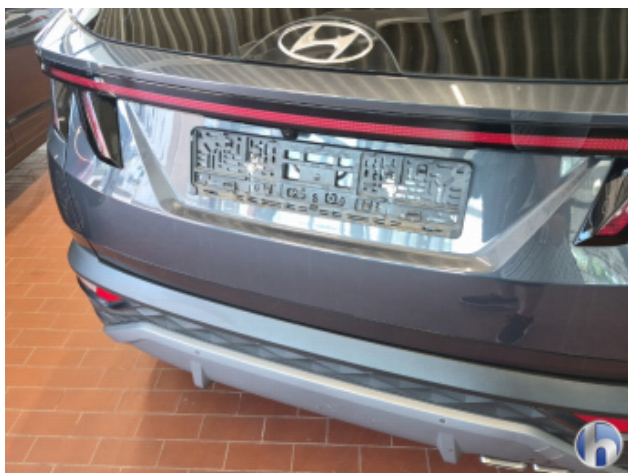
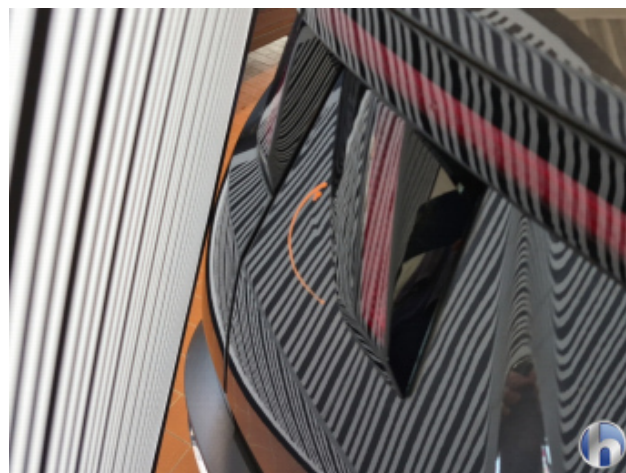
| 3. | Heckklappe | Gebrauchsspuren | Ohne Reparatur |

3. Heckklappe  
Gebrauchsspuren - Ohne Reparatur

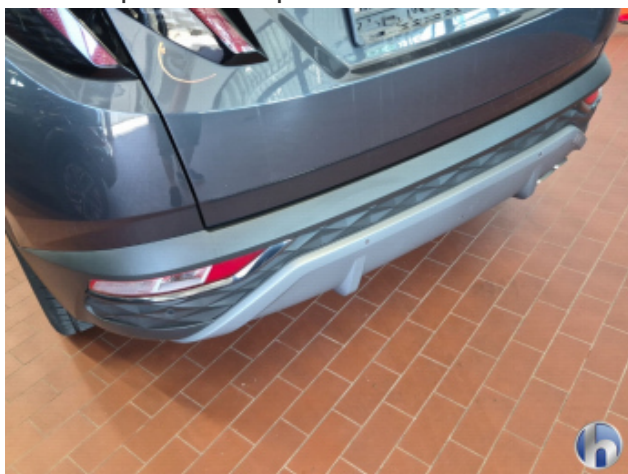
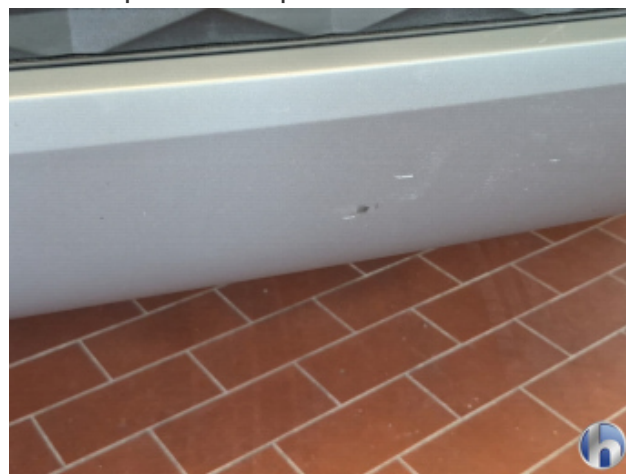
| 4. | Stoßfänger Hinten | Gebrauchsspuren | Ohne Reparatur |

4. Stoßfänger Hinten  
Gebrauchsspuren - Ohne Reparatur
