Auftrags-Nr: 1002296113
Besichtigt am: 02.02.2026 11:58
Berichts-Nr: 9963852
FIN: WVGZZZ5N0PW047697

» Fahrzeugdaten

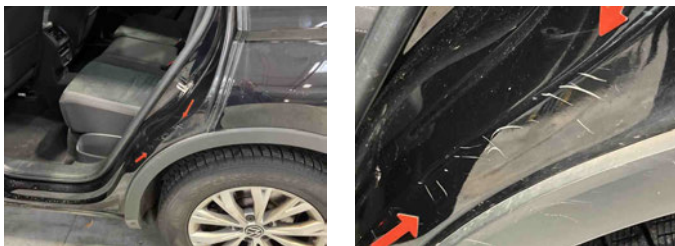
6 - Einstiegsschweller hinten links - Kratzer - Smart Repair

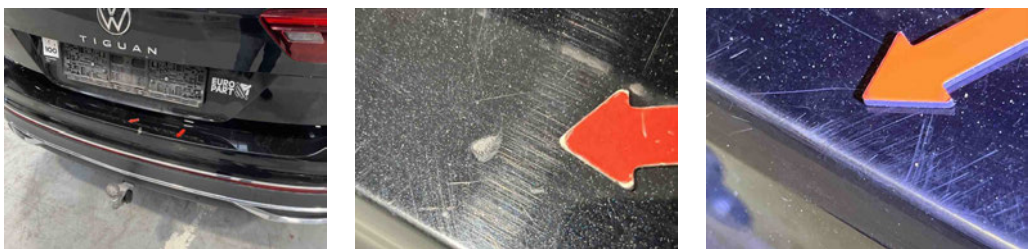
7 - Stoßfänger hinten - Kratzer - Smart Repair

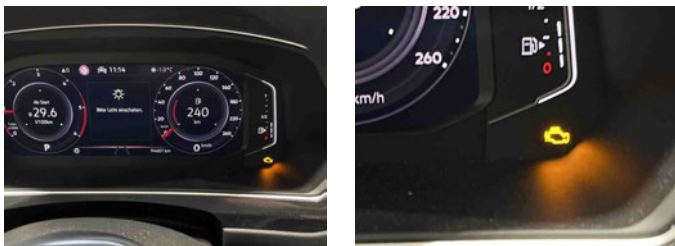
8 - Kontrollleuchte Motor - Leuchtet - Werkstattdiagnose erforderlich
Schadenserweiterung möglich

Kommentar	Folgekosten möglich
-----------	---------------------

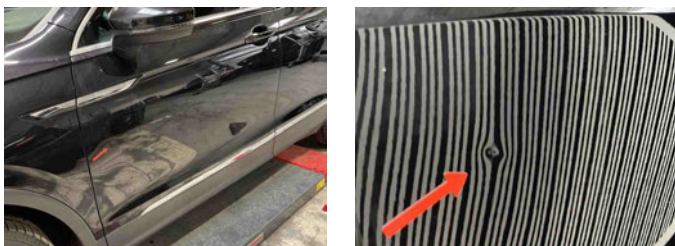
9 - Tür vorne links - Delle(n) - Kaltdrücken

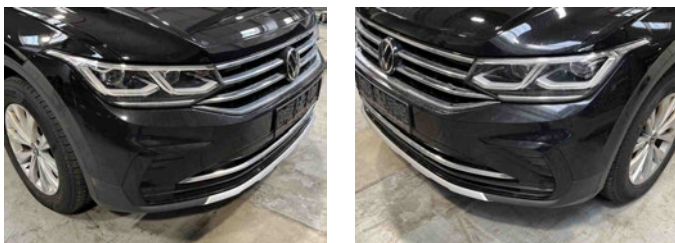
1 - Stoßfänger vorne - Steinschlag - Akzeptabel (Gebrauchsspur)
