# Zustandsbericht

Protokollnummer: 46052580  
Auftrags-Nr / Referenz: 18924636  
Besichtigungsdatum: 11.06.2026

| Hersteller / Modell | Tesla Model 3 Langstreckenbatt. Allradantrieb Dual Motor Performance | | |

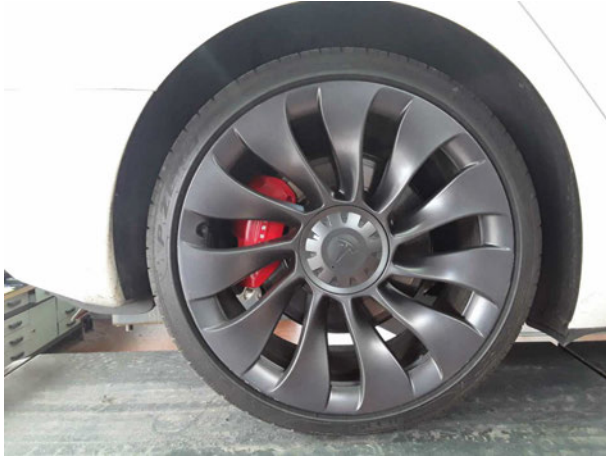
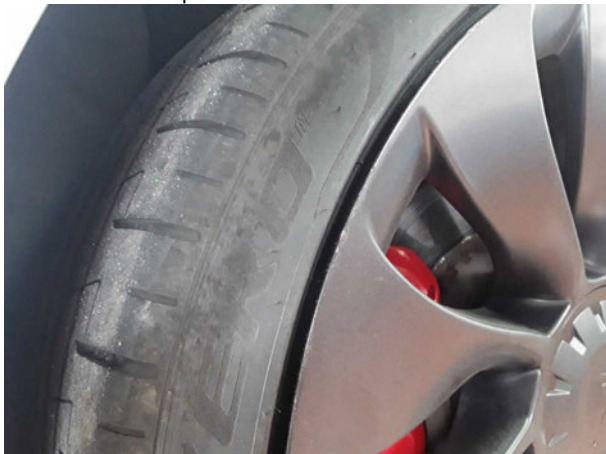
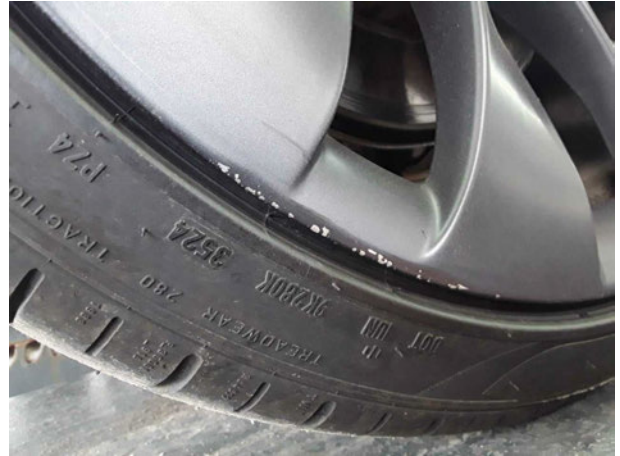
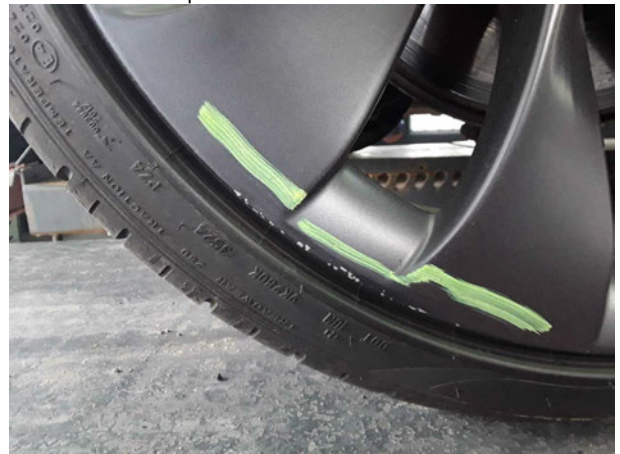
| Nr. | Bauteilgruppe | Beschreibung |
|---|---|---|
| 1 | Rad/Reifen | Leichtmetallfelge hinten rechts - Kratzer - Smart Repair |

**Beschädigung #1:** Rad/Reifen: Leichtmetallfelge hinten rechts - Kratzer - Smart Repair

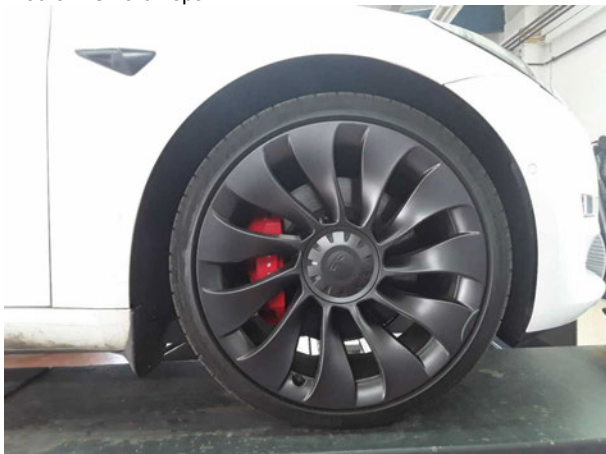
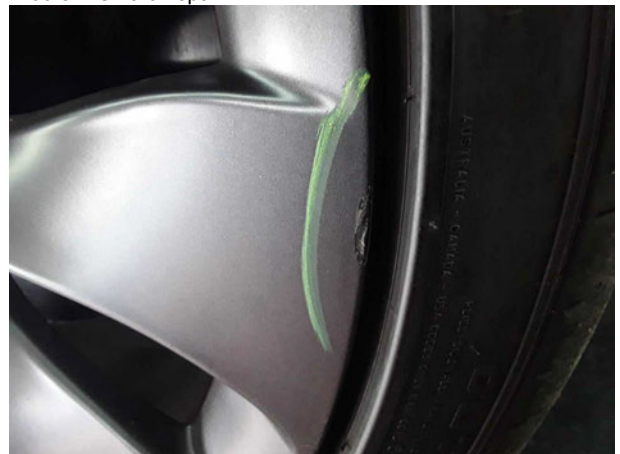
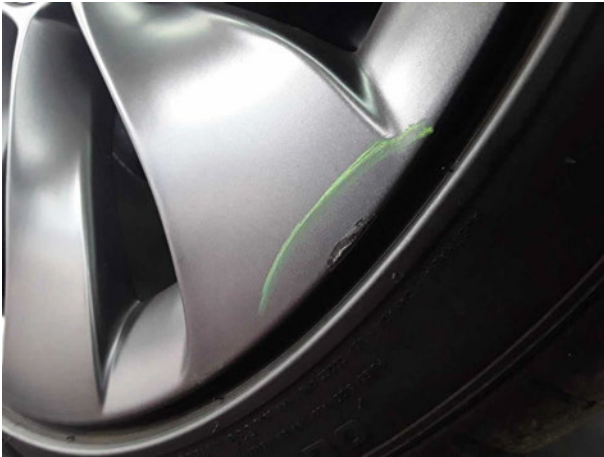
| Nr. | Bauteilgruppe | Beschreibung |
|---|---|---|
| 2 | Rad/Reifen | Leichtmetallfelge vorn rechts - Kratzer - Smart Repair |

**Beschädigung #2:** Rad/Reifen: Leichtmetallfelge vorn rechts - Kratzer - Smart Repair
