## Fahrzeugbeschreibung

**Fahrzeug:** SKODA Octavia 1.5 TSI 85kW Essence Combi Kombi 5-türig 1498 ccm 116 PS / 85 KW  
bleifrei 6-Gang Manuell

## Zustandsbericht

Inspection date: 24 Jul 2026  
**Protocol number: 46780427**

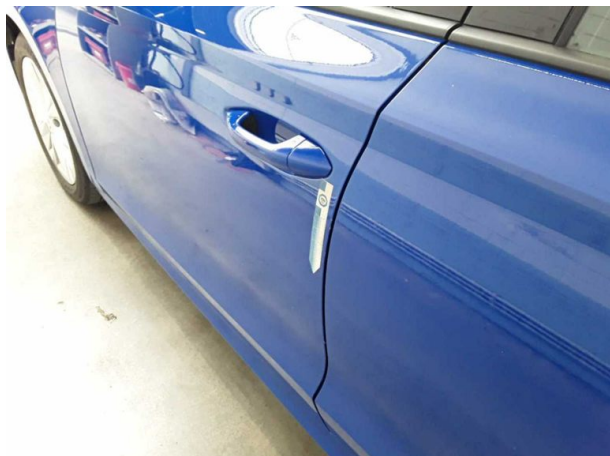
| Nr. | Bauteilgruppe | Beschreibung |
|---|---|---|
| 1 | Tür vorn links | Türkante - verkratzt / verschürft - Smart Repair |

**Beschädigung #1:** Tür vorn links: Türkante - verkratzt / verschürft...  
Smart Repair

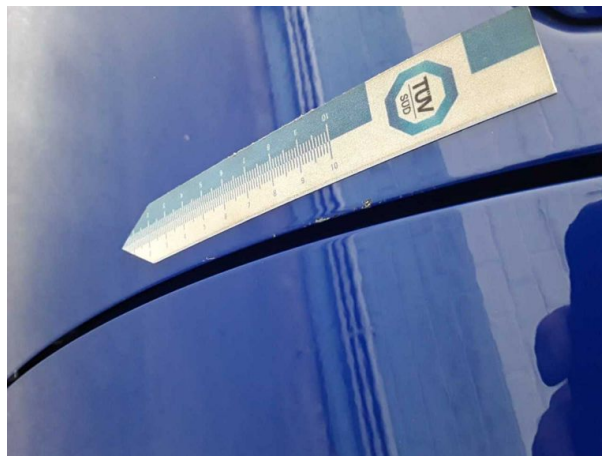
**Beschädigung #1:** Tür vorn links: Türkante - verkratzt /  
verschürft - Smart Repair

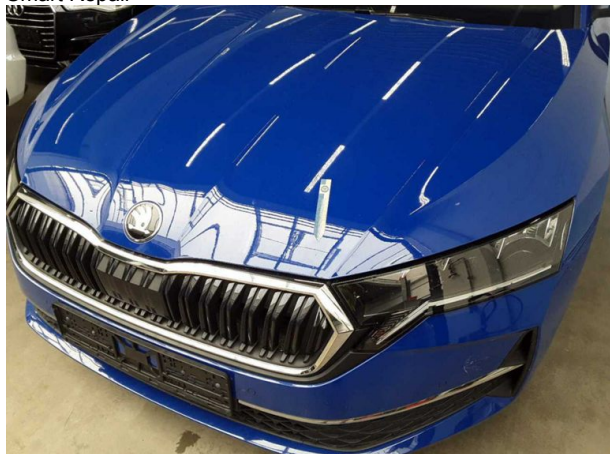
| Nr. | Bauteilgruppe | Beschreibung |
|---|---|---|
| 2 | Motorhaube | Motorhaube - Steinschlag - Smart Repair |

**Beschädigung #2:** Motorhaube: Motorhaube - Steinschlag - Smart  
Repair

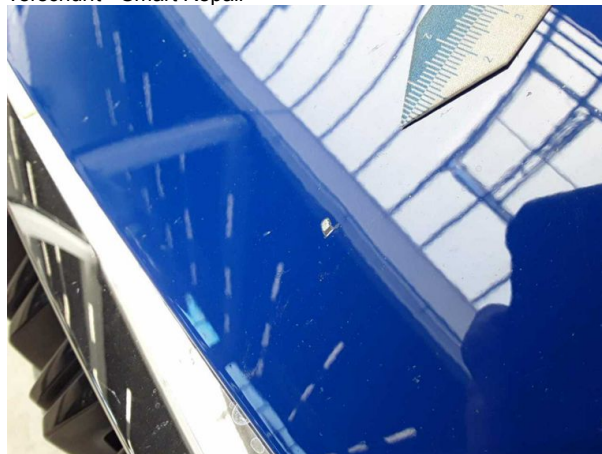
**Beschädigung #2:** Motorhaube: Motorhaube - Steinschlag -  
Smart Repair

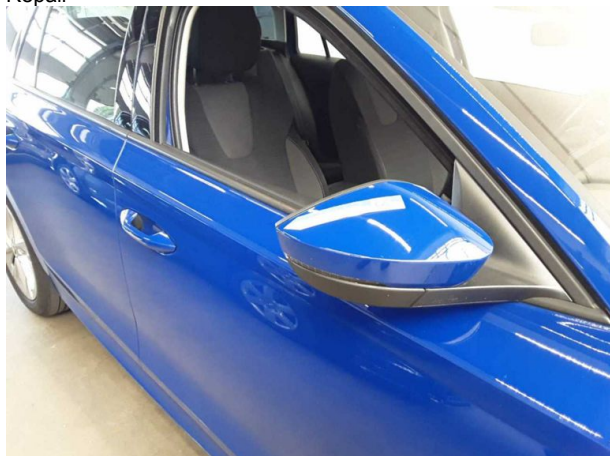
| Nr. | Bauteilgruppe | Beschreibung |
|---|---|---|
| 3 | Außenspiegel rechts | Abdeckkappe - verkratzt / verschürft - lackieren |

**Beschädigung #3:** Außenspiegel rechts: Abdeckkappe - verkratzt /  
verschürft - lackieren

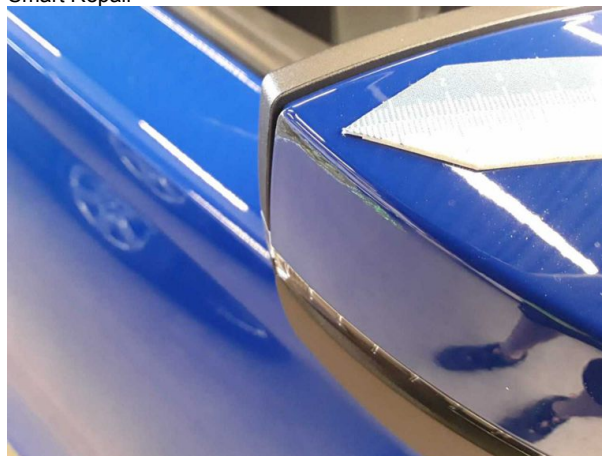
**Beschädigung #3:** Außenspiegel rechts: Abdeckkappe -  
verkratzt / verschürft - lackieren

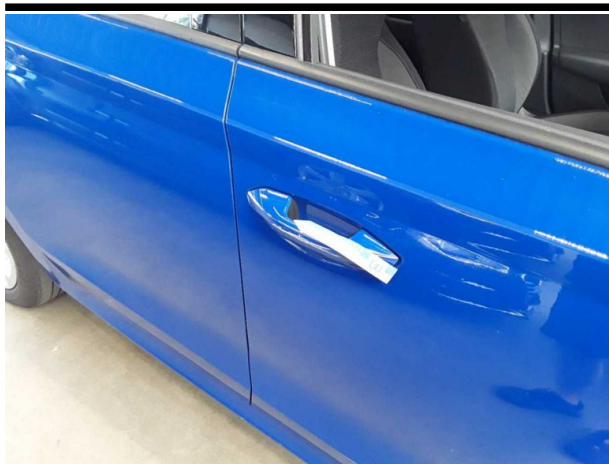
| Nr. | Bauteilgruppe | Beschreibung |
|---|---|---|
| 4 | Tür vorn rechts | Griff außen - verkratzt / verschürft - lackieren |

**Beschädigung #4:** Tür vorn rechts: Griff außen - verkratzt / verschürft - lackieren

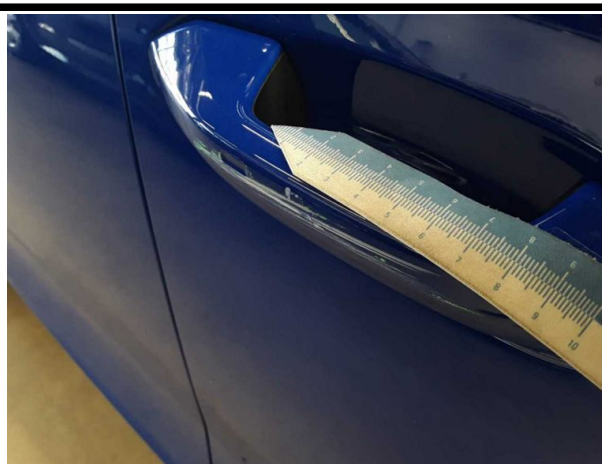
**Beschädigung #4:** Tür vorn rechts: Griff außen - verkratzt / verschürft - lackieren

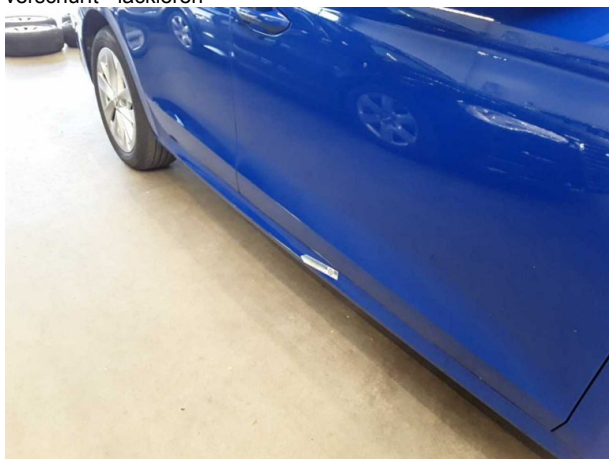
| Nr. | Bauteilgruppe | Beschreibung |
|---|---|---|
| 5 | Schweller rechts | Schweller - verformt - instandsetzen und lackieren |

**Beschädigung #5:** Schweller rechts: Schweller - verformt - instandsetzen und lackieren

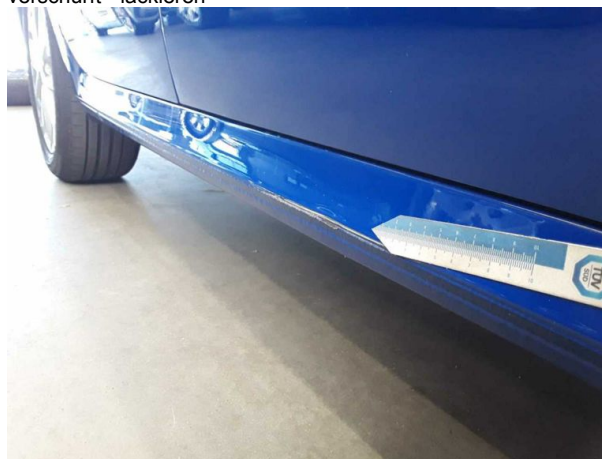
**Beschädigung #5:** Schweller rechts: Schweller - verformt - instandsetzen und lackieren

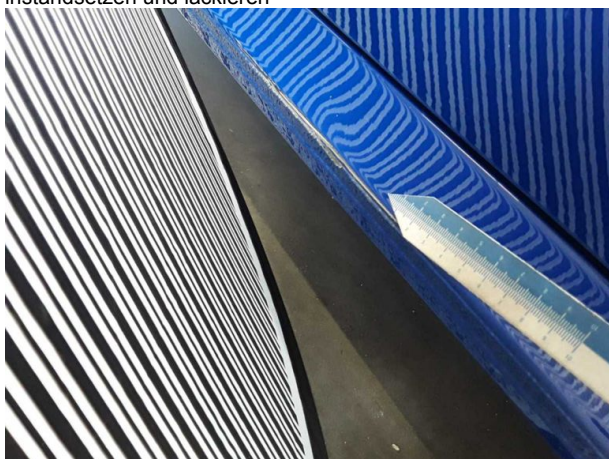
**Beschädigung #5:** Schweller rechts: Schweller - verformt - instandsetzen und lackieren

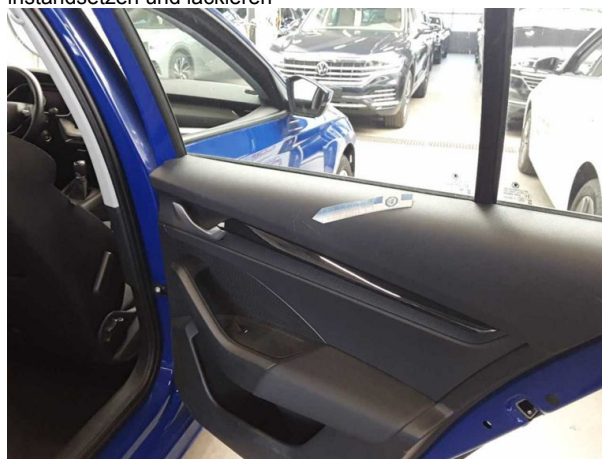
| Nr. | Bauteilgruppe | Beschreibung |
|---|---|---|
| 6 | Verkleidungen/Abdeckungen | Türverkleidung hinten rechts - Kratzer - erneuern |

**Beschädigung #6:** Verkleidungen/Abdeckungen: Türverkleidung hinten rechts - Kratzer - erneuern

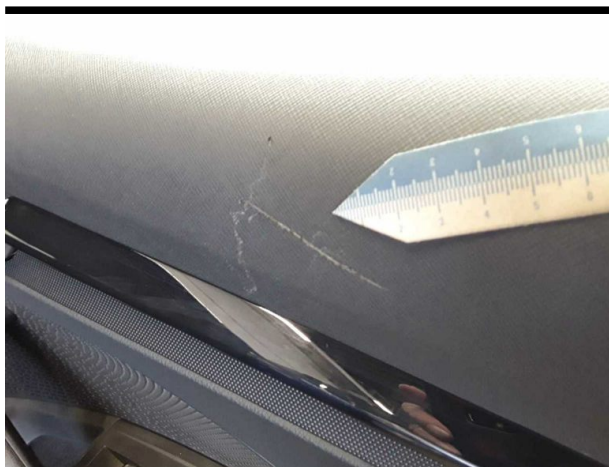
**Beschädigung #6:** Verkleidungen/Abdeckungen: Türverkleidung hinten rechts - Kratzer - erneuern

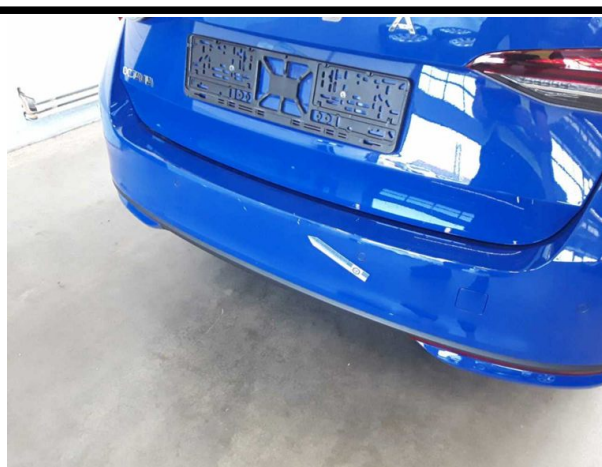
| Nr. | Bauteilgruppe | Beschreibung |
|---|---|---|
| 7 | Stoßfänger hinten | Stoßfänger hinten - verkratzt / verschürft - instandsetzen und lackieren |

**Beschädigung #7:** Stossfänger hinten: Stossfänger hinten - verkratzt / verschürft - instandsetzen und lackieren

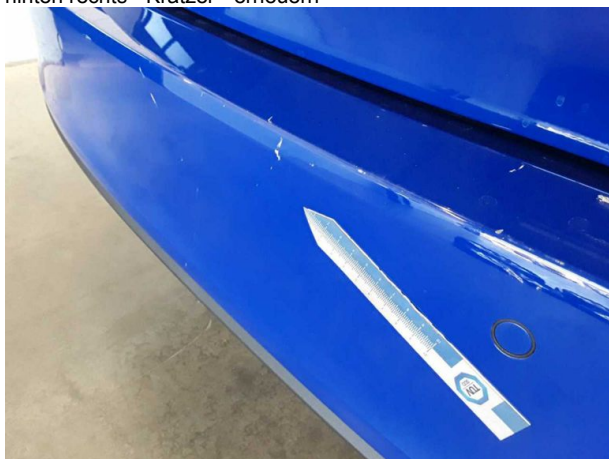
**Beschädigung #7:** Stossfänger hinten: Stossfänger hinten - verkratzt / verschürft - instandsetzen und lackieren

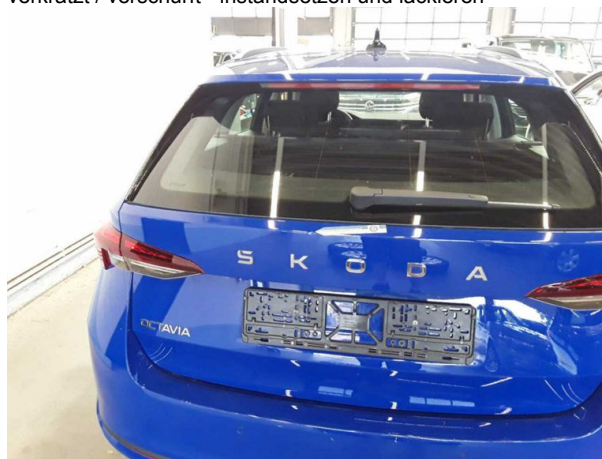
| Nr. | Bauteilgruppe | Beschreibung |
|---|---|---|
| 8 | Heckklappe/-tür | Heckklappe - Delle / Lackschaden - instandsetzen und lackieren |

**Beschädigung #8:** Heckklappe/-tür: Heckklappe - Delle / Lackschaden - instandsetzen und lackieren

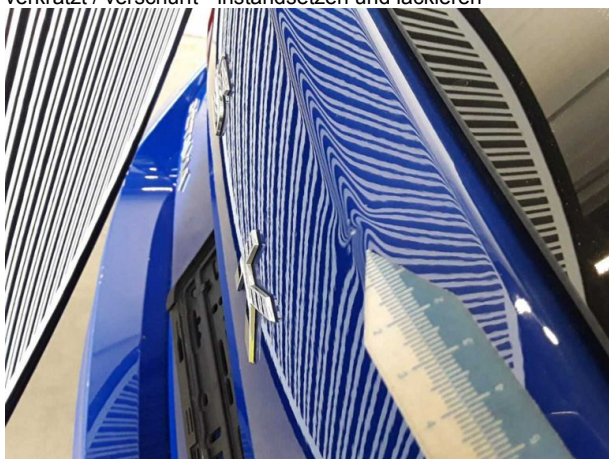
**Beschädigung #8:** Heckklappe/-tür: Heckklappe - Delle / Lackschaden - instandsetzen und lackieren

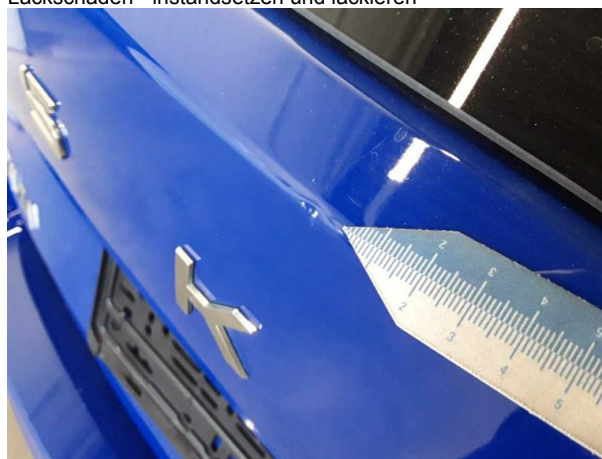
**Beschädigung #8:** Heckklappe/-tür: Heckklappe - Delle / Lackschaden - instandsetzen und lackieren

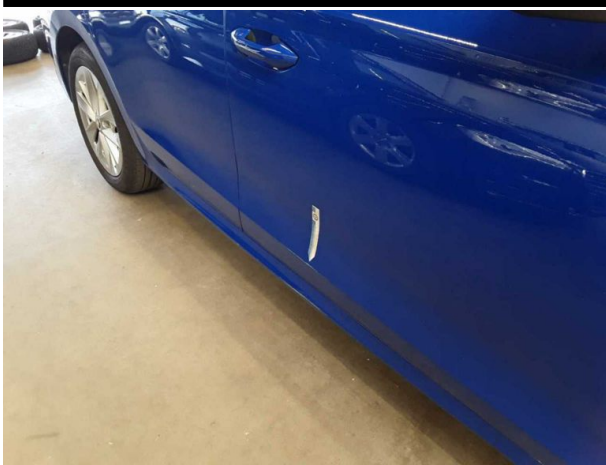
| Nr. | Bauteilgruppe | Beschreibung |
|---|---|---|
| 9 | Tür vorn rechts | Tür - verkratzt / verschürft - instandsetzen und lackieren |

**Beschädigung #9:** Tür vorn rechts: Tür - verkratzt / verschürft - instandsetzen und lackieren

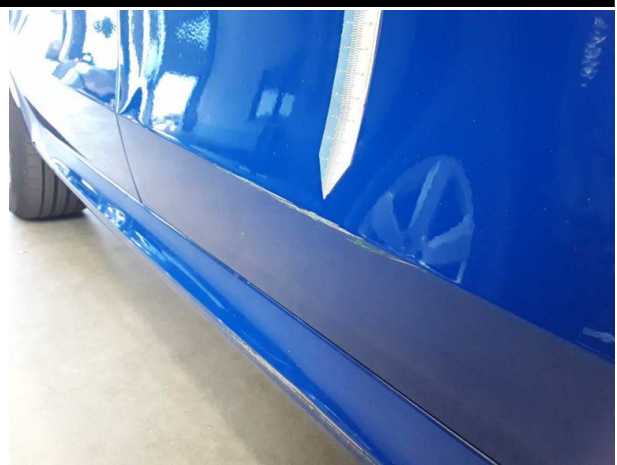
**Beschädigung #9:** Tür vorn rechts: Tür - verkratzt / verschürft... instandsetzen und lackieren

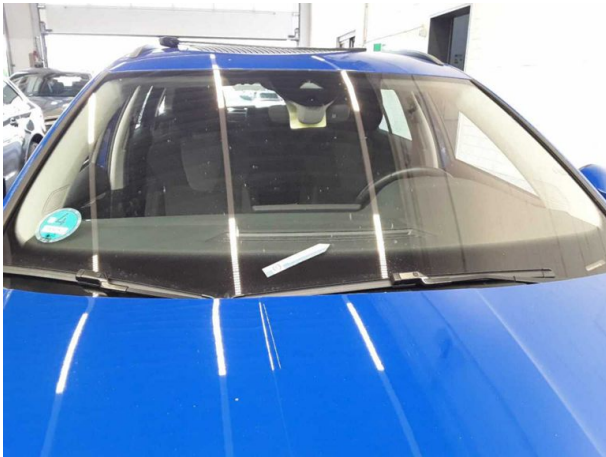
| Nr. | Bauteilgruppe | Beschreibung |
|---|---|---|
| 10 | Verglasung | Frontscheibe mit Spurhalteassistent - gebrochen / gerissen - erneuern |

**Beschädigung #10:** Verglasung: Frontscheibe mit Spurhalteassistent - gebrochen / gerissen - erneuern

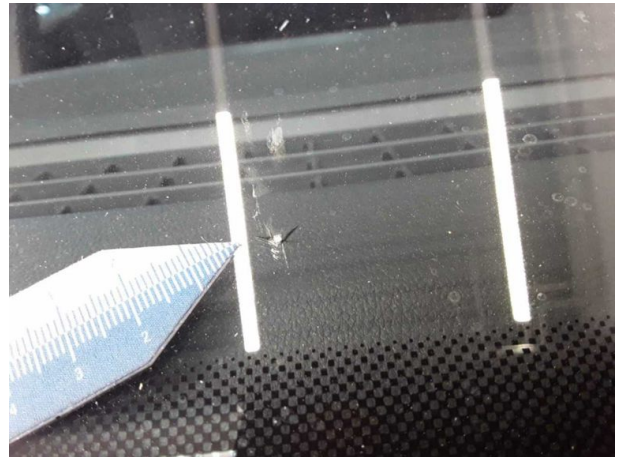
**Beschädigung #10:** Verglasung: Frontscheibe mit Spurhalteassistent - gebrochen / gerissen - erneuern

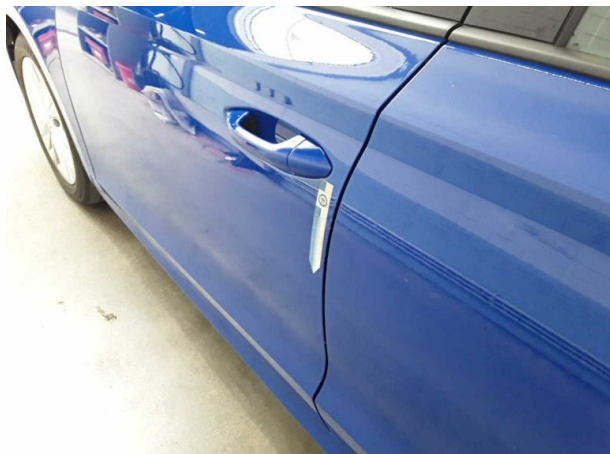
| No. | Component group | Description |
|---|---|---|
| 1 | Door - front left side | Door edge - Scratched - Smart repair |

**Damage #1:** Door - front left side: Door edge - Scratched - Smart repair

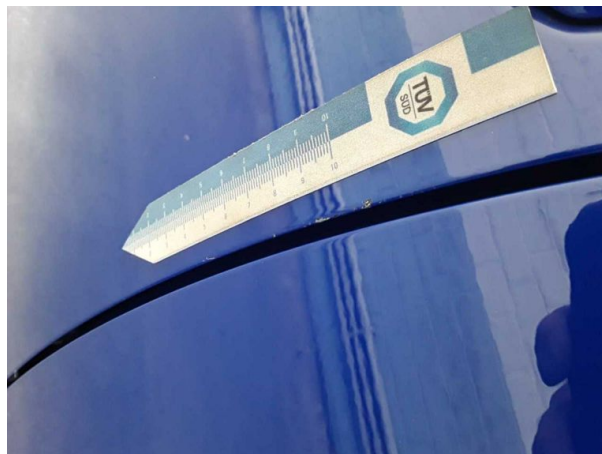
**Damage #1:** Door - front left side: Door edge - Scratched - Smart repair

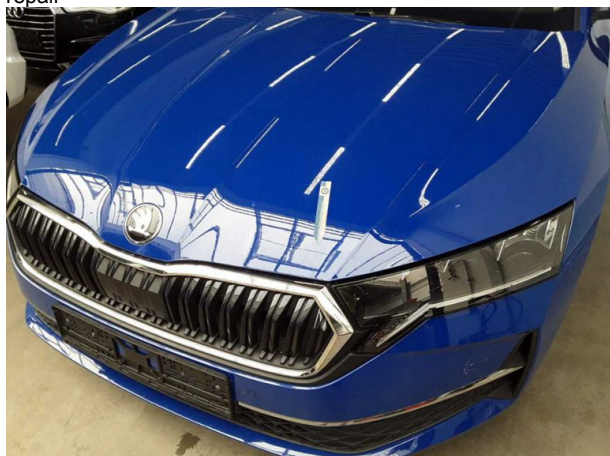
| No. | Component group | Description |
|---|---|---|
| 2 | Bonnet | Bonnet - Stone chips - Smart repair |

**Damage #2:** Bonnet: Bonnet - Stone chips - Smart repair

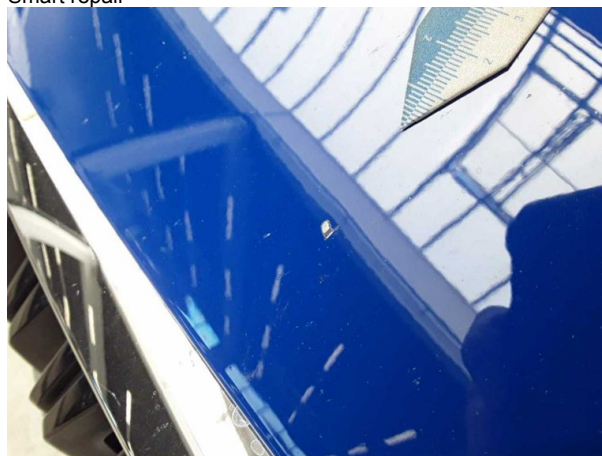
**Damage #2:** Bonnet: Bonnet - Stone chips - Smart repair

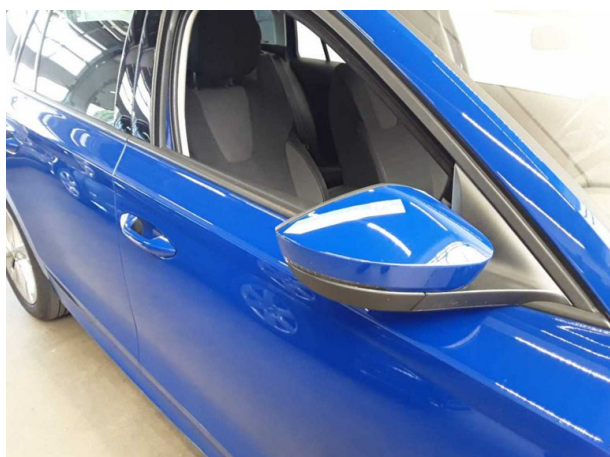
| No. | Component group | Description |
|---|---|---|
| 3 | Wing mirror - right side | Cap - Scratched - Paint |

**Damage #3:** Wing mirror - right side: Cap - Scratched - Paint

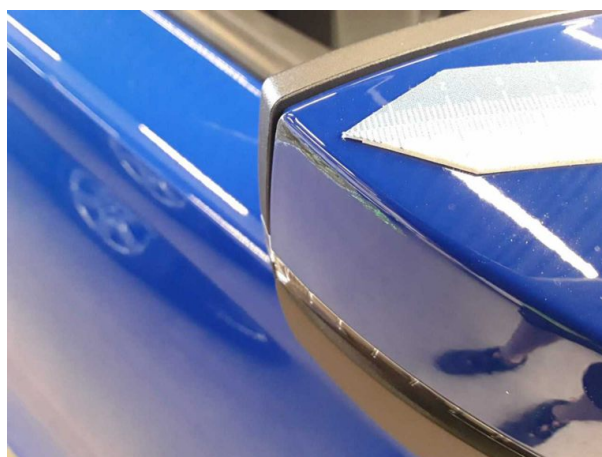
**Damage #3:** Wing mirror - right side: Cap - Scratched - Paint

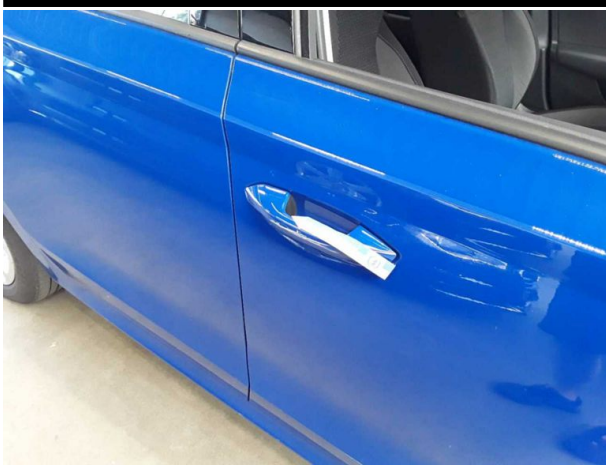
| No. | Component group | Description |
|---|---|---|
| 4 | Door - front right side | Door handle - outside - Scratched - Paint |

**Damage #4:** Door - front right side: Door handle - outside - Scratched - Paint

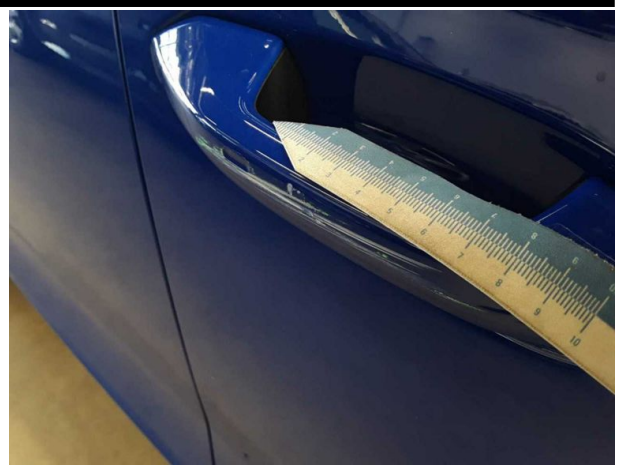
**Damage #4:** Door - front right side: Door handle - outside - Scratched - Paint

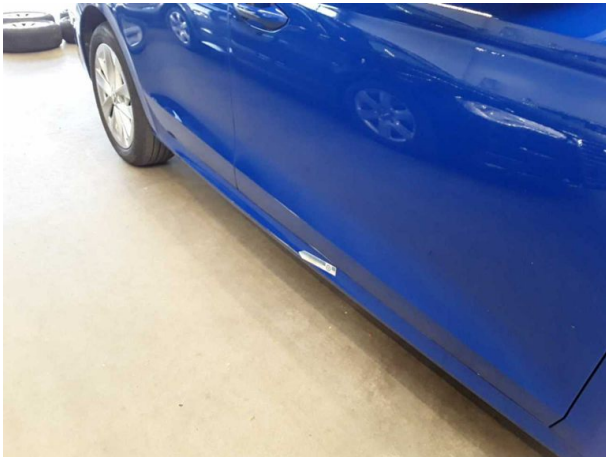
| No. | Component group | Description |
|---|---|---|
| 5 | Sill - right side | Sill - Deformed - Repair and paint |

**Damage #5:** Sill - right side: Sill - Deformed - Repair and paint

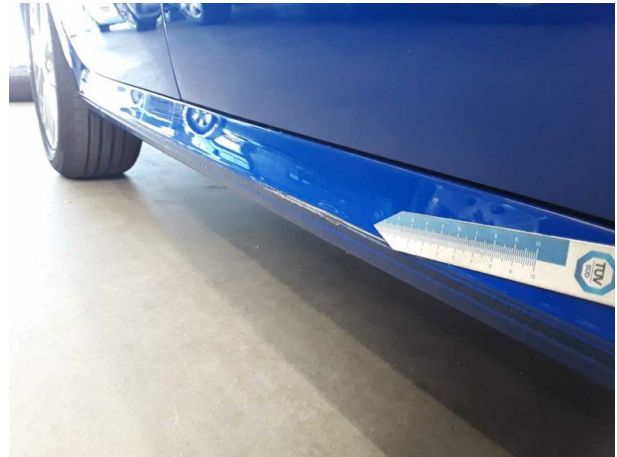
**Damage #5:** Sill - right side: Sill - Deformed - Repair and paint

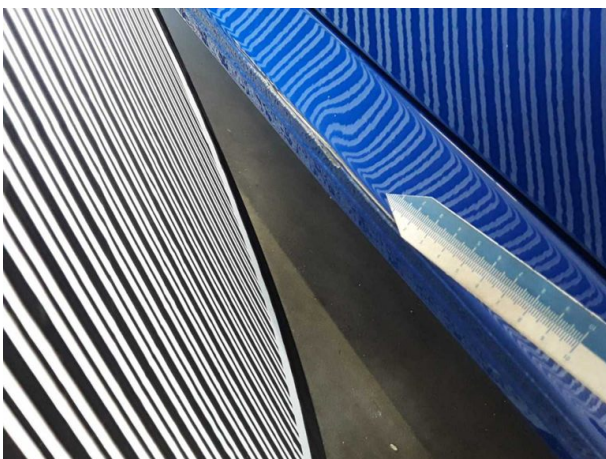
**Damage #5:** Sill - right side: Sill - Deformed - Repair and paint

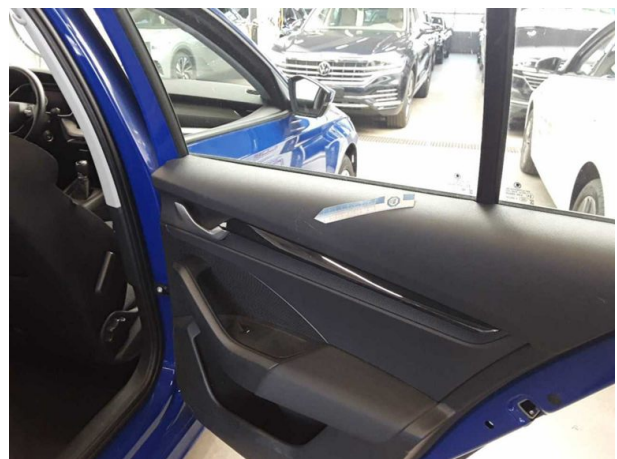
| No. | Component group | Description |
|---|---|---|
| 6 | Trim / covers | Door trim - rear right side - Scratch(es) - Replace |

**Damage #6:** Trim / covers: Door trim - rear right side - Scratch(es) - Replace

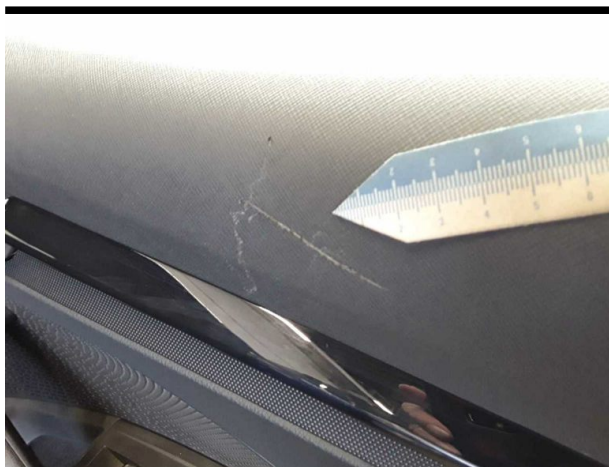
**Damage #6:** Trim / covers: Door trim - rear right side - Scratch(es)...  
Replace

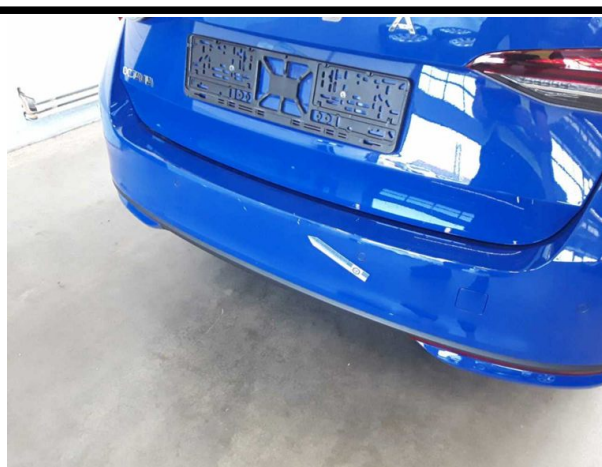
| No. | Component group | Description |
|---|---|---|
| 7 | Rear bumper | Rear bumper - Scratched - Repair and paint |

**Damage #7:** Rear bumper: Rear bumper - Scratched - Repair and paint

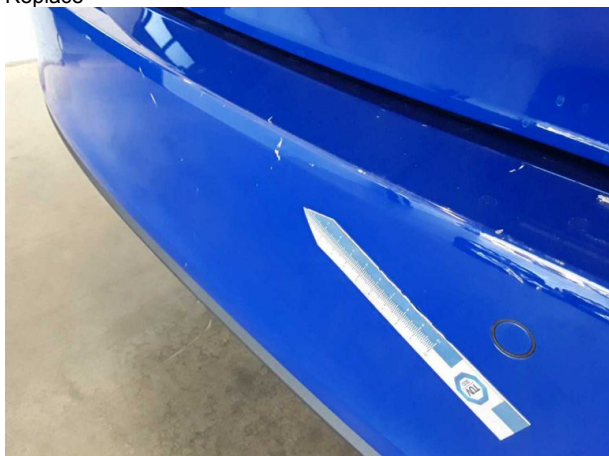
**Damage #7:** Rear bumper: Rear bumper - Scratched - Repair and paint

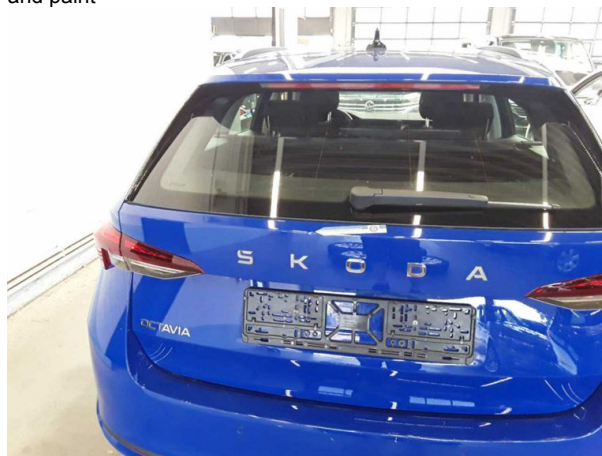
| No. | Component group | Description |
|---|---|---|
| 8 | Boot lid / rear door | Boot lid - Dent / paintcoat damage - Repair and paint |

**Damage #8:** Boot lid / rear door: Boot lid - Dent / paintcoat damage - Repair and paint

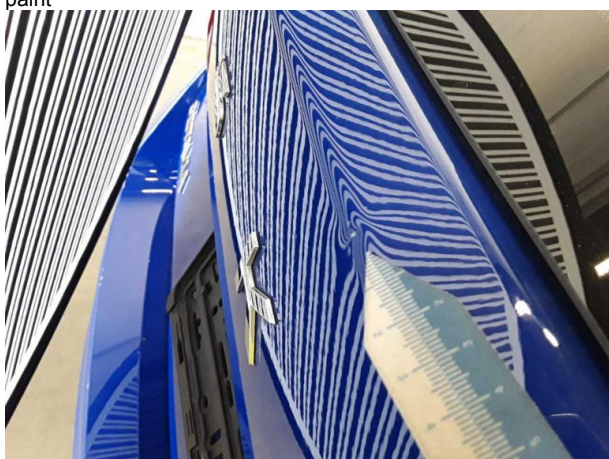
**Damage #8:** Boot lid / rear door: Boot lid - Dent / paintcoat damage - Repair and paint

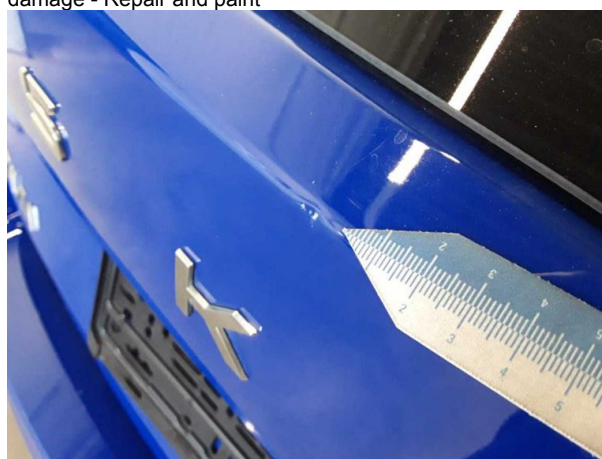
**Damage #8:** Boot lid / rear door: Boot lid - Dent / paintcoat damage - Repair and paint

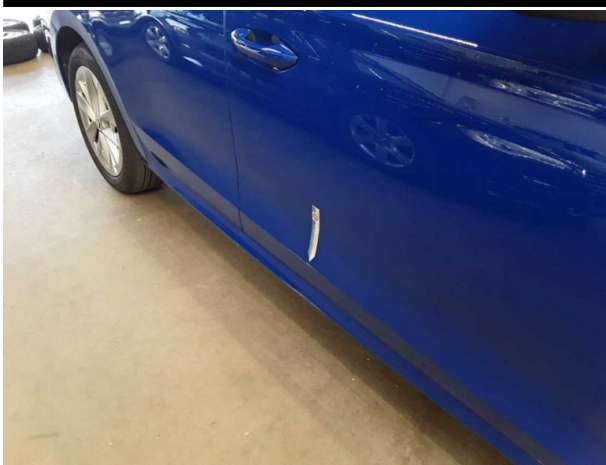
| No. | Component group | Description |
|---|---|---|
| 9 | Door - front right side | Door - Scratched - Repair and paint |

**Damage #9:** Door - front right side: Door - Scratched - Repair and paint

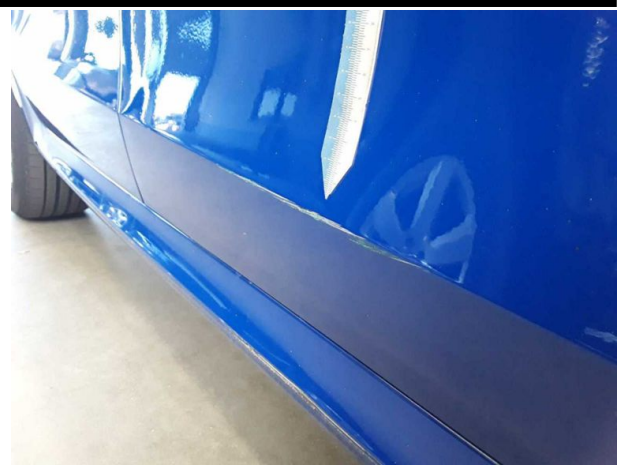
**Damage #9:** Door - front right side: Door - Scratched - Repair and paint

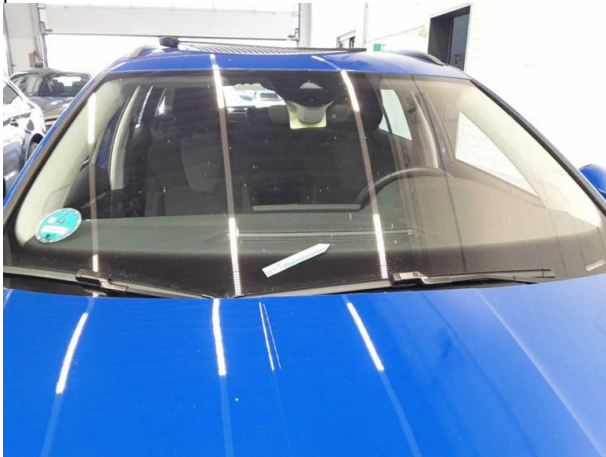
| No. | Component group | Description |
|---|---|---|
| 10 | Vehicle glazing | Windscreen with lane departure assistant - Broken / torn - Replace |

**Damage #10:** Vehicle glazing: Windscreen with lane departure assistant - Broken / torn - Replace

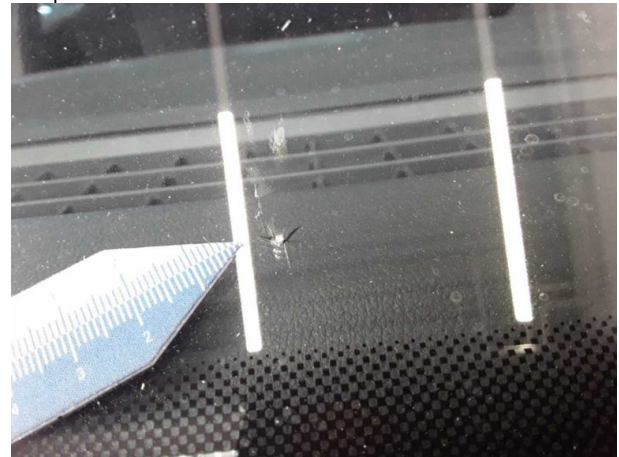
**Damage #10:** Vehicle glazing: Windscreen with lane departure assistant - Broken / torn - Replace
