## Zustandsbericht

| <b>Berichtsnummer :</b> | <b>0000000923866-DE968</b> | | |

#### Kia ProCeed (CD)(2018->) GT

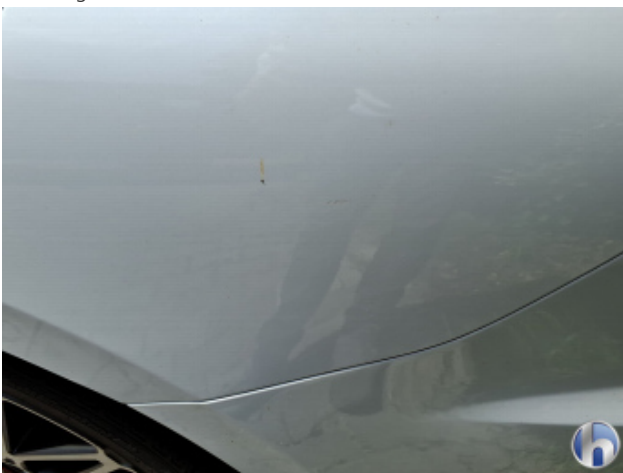
| | <b>Karosserie außen</b> | | |
|--|---|---|---|
| 1. | Seitenwand - Hinten - Links | Kratzer | Smart Repair |

1. Seitenwand - Hinten - Links  
Kratzer - Smart Repair

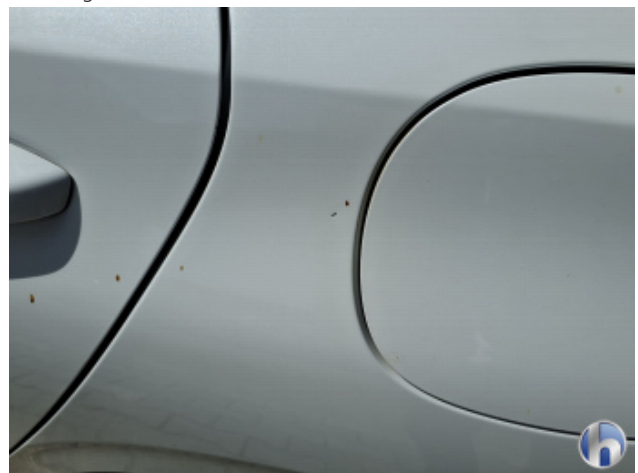
| | <b>Karosserie außen</b> | | |
|--|---|---|---|
| 2. | Seitenwand - Hinten - Links | Steinschlag | Smart Repair |

2. Seitenwand - Hinten - Links  
Steinschlag - Smart Repair

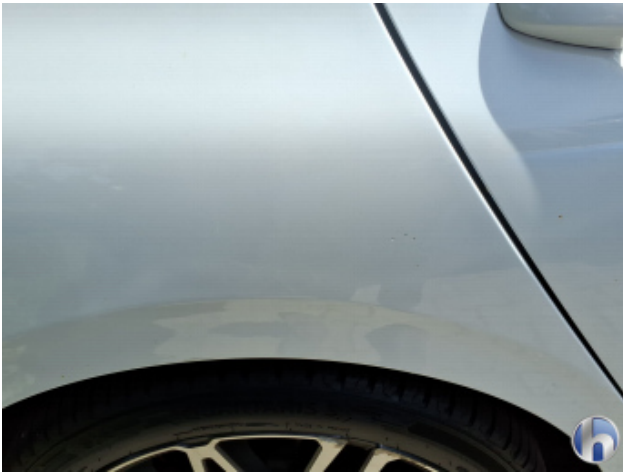
| | <b>Karosserie außen</b> | | |
|--|---|---|---|
| 3. | Seitenwand - Hinten - Rechts | Steinschlag | Smart Repair |

3. Seitenwand - Hinten - Rechts  
Steinschlag - Smart Repair

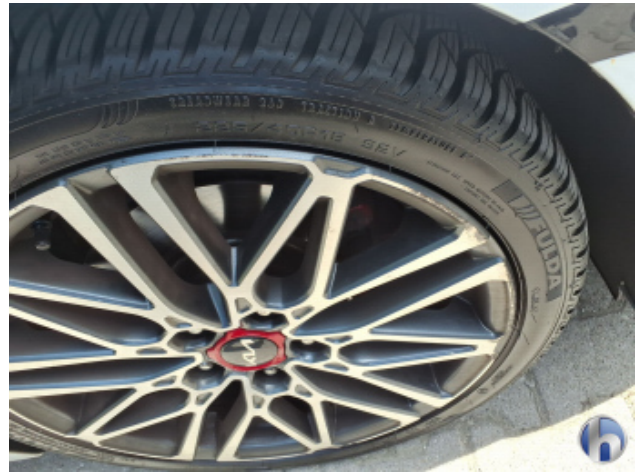
| | <b>Karosserie außen</b> | | |
|--|---|---|---|
| 4. | Felge Vorne - Rechts | Beschädigt | Smart Repair |

4. Felge Vorne - Rechts  
Beschädigt - Smart Repair

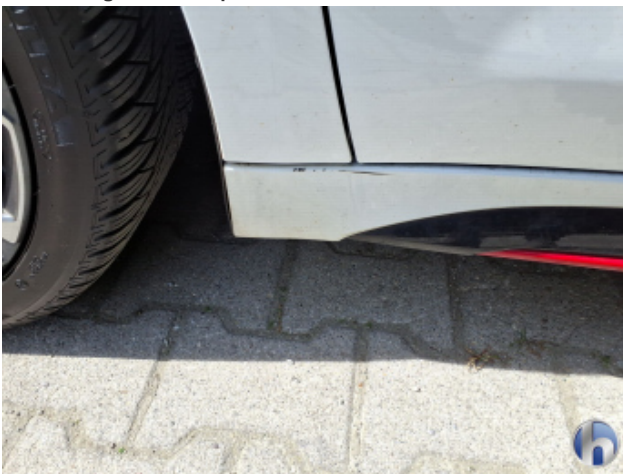
| | <b>Karosserie außen</b> | | |
|--|---|---|---|
| 5. | Schweller - Links | Kratzer | Smart Repair |

5. Schweller - Links  
Kratzer - Smart Repair

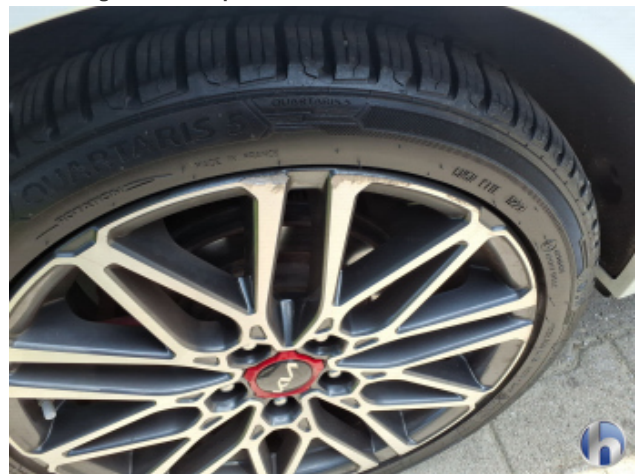
| | <b>Karosserie außen</b> | | |
|--|---|---|---|
| 6. | Felge Hinten - Rechts | Beschädigt | Smart Repair |

6. Felge Hinten - Rechts  
Beschädigt - Smart Repair

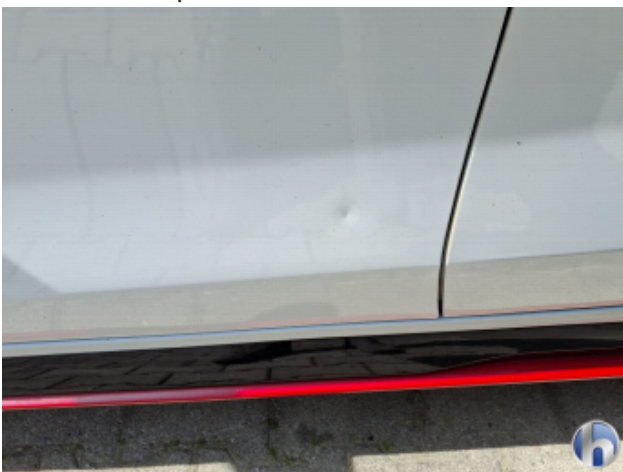
| | <b>Karosserie außen</b> | | |
|--|---|---|---|
| 7. | Tür Vorne - Links | Verdellt | Sanft Instandsetzen |

7. Tür Vorne - Links  
Verdellt - Sanft Instandsetzen

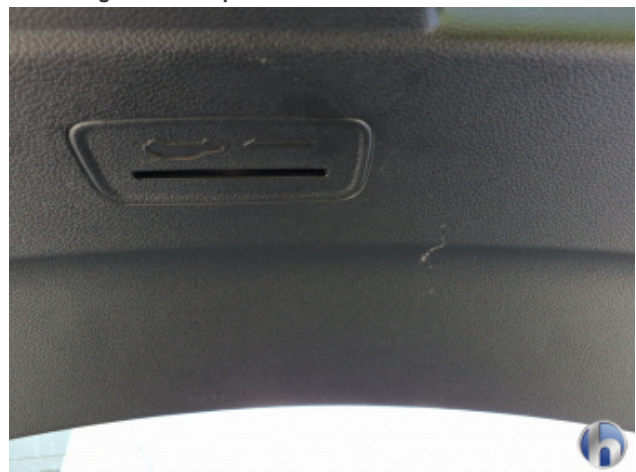
| | <b>Karosserie außen</b> | | |
|--|---|---|---|
| 8. | Verkleidung | Gebrauchsspuren | Ohne Reparatur |

8. Verkleidung  
Gebrauchsspuren - Ohne Reparatur

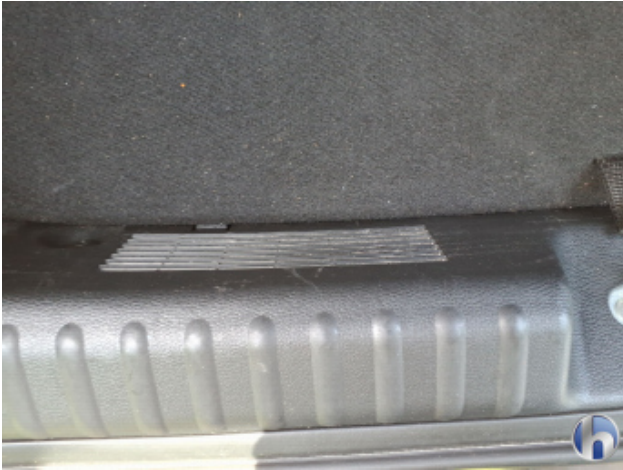
8. Verkleidung  
Gebrauchsspuren - Ohne Reparatur

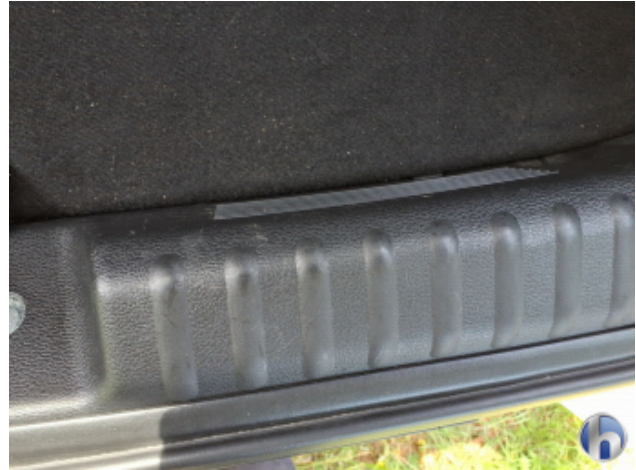
8. Verkleidung  
Gebrauchsspuren - Ohne Reparatur

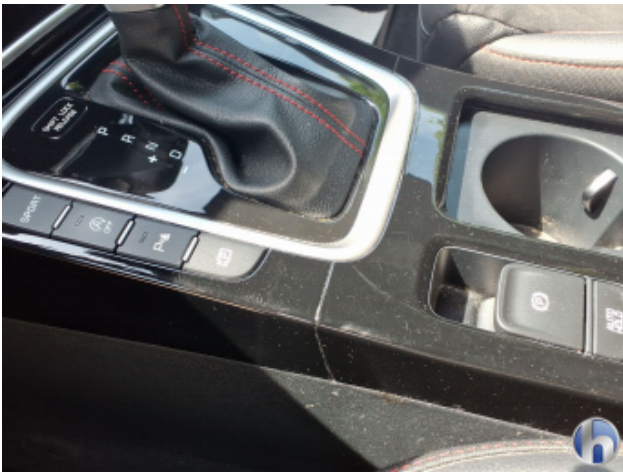
| | <b>Karosserie außen</b> | | |
|--|---|---|---|
| 9. | Innenraum | Verschmutzt | Reinigen |

9. Innenraum  
Verschmutzt - Reinigen

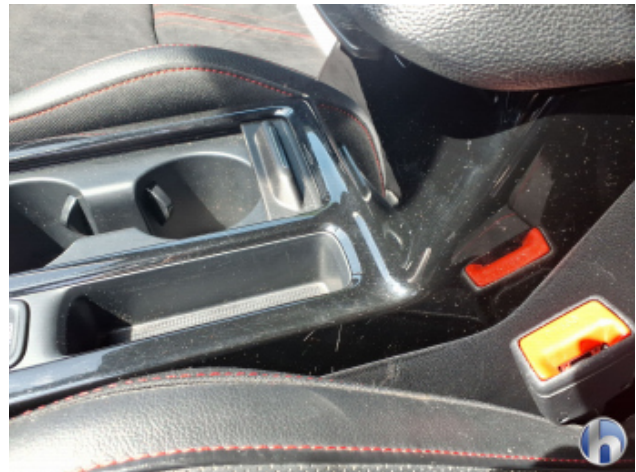
9. Innenraum  
Verschmutzt - Reinigen

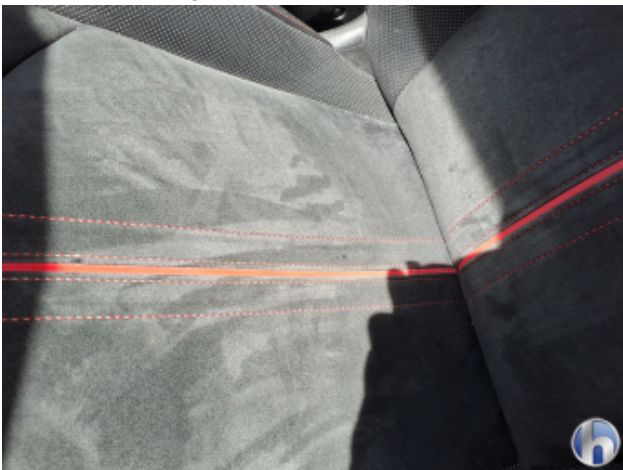
9. Innenraum  
Verschmutzt - Reinigen
