**» Übersicht**

| <b>Berichts-Nr:</b> | 10572335 |
| <b>FIN:</b> | TMBJH7NP0P7061832 |

| <b>Modell:</b> | Superb |

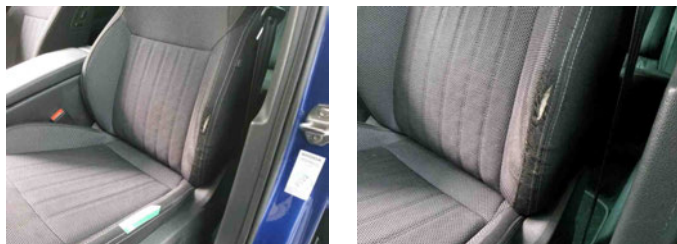
| Nr | Bauteil | Schadensbeschreibung | Reparaturempfehlung |
|---|---|---|---|
| 4 | Rückenlehnenbezug vorne links | Loch | Ersetzen |

## 4 - Rückenlehnenbezug vorne links - Loch - Ersetzen

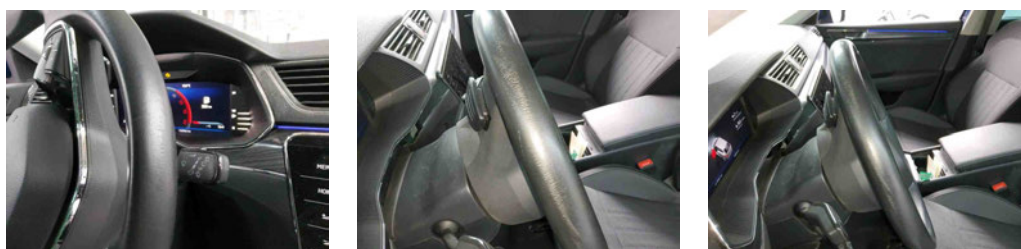
| Nr | Bauteil | Schadensbeschreibung | Reparaturempfehlung |
|---|---|---|---|
| 6 | Lenkrad | Kratzer | Smart Repair Leder |

## 6 - Lenkrad - Kratzer - Smart Repair Leder

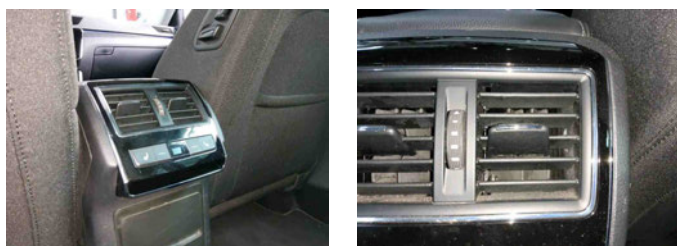
| Nr | Bauteil | Schadensbeschreibung | Reparaturempfehlung |
|---|---|---|---|
| 7 | Belüftungsdüse hinten mitte | Gebrochen | Ersetzen |

## 7 - Belüftungsdüse hinten mitte - Gebrochen - Ersetzen

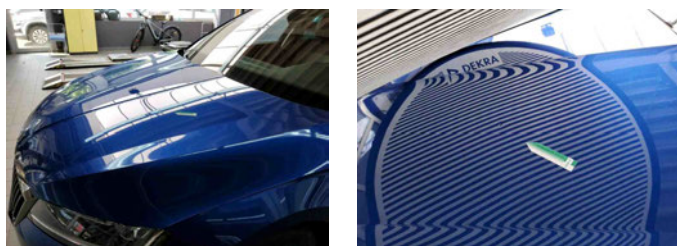
| Nr | Bauteil | Schadensbeschreibung | Reparaturempfehlung |
|---|---|---|---|
| 8 | Motorhaube | Delle(n) | Kaltdrücken |

## 8 - Motorhaube - Delle(n) - Kaltdrücken

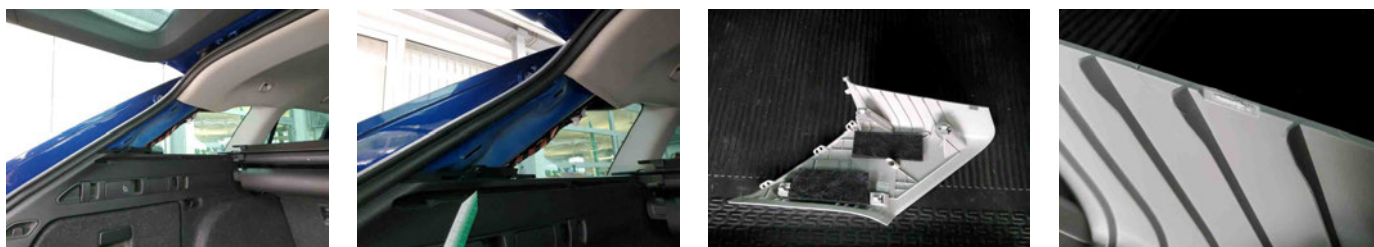
| Nr | Bauteil | Schadensbeschreibung | Reparaturempfehlung |
|---|---|---|---|
| 9 | Hintere Dachsäulenverkleidung links | Gebrochen | Ersetzen |

## 9 - Hintere Dachsäulenverkleidung links - Gebrochen - Ersetzen

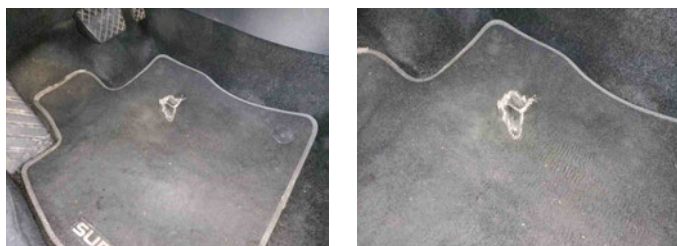
| Nr | Bauteil | Schadensbeschreibung | Reparaturempfehlung |
|---|---|---|---|
| 10 | Fußmatten | Loch | Ersetzen |

## 10 - Fußmatten - Loch - Ersetzen

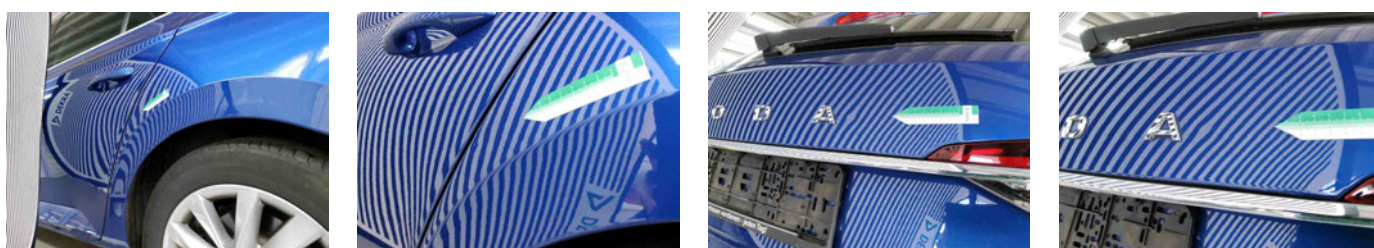
| Nr | Bauteil | Schadensbeschreibung | Reparaturempfehlung |
|---|---|---|---|
| 1 | Seitenwand hinten links | Delle(n) | Akzeptabel (Gebrauchsspur) |

### 1 - Seitenwand hinten links - Delle(n) - Akzeptabel (Gebrauchsspur)

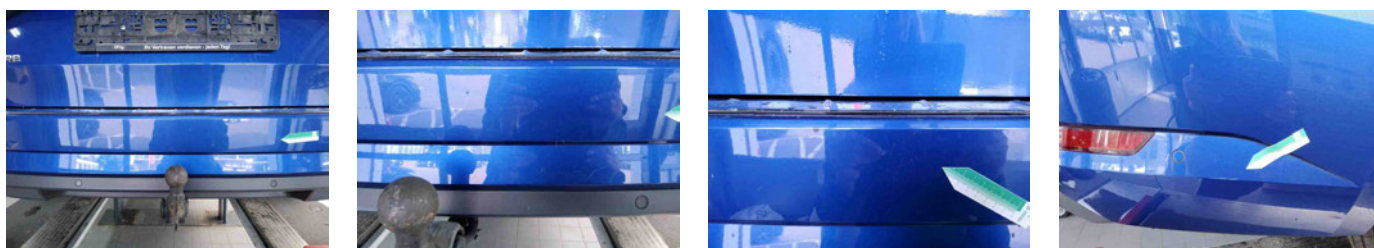
| Nr | Bauteil | Schadensbeschreibung | Reparaturempfehlung |
|---|---|---|---|
| 2 | Stoßfängerverkleidung hinten | Kratzer | Akzeptabel (Gebrauchsspur) |

### 2 - Stoßfängerverkleidung hinten - Kratzer - Akzeptabel (Gebrauchsspur)

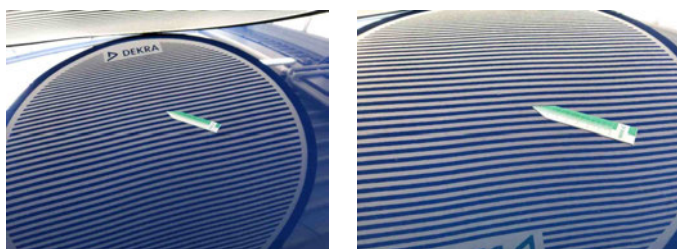
| Nr | Bauteil | Schadensbeschreibung | Reparaturempfehlung |
|---|---|---|---|
| 3 | Dach | Delle(n) | Akzeptabel (Gebrauchsspur) |

### 3 - Dach - Delle(n) - Akzeptabel (Gebrauchsspur)
