LVV Nr 4504843  
Hersteller Seat  
Model Ateca  
Variante FR 2.0 TDI  
Listenpreis 35.516,80  
VIN VSSZZZ5FZN6524533  
Erstzulassungsdatum 1.5.2022  
Kennzeichen M SW2727

# Zustandsbericht / Minderwertgutachten

Mobility Concept GmbH, Grünwalder Weg 34, 82041 Oberhaching  
04.05.2026

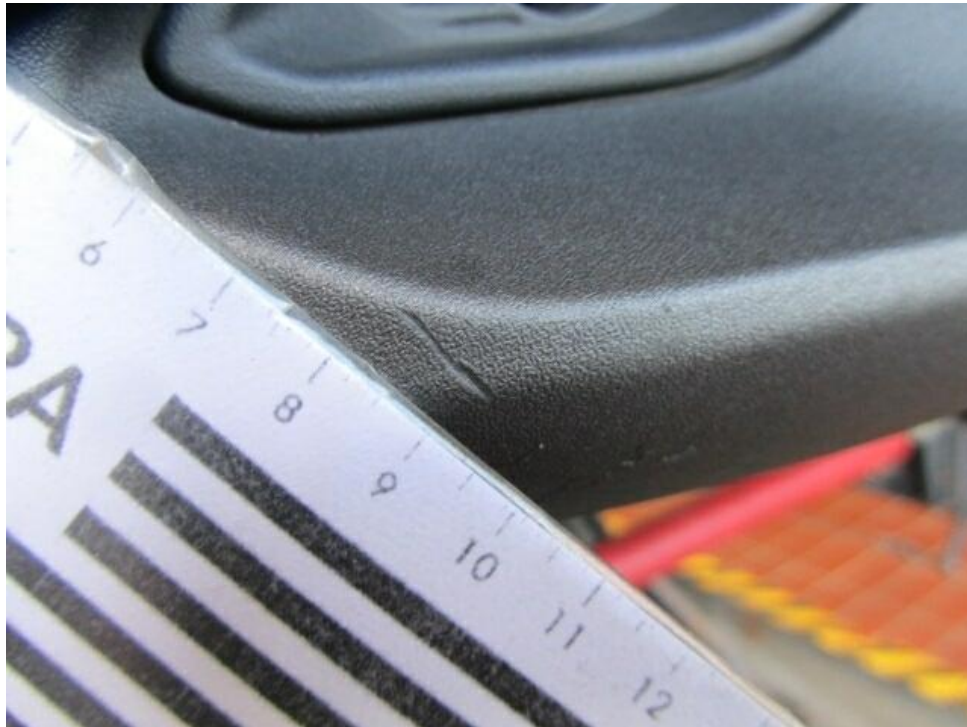
Bild 13 : Stoßfänger vorne Lackierung, verschrammt, smart repair

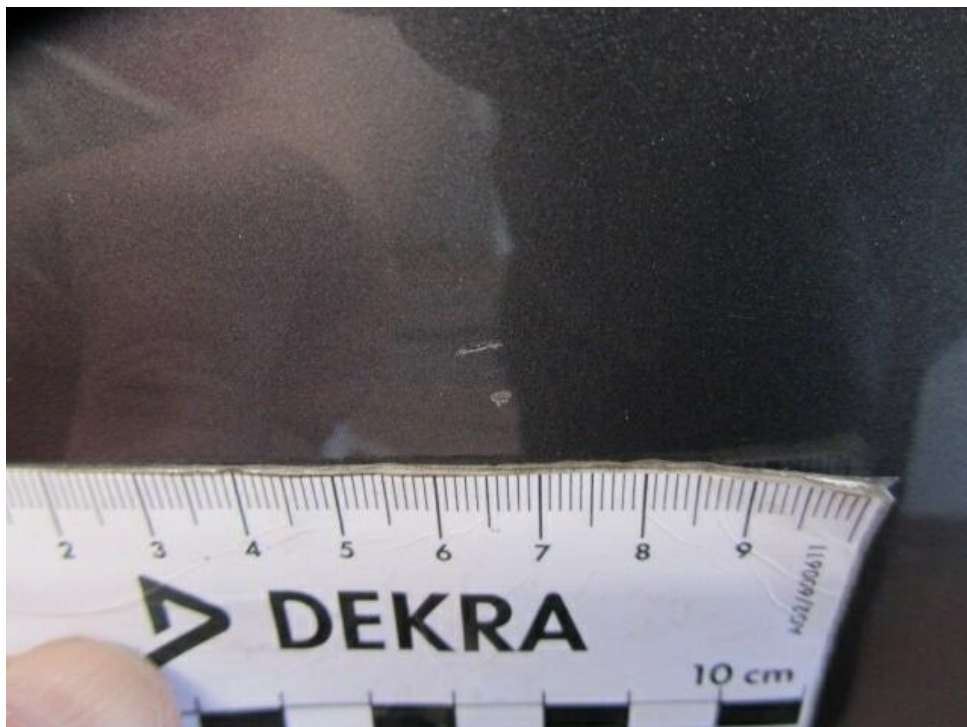
Bild 14 : Tür hinten rechts Lackierung, verschrammt, lackieren mit Lackaufbau

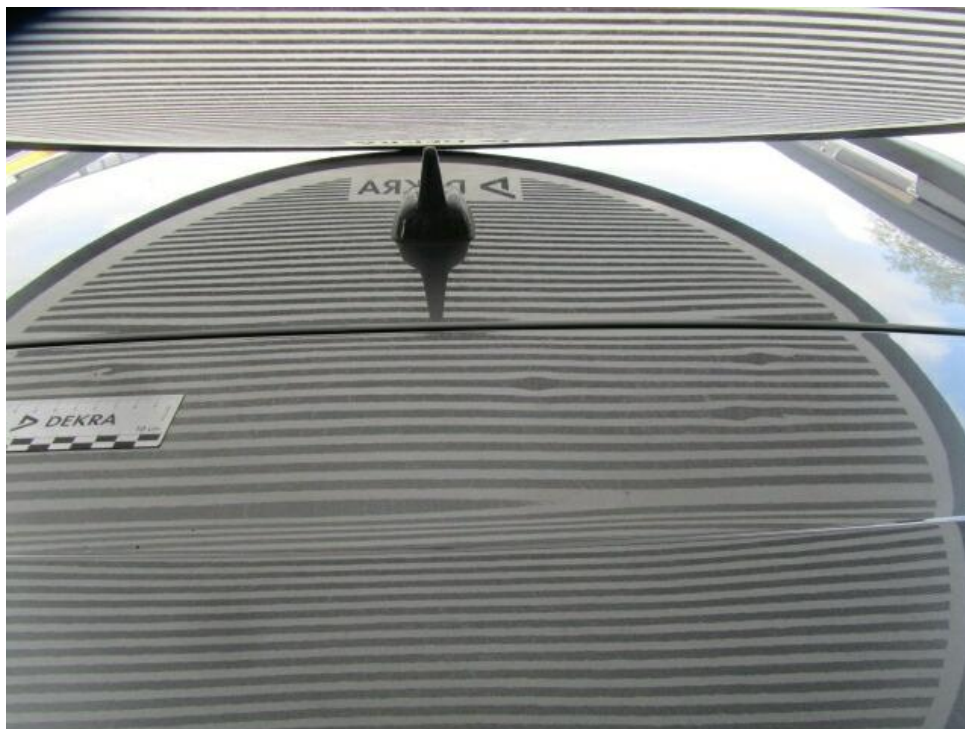
Bild 15 : Fz. mit Hagelschaden Dach mit Holmen, Heckklappe mit Spoiler ggf. GA anfordern

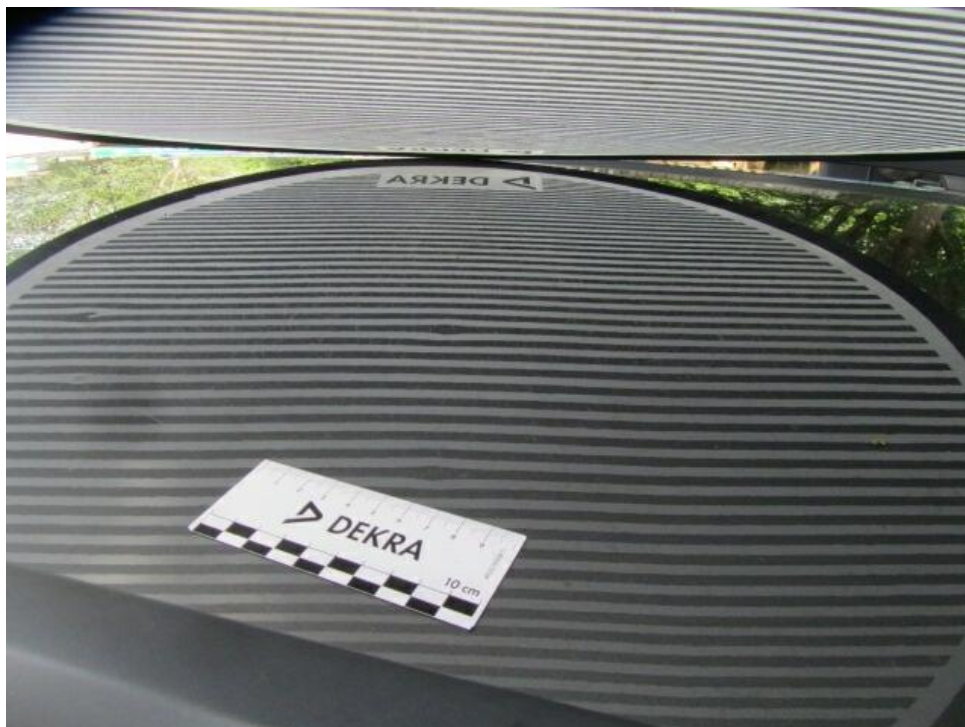
Bild 16 : Fz. mit Hagelschaden Dach mit Holmen, Heckklappe mit Spoiler ggf. GA anfordern

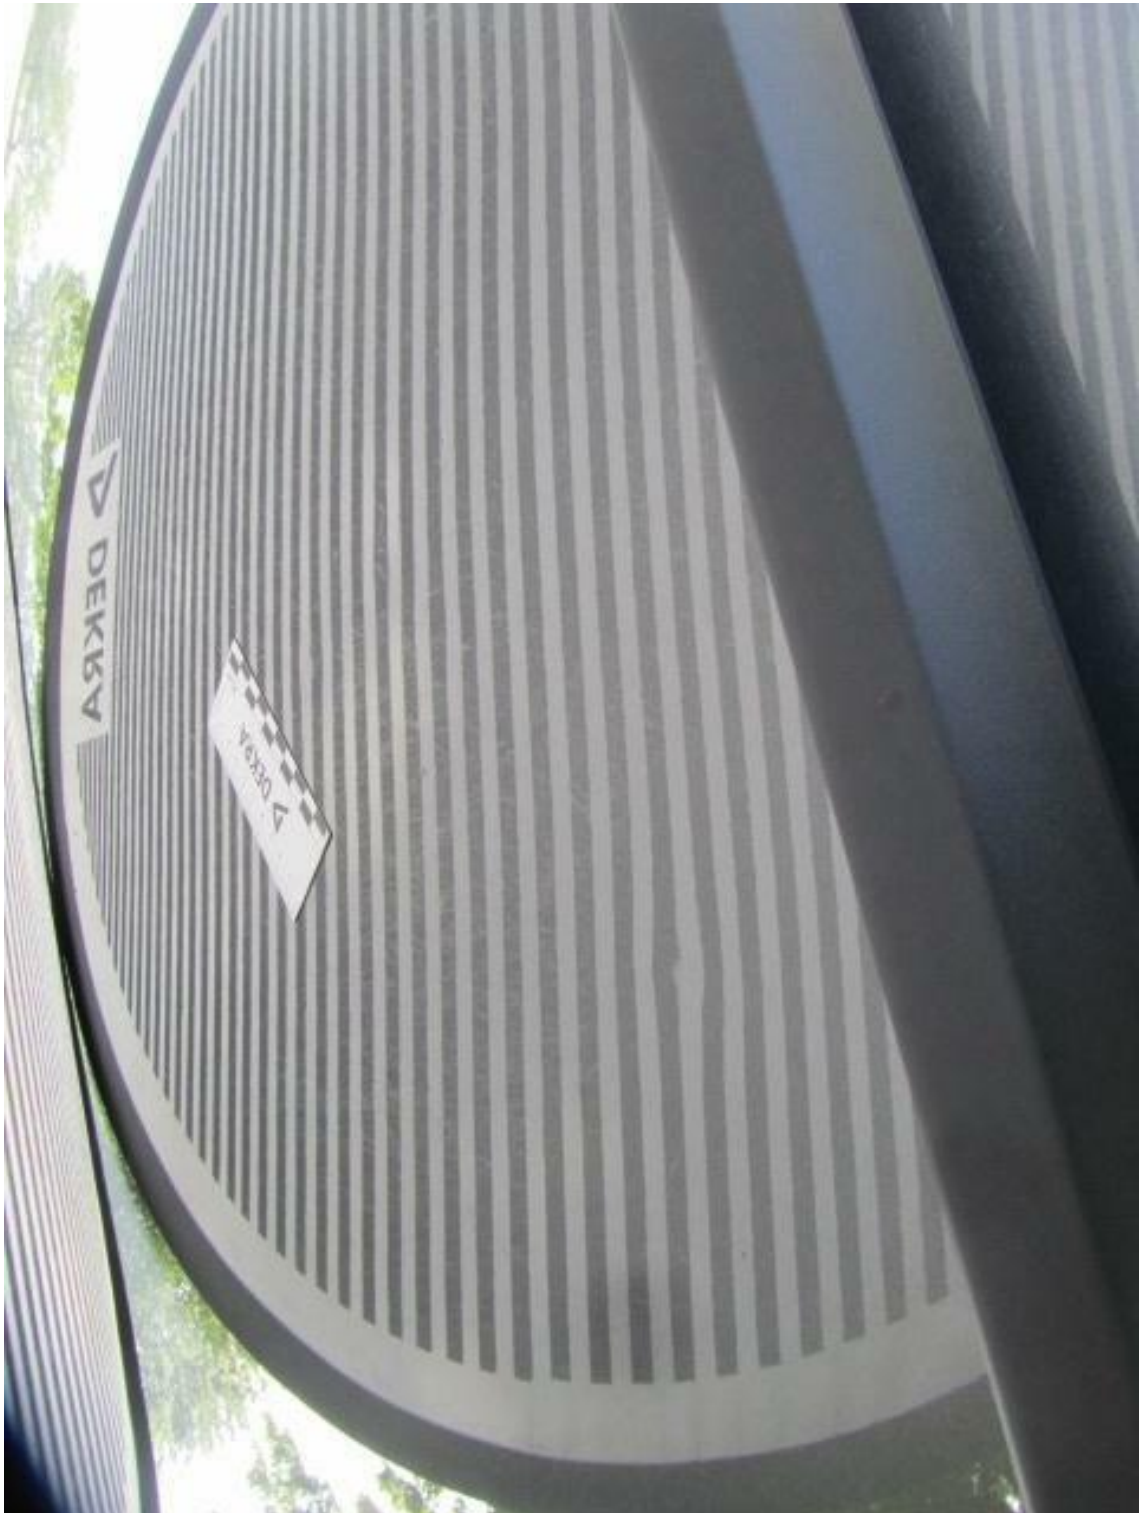
Bild 17 : Fz. mit Hagelschaden Dach mit Holmen, Heckklappe mit Spoiler ggf. GA anfordern

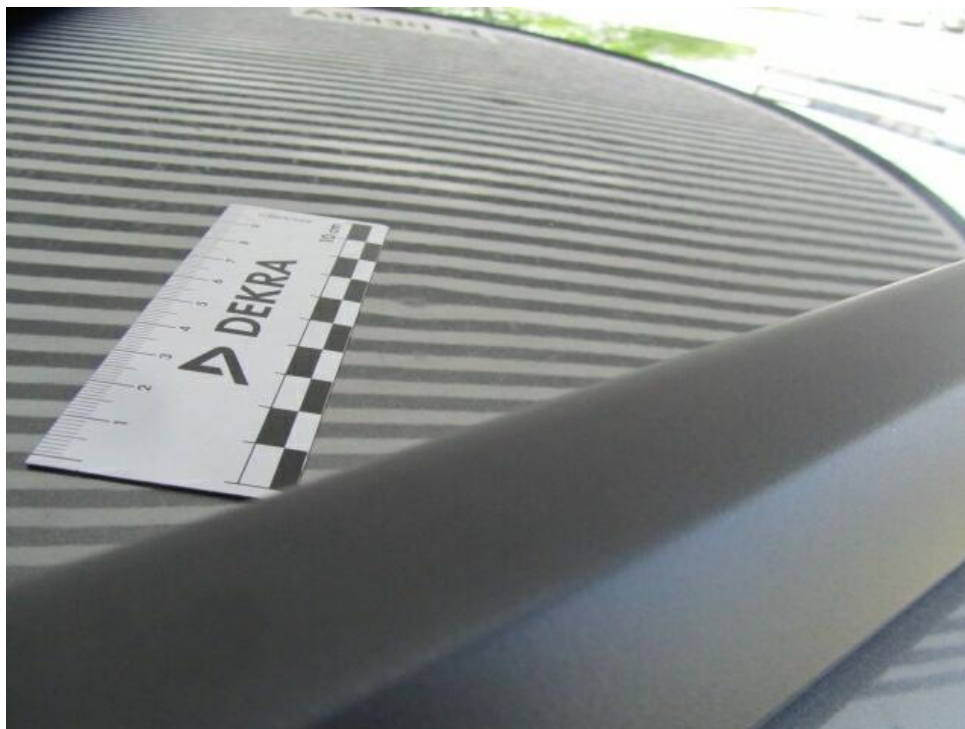
Bild 18 : Fz. mit Hagelschaden Dach mit Holmen, Heckklappe mit Spoiler ggf. GA anfordern

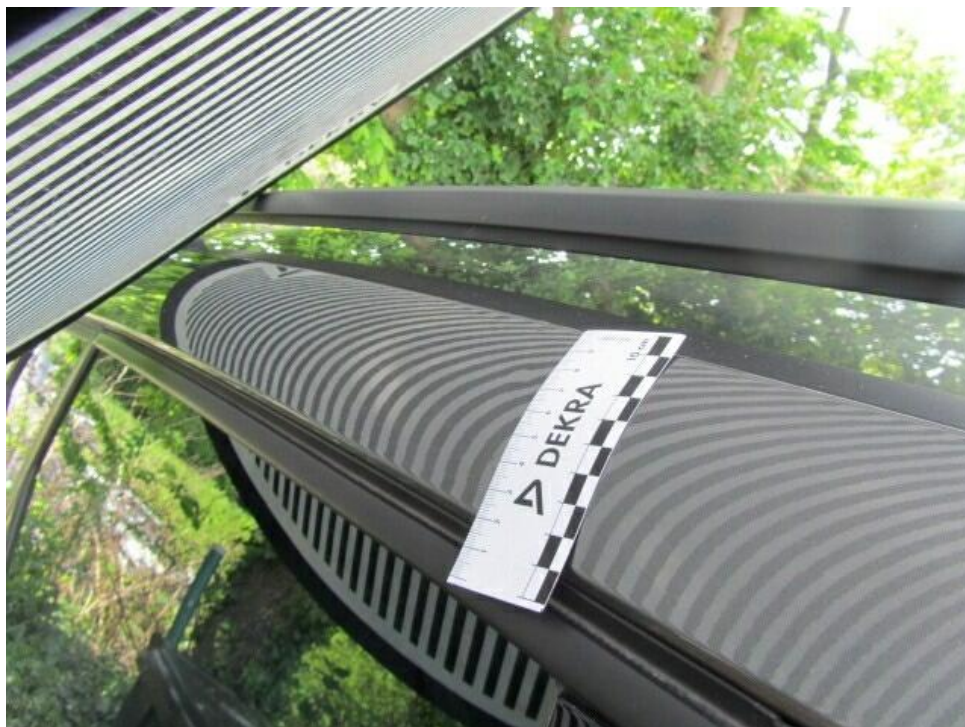
Bild 19 : Fz. mit Hagelschaden Dach mit Holmen, Heckklappe mit Spoiler ggf. GA anfordern

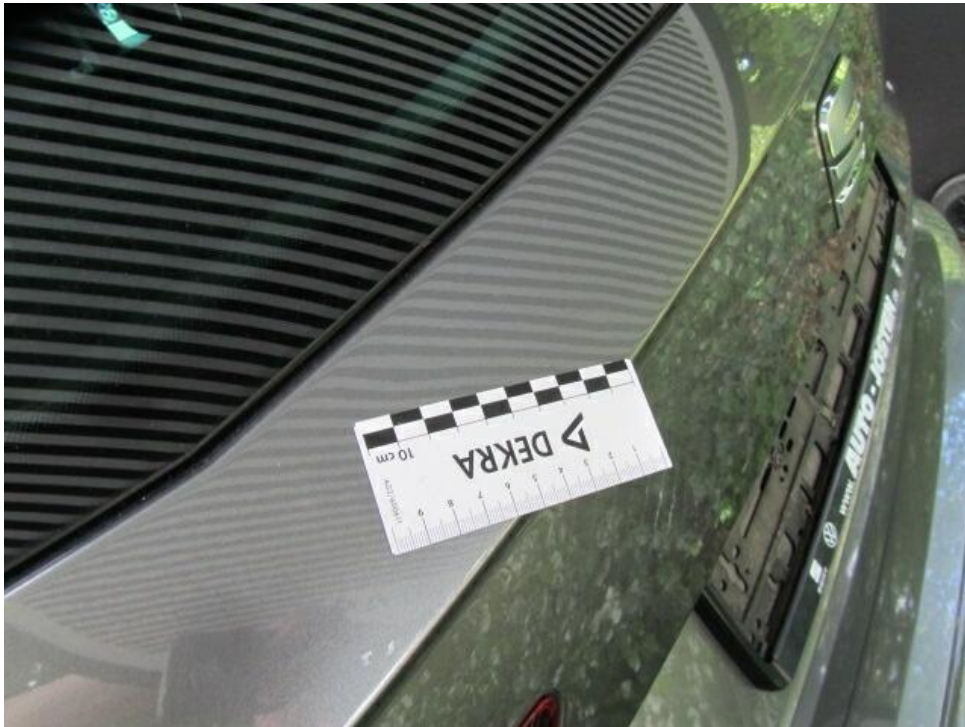
Bild 20 : Fz. mit Hagelschaden Dach mit Holmen, Heckklappe mit Spoiler ggf. GA anfordern

1. Fz. mit Hagelschaden Dach mit Holmen, Heckklappe mit Spoiler ggf. GA anfordern, prüfen und Befund festlegen, Schadenerweiterung möglich (Bild 15, 16, 17, 18, 19, 20)
2. Tür hinten rechts Lackierung, verschrammt, lackieren mit Lackaufbau (Bild 14)
3. Stoßfänger vorne Lackierung, verschrammt, smart repair (Bild 13)
