DEKRA Automotive Solutions

NIV		Fecha matriculación 10/10/2022	Color	Gris Platinum
Marca	PEUGEOT	Matrícula	Cuentakilómetros	233 958 km
Modelo	3008 Active Pack BlueHDI 130 S&S 6 Vel. MAN	Condition of the car	Desconocido	
Pre-damage	Unknown	Pre-damage amount excl. VAT	-	
Comentarios

Detalles de Inspección

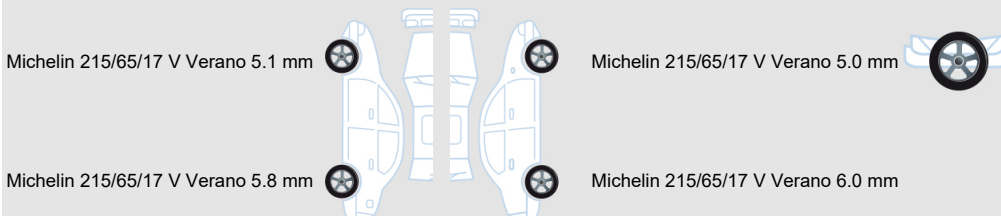
Neumáticos

Michelin 215/65/17 V Verano 5.1 mm

Michelin 215/65/17 V Verano 5.0 mm

Michelin 215/65/17 V Verano 5.8 mm

Michelin 215/65/17 V Verano 6.0 mm
