**Fahrzeug:** VOLKSWAGEN Transporter 2,0 TDI 81kW BMT 2,8t lang Kastenwagen 4-türig 1968 ccm  
110 PS / 81 KW Diesel 5-Gang Manuell

| Amtliches Kennzeichen: | OD -MX 6417 | Fahrgestell-Nummer: | WV1ZZZ7HZMH066915 |

## Zustandsbericht

| Besichtigungsdatum | 13.07.2026 |

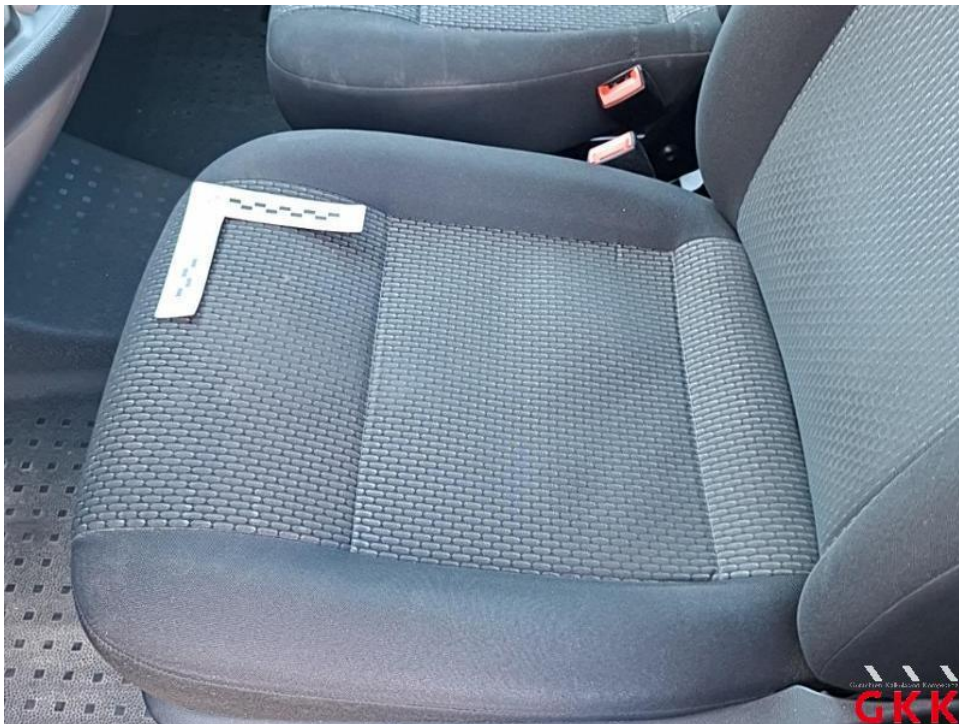
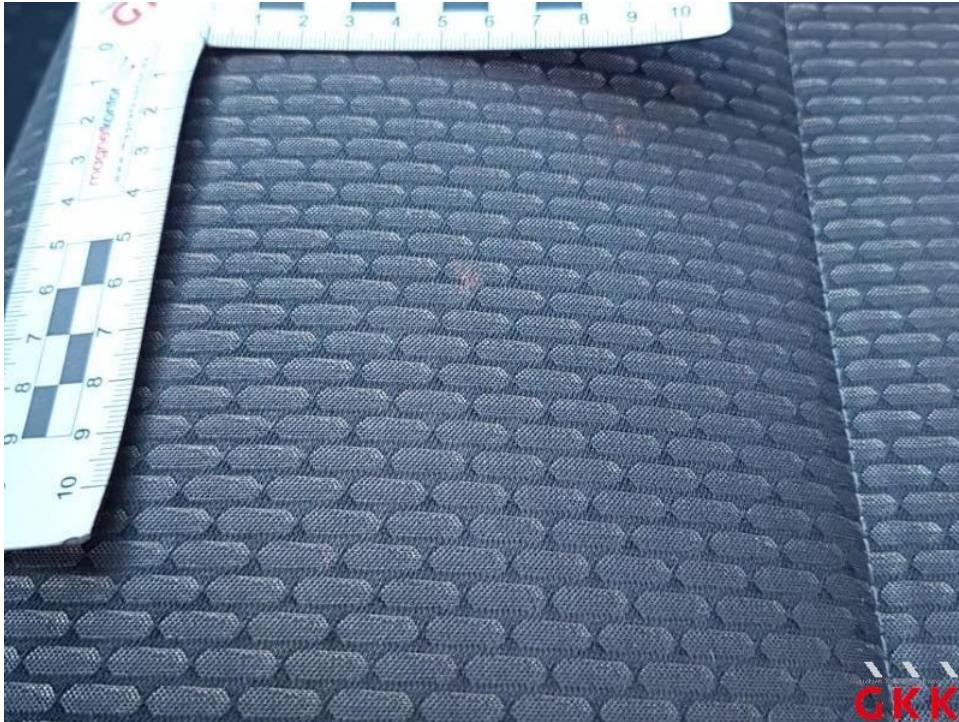
Sitz vorne links Bezug Sitzkissen -Stoff-, verschmutzt (Bild 12, Bild 13)

Bild 12. Sitz vorne links, Bezug Sitzkissen -Stoff-, verschmutzt, reinigen

Bild 13. Sitz vorne links, Bezug Sitzkissen -Stoff-, verschmutzt, reinigen

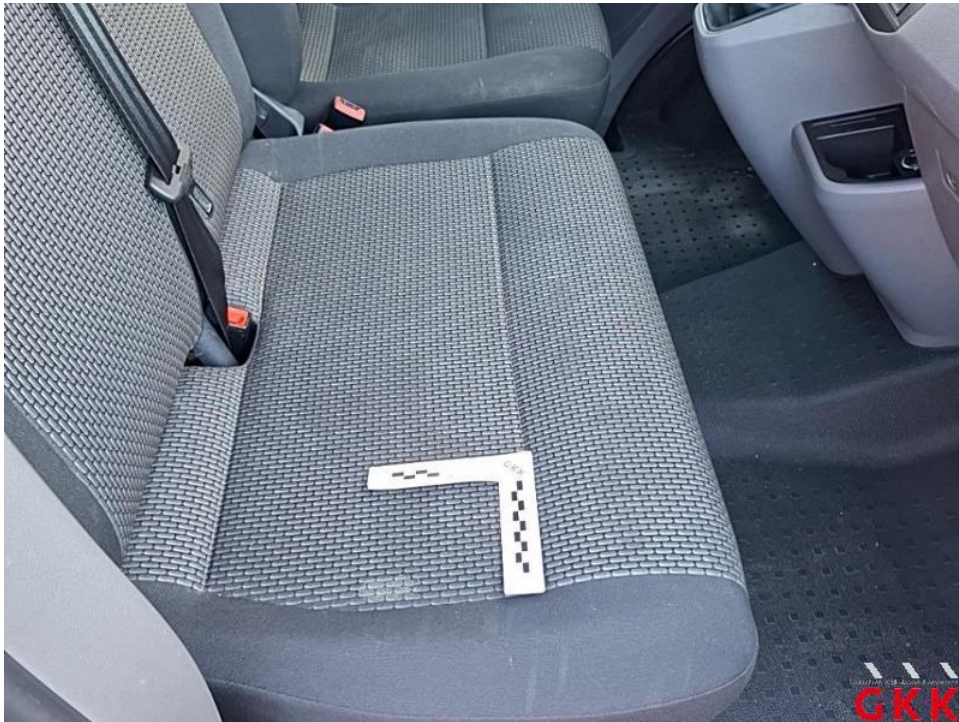
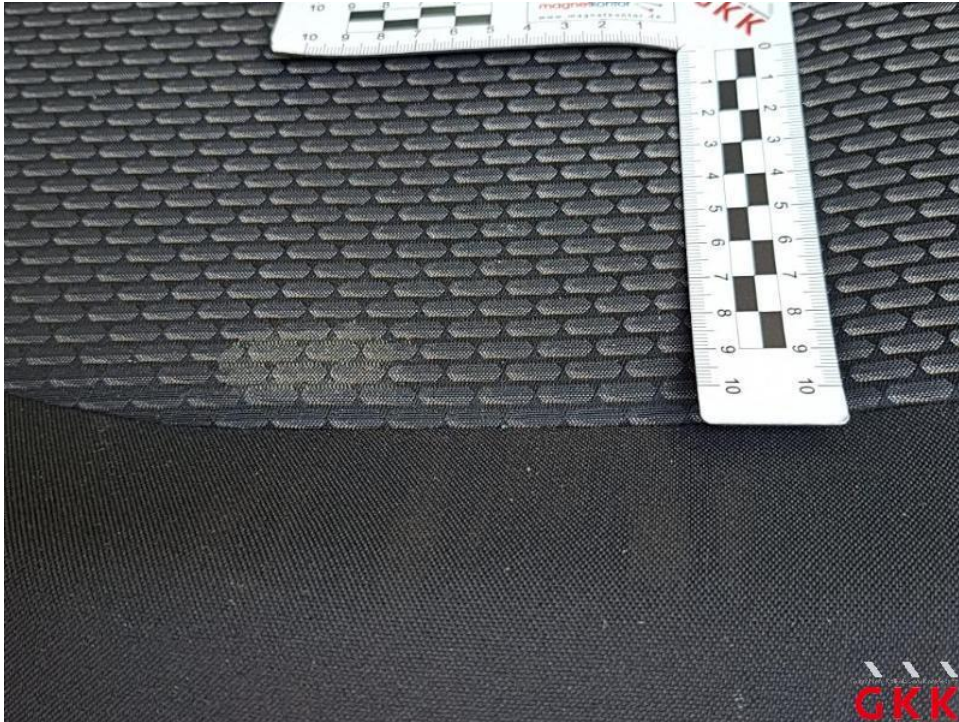
Sitz vorne rechts Bezug Sitzkissen -Stoff-, verschmutzt (Bild 14, Bild 15)

Bild 14. Sitz vorne rechts, Bezug Sitzkissen -Stoff-, verschmutzt, reinigen

Bild 15. Sitz vorne rechts, Bezug Sitzkissen -Stoff-, verschmutzt, reinigen

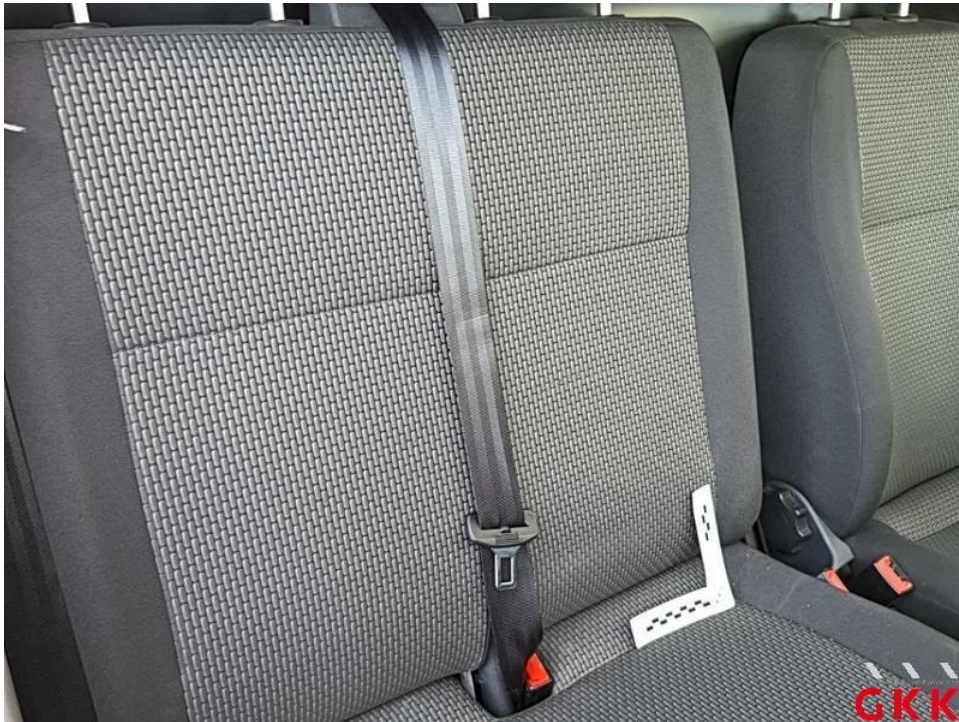
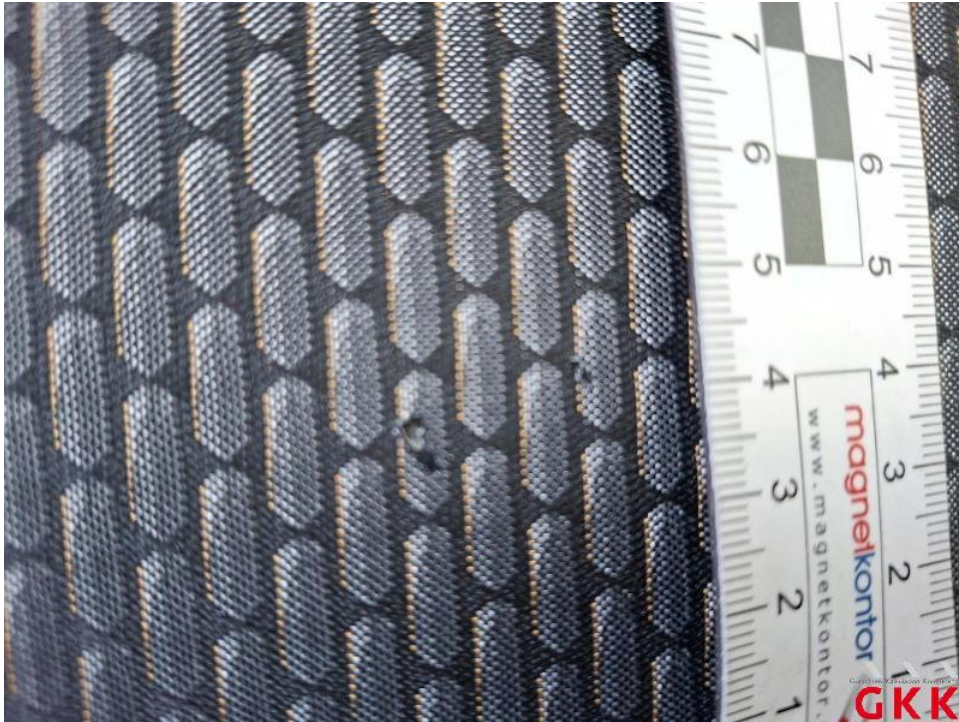
Sitz vorne rechts Bezug Rückenlehne -Stoff-, beschädigt (Bild 16, Bild 17)

Bild 16. Sitz vorne rechts, Bezug Rückenlehne -Stoff-, beschädigt, ersetzen

Bild 17. Sitz vorne rechts, Bezug Rückenlehne -Stoff-, beschädigt, ersetzen

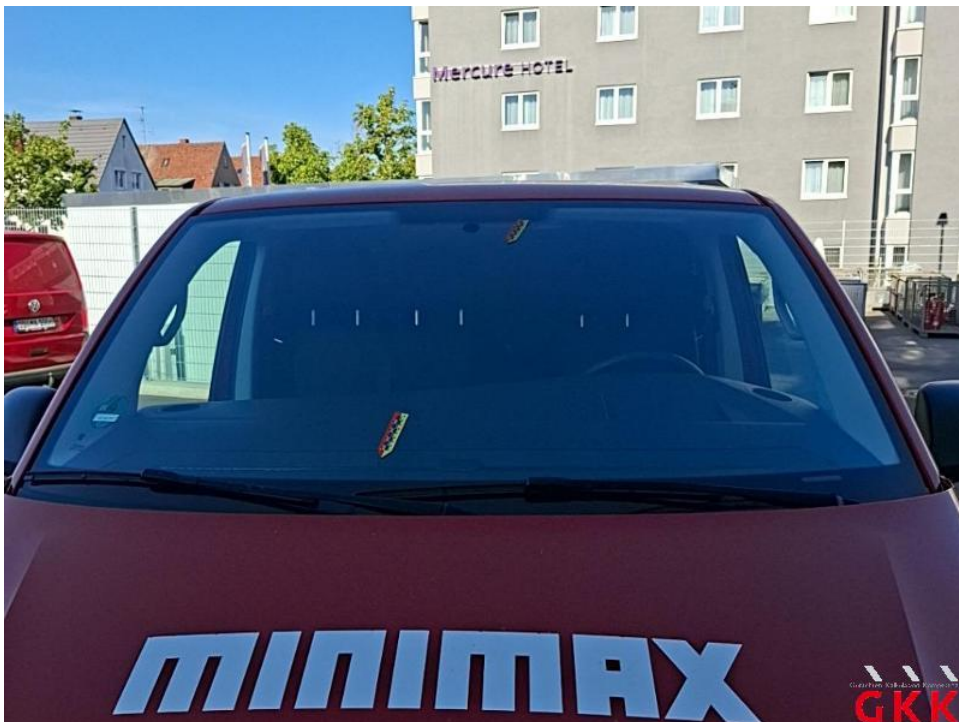
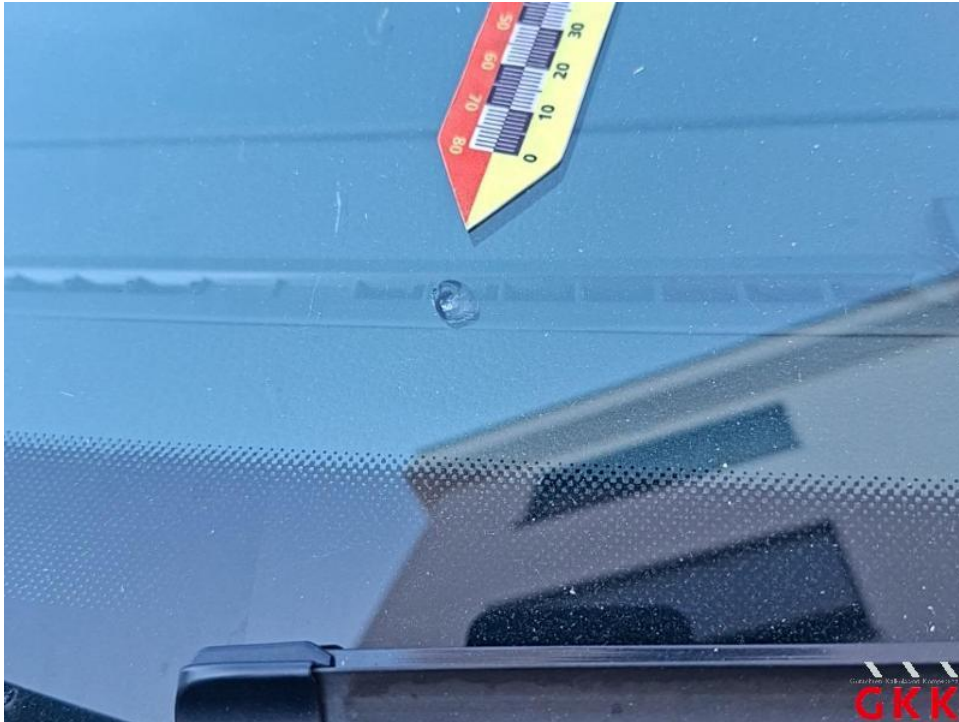
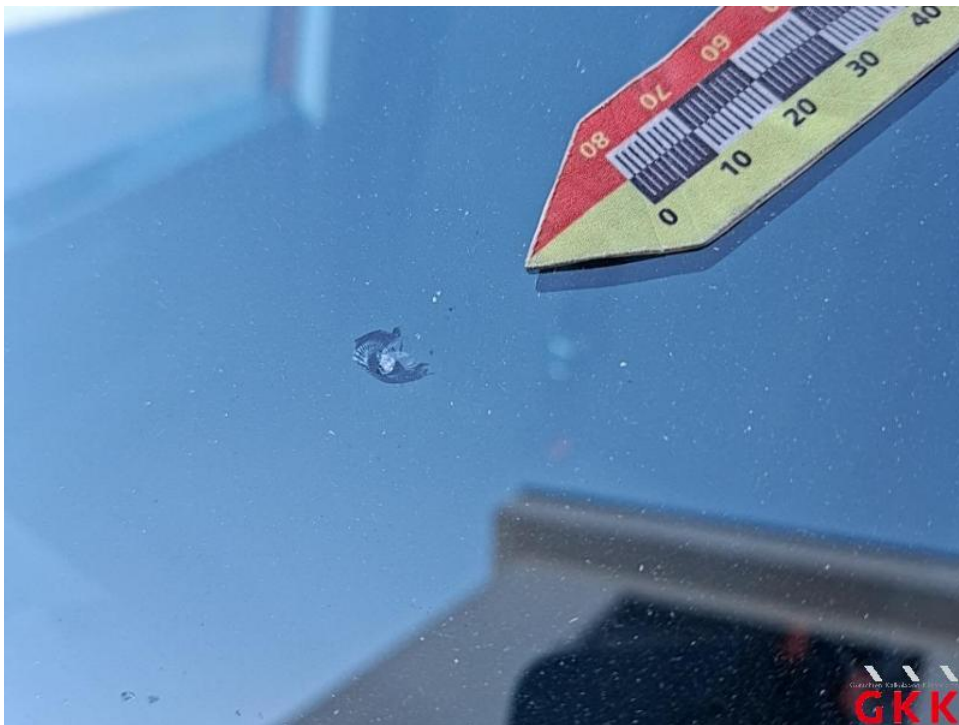
Frontscheibe, Steinschlag (Bild 18, Bild 19, Bild 20)

Bild 18. Frontscheibe, Steinschlag, ersetzen

Bild 19. Frontscheibe, Steinschlag, ersetzen

Bild 20. Frontscheibe, Steinschlag, ersetzen

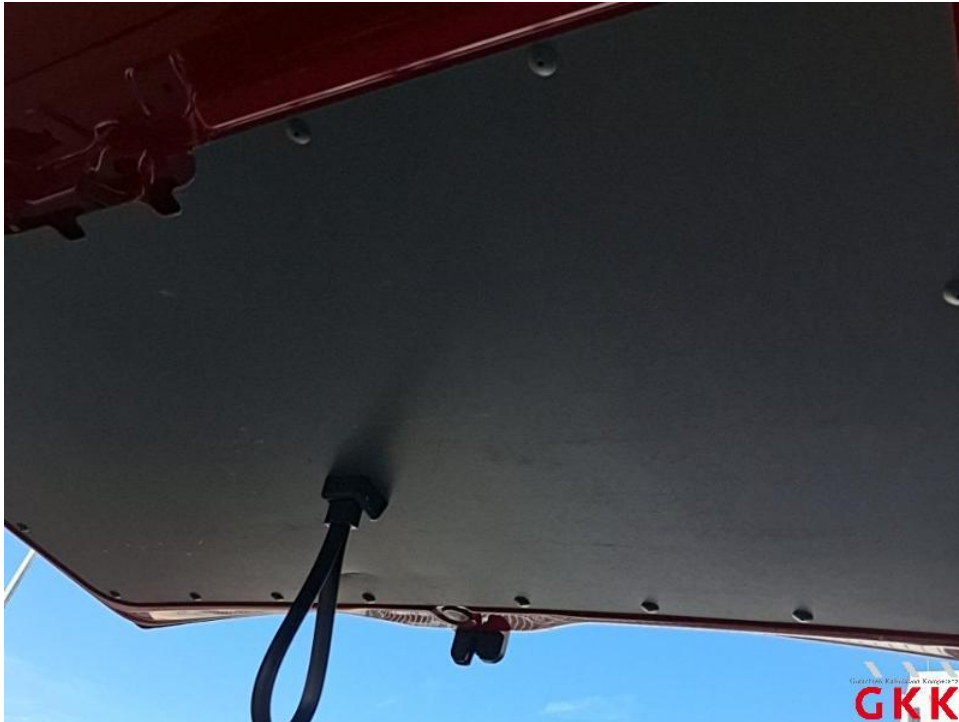
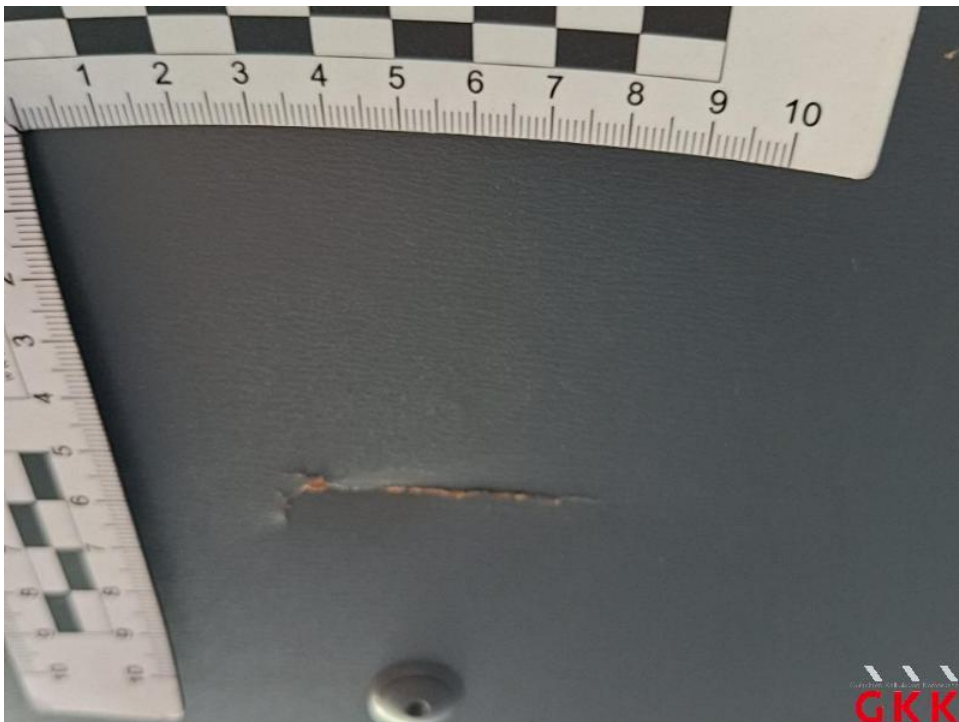
Heckklappe Innenverkleidung, beschädigt (Bild 21, Bild 22)

Bild 21. Heckklappe, Innenverkleidung, beschädigt, ersetzen

Bild 22. Heckklappe, Innenverkleidung, beschädigt, ersetzen

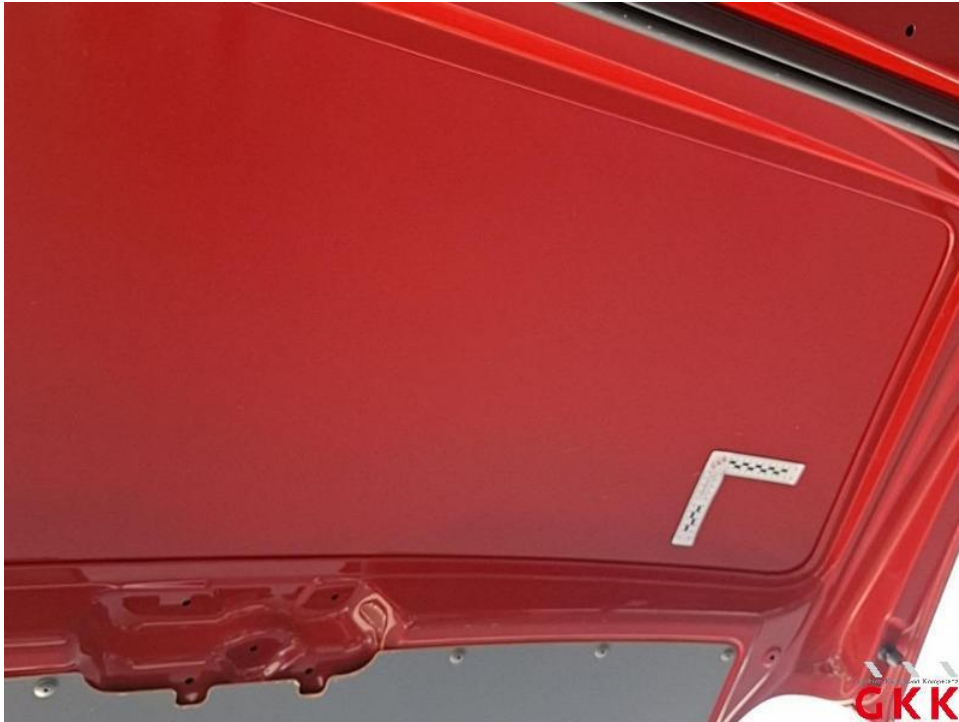
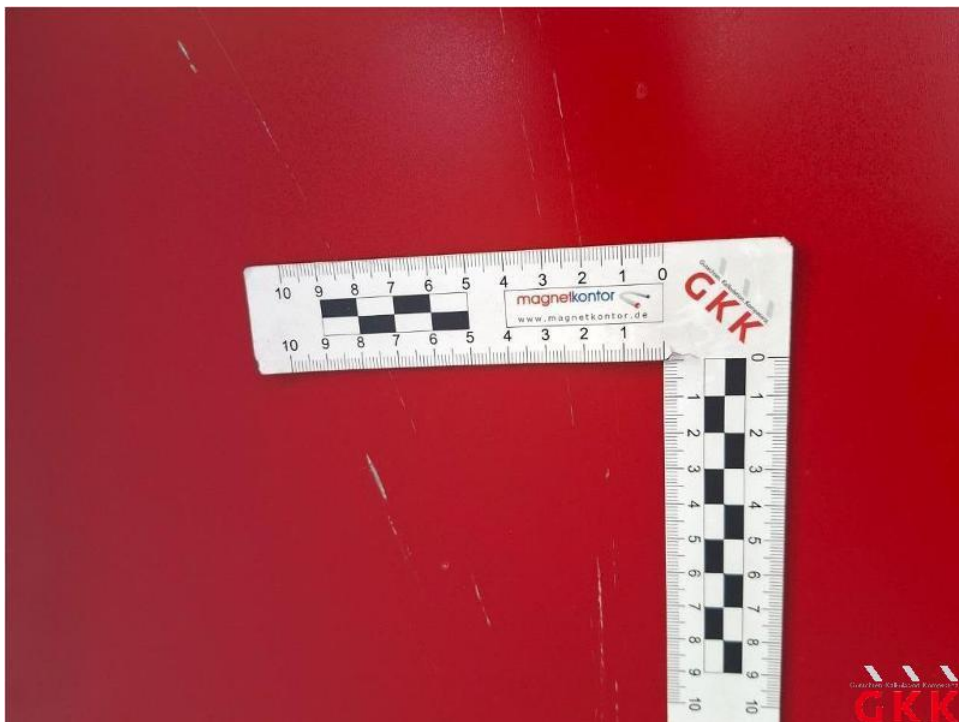
Heckklappe innen, verkratzt (Bild 23, Bild 24)

Bild 23. Heckklappe, innen, verkratzt, lackieren

Bild 24. Heckklappe, innen, verkratzt, lackieren

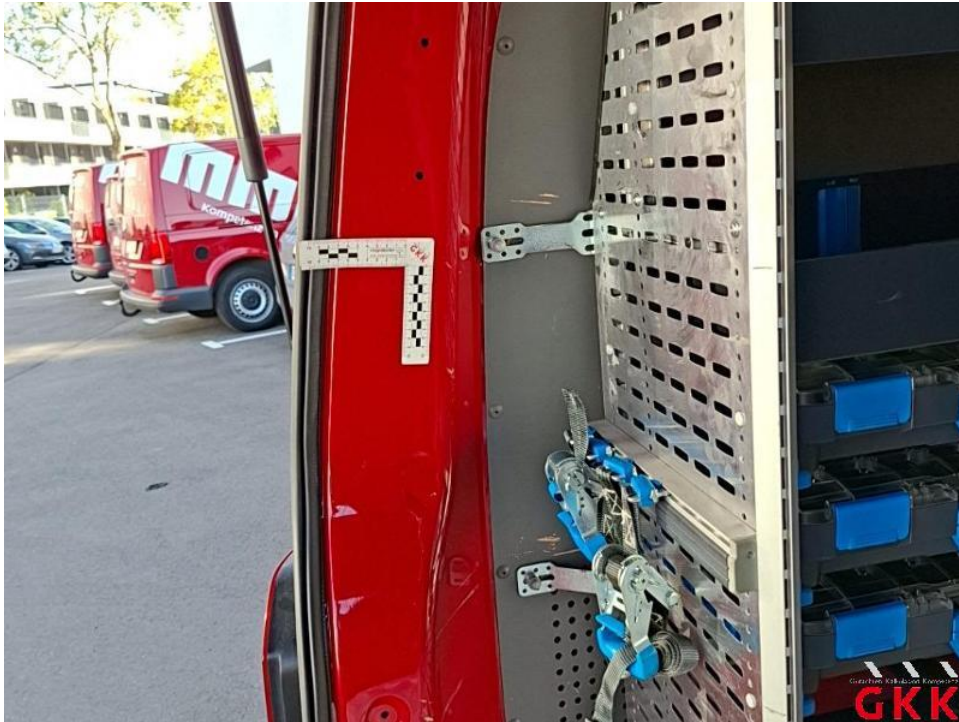
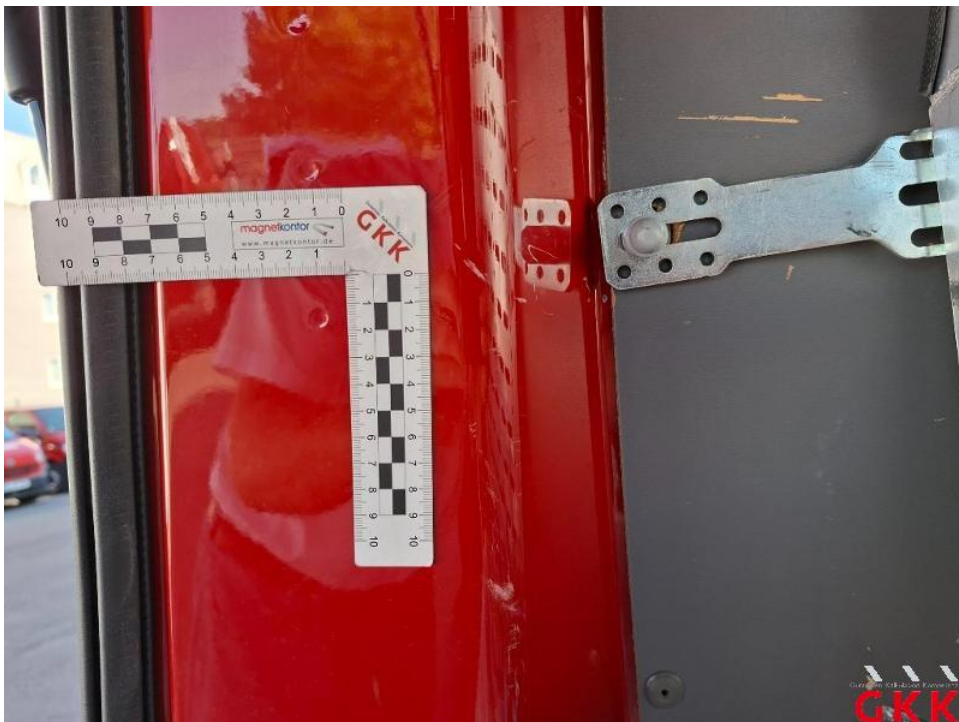
D- Säule links, verkratzt (Bild 25, Bild 26)

Bild 25. D- Säule links, verkratzt, lackieren

Bild 26. D- Säule links, verkratzt, lackieren

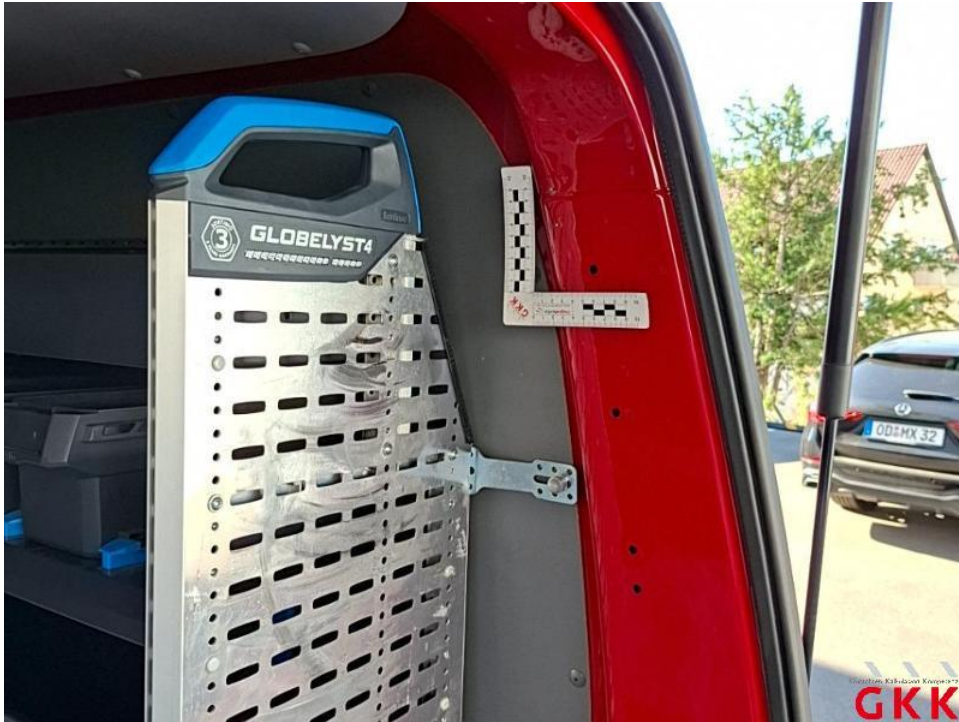
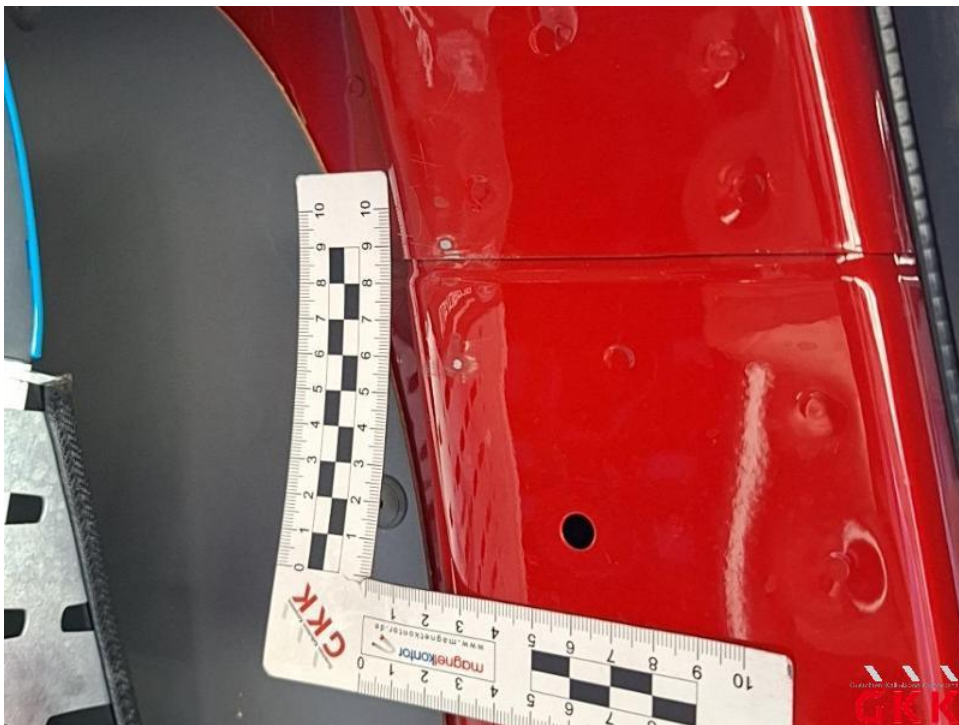
D- Säule rechts, verkratzt (Bild 27, Bild 28)

Bild 27. D- Säule rechts, verkratzt, lackieren

Bild 28. D- Säule rechts, verkratzt, lackieren

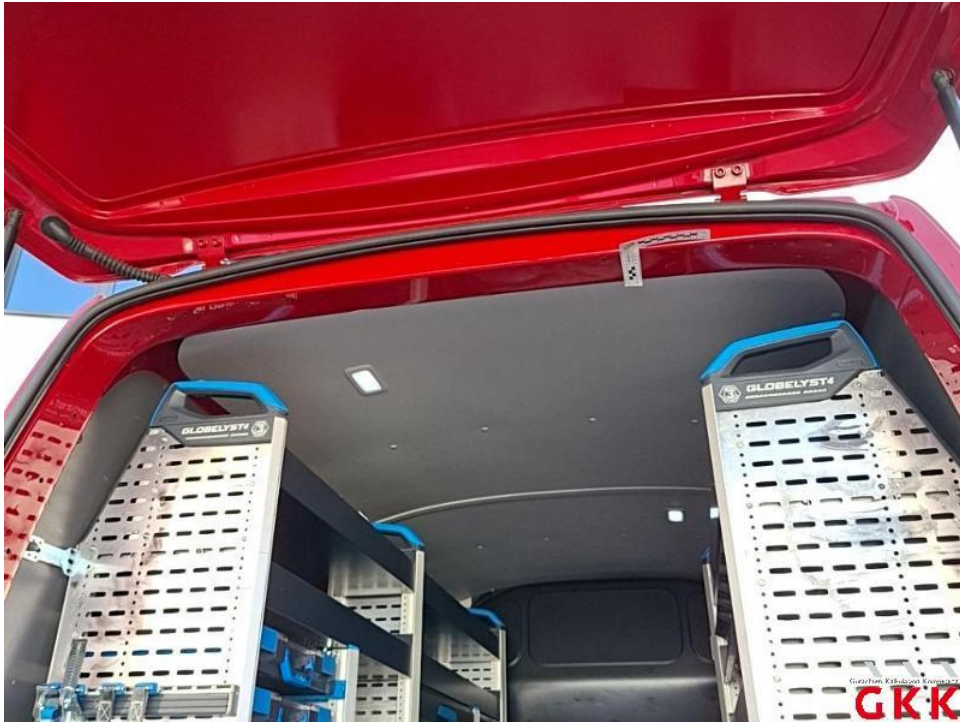
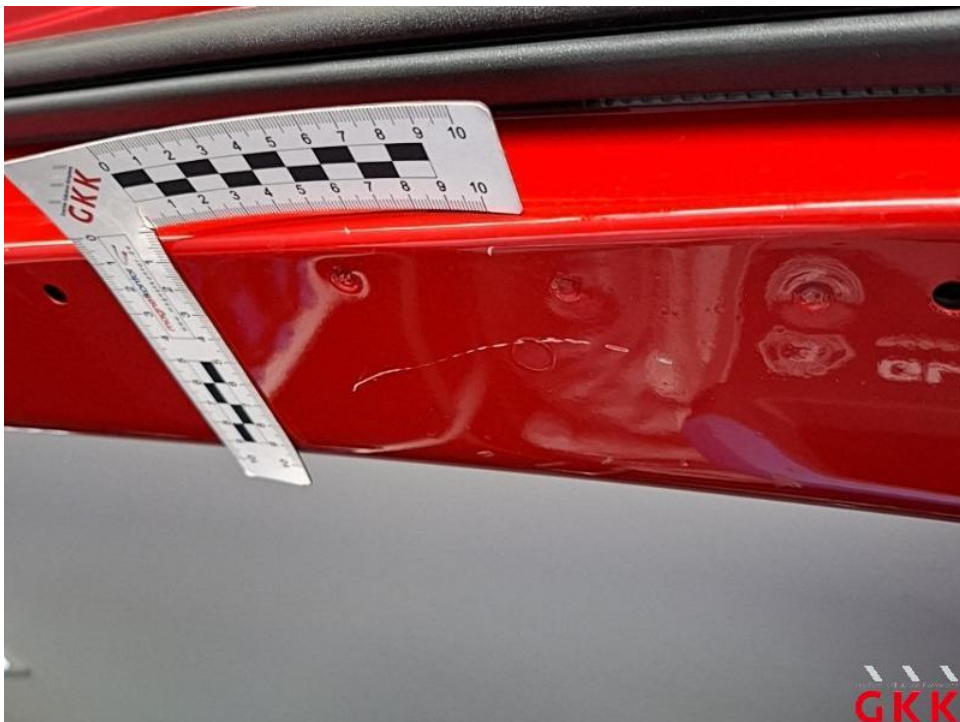
Dach innen, verkratzt (Bild 29, Bild 30)

Bild 29. Dach, innen, verkratzt, Smartrepair

Bild 30. Dach, innen, verkratzt, Smartrepair

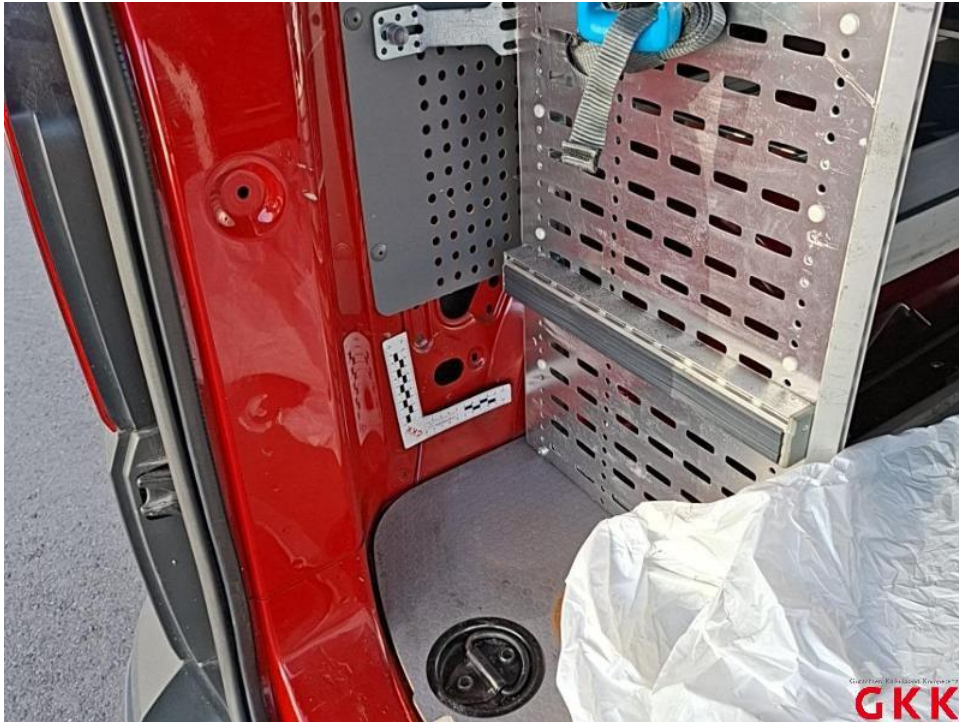
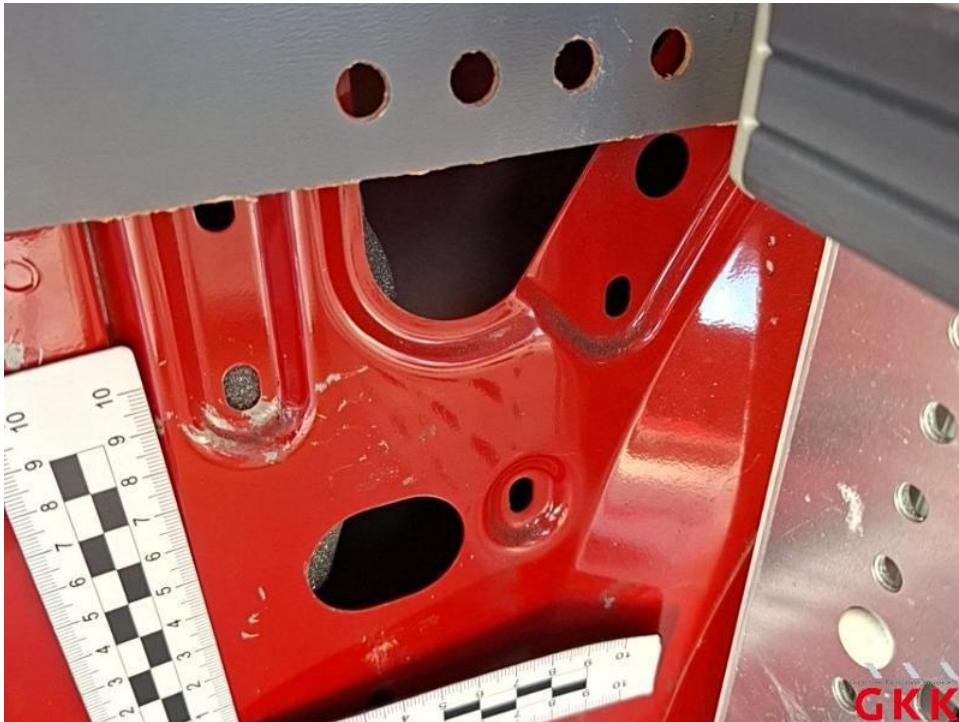
Seitenwand links innen, verkratzt (Bild 31, Bild 32)

Bild 31. Seitenwand links, innen, verkratzt, Spotlackieren

Bild 32. Seitenwand links, innen, verkratzt, Spotlackieren

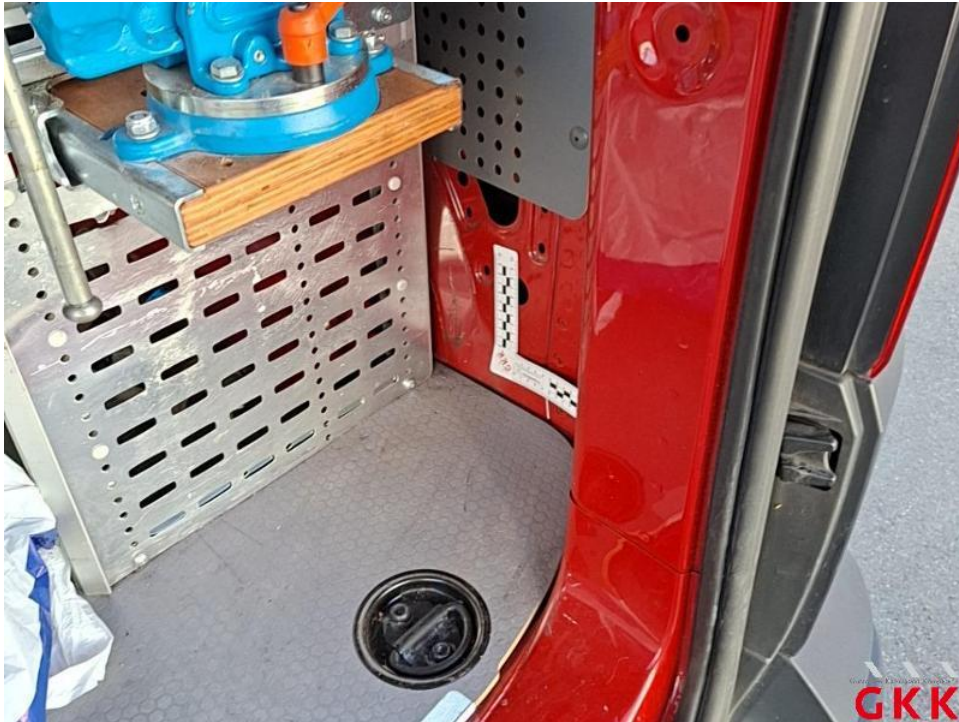
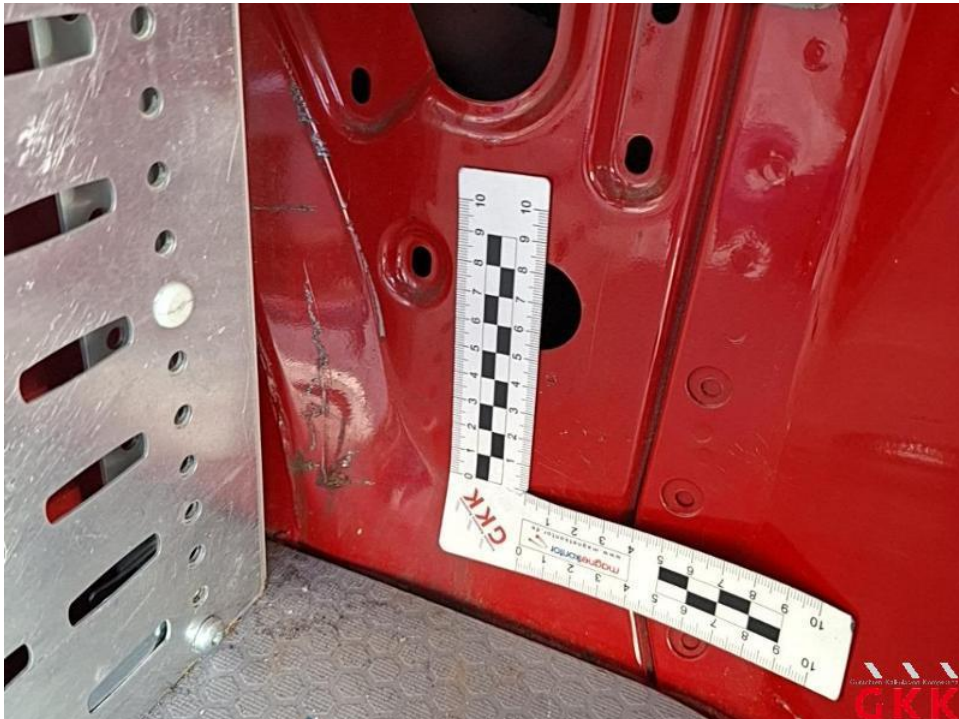
Seitenwand rechts innen, verkratzt (Bild 33, Bild 34)

Bild 33. Seitenwand rechts, innen, verkratzt, Spotlackieren

Bild 34. Seitenwand rechts, innen, verkratzt, Spotlackieren

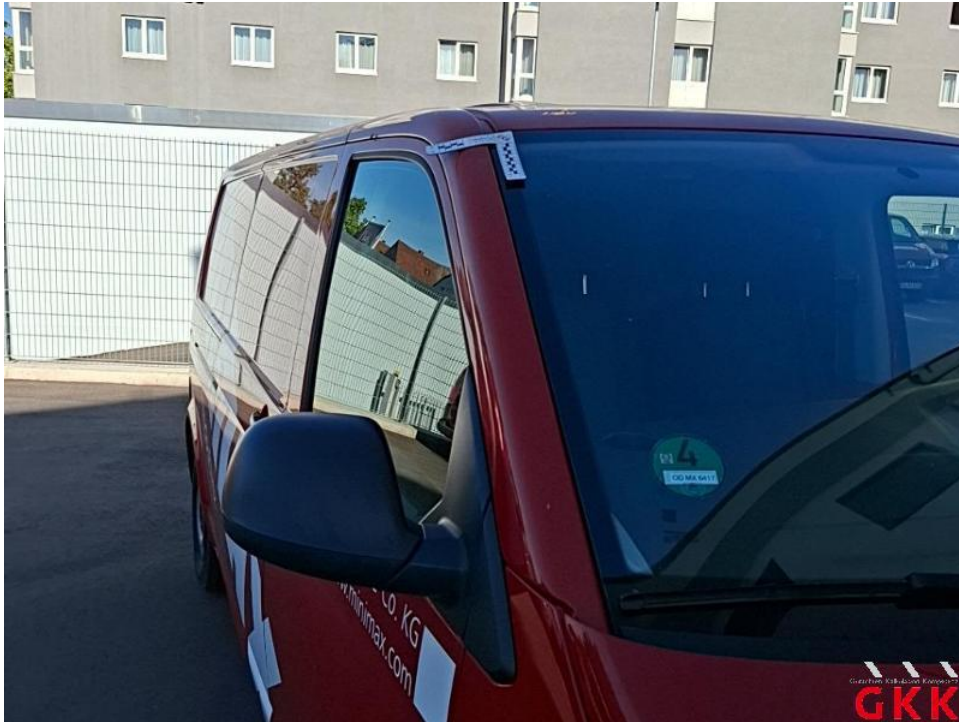
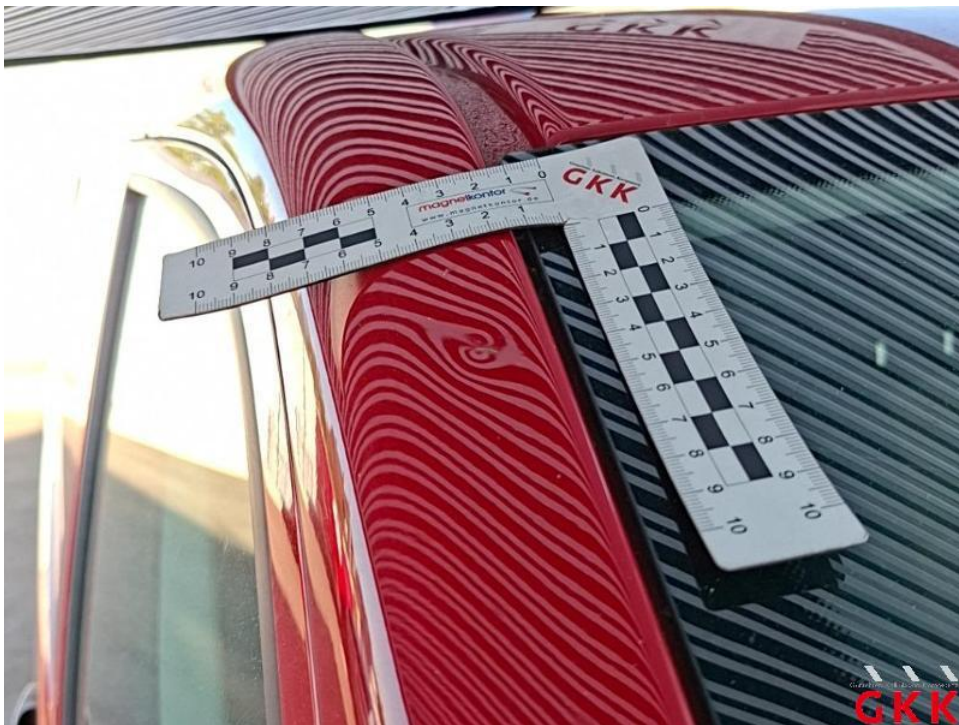
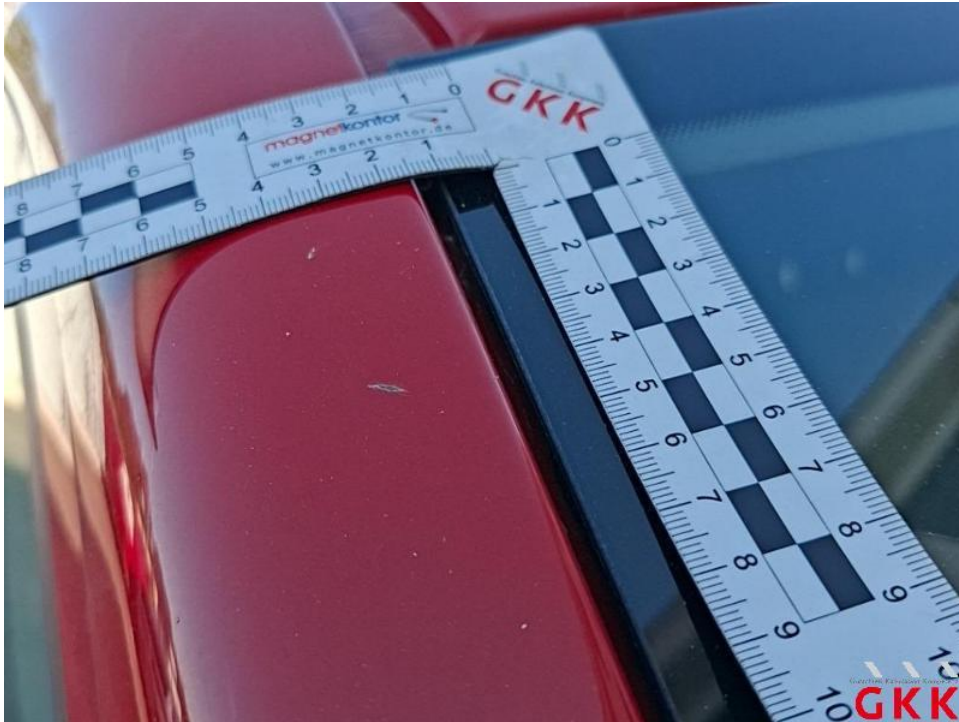
A- Säule rechts, beschädigt (Bild 35, Bild 36, Bild 37)

Bild 35. A- Säule rechts, beschädigt, instand setzen - lackieren

Bild 36. A- Säule rechts, beschädigt, instand setzen - lackieren

Bild 37. A- Säule rechts, beschädigt, instand setzen - lackieren

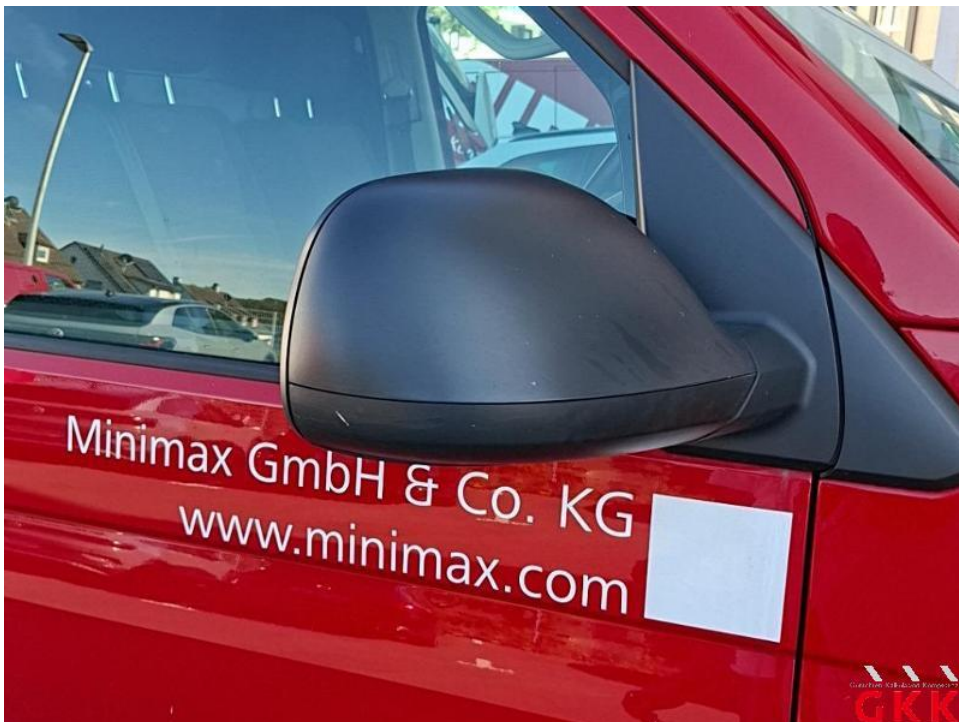
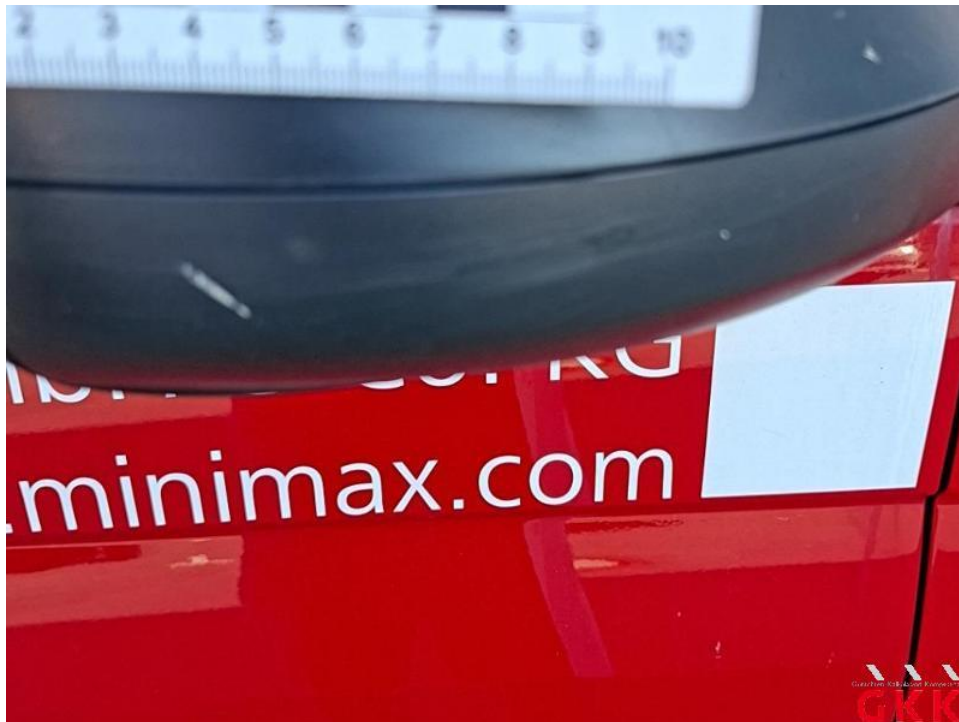
Spiegelgehäuse rechts Blende -unlackiert-, verkratzt (Bild 38, Bild 39)

Bild 38. Spiegelgehäuse rechts, Blende -unlackiert-, verkratzt, ersetzen

Bild 39. Spiegelgehäuse rechts, Blende -unlackiert-, verkratzt, ersetzen

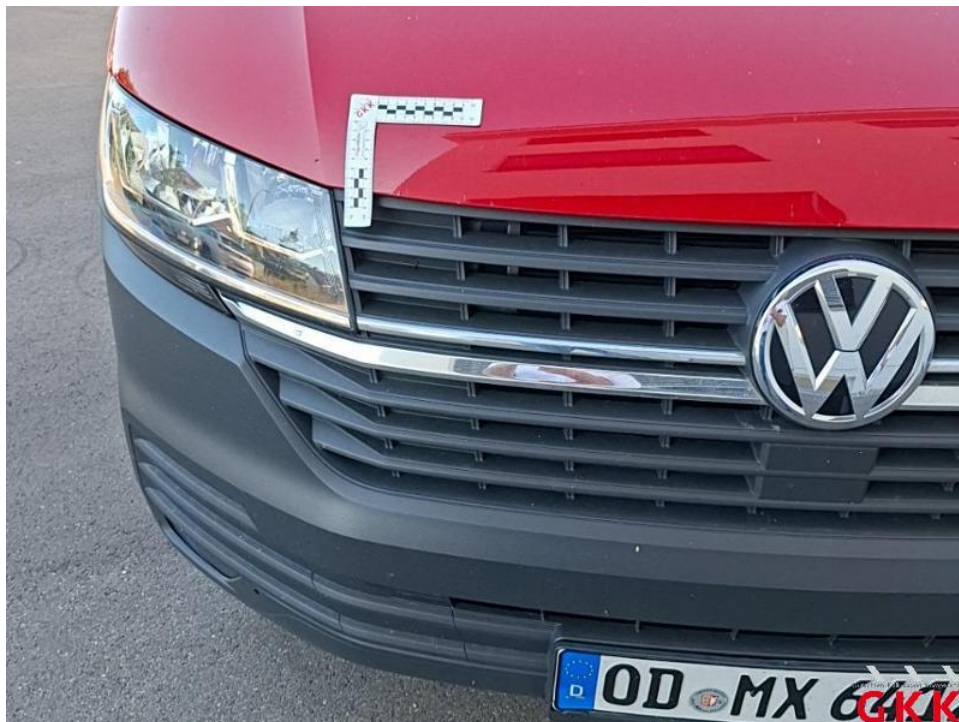
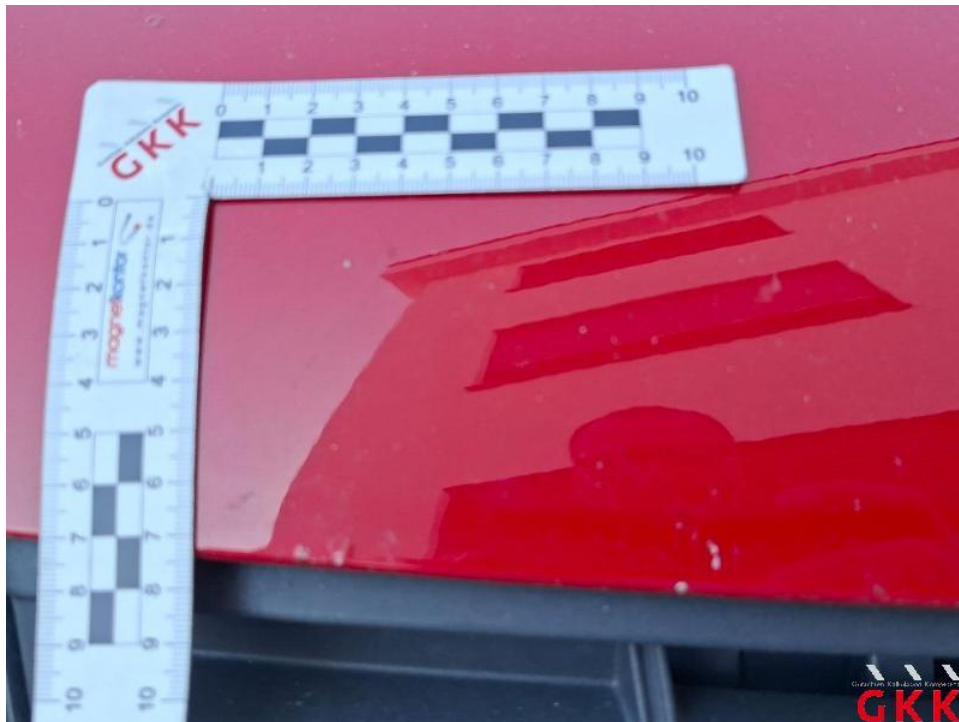
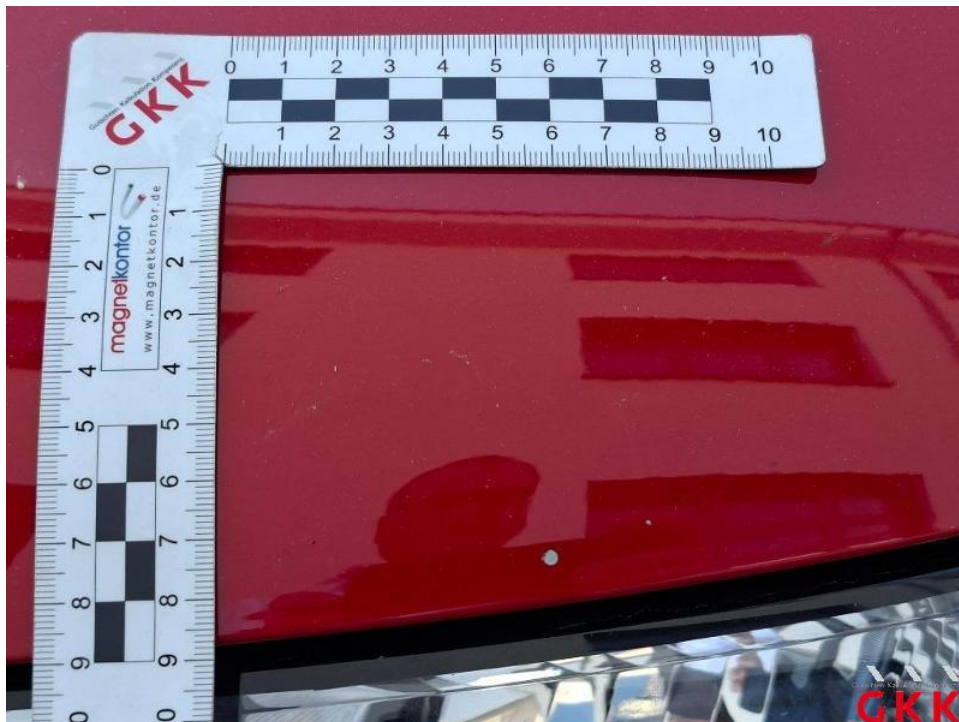
Motorhaube, Steinschlag (Bild 40, Bild 41, Bild 42)

Bild 40. Motorhaube, Steinschlag, lackieren

Bild 41. Motorhaube, Steinschlag, lackieren

Bild 42. Motorhaube, Steinschlag, lackieren
