**Fahrzeug:** VOLKSWAGEN Transporter 2,0 TDI 81kW BMT 2,8t lang Kastenwagen 4-türig 1968 ccm  
110 PS / 81 KW Diesel 5-Gang Manuell

| Amtliches Kennzeichen: | OD -MX 6417 | Fahrgestell-Nummer: | WV1ZZZ7HZMH066915 |

## Zustandsbericht

| Besichtigungsdatum | 13.07.2026 |

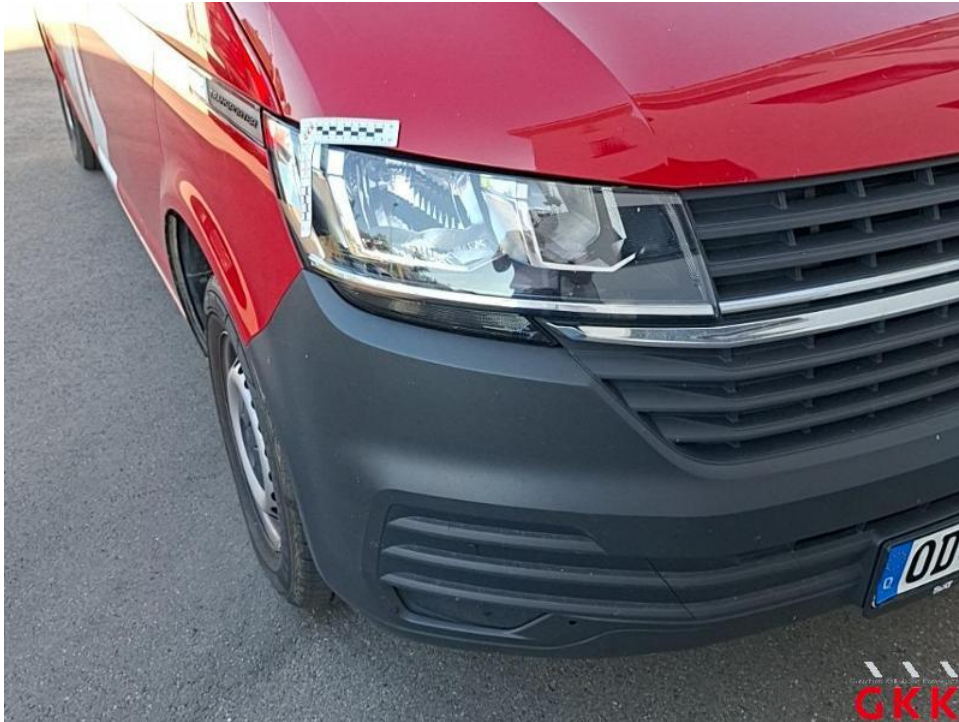
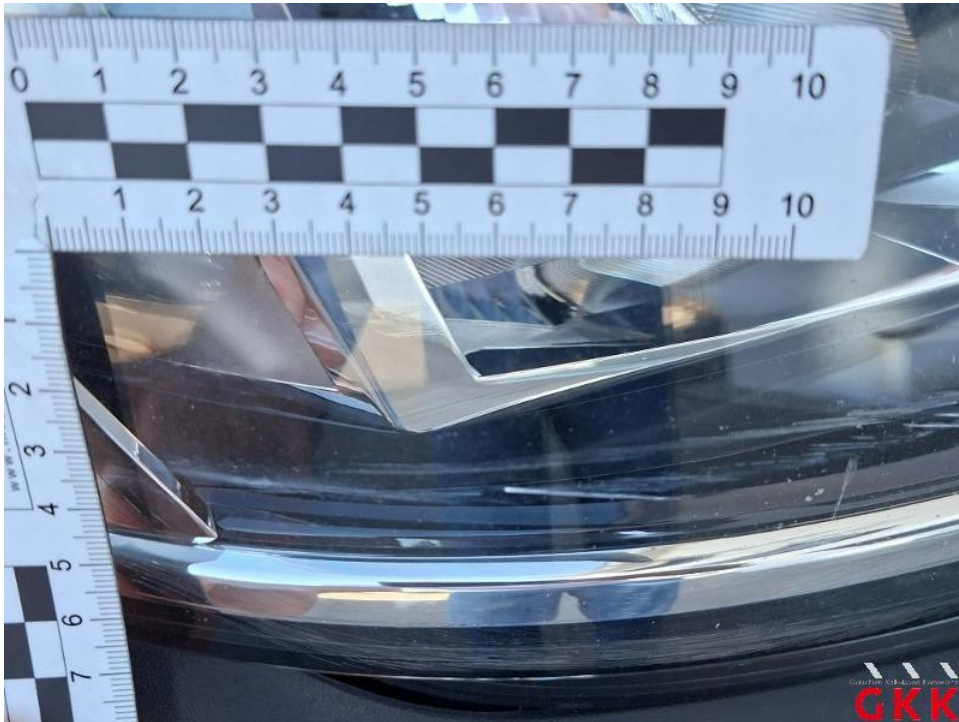
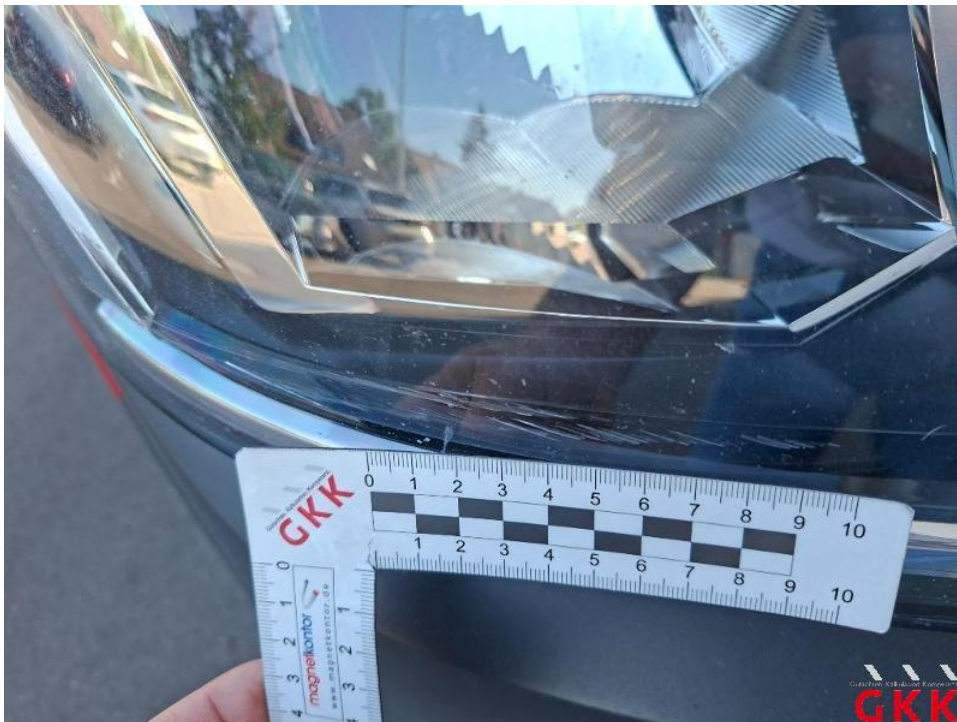
Scheinwerfer links Halogen, beschädigt (Bild 43, Bild 44, Bild 45)

Bild 43. Scheinwerfer links Halogen, beschädigt, ersetzen

Bild 44. Scheinwerfer links Halogen, beschädigt, ersetzen

Bild 45. Scheinwerfer links Halogen, beschädigt, ersetzen

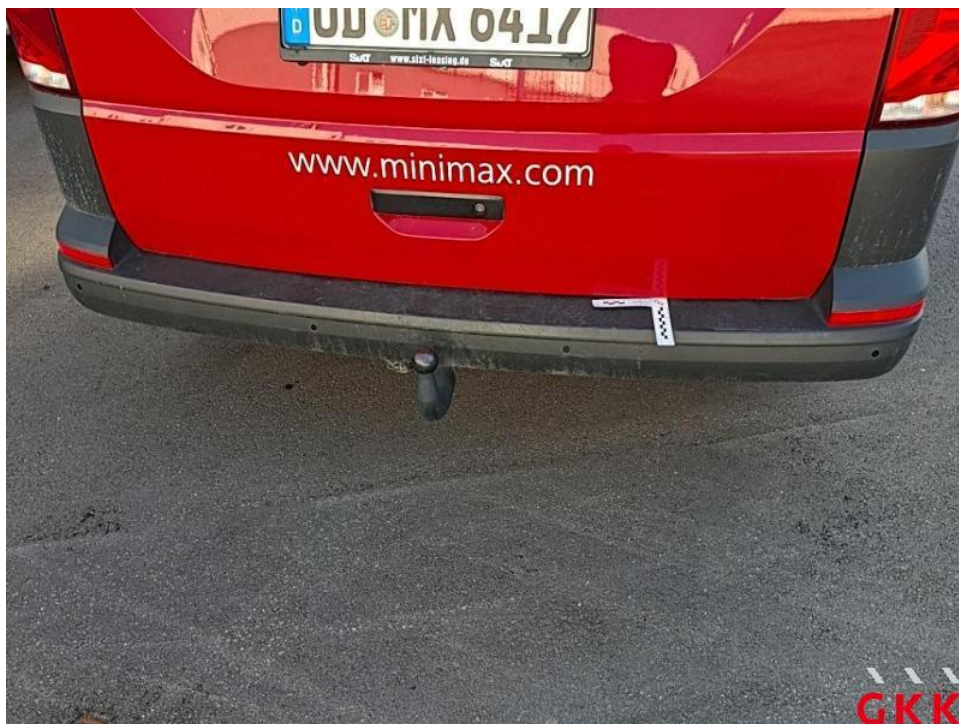
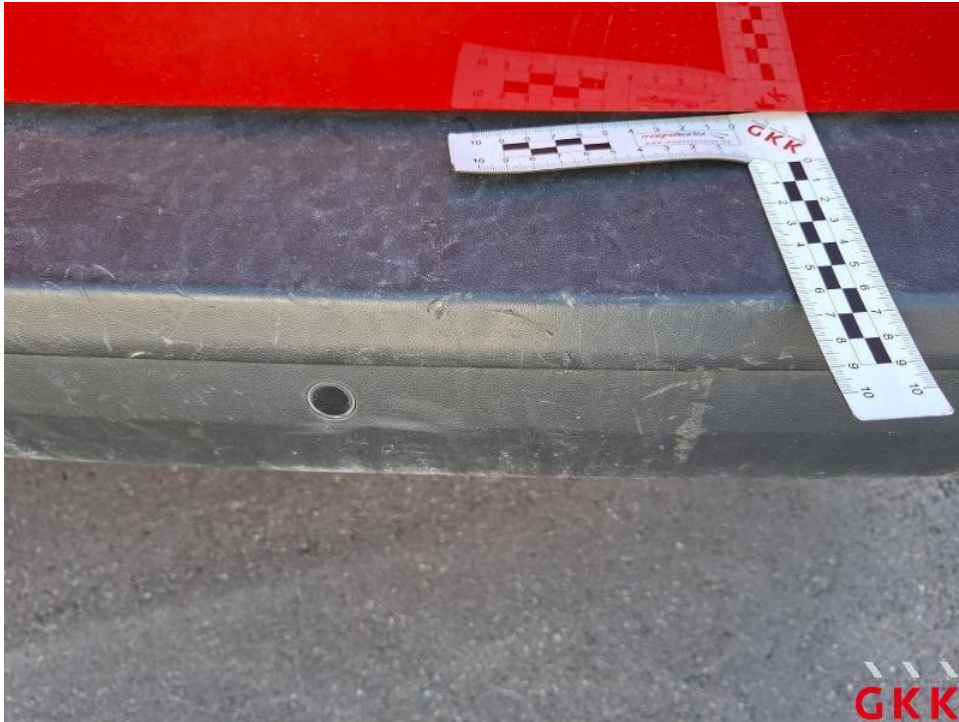
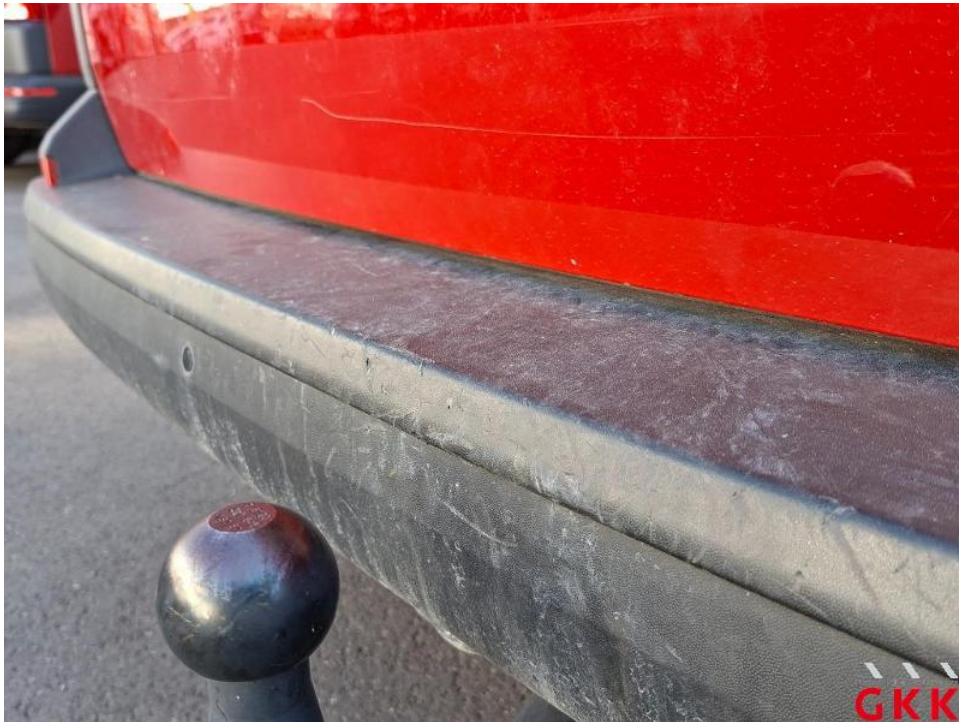
Stoßfänger hinten Verkleidung -unlackiert-, beschädigt (Bild 46, Bild 47, Bild 48)

Bild 46. Stoßfänger hinten, Verkleidung -unlackiert-, beschädigt, ersetzen

Bild 47. Stoßfänger hinten, Verkleidung -unlackiert-, beschädigt, ersetzen

Bild 48. Stoßfänger hinten, Verkleidung -unlackiert-, beschädigt, ersetzen

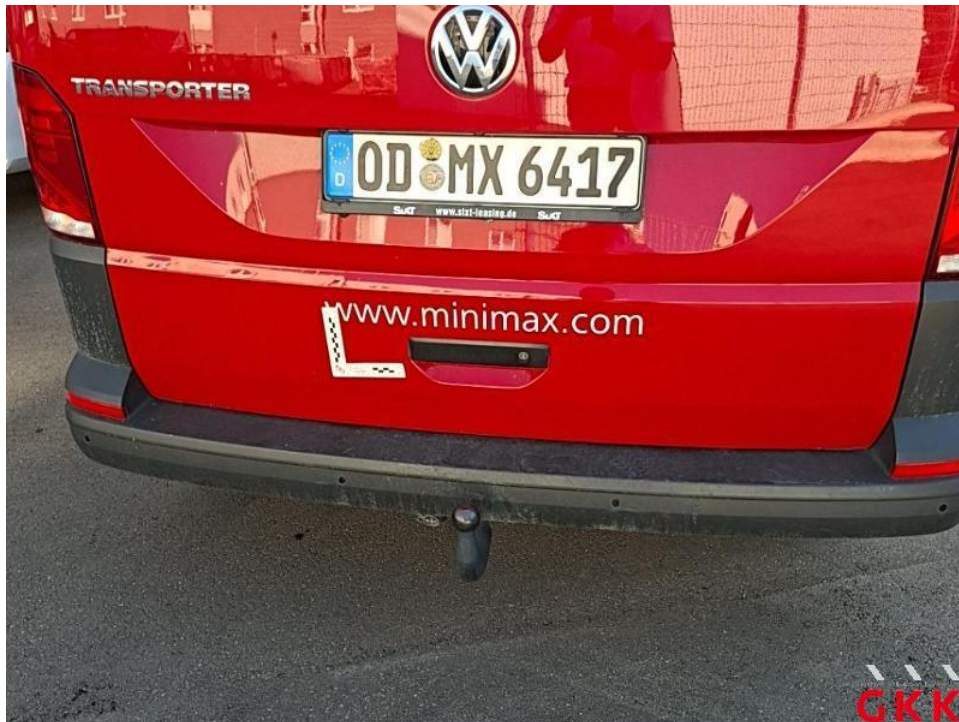
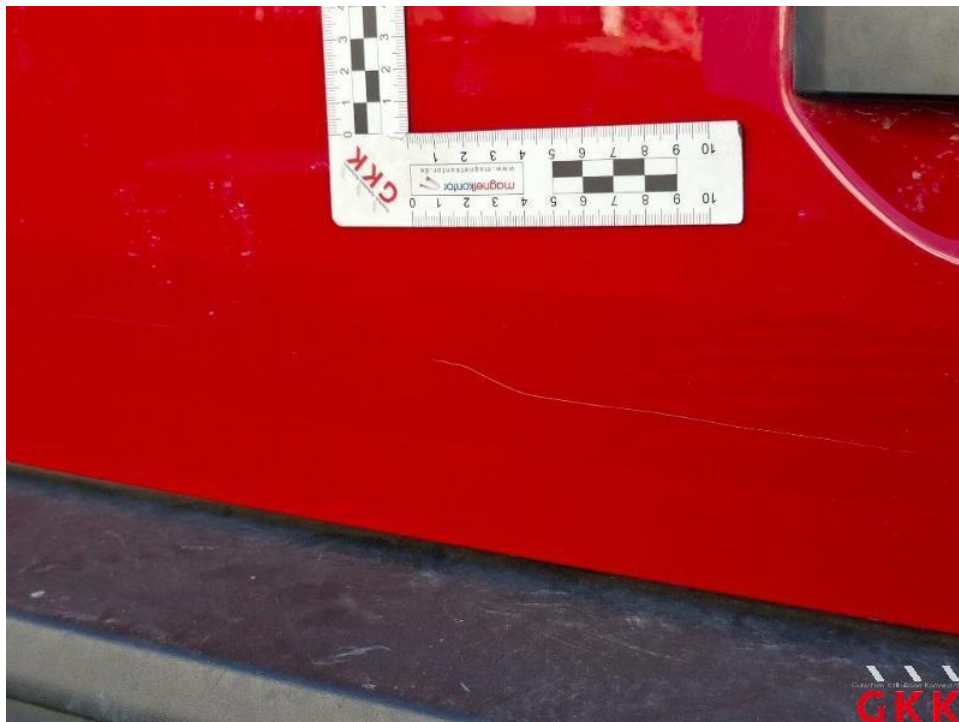
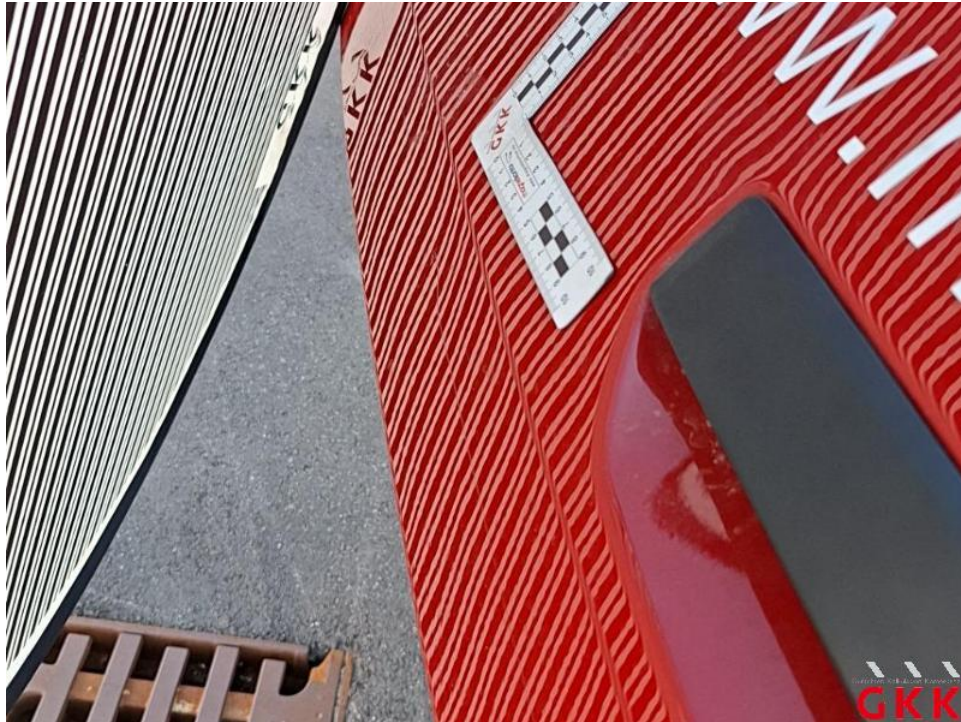
Heckklappe, verkratzt (Bild 49, Bild 50, Bild 51)

Bild 49. Heckklappe, verkratzt, lackieren

Bild 50. Heckklappe, verkratzt, lackieren

Bild 51. Heckklappe, verkratzt, lackieren

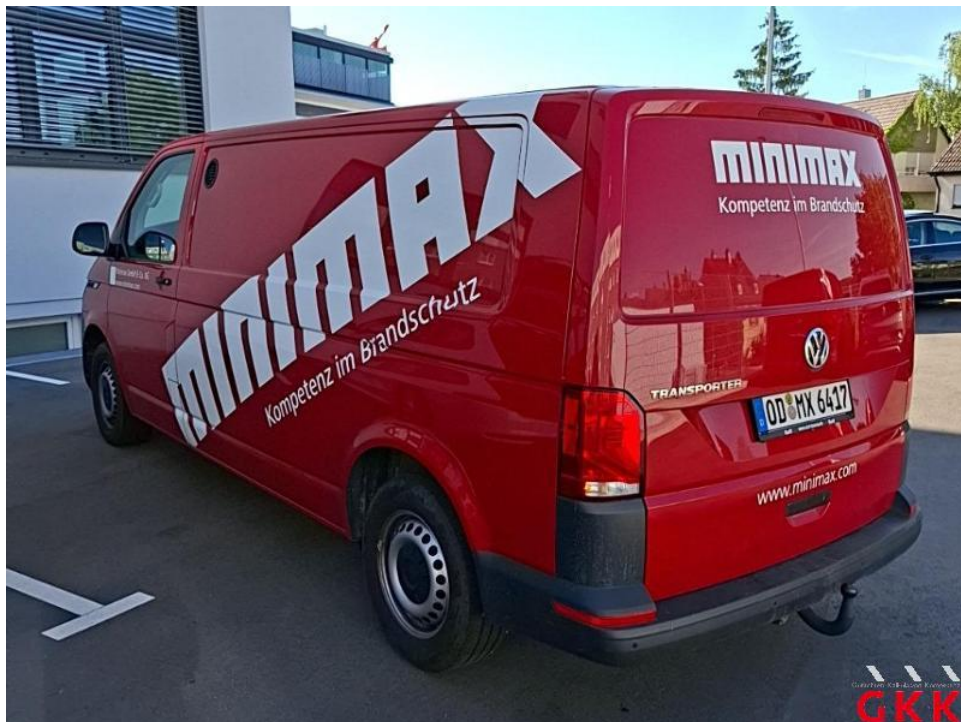
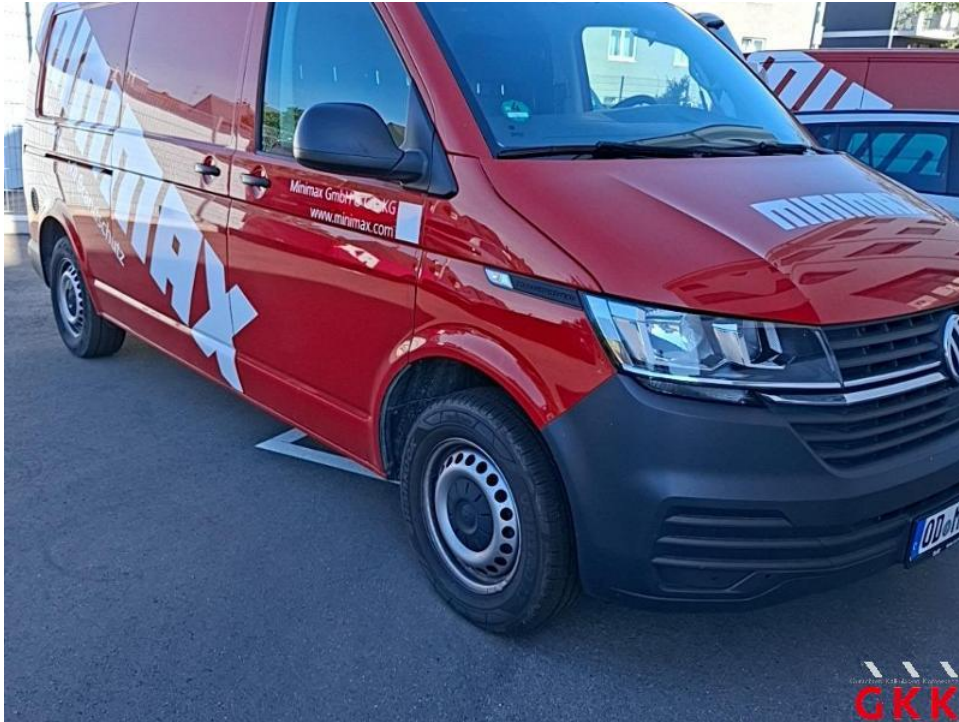
Beschriftungs- / Werbefolie, beklebt (Bild 52, Bild 53)

Bild 52. Beschriftungs- / Werbefolie, beklebt, entkleben

Bild 53. Beschriftungs- / Werbefolie, beklebt, entkleben

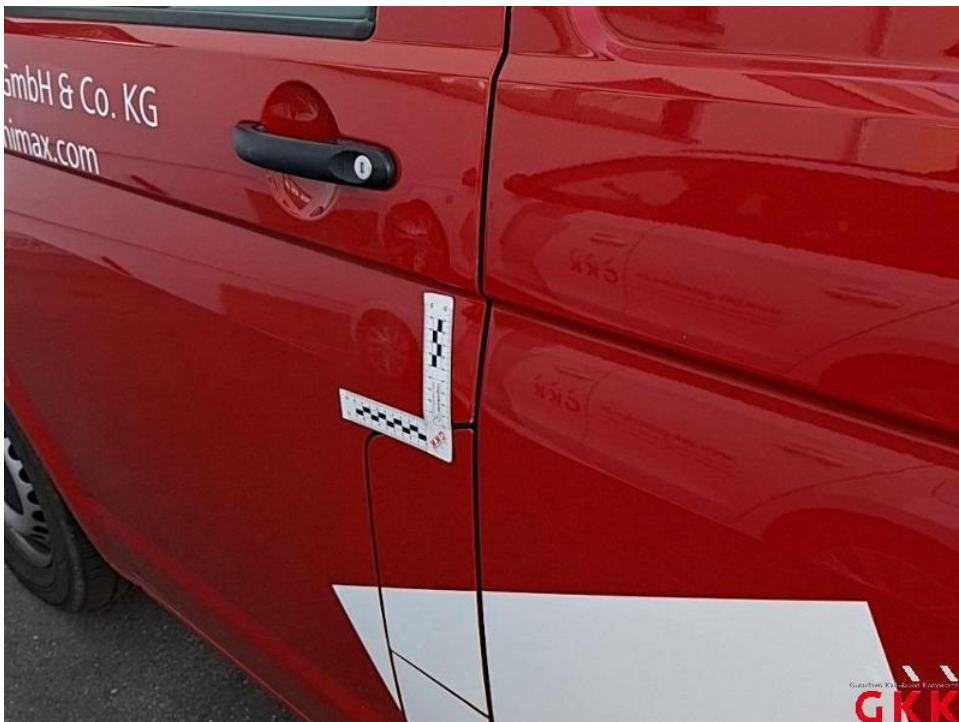
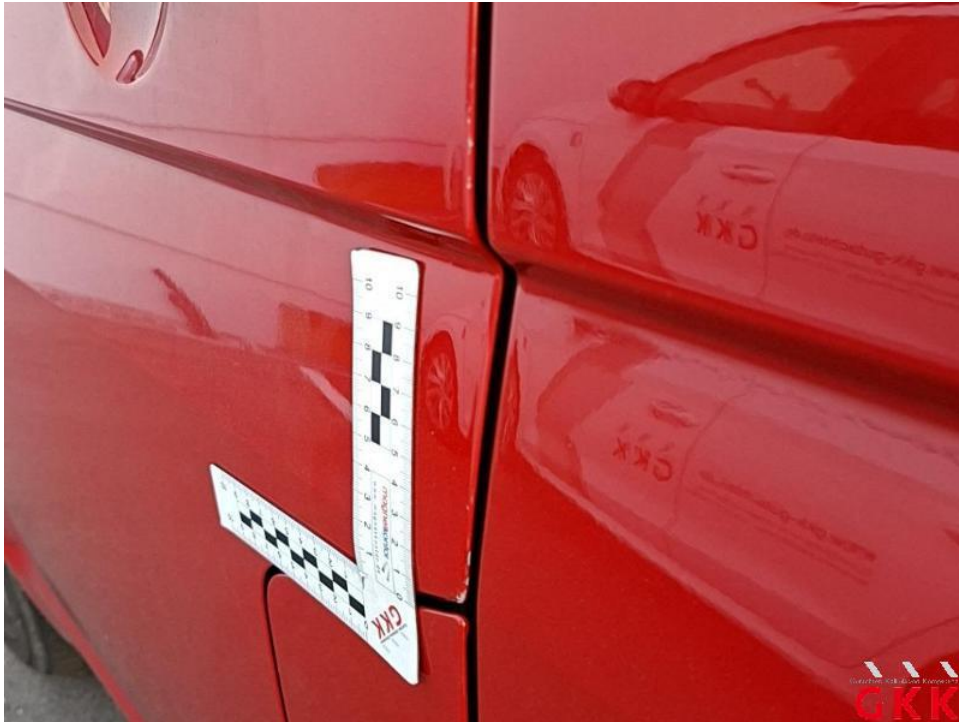
Tür vorne links Kante, beschädigt (Bild 54, Bild 55)

Bild 54. Tür vorne links, Kante, beschädigt, auslegen, schleifen, polieren

Bild 55. Tür vorne links, Kante, beschädigt, auslegen, schleifen, polieren

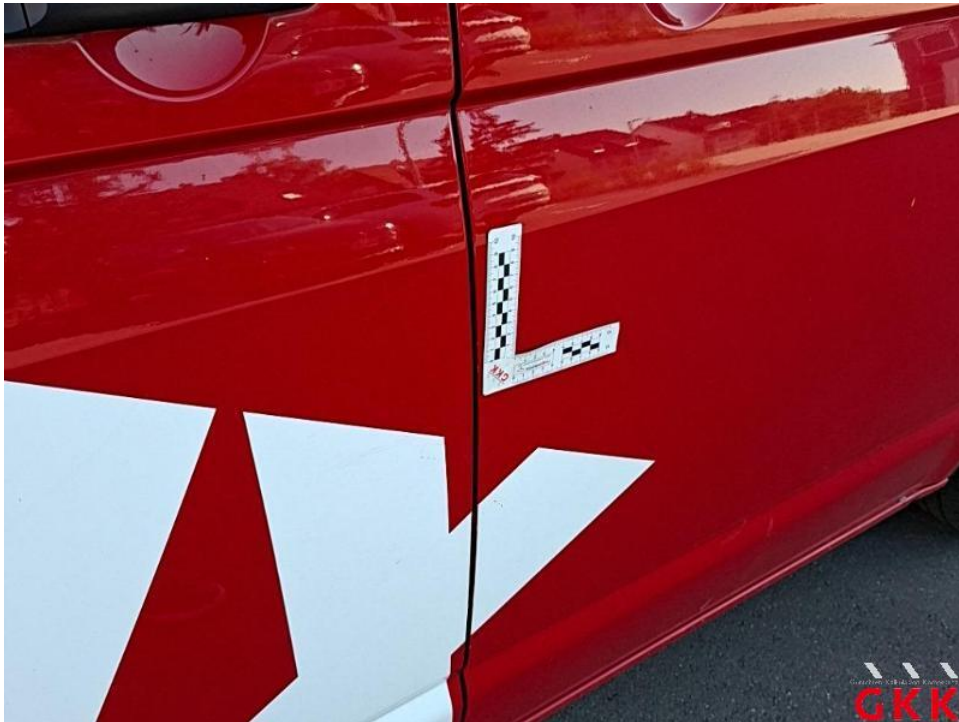
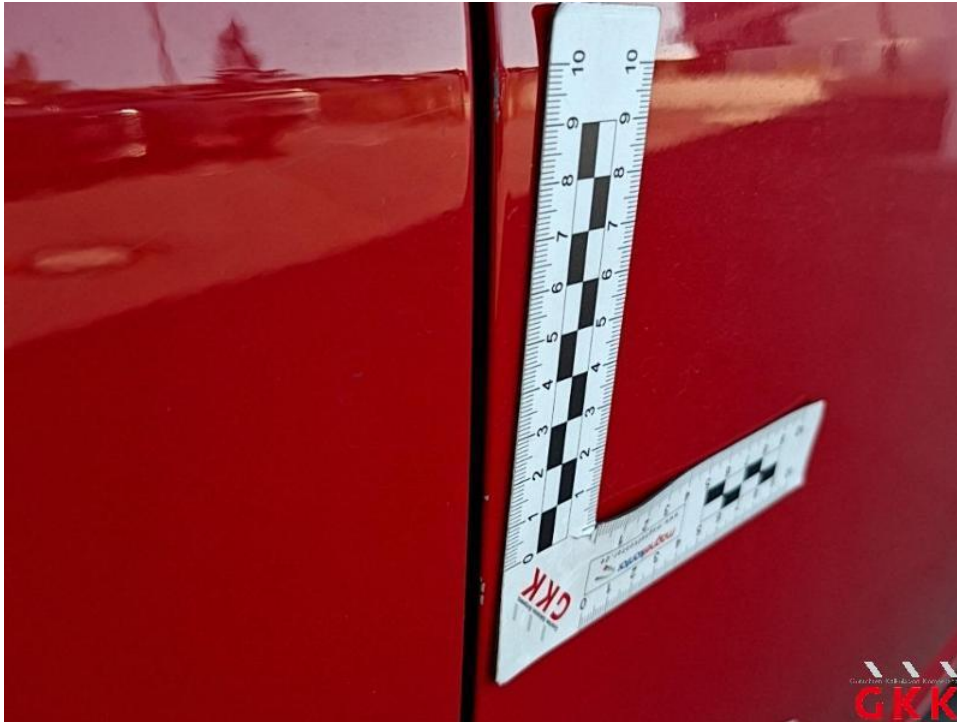
Tür vorne rechts Kante, beschädigt (Bild 56, Bild 57)

Bild 56. Tür vorne rechts, Kante, beschädigt, auslegen, schleifen, polieren

Bild 57. Tür vorne rechts, Kante, beschädigt, auslegen, schleifen, polieren
