**Fahrzeugbeschreibung**

## Zustandsbericht

| Kennzeichen | OD-MX 6527 | Fzg.-Ident.-Nummer | WF0YXXTTGYMG45736 |
| Typ | Transit Custom 340 L2H1 2,0EcoBlue Kastenwagen | Fahrzeugart | Transporter |

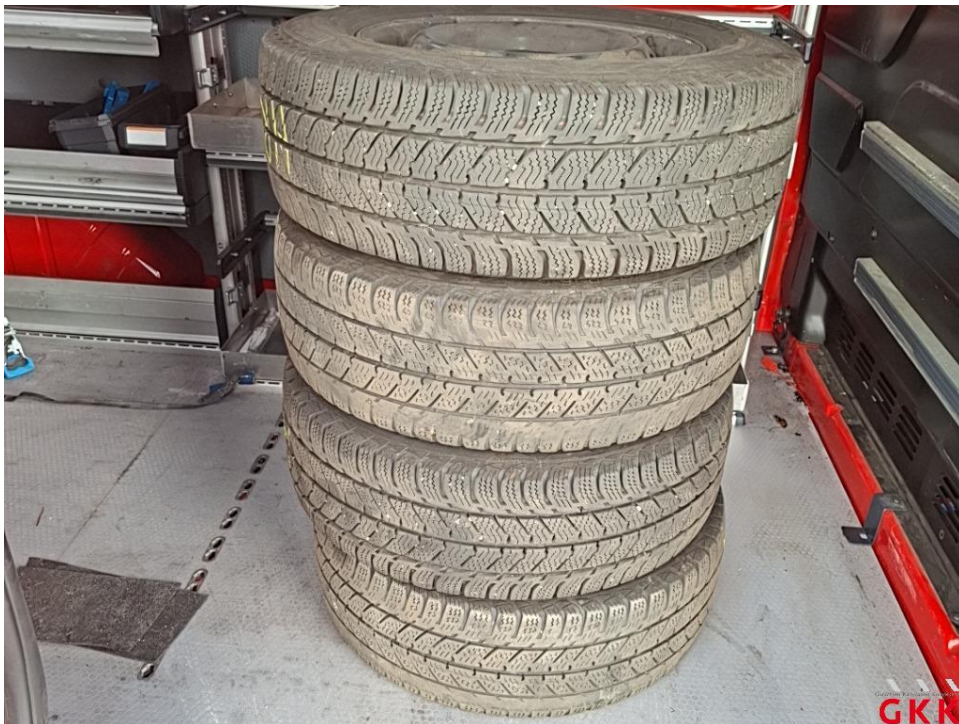
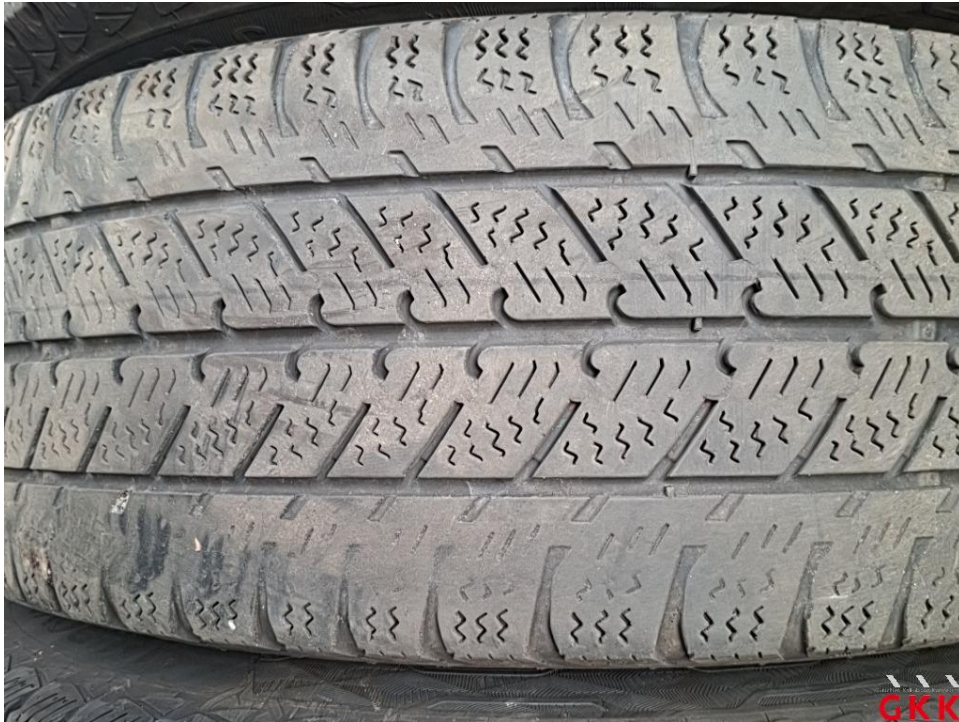
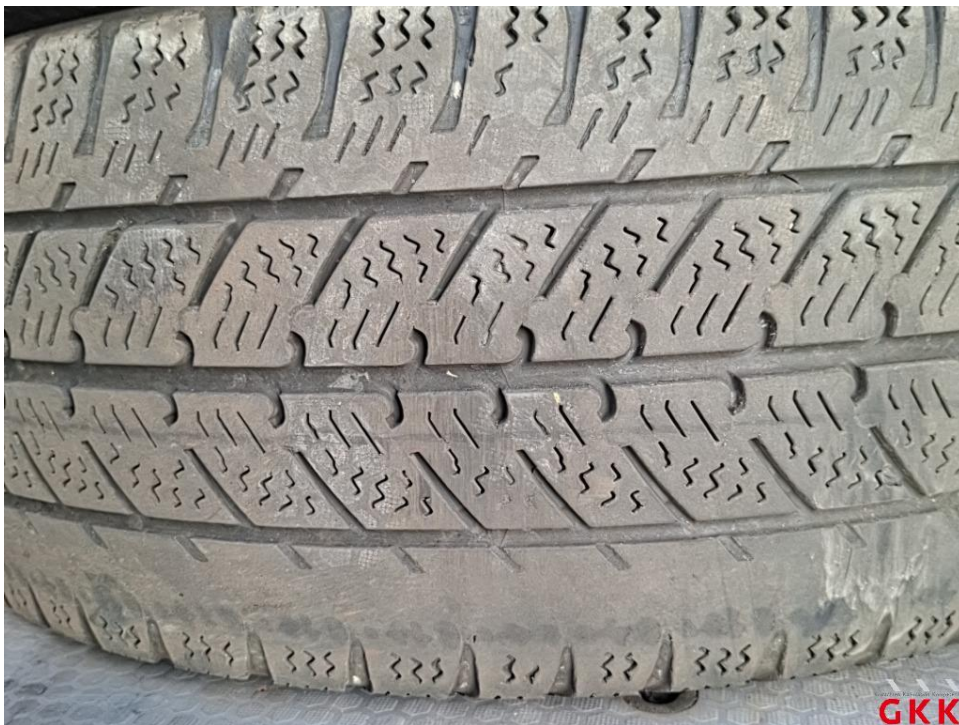
| Front (Angaben ohne MwSt.) | Reparaturkosten | ÜDV |
|---|---|---|
| Reifen 2 x beiliegend, Untermaß, ersetzen (Bild 12, Bild 13, Bild 14) | 276,86 € | 124,59 € |

Bild 12. Reifen, 2 x beiliegend, Untermaß, ersetzen

Bild 13. Reifen, 2 x beiliegend, Untermaß, ersetzen

Bild 14. Reifen, 2 x beiliegend, Untermaß, ersetzen

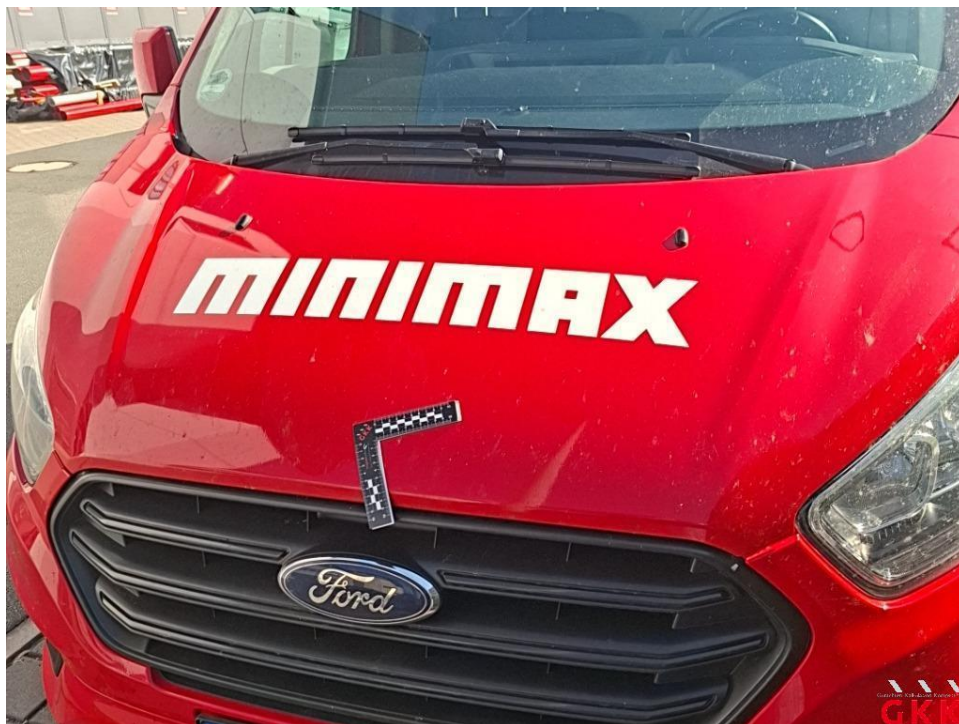
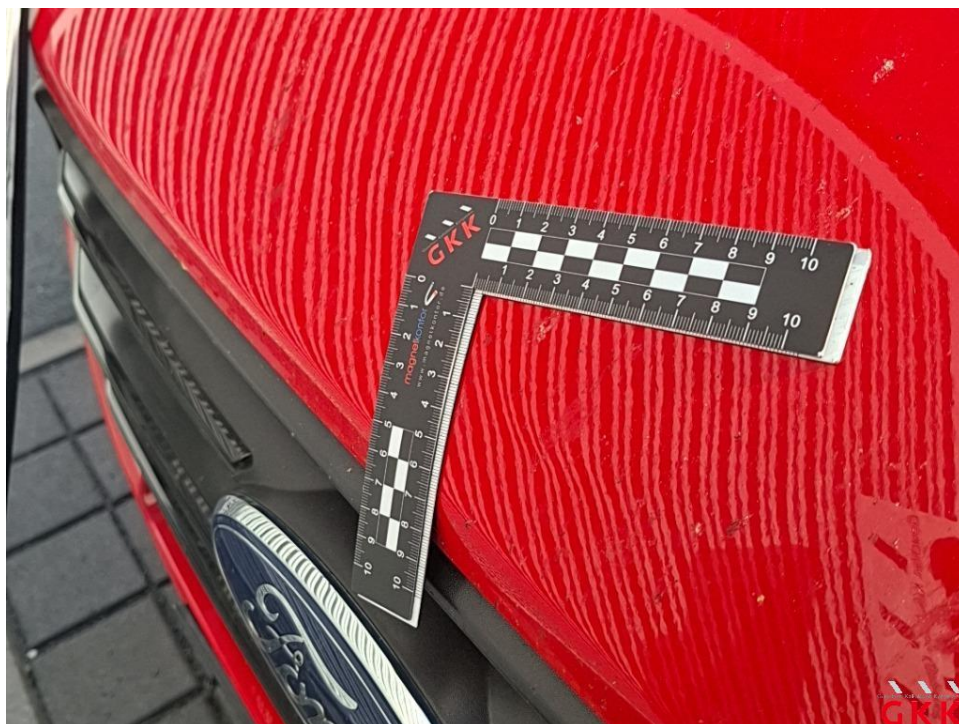
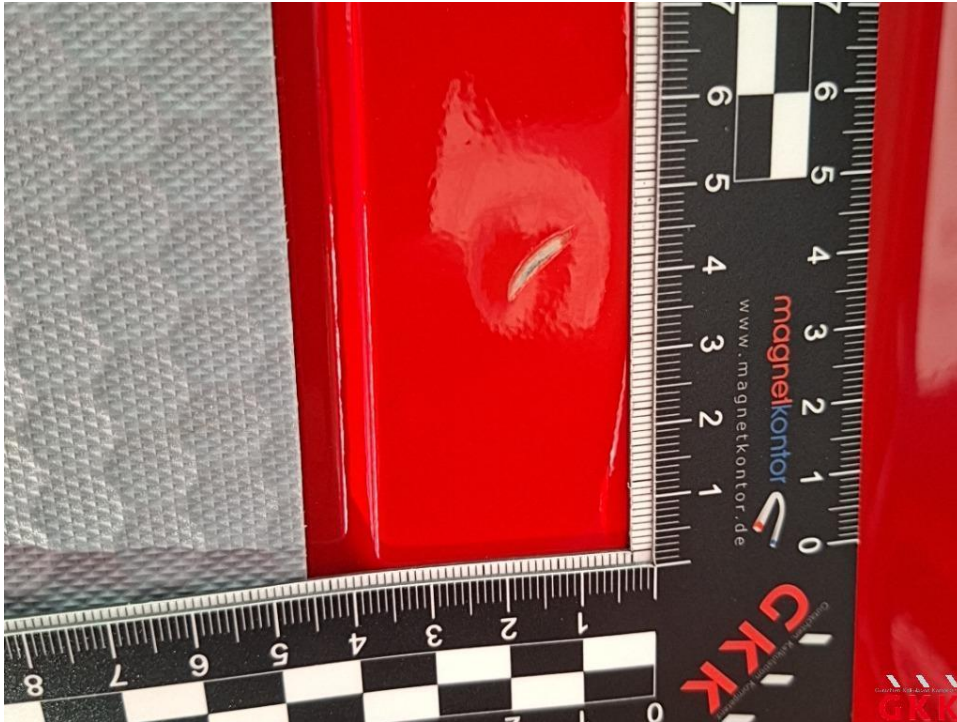
| Front (Angaben ohne MwSt.) | Reparaturkosten | ÜDV |
|---|---|---|
| Motorhaube, bis 3 Dellen / Bauteil, kalt drücken (Bild 15, Bild 16, Bild 17) | 105,00 € | 105,00 € |

Bild 15. Motorhaube, bis 3 Dellen / Bauteil, kalt drücken

Bild 16. Motorhaube, bis 3 Dellen / Bauteil, kalt drücken

Bild 17. Motorhaube, bis 3 Dellen / Bauteil, kalt drücken

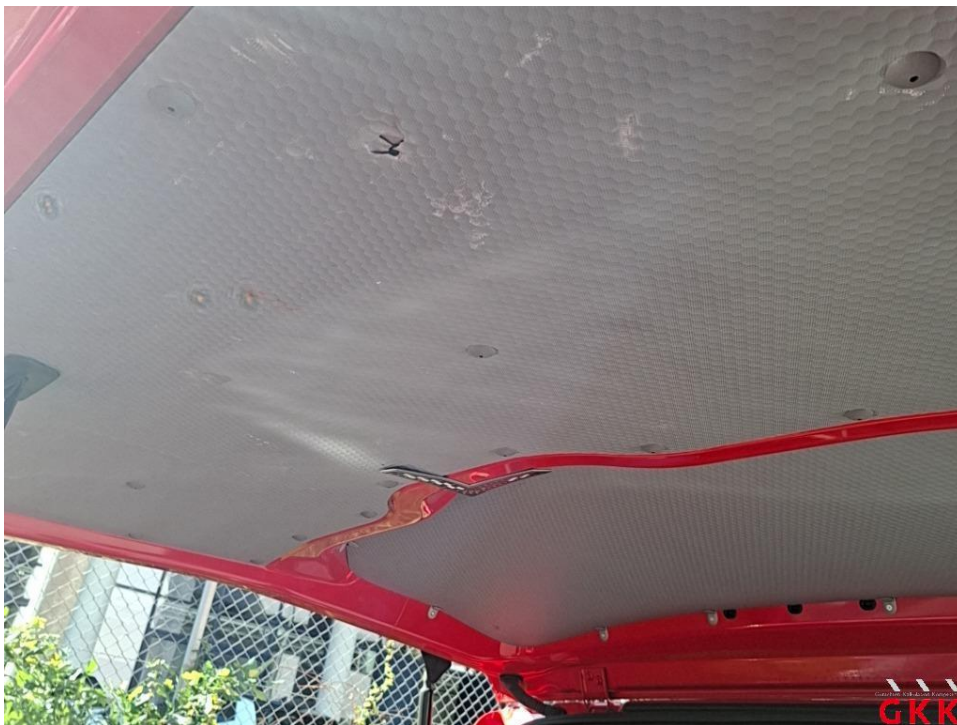
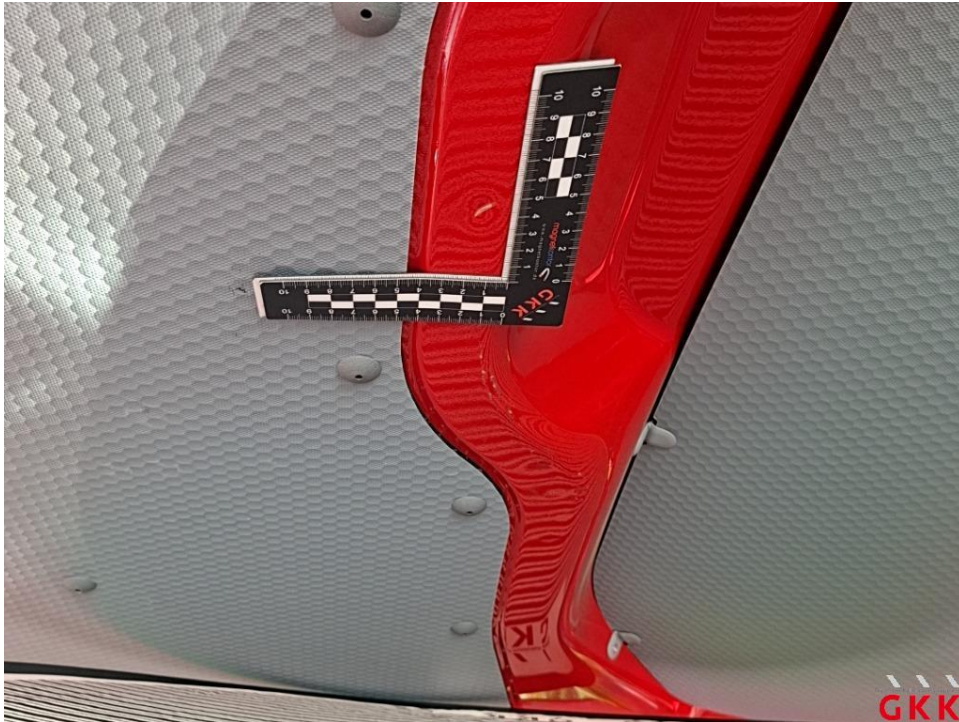
| Front (Angaben ohne MwSt.) | Reparaturkosten | ÜDV |
|---|---|---|
| Heckklappe innen, beschädigt, Smartrepair (Bild 18, Bild 19) | 105,00 € | 105,00 € |

Bild 18. Heckklappe, innen, beschädigt, Smartrepair

Bild 19. Heckklappe, innen, beschädigt, Smartrepair

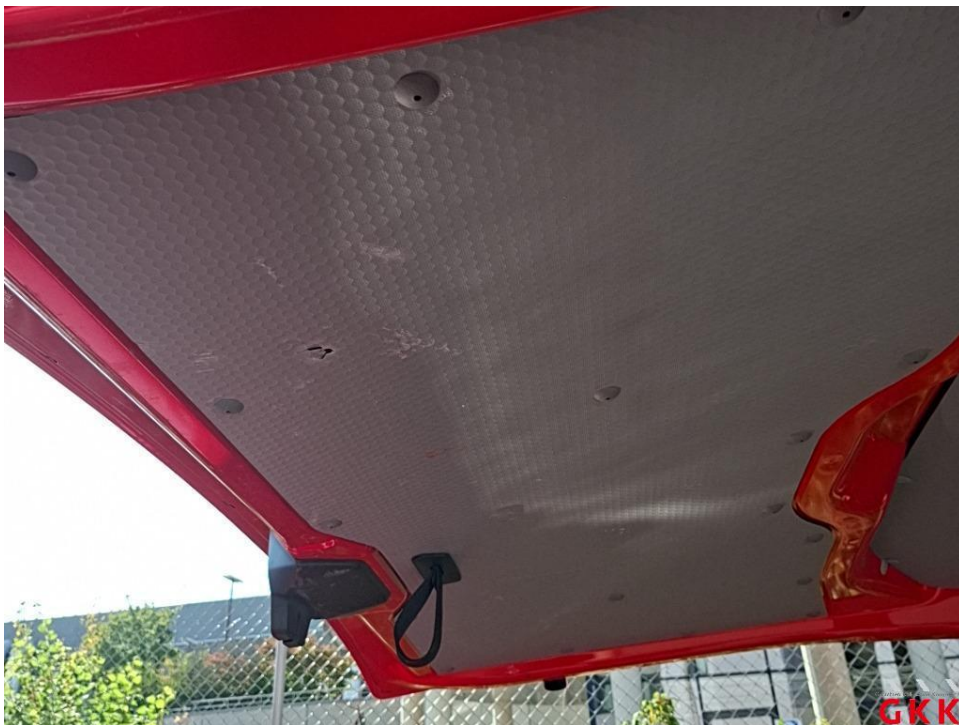
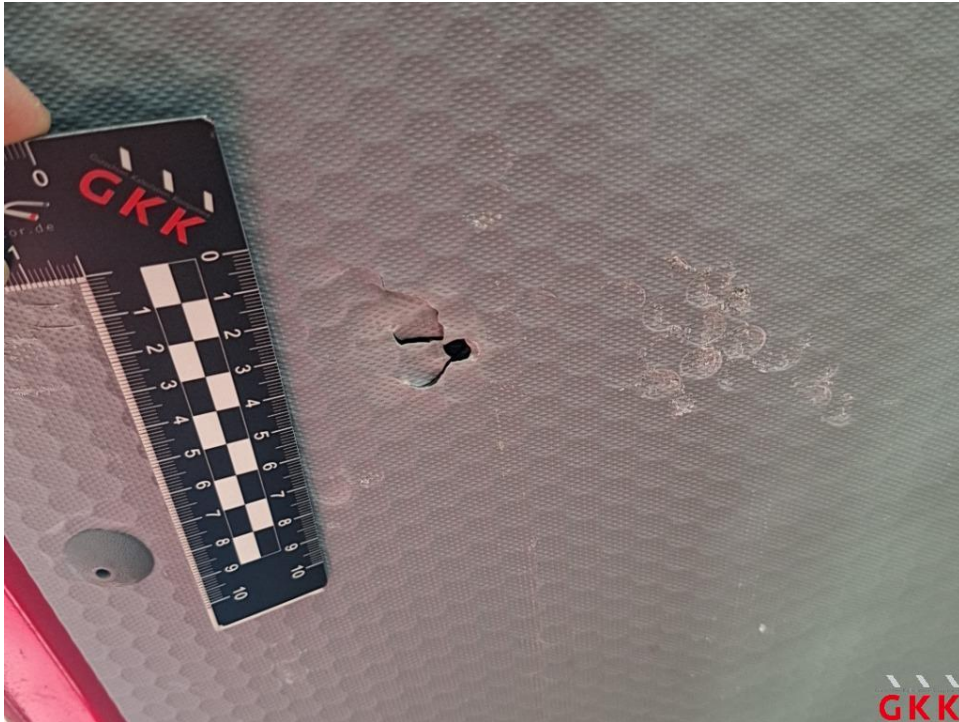
| Front (Angaben ohne MwSt.) | Reparaturkosten | ÜDV |
|---|---|---|
| Heckklappe Innenverkleidung, beschädigt, ersetzen (Bild 20, Bild 21) | 137,82 € | 137,82 € |

Bild 20. Heckklappe, Innenverkleidung, beschädigt, ersetzen

Bild 21. Heckklappe, Innenverkleidung, beschädigt, ersetzen

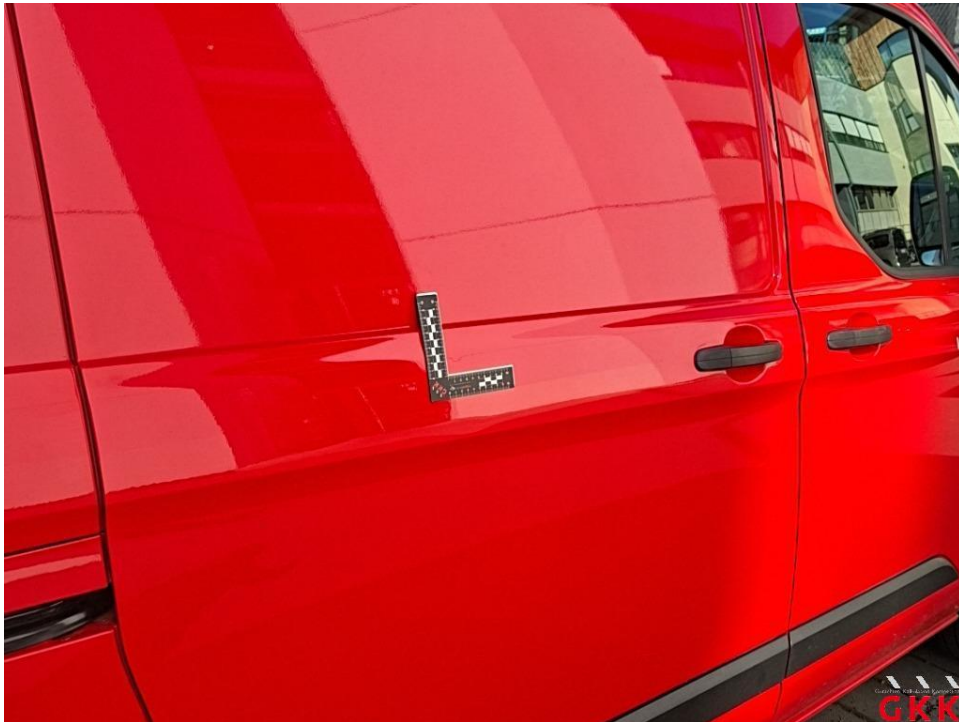
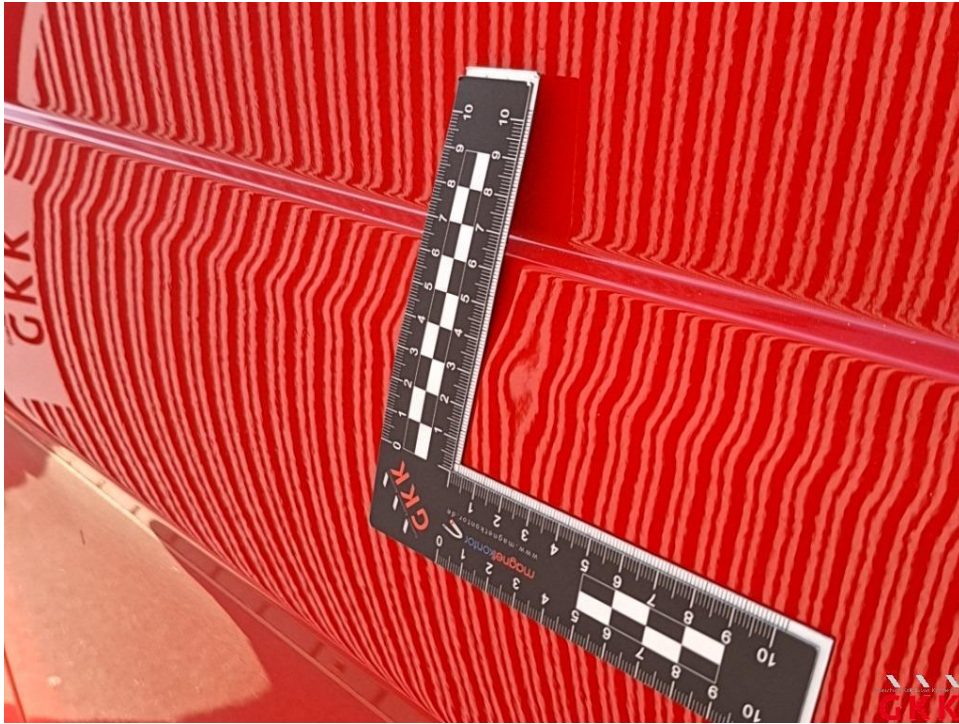
| Front (Angaben ohne MwSt.) | Reparaturkosten | ÜDV |
|---|---|---|
| Schiebetür rechts, bis 3 Dellen / Bauteil, Smartrepair (Bild 22, Bild 23) | 105,00 € | 105,00 € |

Bild 22. Schiebetür rechts, bis 3 Dellen / Bauteil, Smartrepair

Bild 23. Schiebetür rechts, bis 3 Dellen / Bauteil, Smartrepair

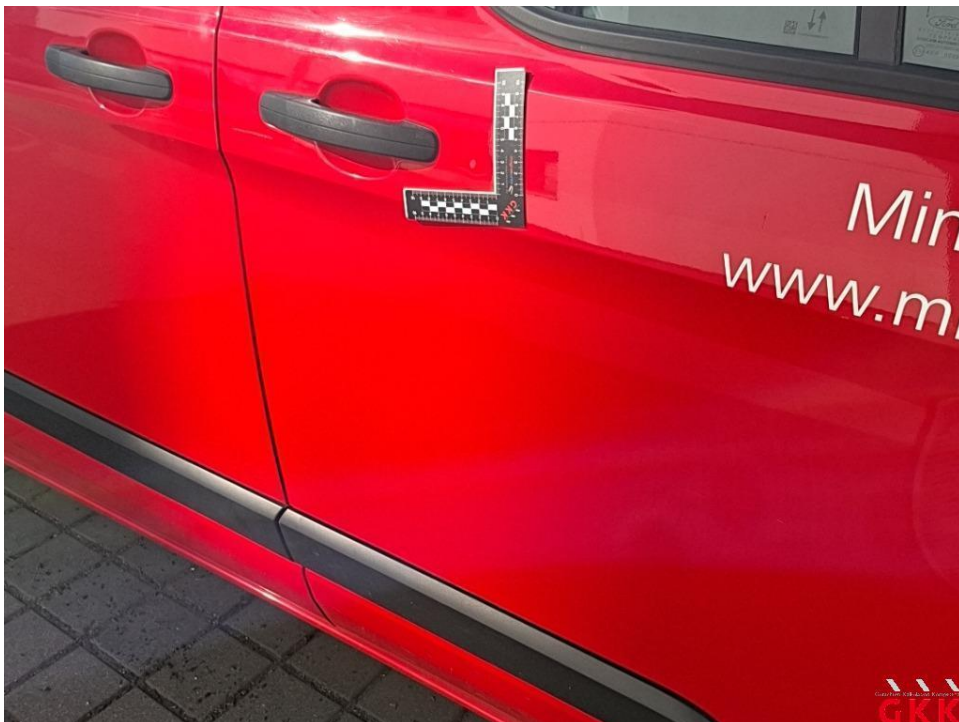
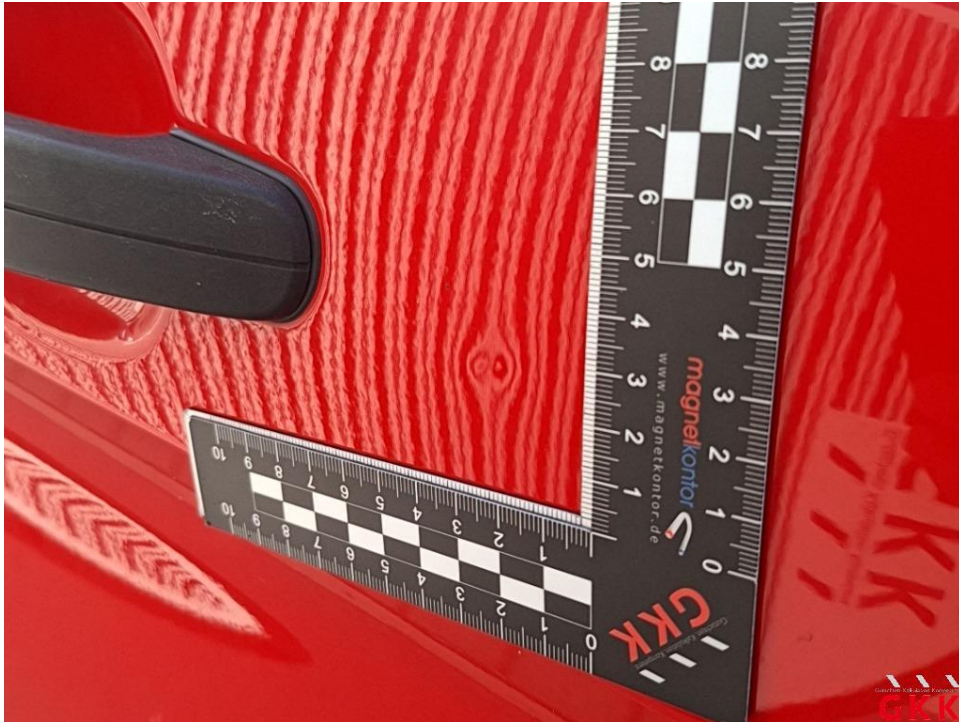
| Front (Angaben ohne MwSt.) | Reparaturkosten | ÜDV |
|---|---|---|
| Tür vorne rechts, bis 3 Dellen / Bauteil, Smartrepair (Bild 24, Bild 25) | 52,50 € | 52,50 € |

Bild 24. Tür vorne rechts, bis 3 Dellen / Bauteil, Smartrepair

Bild 25. Tür vorne rechts, bis 3 Dellen / Bauteil, Smartrepair

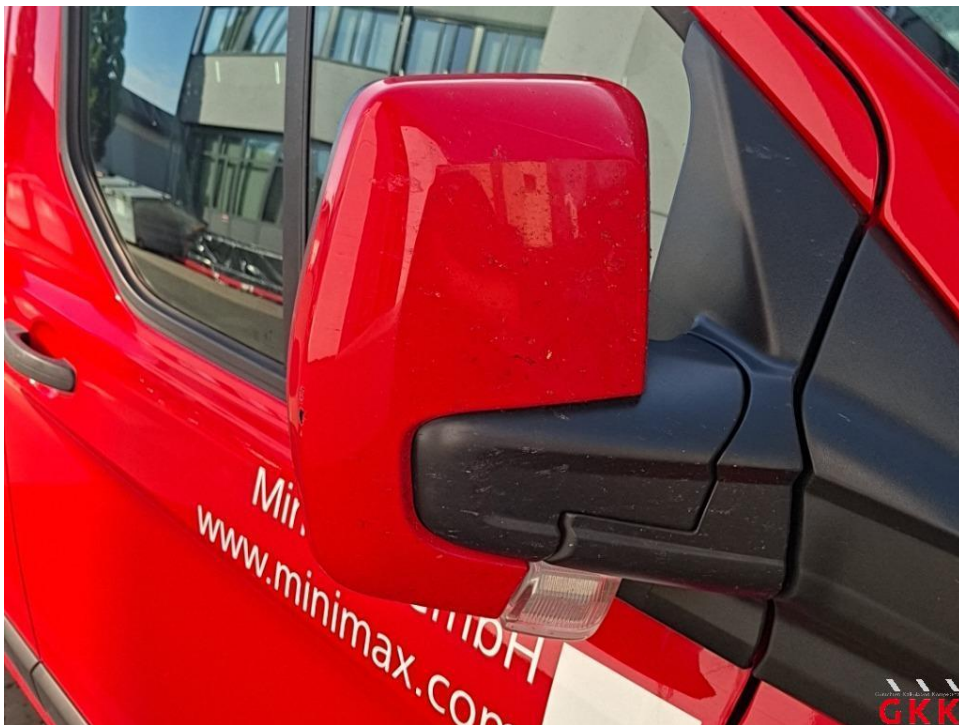
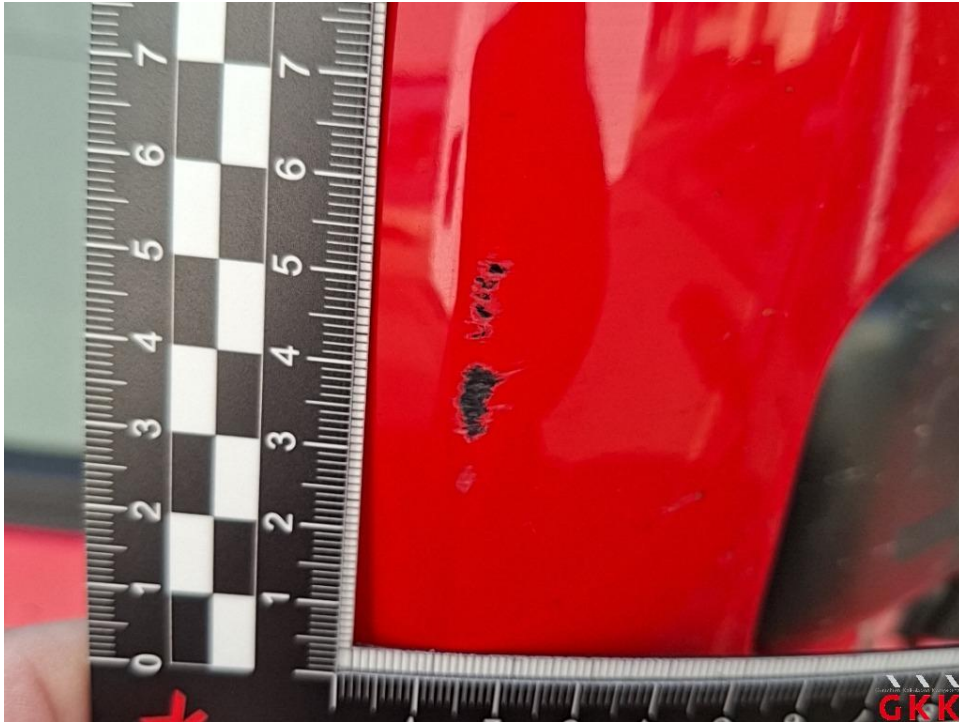
| Front (Angaben ohne MwSt.) | Reparaturkosten | ÜDV |
|---|---|---|
| Spiegelgehäuse rechts Kappe -lackiert-, verkratzt, lackieren (Bild 26, Bild 27) | 199,17 € | 89,63 € |

Bild 26. Spiegelgehäuse rechts, Kappe -lackiert-, verkratzt, lackieren

Bild 27. Spiegelgehäuse rechts, Kappe -lackiert-, verkratzt, lackieren

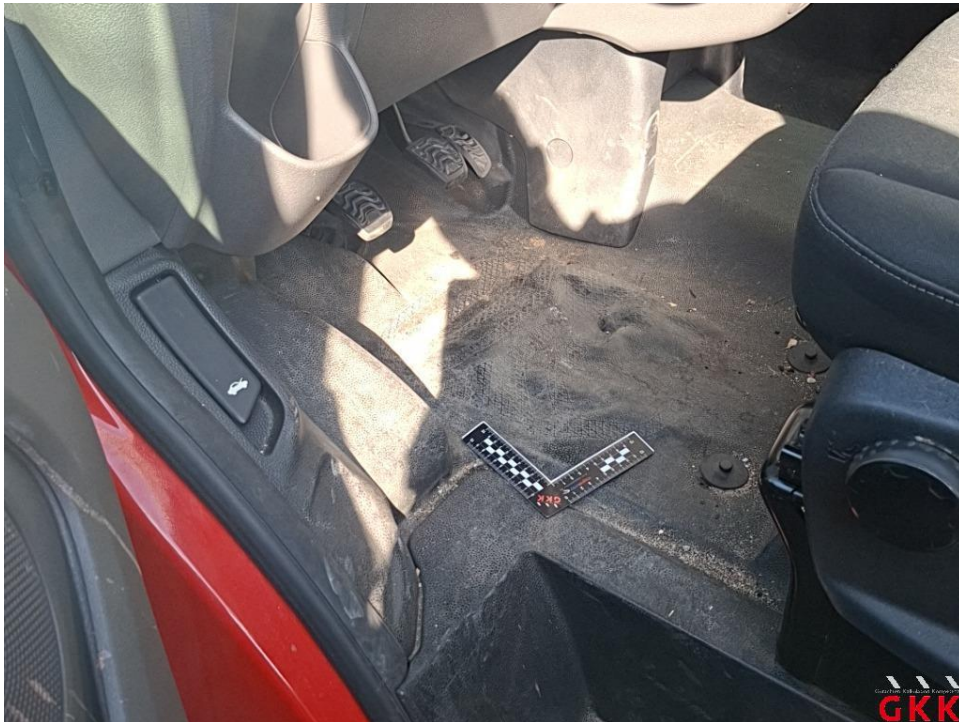
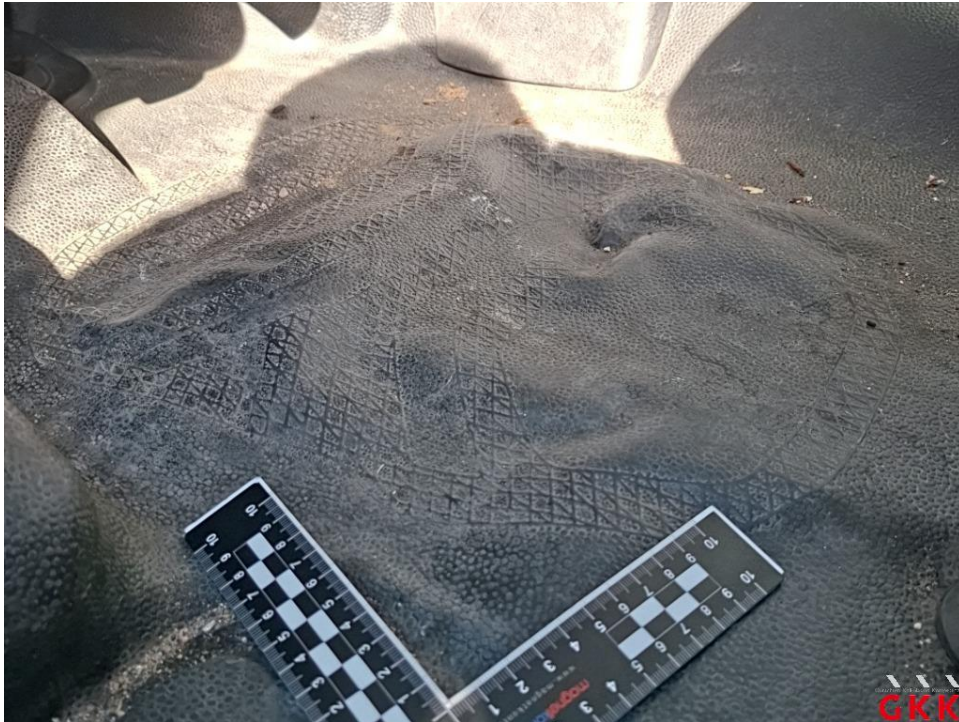
| Front (Angaben ohne MwSt.) | Reparaturkosten | ÜDV |
|---|---|---|
| Fahrerhaus Bodenbelag, beschädigt, ersetzen (Bild 28, Bild 29) | 421,96 € | 421,96 € |

Bild 28. Fahrerhaus, Bodenbelag, beschädigt, ersetzen

Bild 29. Fahrerhaus, Bodenbelag, beschädigt, ersetzen

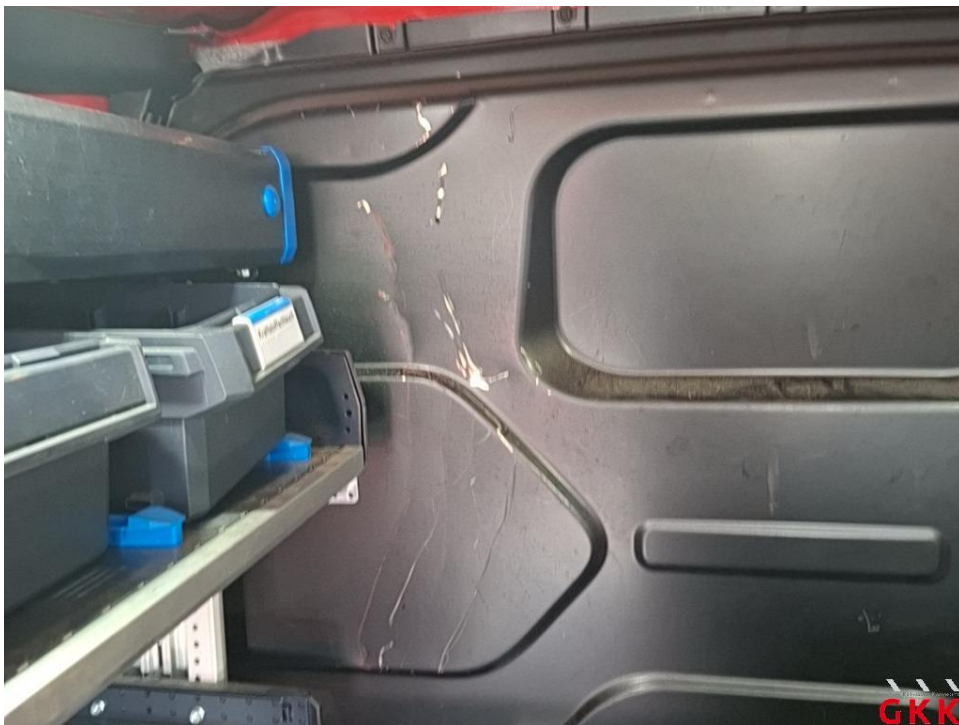
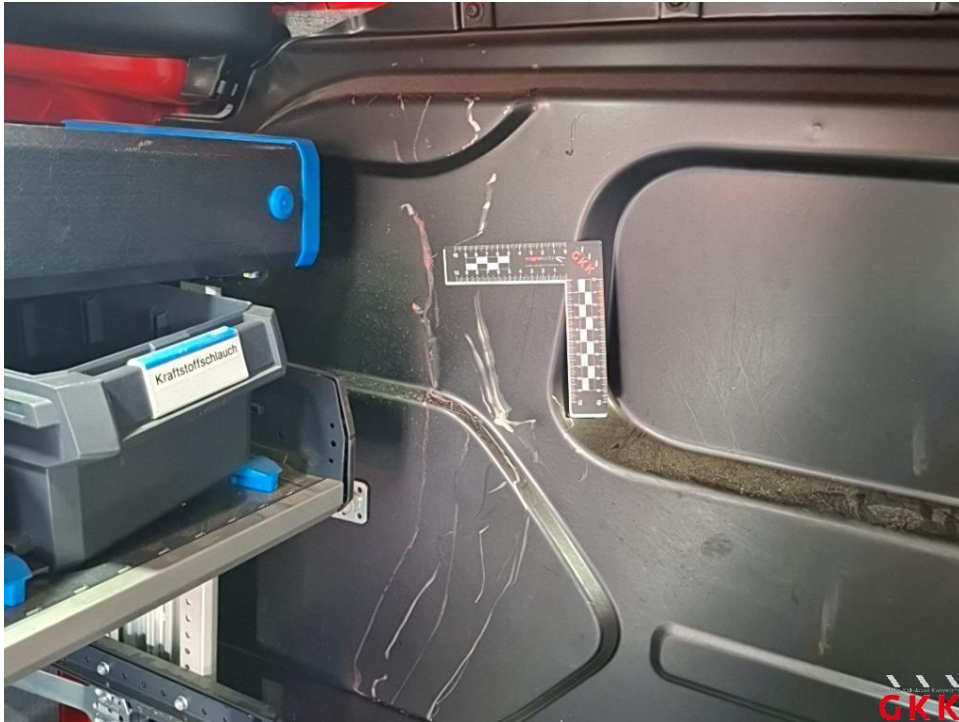
| Front (Angaben ohne MwSt.) | Reparaturkosten | ÜDV |
|---|---|---|
| Trennwand, verkratzt, Smartrepair (Bild 30, Bild 31) | 105,00 € | 105,00 € |

Bild 30. Trennwand, verkratzt, Smartrepair

Bild 31. Trennwand, verkratzt, Smartrepair

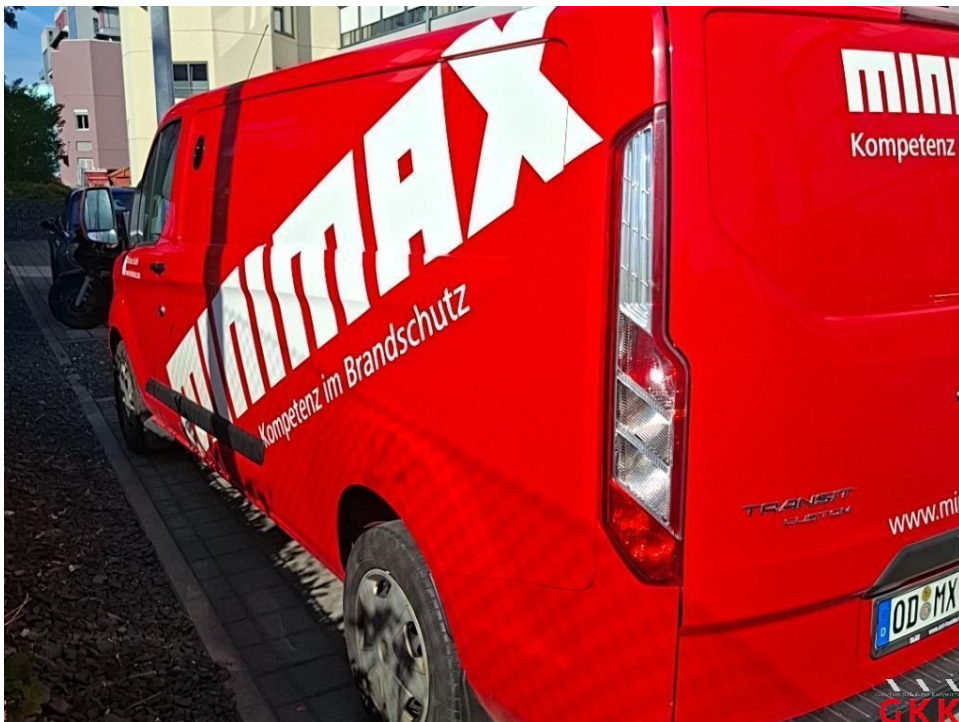
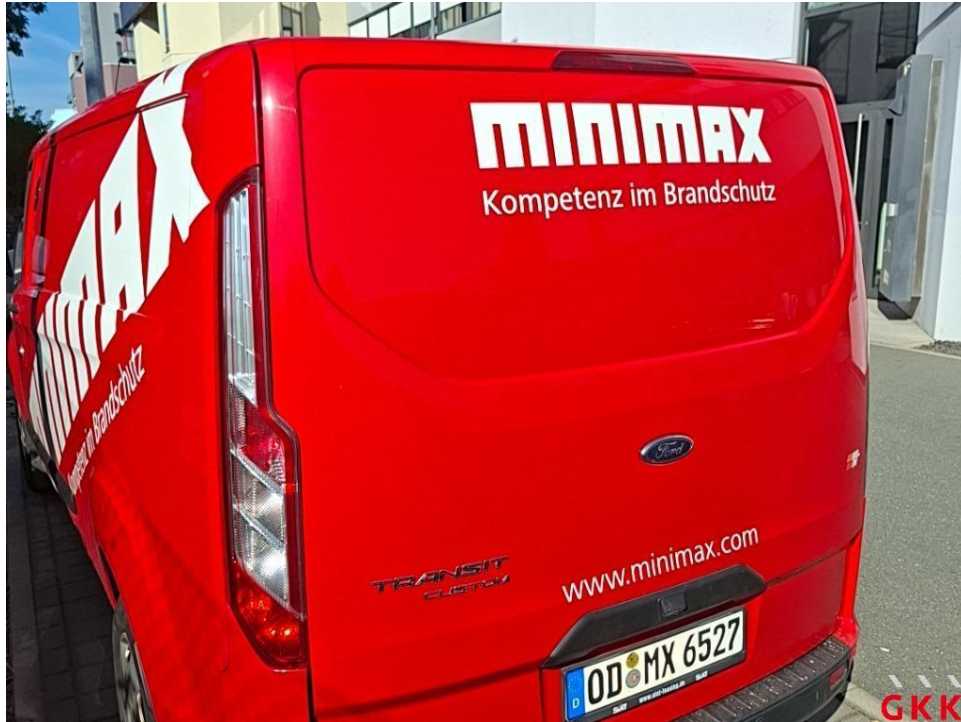
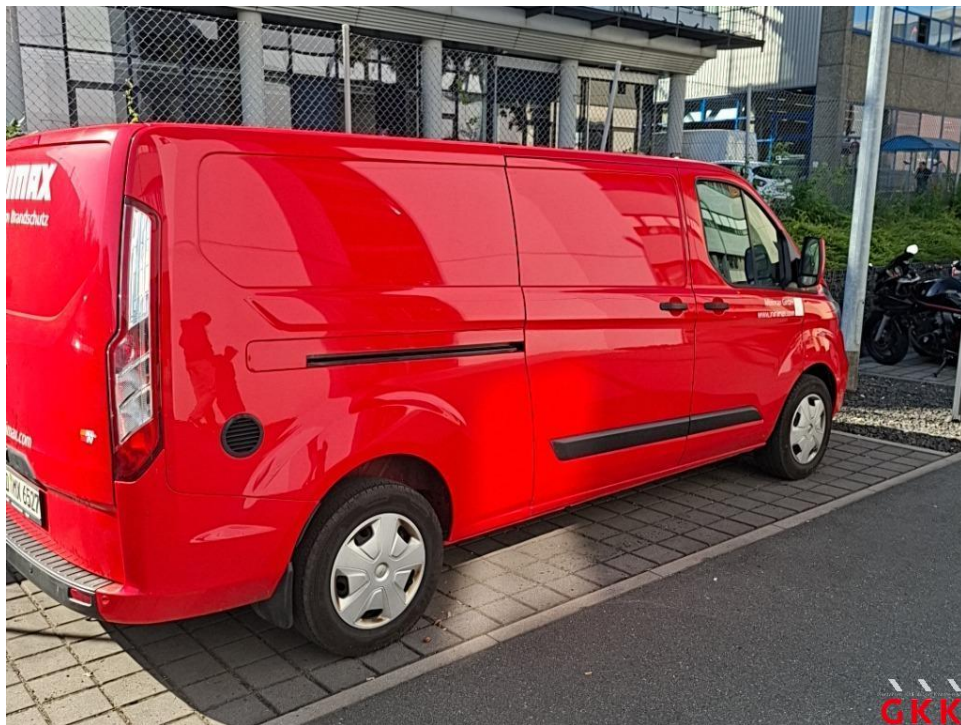
| Front (Angaben ohne MwSt.) | Reparaturkosten | ÜDV |
|---|---|---|
| Beschriftungs- / Werbefolie, beklebt, entkleben (Bild 32, Bild 33, Bild 34) | 105,00 € | 105,00 € |

Bild 32. Beschriftungs- / Werbefolie, beklebt, entkleben

Bild 33. Beschriftungs- / Werbefolie, beklebt, entkleben

Bild 34. Beschriftungs- / Werbefolie, beklebt, entkleben

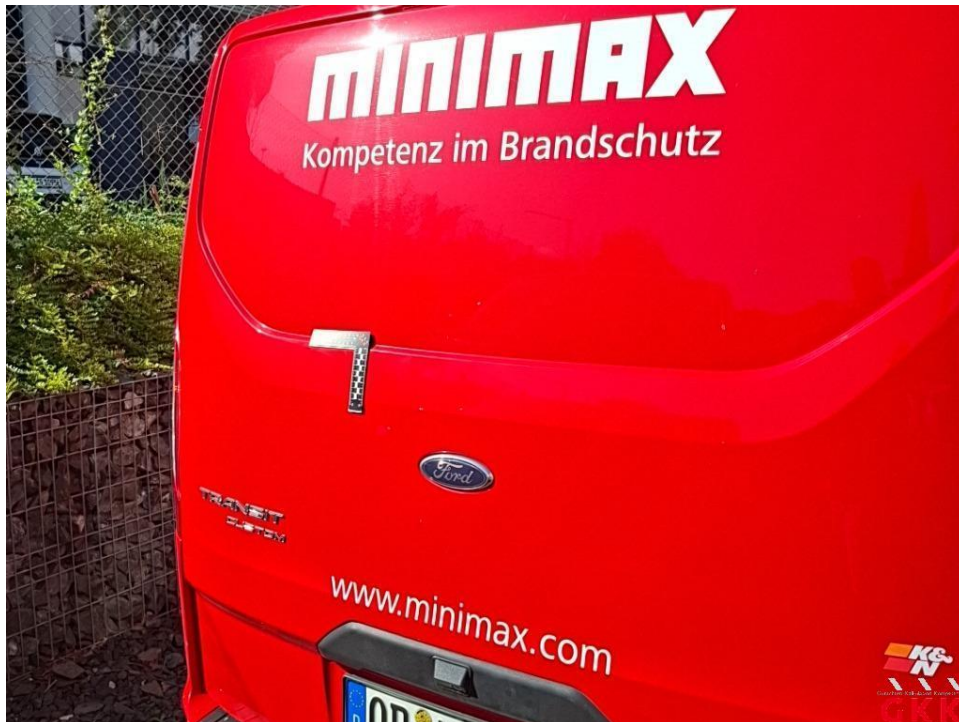
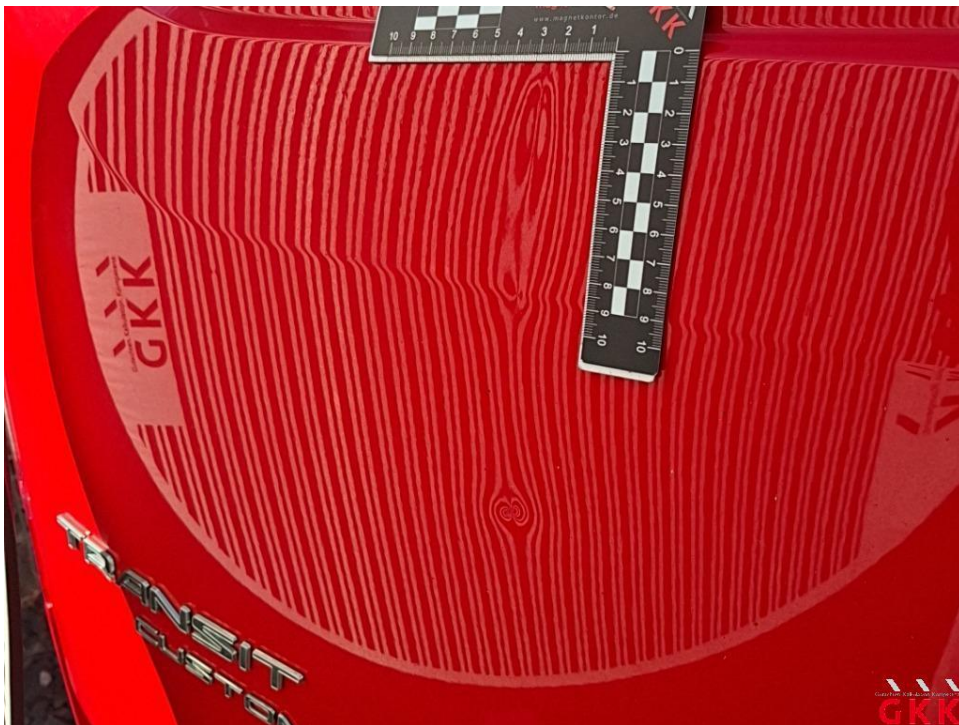
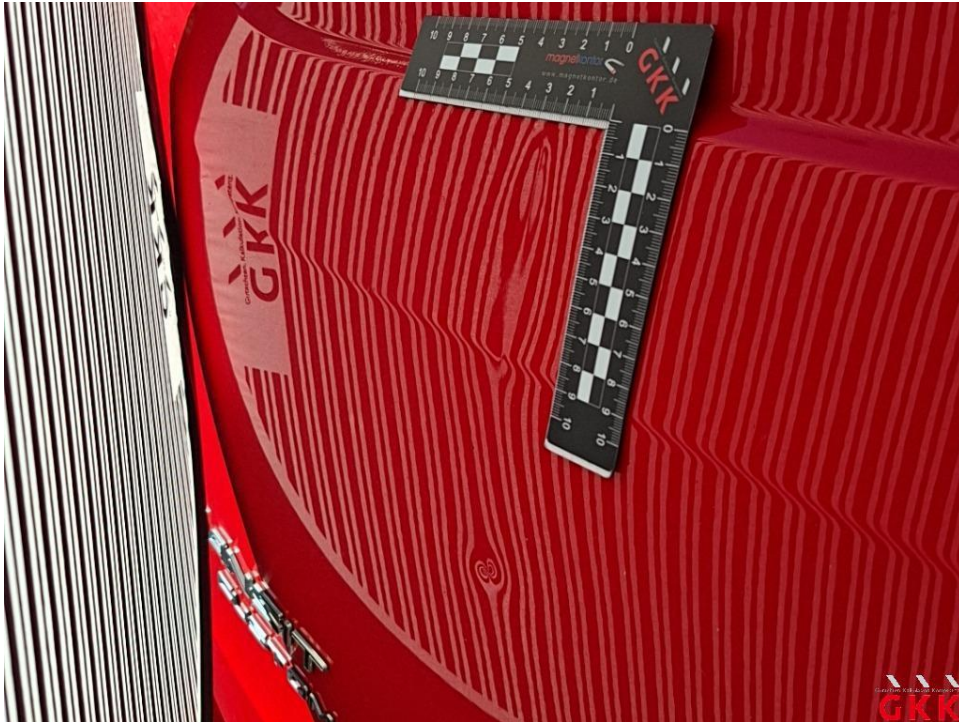
| Front (Angaben ohne MwSt.) | Reparaturkosten | ÜDV |
|---|---|---|
| Heckklappe, beschädigt, instand setzen - lackieren (Bild 35, Bild 36, Bild 37) | 906,03 € | 465,46 € |

Bild 35. Heckklappe, beschädigt, instand setzen - lackieren

Bild 36. Heckklappe, beschädigt, instand setzen - lackieren

Bild 37. Heckklappe, beschädigt, instand setzen - lackieren

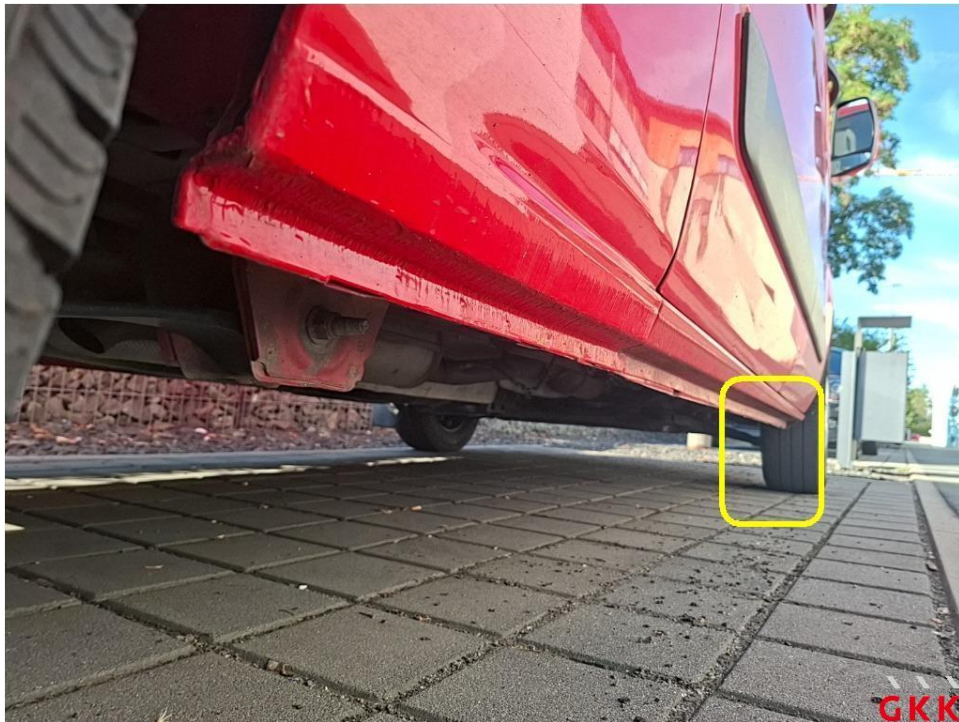
| Front (Angaben ohne MwSt.) | Reparaturkosten | ÜDV |
|---|---|---|
| Kotflügel vorne rechts Schmutzfänger, fehlt, ersetzen (Bild 38) | 87,92 € | 87,92 € |

Bild 38. Kotflügel vorne rechts, Schmutzfänger, fehlt, ersetzen
