## Zustandsbericht

| Berichtsnummer : | 0000000928659-DE968 | | |

#### Kia EV6 (CV)(2021->) GT-Line 4WD

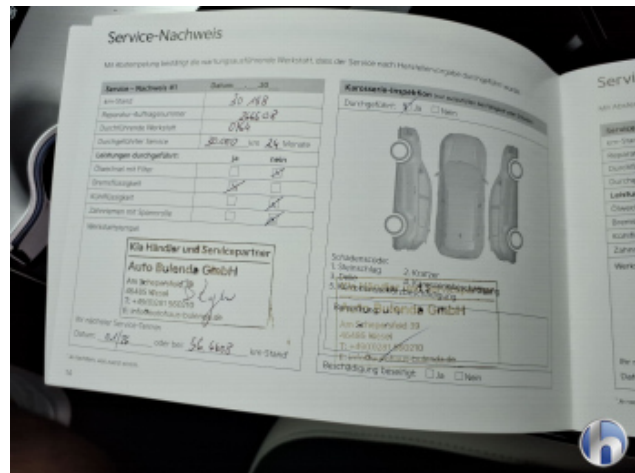
Serviceheft/Nachweis

| <b>Hinweis:</b> | *Serviceintervall nach Herstellervorgaben nicht gepflegt (24 Monate / 30.000 km) Service 56.668 Km nicht durchgeführt. Wertminderung sowie Verlust der Herstellergarantie und jeglicher Kulanz möglich. |

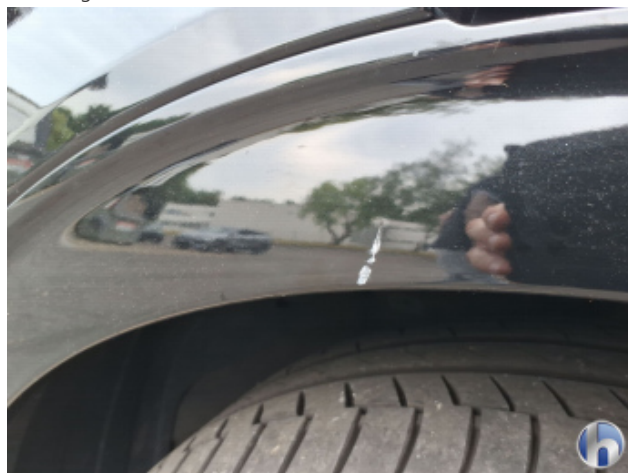
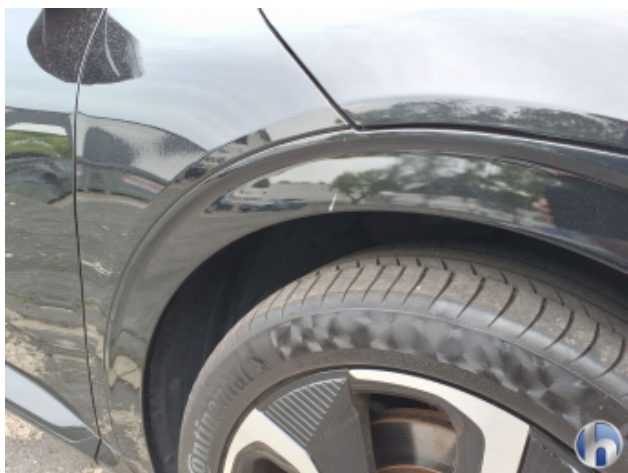
| | Bauteil | Schaden | Rep.-Art |
|---|---|---|---|
| 1. | Kotflügel Vorne - Rechts | Kratzer | Smart Repair |

1. Kotflügel Vorne - Rechts  
Kratzer - Smart Repair

1. Kotflügel Vorne - Rechts  
**Kratzer - Smart Repair**

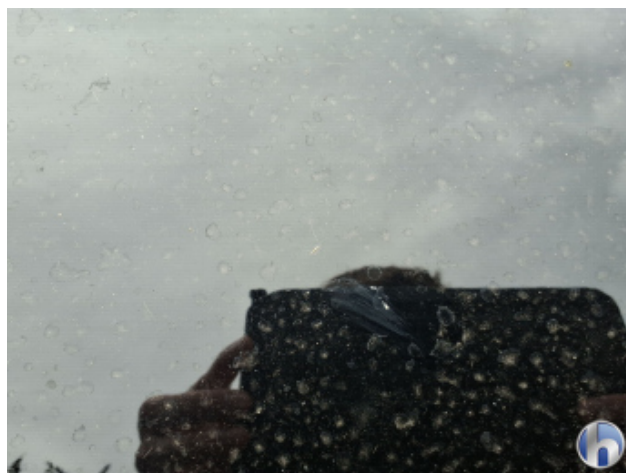
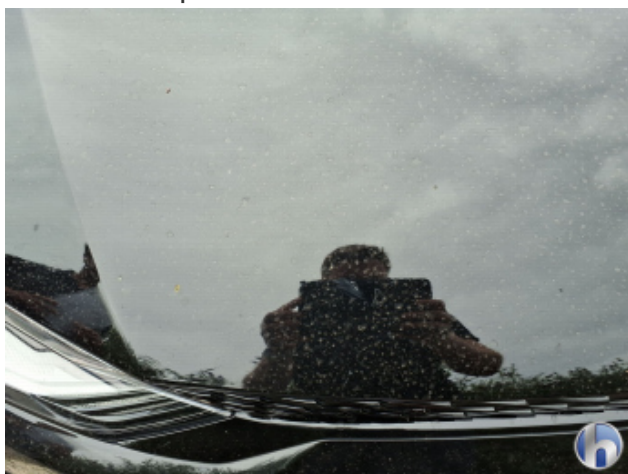
| | Bauteil | Schaden | Rep.-Art |
|---|---|---|---|
| 2. | Motorhaube | Gebrauchsspuren | Ohne Reparatur |

2. Motorhaube  
**Gebrauchsspuren - Ohne Reparatur**
