# Zustandsbericht

Protokollnummer: 45994048  
Auftrags-Nr / Referenz: 77010861  
Besichtigungsdatum: 01.06.2026

<b>Hersteller / Modell</b>	Mazda CX-60 e-SKYACTIV-D 200 M HYBRID EXCLUSIVE-LINE		
<b>Kennzeichen</b>	MG-SC 1210	<b>Fahrgestellnummer</b>	JMZKH0CF401155644
<b>Erstzulassung</b>	22.05.2024	<b>Laufleistung (abgelesen)</b>	90.287 km
<b>HSN/TSN</b>	7118 / AIN 00081	<b>Kraftstoffart / Zylinder</b>	Hybr.Diesel/E / 6
<b>Fahrzeugart</b>	Geländewagen	<b>Antriebsart</b>	Heckantrieb
<b>Schadstoffklasse</b>	EURO6;WLTP;AP;PI/CI; M, N...	<b>Getriebe / Anzahl Gänge</b>	Automatik
<b>Farbe</b>	Grau Metallic	<b>Besichtigungszustand</b>	ausreichend
<b>Leistung / Hubraum</b>	147 kW / 3.283 ccm	<b>Nächste HU</b>	05/2027
<b>Wartungsheft / Nachweis</b>	digitaler Nachweis / vollständig	<b>Restlauf bis Service</b>	16.000 km
<b>Letzte Wartung</b>	04/2026 bei 86.053 km	<b>Polsterart</b>	Stoff
<b>Vorschaden</b>	Keine Feststellbar	<b>Polsterfarbe</b>	Schwarz-Grau
<b>Nachlackierung</b>	Feststellbar	<b>zul. Gesamtgewicht</b>	2.500 kg

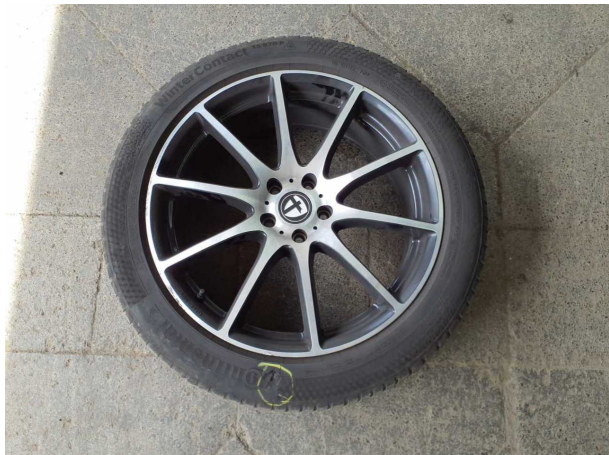
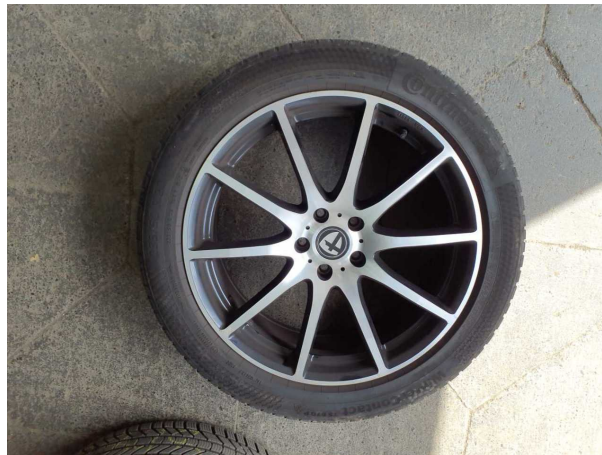
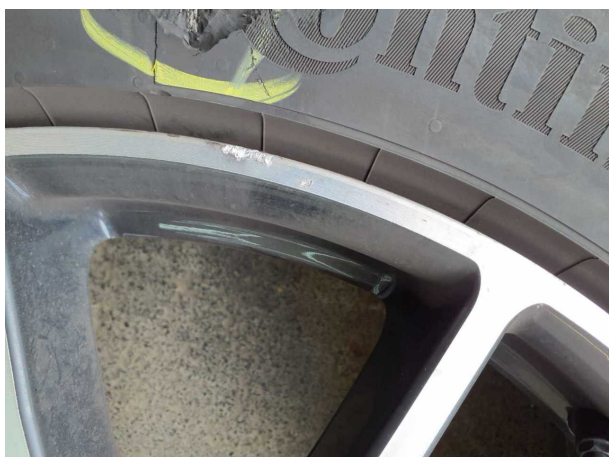
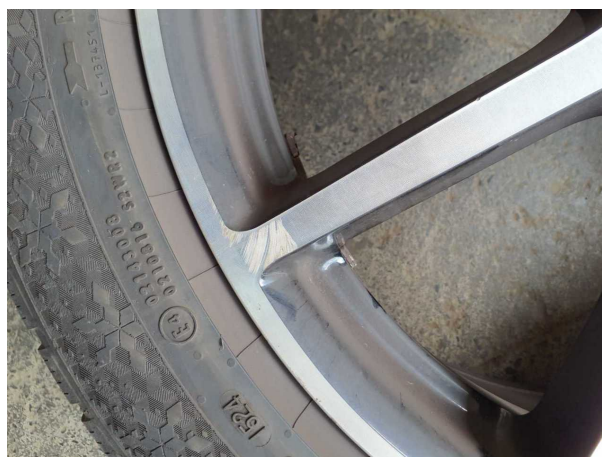
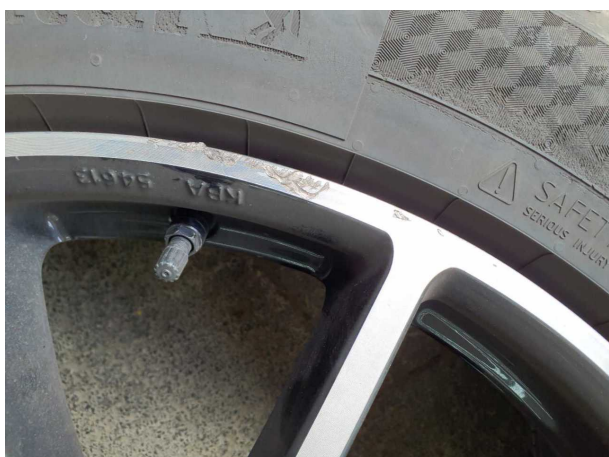
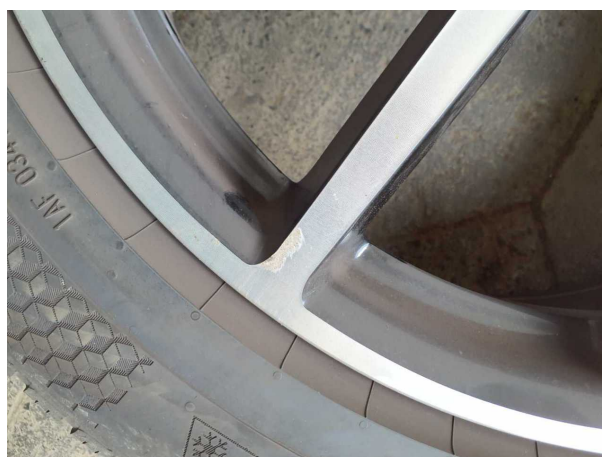
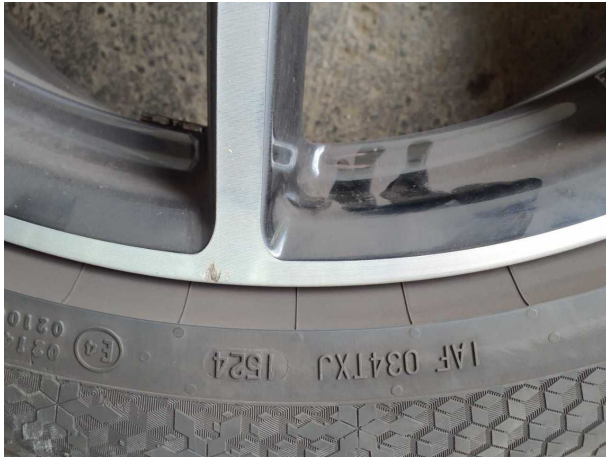
Beschädigung #1: 2.Radsatz: 2 Leichtmetallfelgen - Kratzer

**Beschädigung #1:** 2.Radsatz: 2 Leichtmetallfelgen - Kratzer

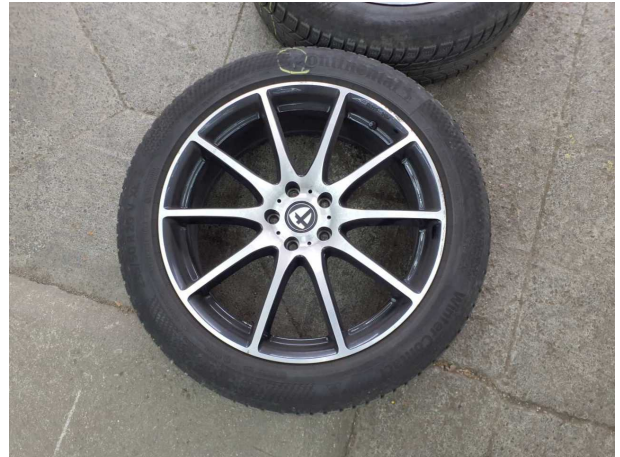
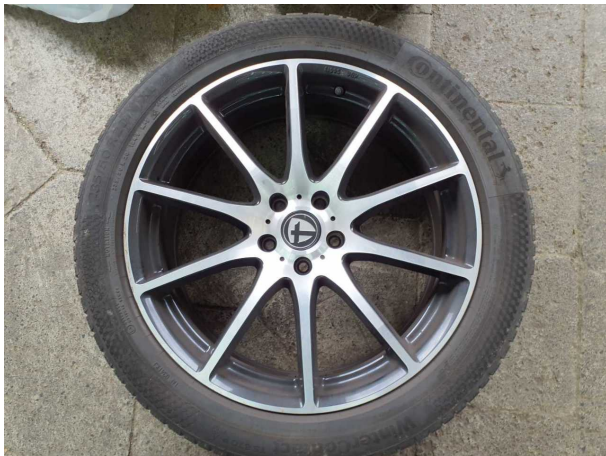
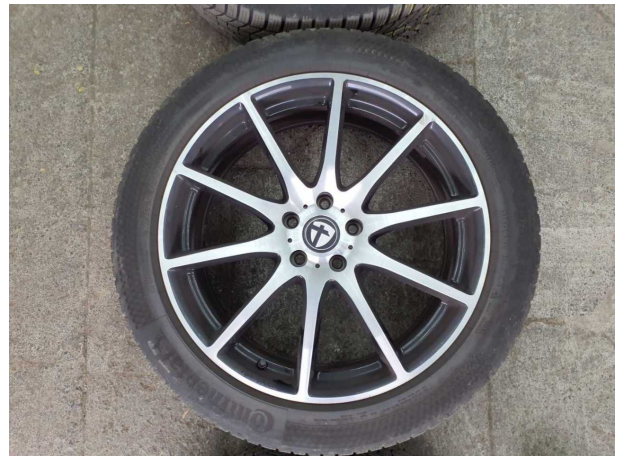
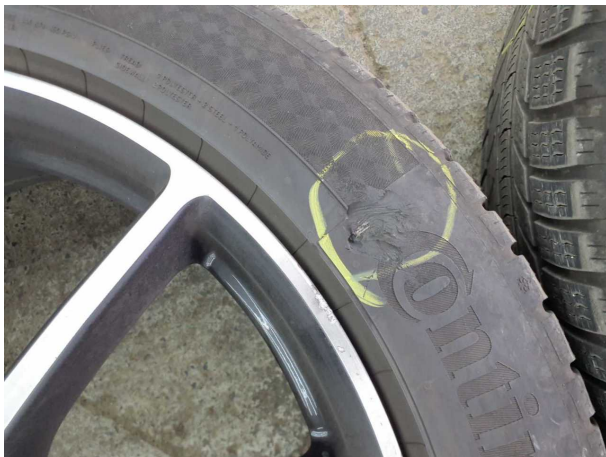
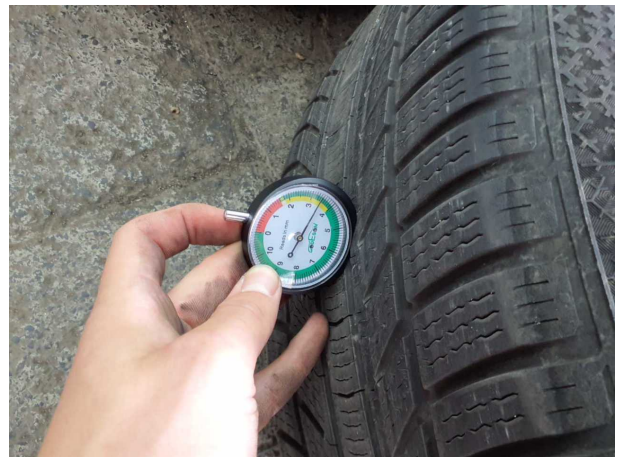
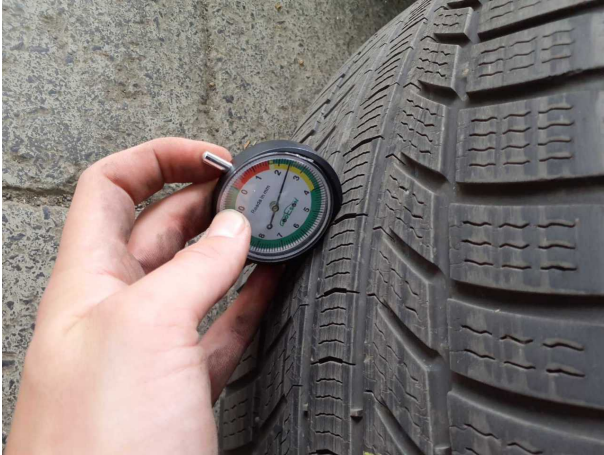
Der Verschleißzustand sowie evtl. Schäden an der Bereifung sind wertmäßig berücksichtigt.

**Beschädigung #2:** 2.Radsatz: 3 Reifen - beschädigt

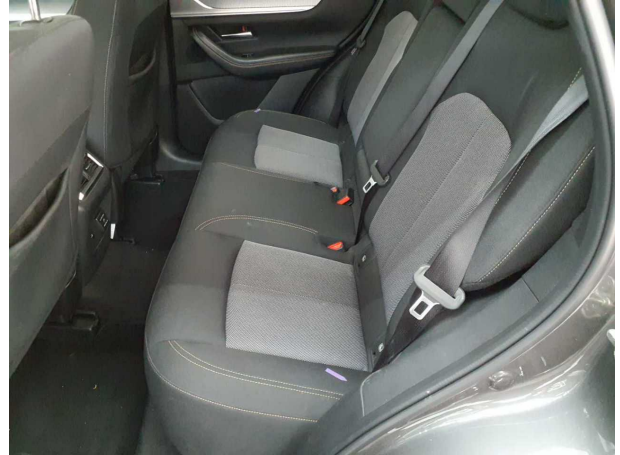
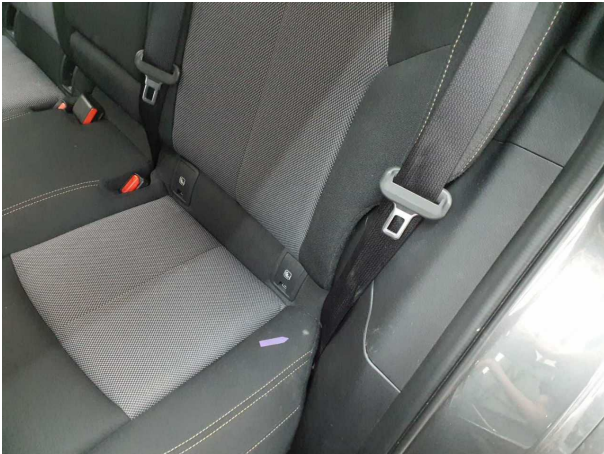
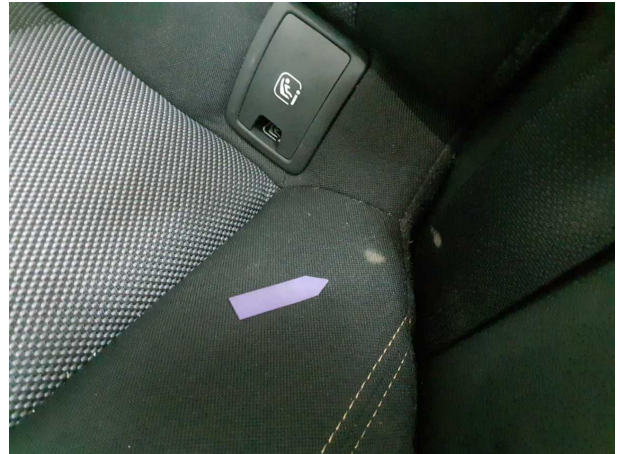
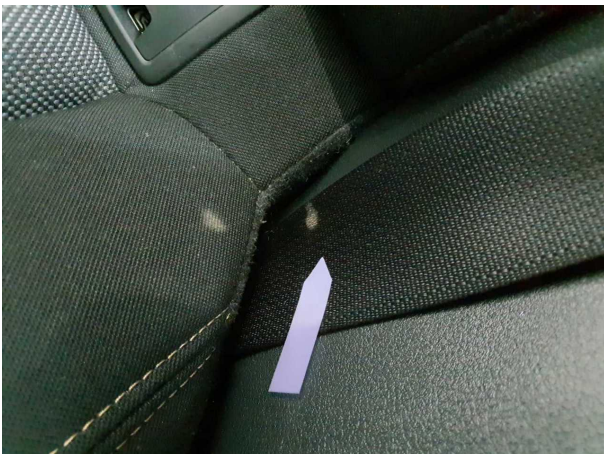
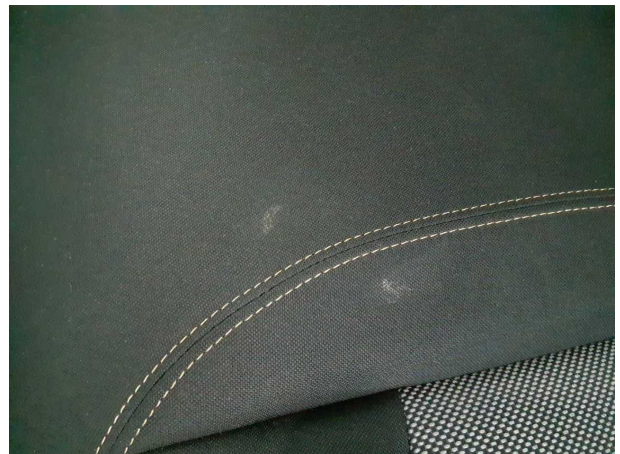
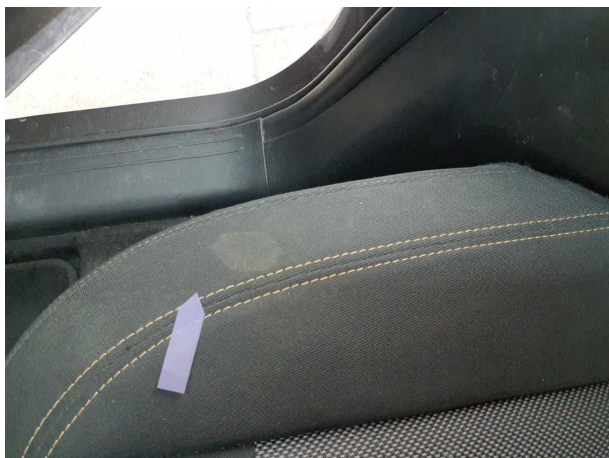
**Beschädigung #3:** Sitz hinten: Rücksitz - verschmutzt - reinigen

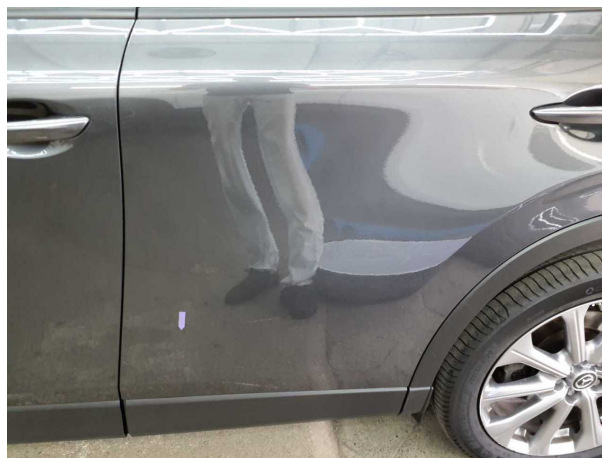
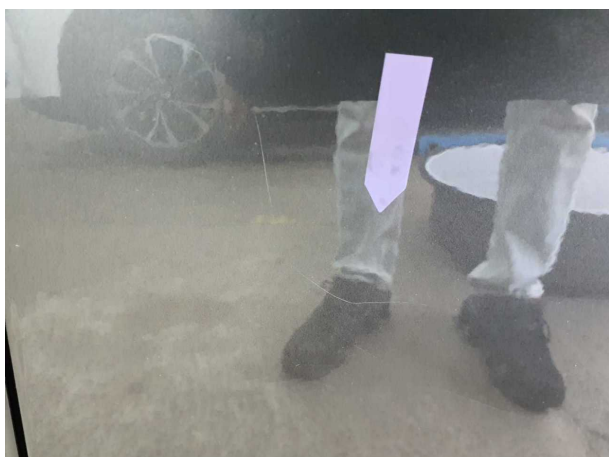
**Beschädigung #4:** Tür hinten links: Tür - Kratzer - Smart Repair

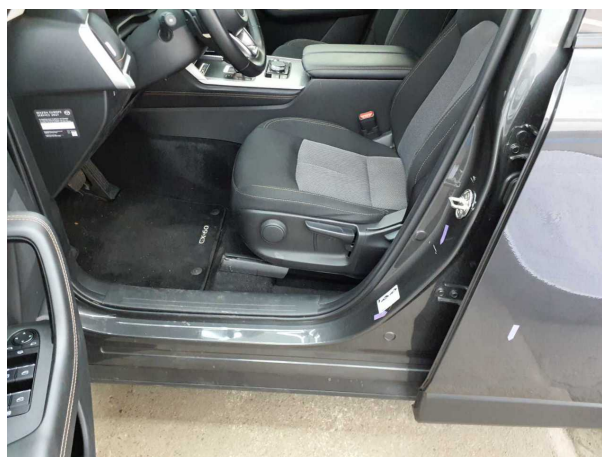
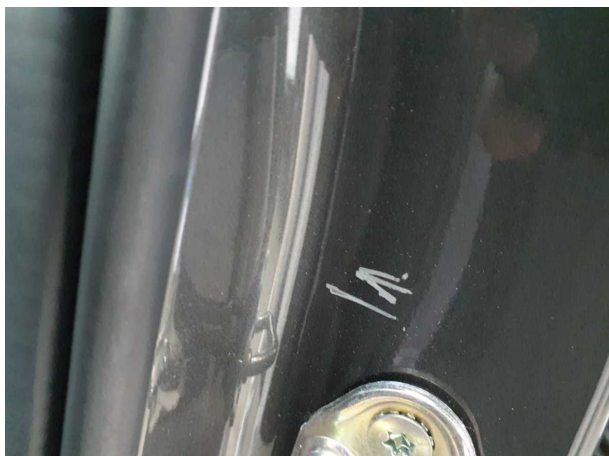
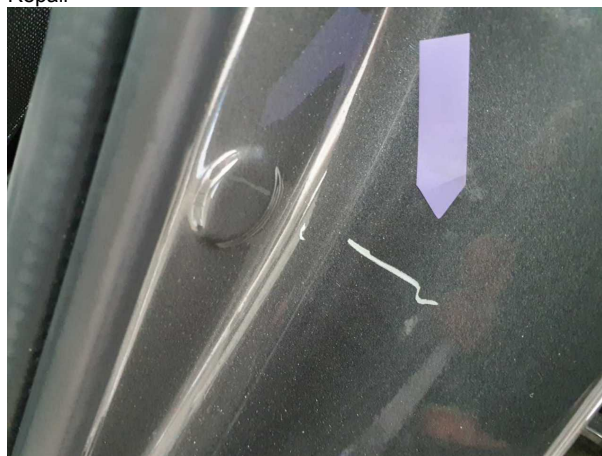
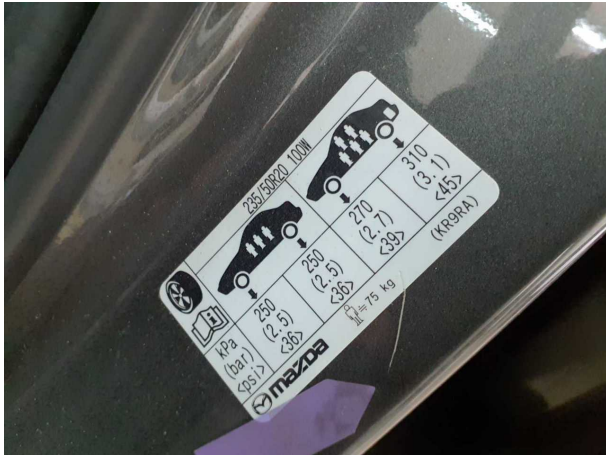
**Beschädigung #5:** Karosserie: B-Säule links - Kratzer - Smart Repair

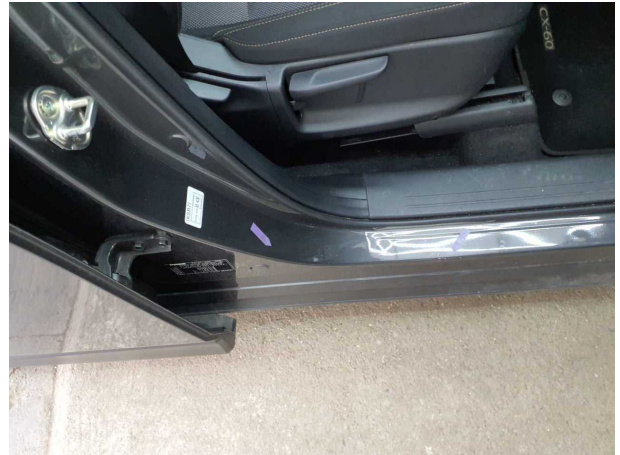
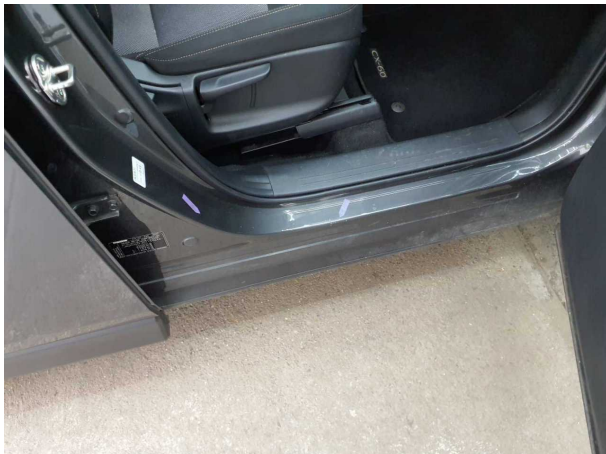
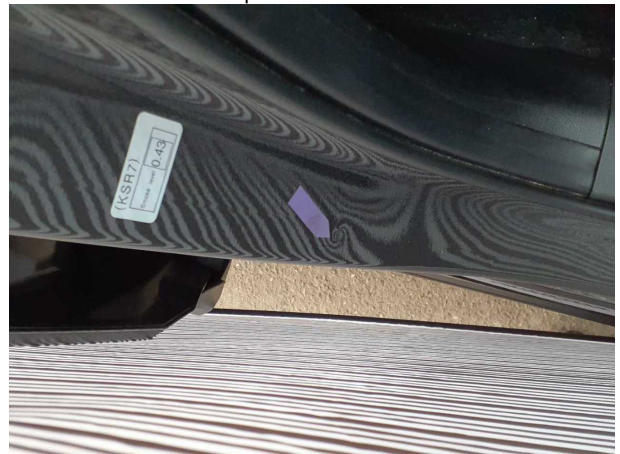
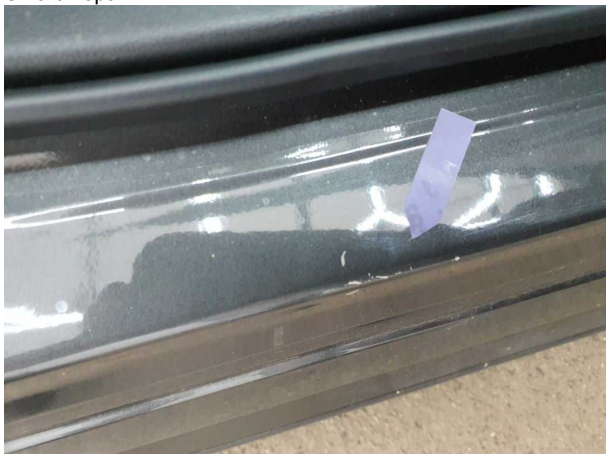
**Beschädigung #6:** Schweller rechts: Einstieg - Delle / Lackschaden - Smart Repair

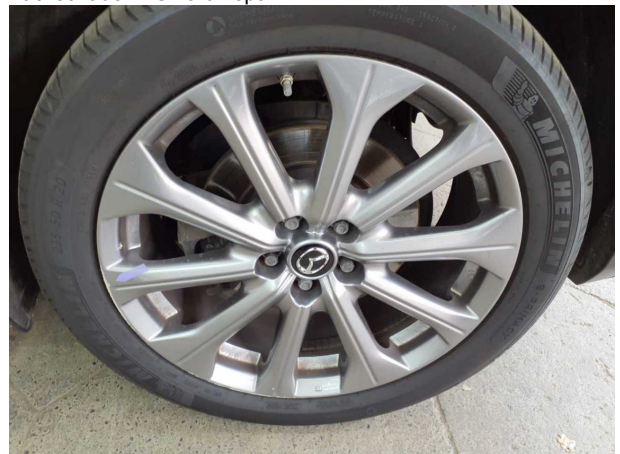
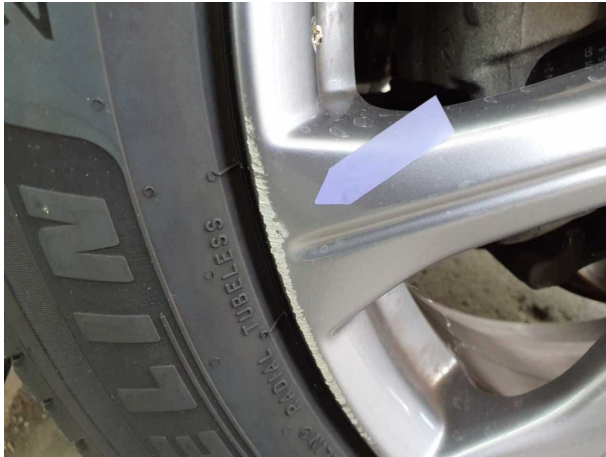
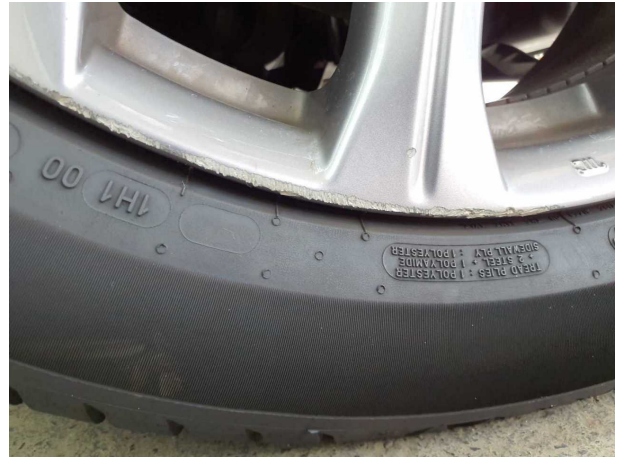
**Beschädigung #7:** Rad/Reifen: Leichtmetallfelge hinten links - verkratzt / verschürft - erneuern

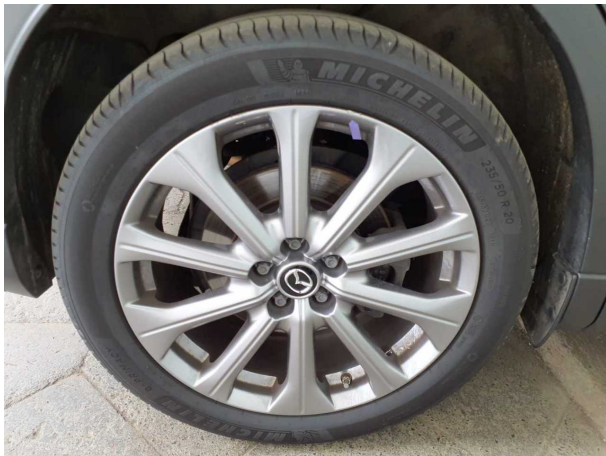
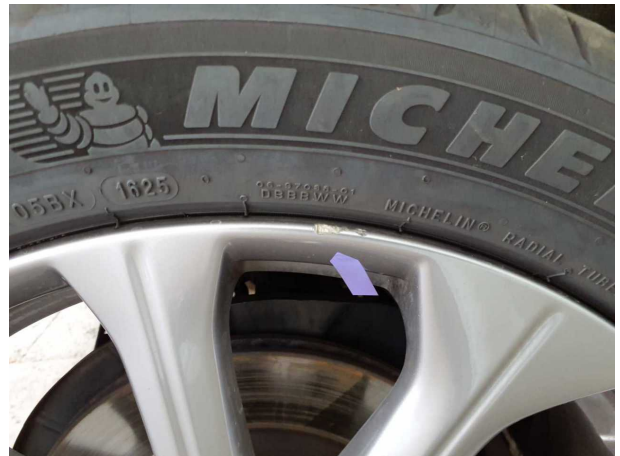
**Beschädigung #8:** Rad/Reifen: Leichtmetallfelge hinten rechts - verkratzt / verschürft - erneuern

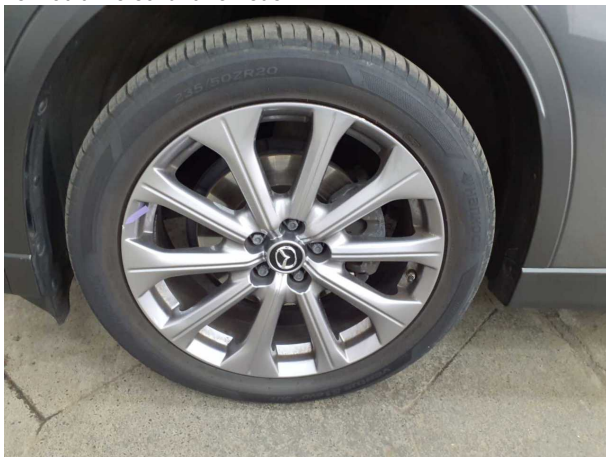
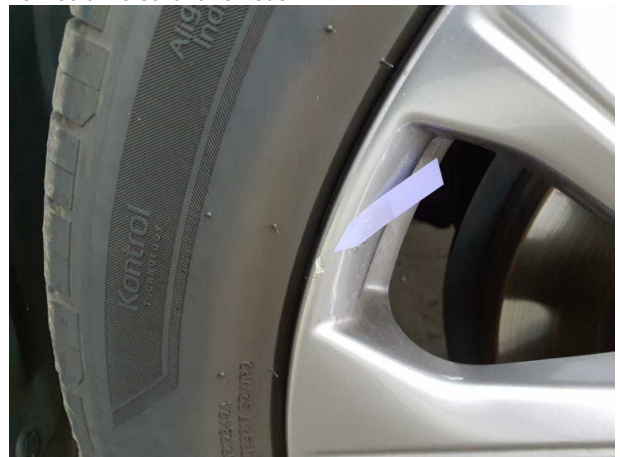
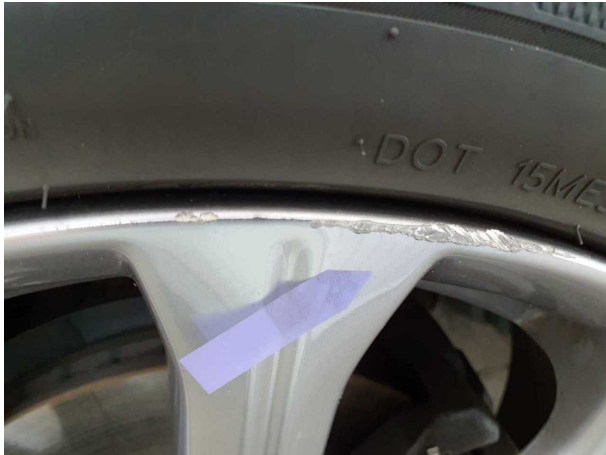
**Beschädigung #9:** Rad/Reifen: Leichtmetallfelge vorn links - verkratzt / verschürft - erneuern

**Beschädigung #9:** Rad/Reifen: Leichtmetallfelge vorn links - verkratzt...  
verschürft - erneuern

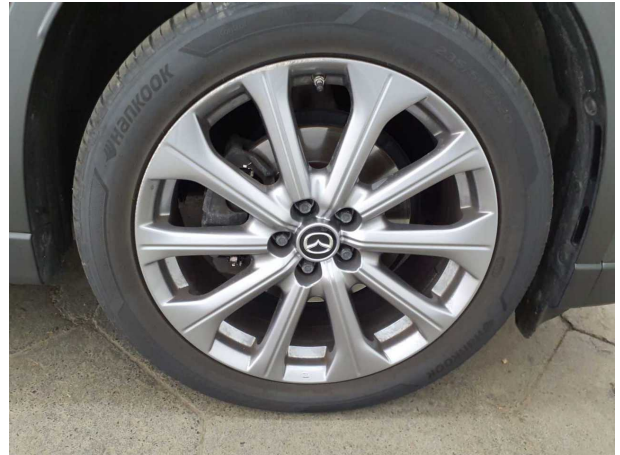
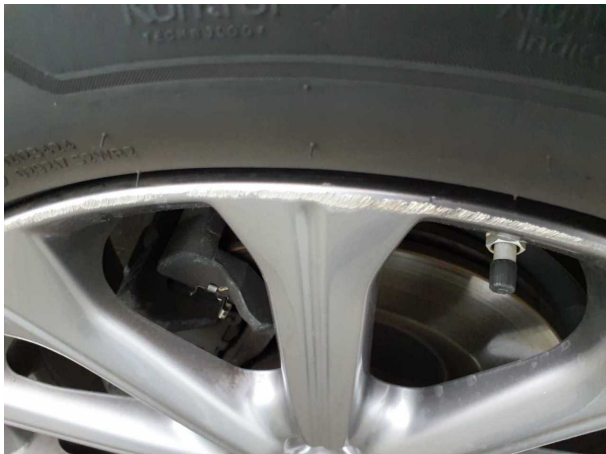
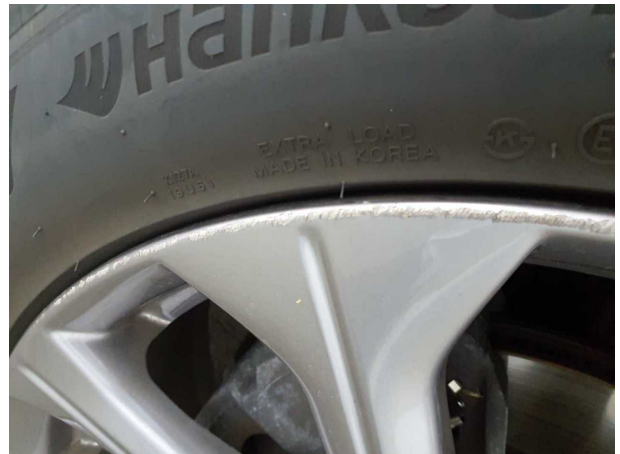
**Beschädigung #10:** Rad/Reifen: Leichtmetallfelge vorn rechts -  
verkratzt / verschürft - erneuern

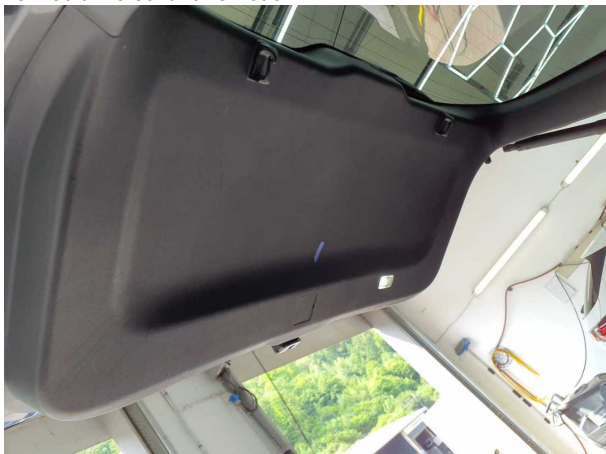
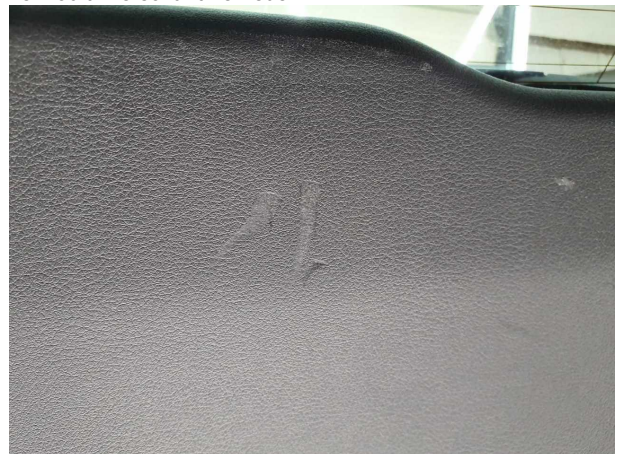
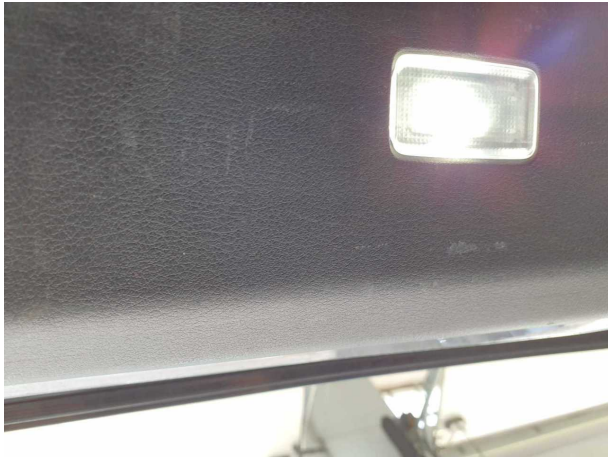
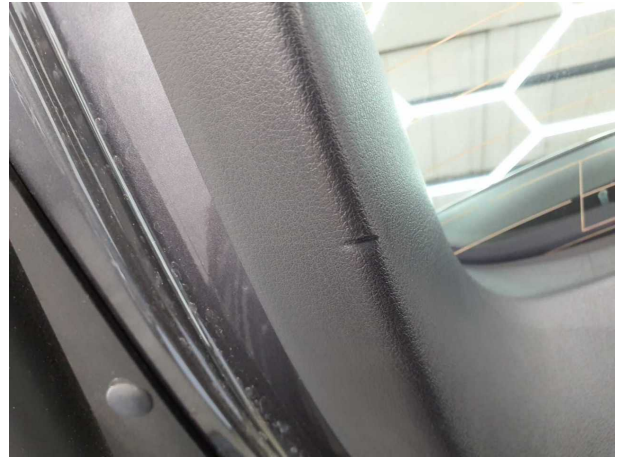
**Beschädigung #11:** Verkleidungen/Abdeckungen: Heckdeckel,  
Innenverkleidung - Kratzer - erneuern

**Beschädigung #11:** Verkleidungen/Abdeckungen: Heckdeckel, Innenverkleidung - Kratzer - erneuern

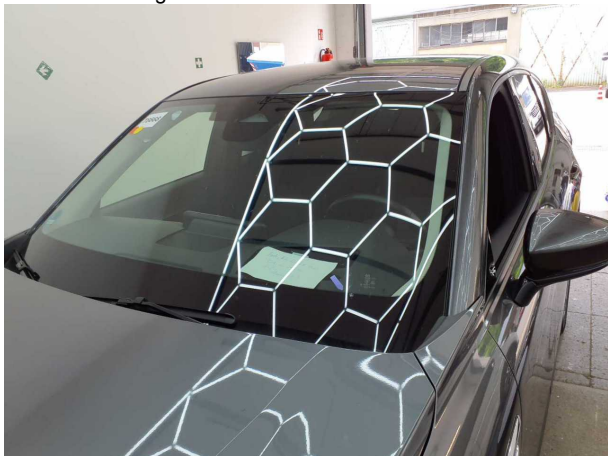
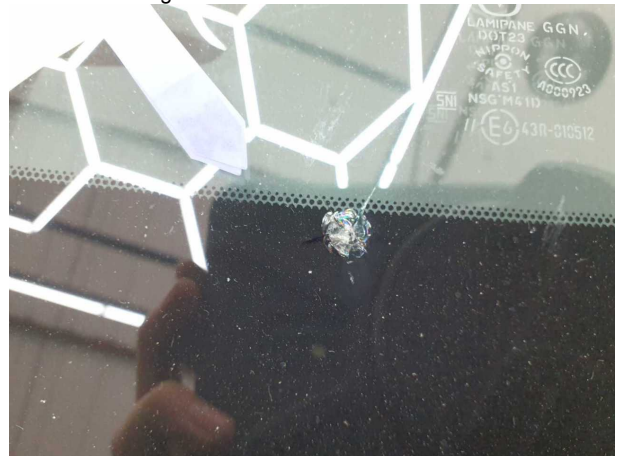
**Beschädigung #12:** Verglasung: Frontscheibe - Steinschlag - erneuern

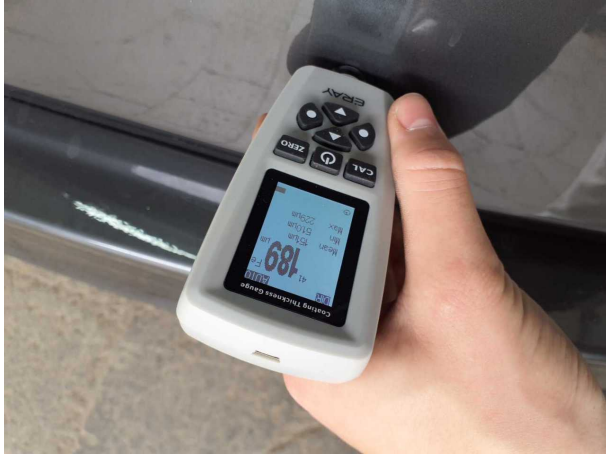
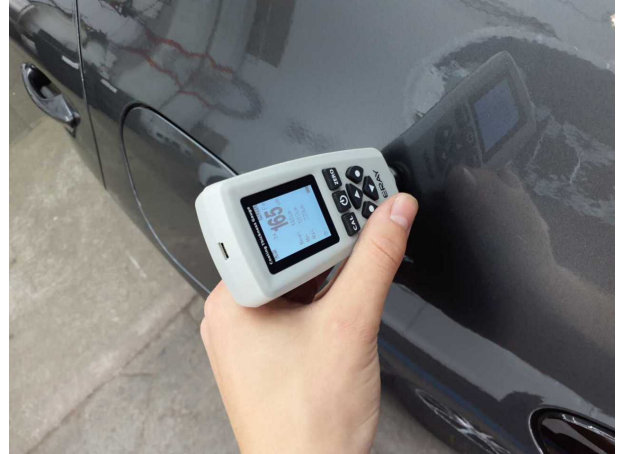
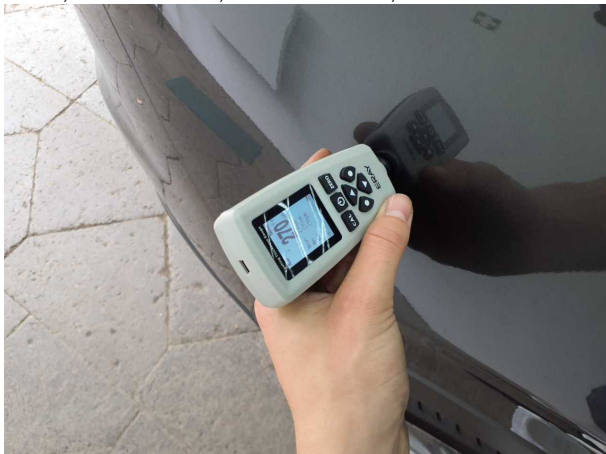
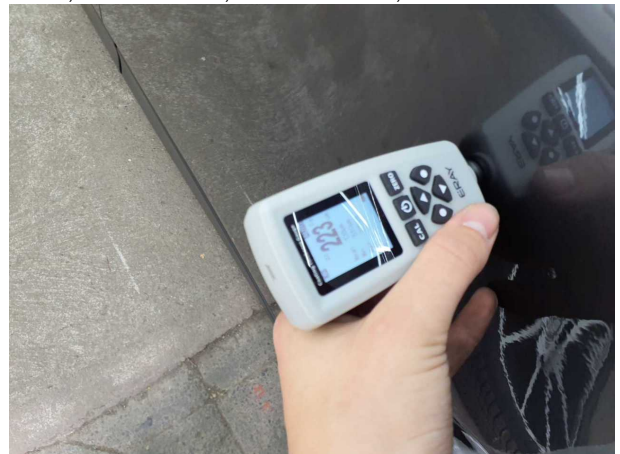
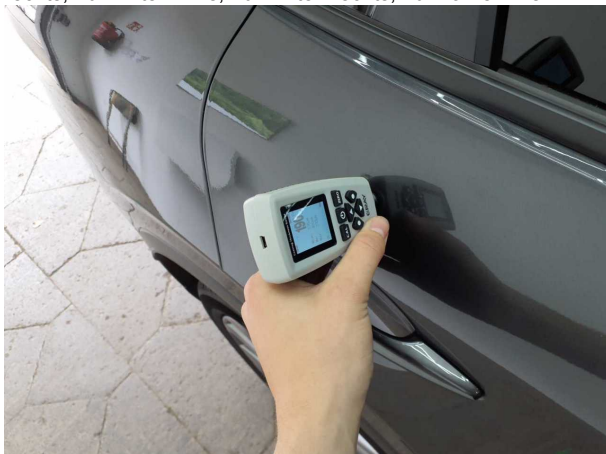
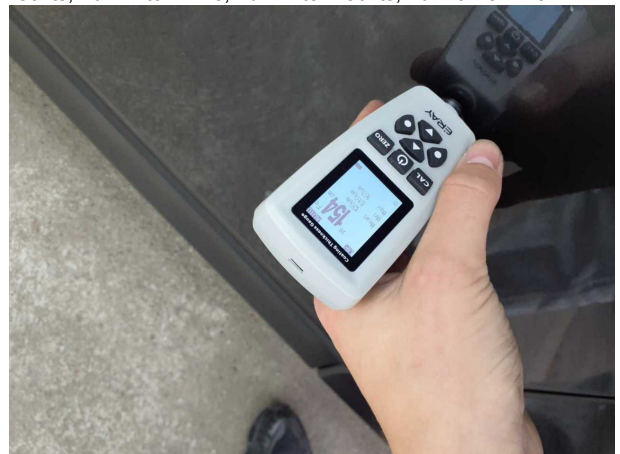
Nr.	Ort	Wertminderung
1	Heckklappe/-tür, Seitenwand links, Seitenwand rechts, Tür hinten links, Tür hinten rechts, Tür vorne links, fachgerecht ausgeführt, Reparaturrechnung nicht vorhanden

**Nachlackierung 1:** Heckklappe/-tür, Seitenwand links, Seitenwand rechts, Tür hinten links, Tür hinten rechts, Tür vorne links
