Zustandsbericht

Kunde :	Allane SE HCBE	Amtl. Kennzeichen :	UM-BV 518
Berichtsnummer :	0000000925620-DE968		
Referenznummer:	31195687

Hyundai i10 (AC3)(01.2020->) Select

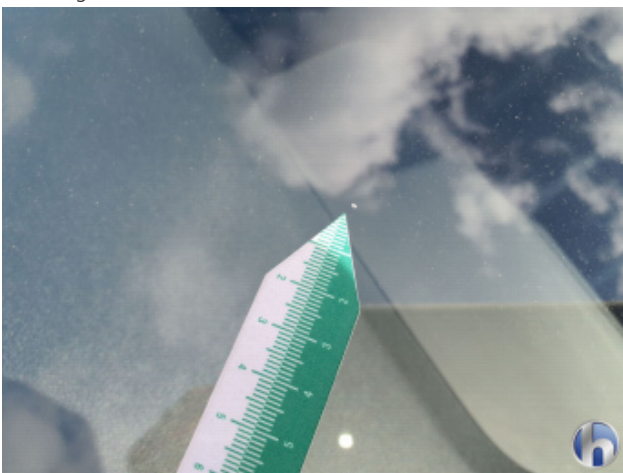
1. Windschutzscheibe
Gebrauchsspuren - Ohne Reparatur

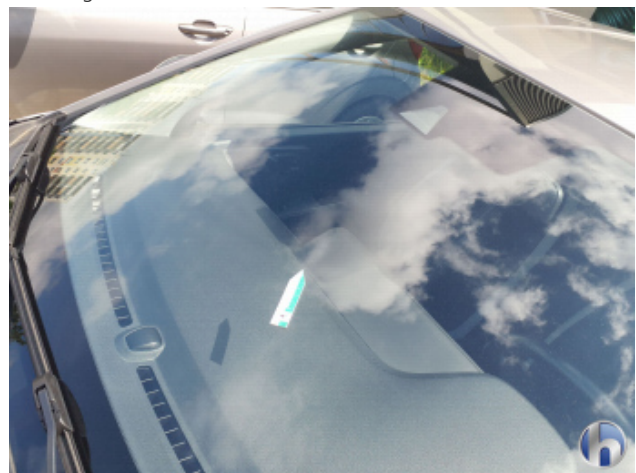
1. Windschutzscheibe
Gebrauchsspuren - Ohne Reparatur

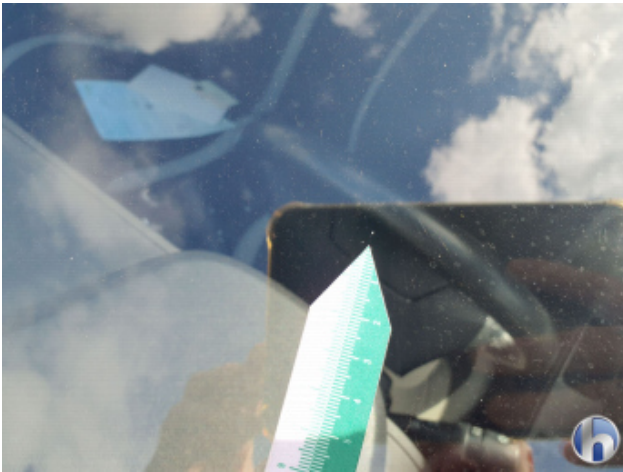
1. Windschutzscheibe
Gebrauchsspuren - Ohne Reparatur

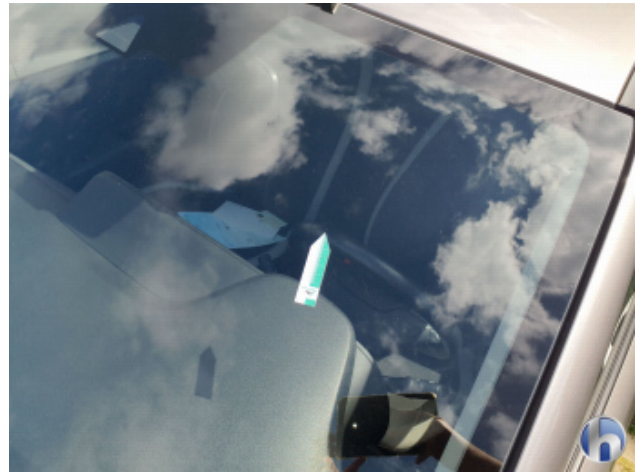
1. Windschutzscheibe
Gebrauchsspuren - Ohne Reparatur

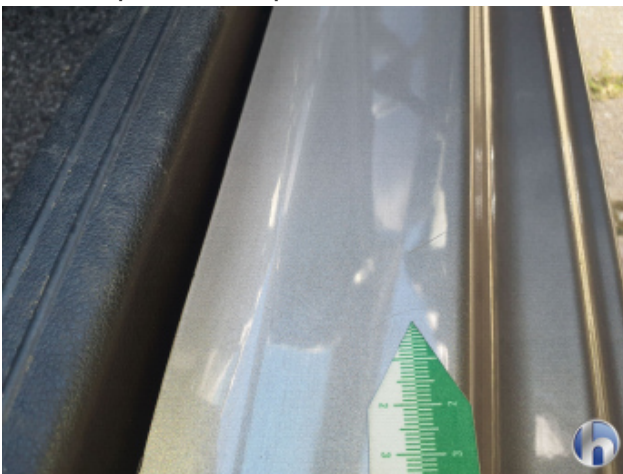
2. Schweller - Rechts
Kratzer - Smart Repair

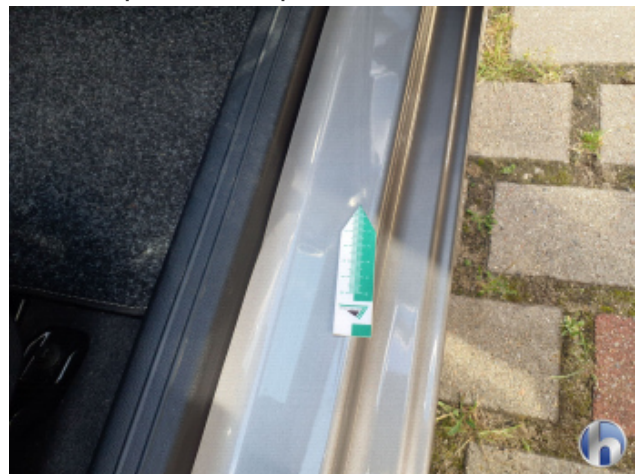
2. Schweller - Rechts
Kratzer - Smart Repair

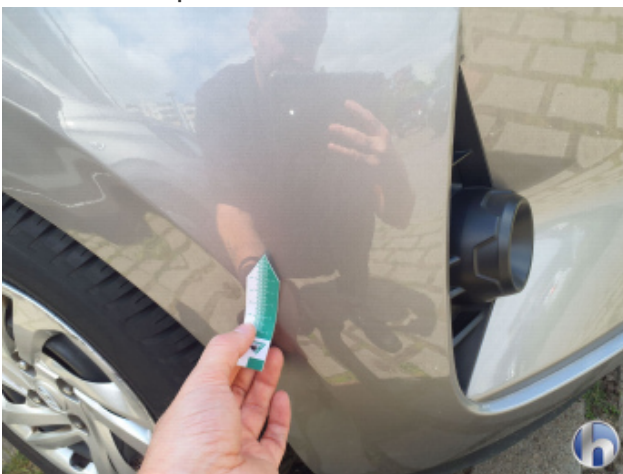
3. Stoßfänger Vorne
Kratzer - Smart Repair

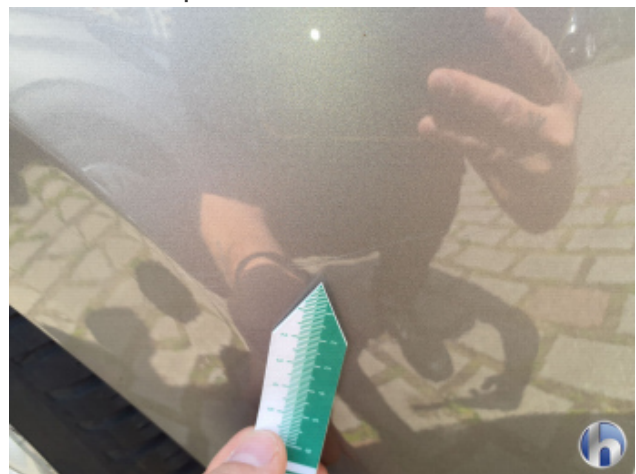
3. Stoßfänger Vorne
Kratzer - Smart Repair

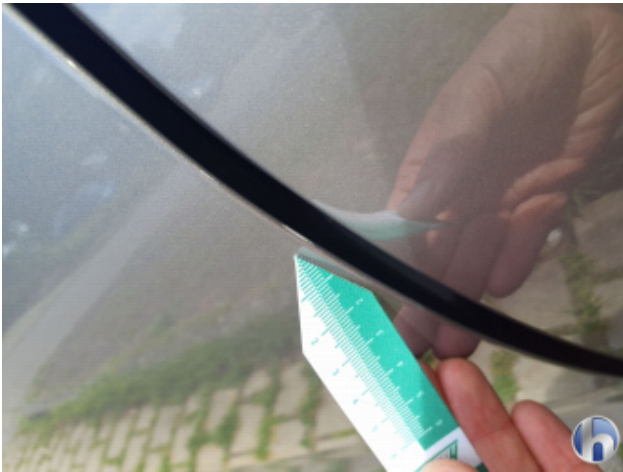
4. Tür Vorne - Links
Gebrauchsspuren - Ohne Reparatur

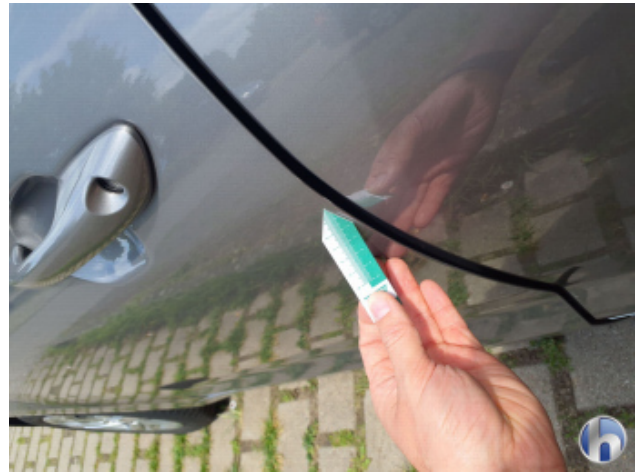
4. Tür Vorne - Links
Gebrauchsspuren - Ohne Reparatur

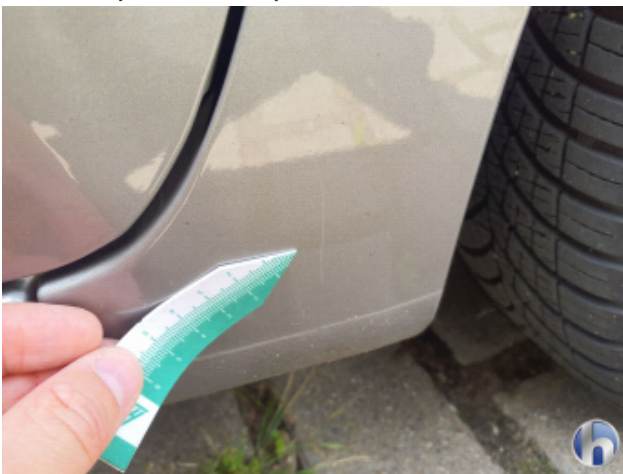
5. Kotflügel Vorne - Rechts
Oberflächenkratzer - Aufbereiten / Polieren

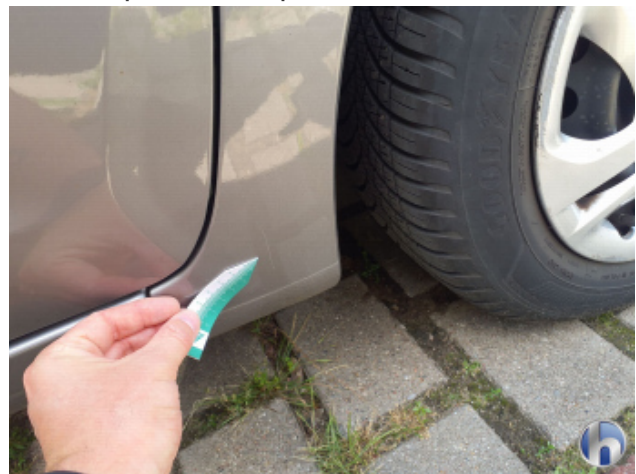
5. Kotflügel Vorne - Rechts
Oberflächenkratzer - Aufbereiten / Polieren

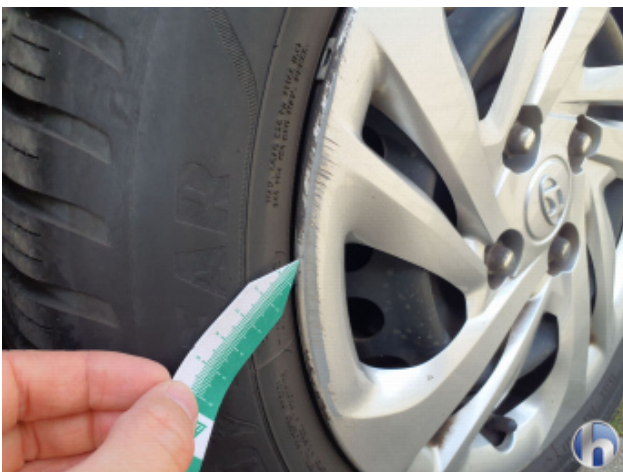
6. Radkappe - Vorne - Rechts
Beschädigt - Erneuern

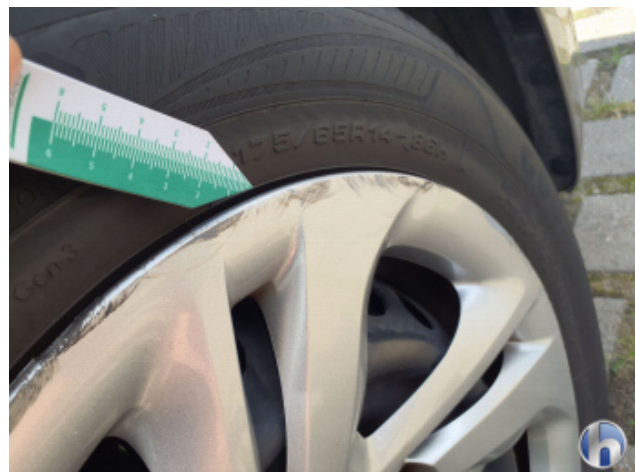
6. Radkappe - Vorne - Rechts
Beschädigt - Erneuern

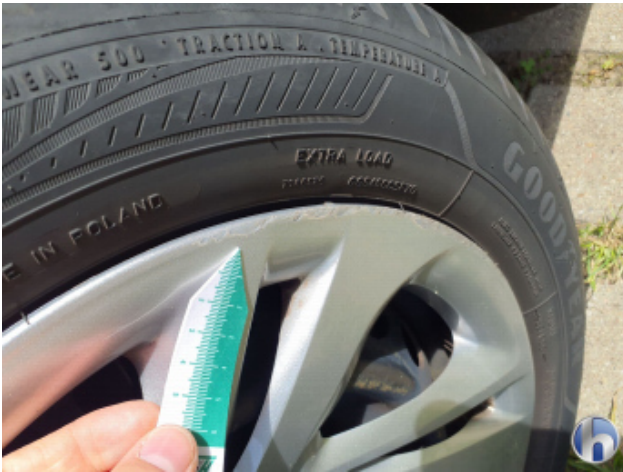
7. Radkappe - Vorne - Links
Beschädigt - Erneuern

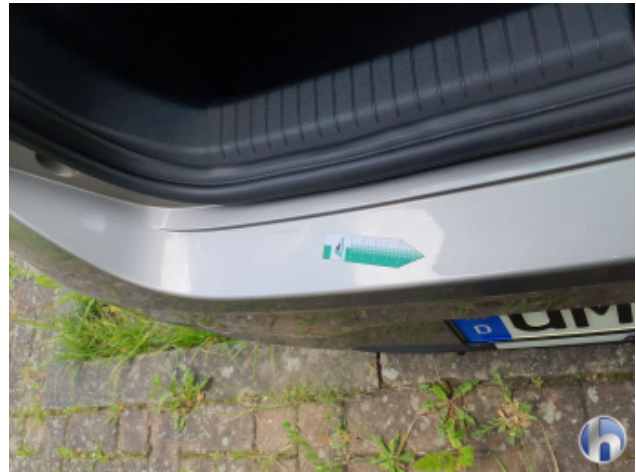
8. Stoßfänger Hinten
Kratzer - Smart Repair

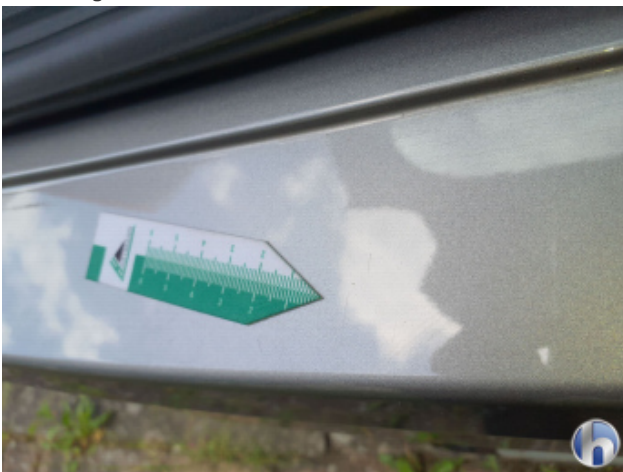
8. Stoßfänger Hinten
Kratzer - Smart Repair

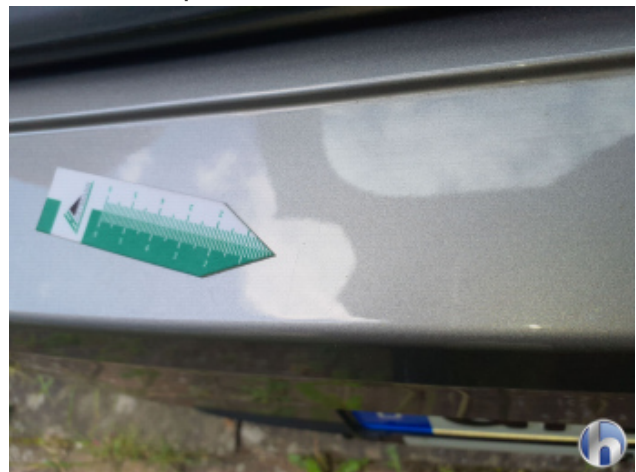
8. Stoßfänger Hinten
Kratzer - Smart Repair

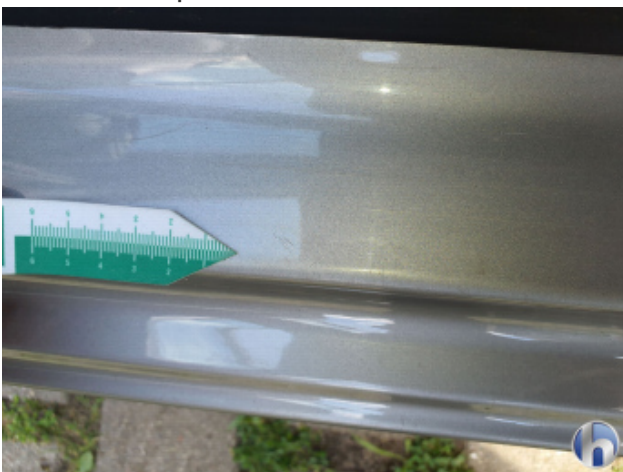
9. Schweller - Links
Kratzer - Smart Repair

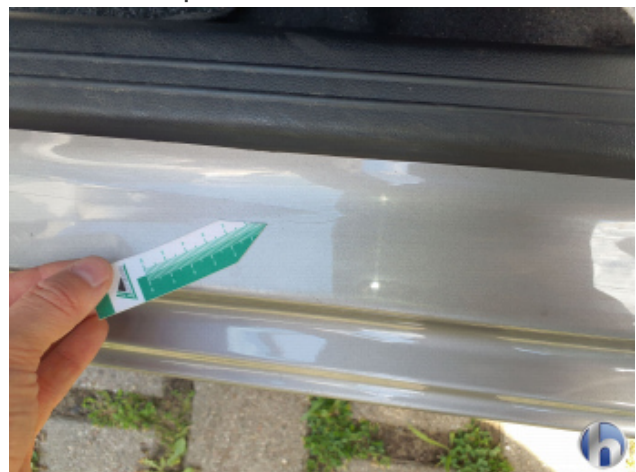
9. Schweller - Links
Kratzer - Smart Repair

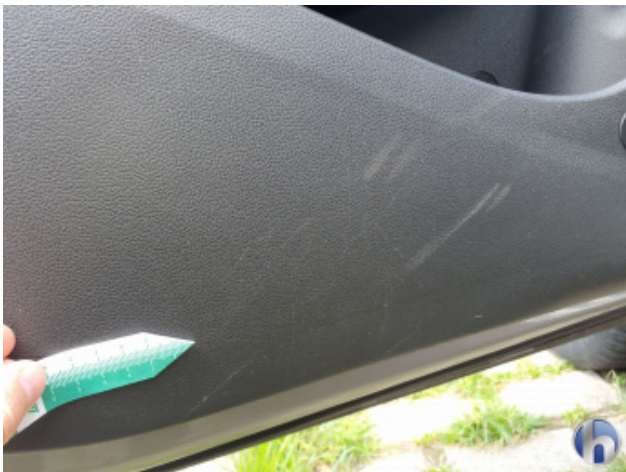
10. Verkleidung
Verschmutzt - Reinigen

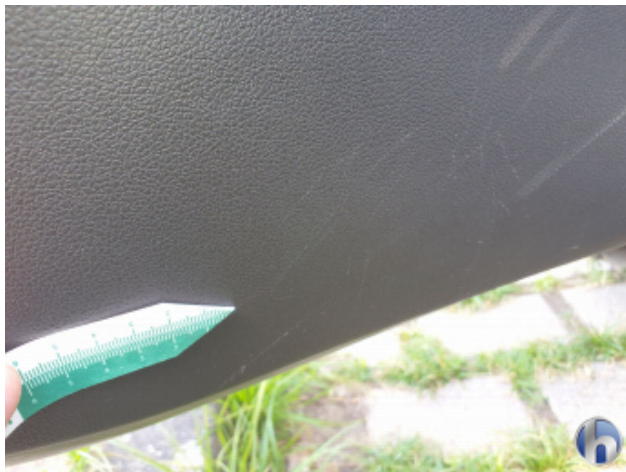
10. Verkleidung
Verschmutzt - Reinigen

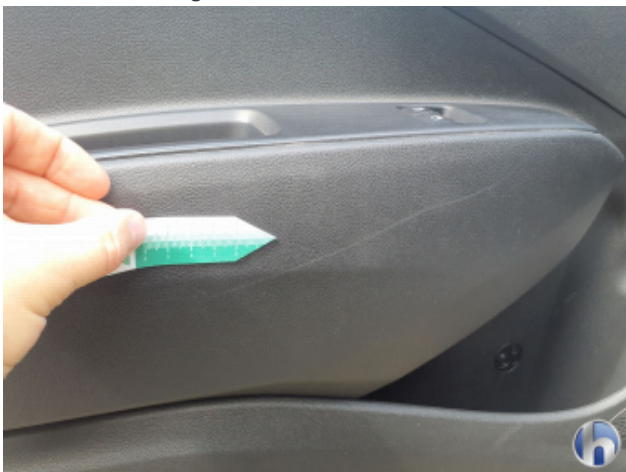
10. Verkleidung
Verschmutzt - Reinigen

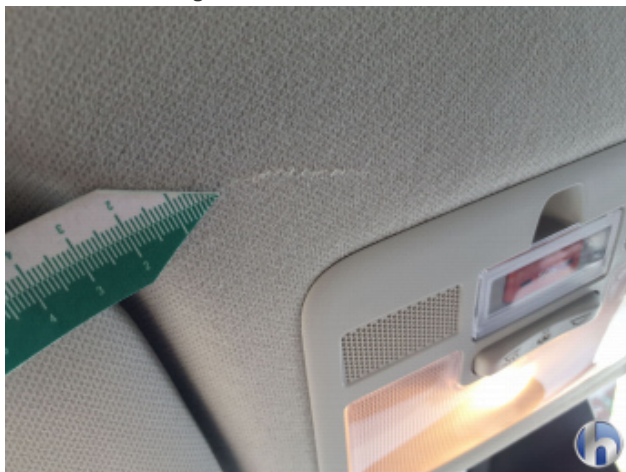
11. Dachhimmel
Gebrauchsspuren - Ohne Reparatur

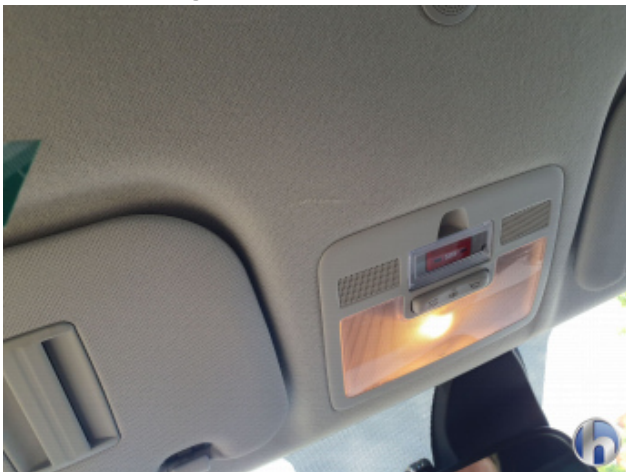
11. Dachhimmel
Gebrauchsspuren - Ohne Reparatur
