VF3VZZKXZMZ114969

## Angaben zum Fahrzeug

## Zustandsbericht

Besichtigungsdatum: 16.06.2026  
**Protokollnummer: 45962851**  
Anlieferungsdatum: 16.06.2026

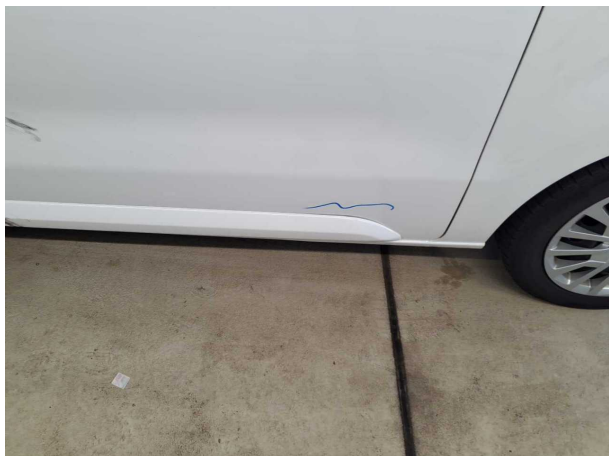
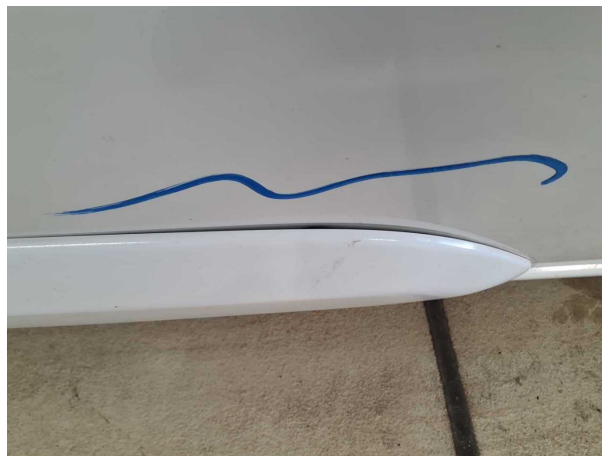
| Nr. | Bauteilgruppe | Beschreibung |
|---|---|---|
| 1 | Tür hinten links | Zierleiste unten - Fehlstellung - de-/montieren |

**Beschädigung #1:** Tür hinten links: Zierleiste unten - Fehlstellun...  
de-/montieren

**Beschädigung #1:** Tür hinten links: Zierleiste unten -  
Fehlstellung - de-/montieren

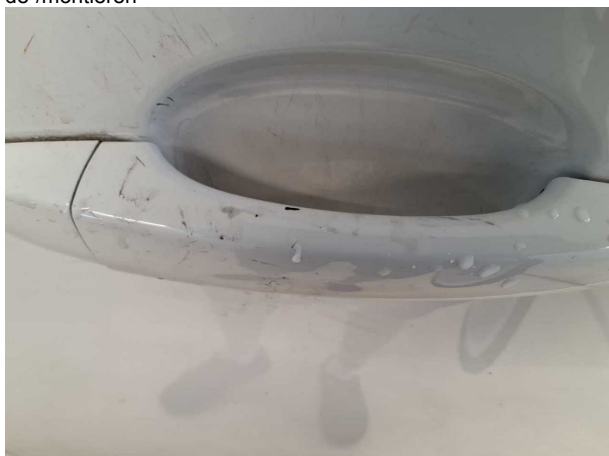
| Nr. | Bauteilgruppe | Beschreibung |
|---|---|---|
| 2 | Tür hinten links | Griff außen - verkratzt / verschürft - Smart Repair |

**Beschädigung #2:** Tür hinten links: Griff außen - verkratzt /  
verschürft - Smart Repair

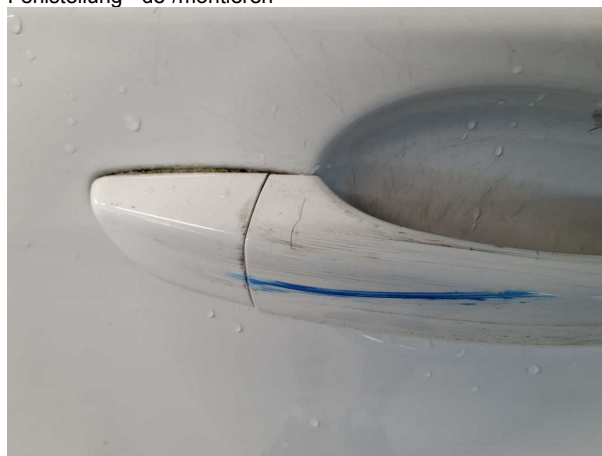
| Nr. | Bauteilgruppe | Beschreibung |
|---|---|---|
| 3 | Tür vorn rechts | Griff außen - verkratzt / verschürft - Smart Repair |

**Beschädigung #3:** Tür vorn rechts: Griff außen - verkratzt /  
verschürft - Smart Repair

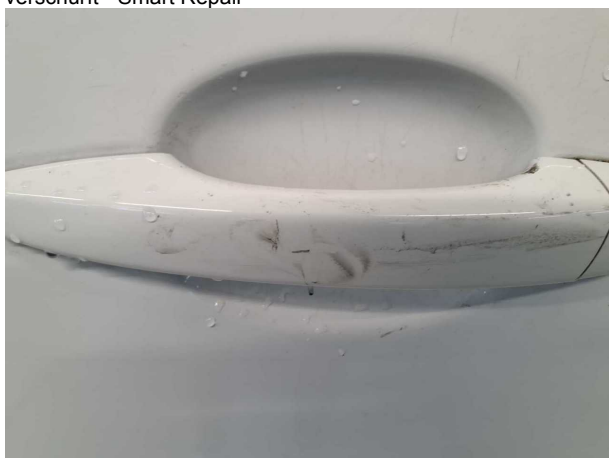
| Nr. | Bauteilgruppe | Beschreibung |
|---|---|---|
| 4 | Tür hinten rechts | Griff außen - verkratzt / verschürft - Smart Repair |

**Beschädigung #4:** Tür hinten rechts: Griff außen - verkratzt /  
verschürft - Smart Repair

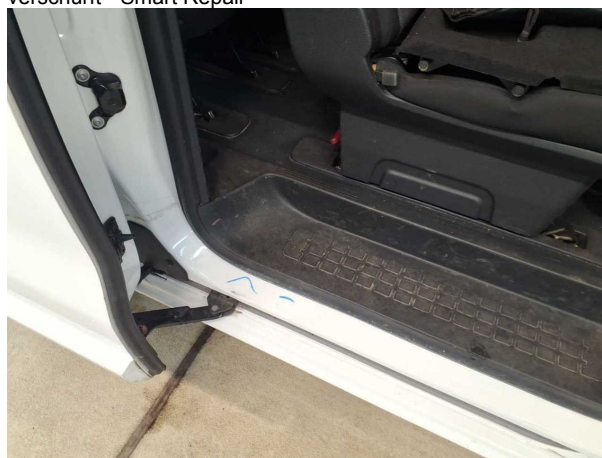
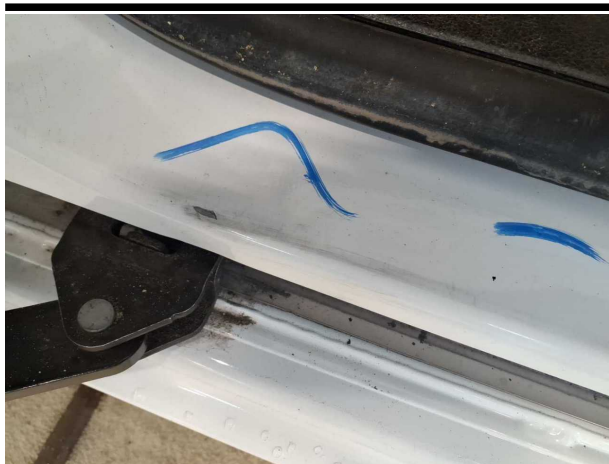
| Nr. | Bauteilgruppe | Beschreibung |
|---|---|---|
| 5 | Seitenwand rechts | Einstieg - verkratzt / verschürft - Smart Repair |

**Beschädigung #5:** Seitenwand rechts: Einstieg - verkratzt /  
verschürft - Smart Repair

**Beschädigung #5:** Seitenwand rechts: Einstieg - verkratzt / verschürft - Smart Repair

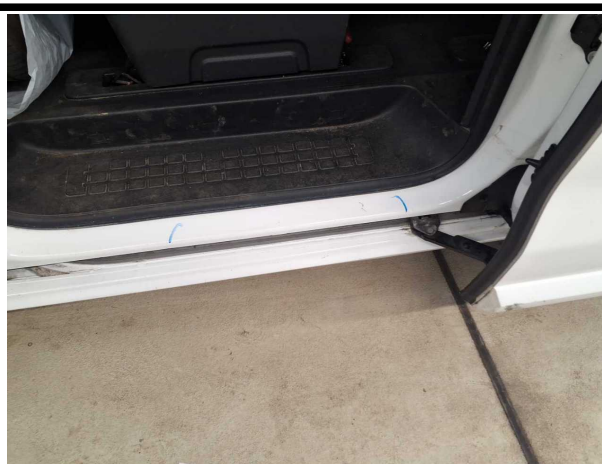
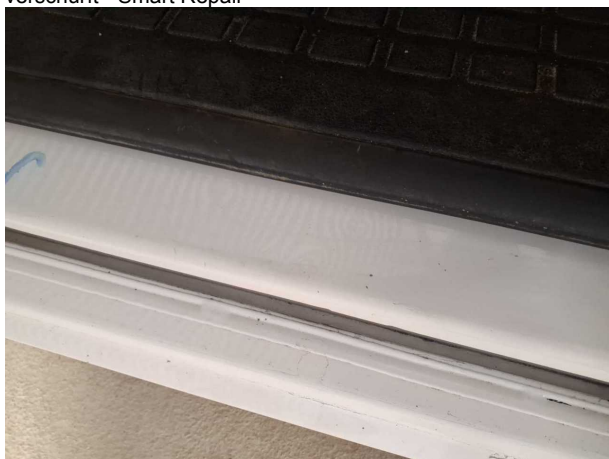
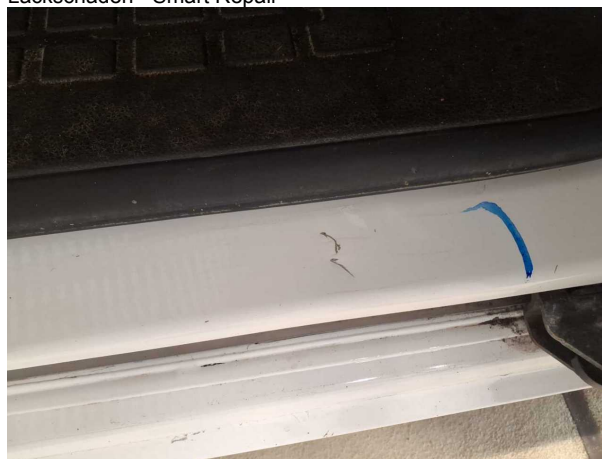
| Nr. | Bauteilgruppe | Beschreibung |
|---|---|---|
| 6 | Seitenwand links | Einstieg - Delle / Lackschaden - Smart Repair |

**Beschädigung #6:** Seitenwand links: Einstieg - Delle / Lackschaden - Smart Repair

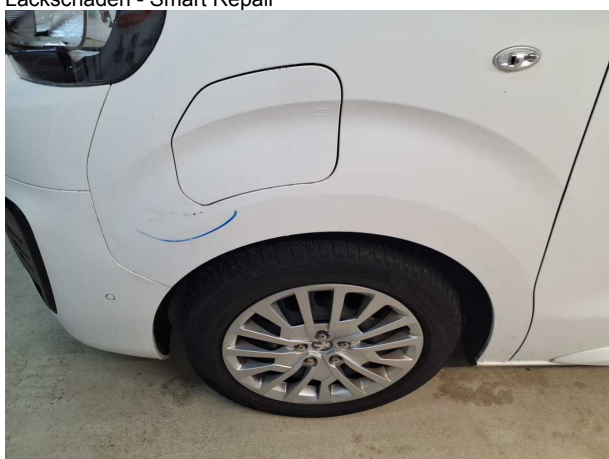
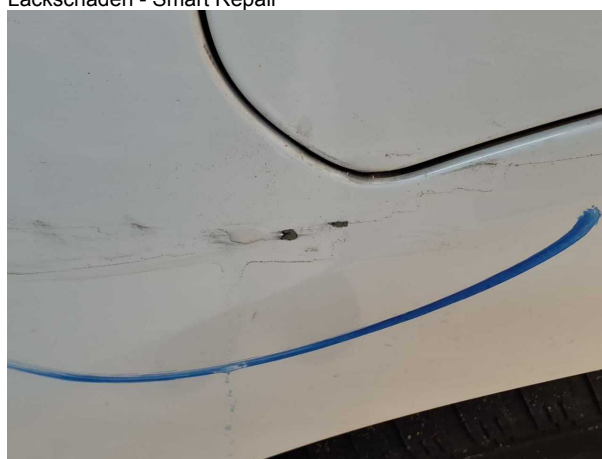
| Nr. | Bauteilgruppe | Beschreibung |
|---|---|---|
| 8 | Kotflügel links | Kotflügel links - verkratzt / verschürft - instandsetzen und lackieren |

**Beschädigung #8:** Kotflügel links: Kotflügel links - verkratzt / verschürft - instandsetzen und lackieren

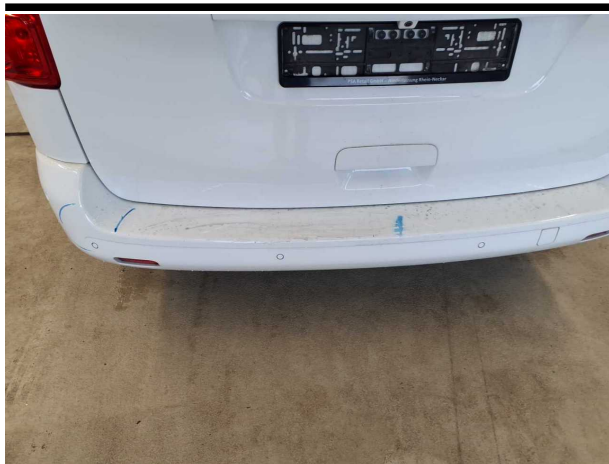
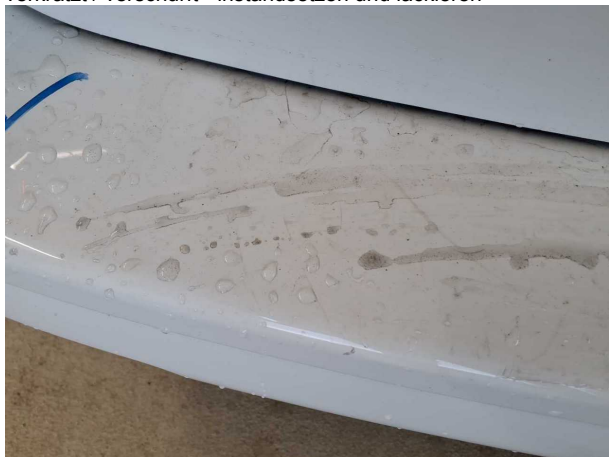
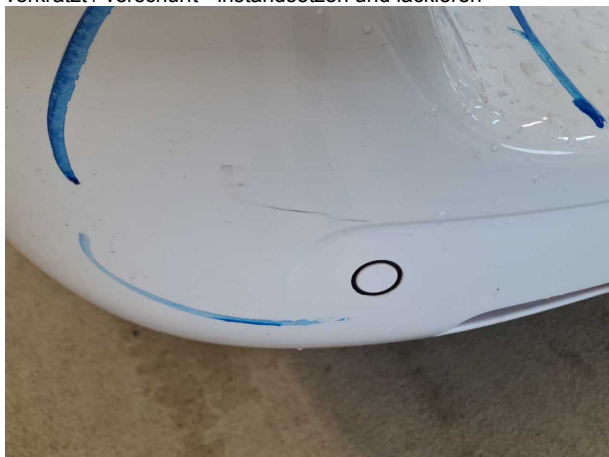
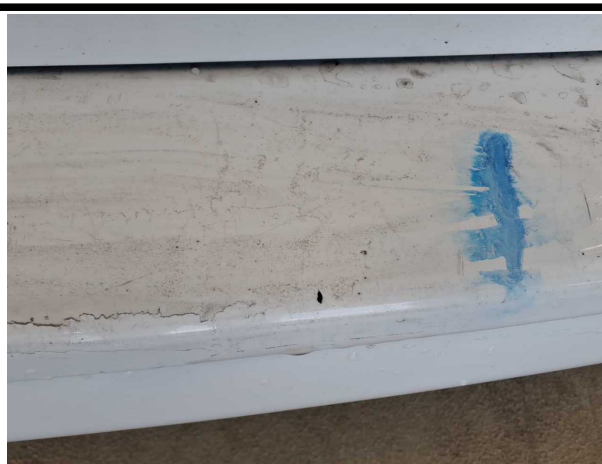
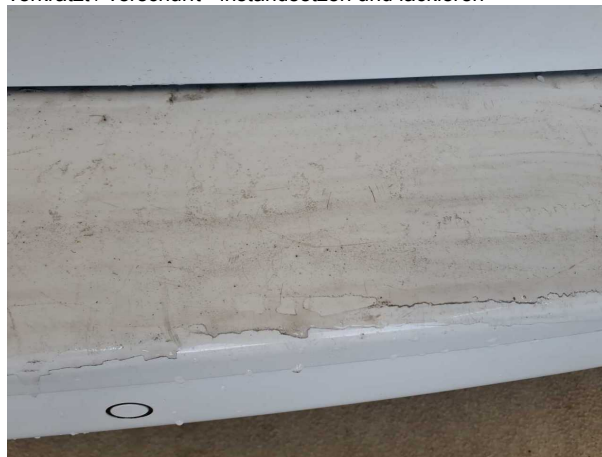
| Nr. | Bauteilgruppe | Beschreibung |
|---|---|---|
| 10 | Stoßfänger hinten | Stoßfänger hinten - verkratzt / verschürft - instandsetzen und lackieren |

**Beschädigung #10:** Stossfänger hinten: Stossfänger hinten - verkratzt / verschürft - instandsetzen und lackieren

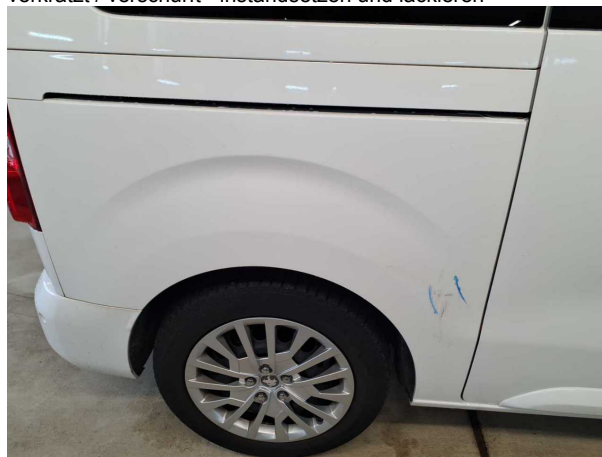
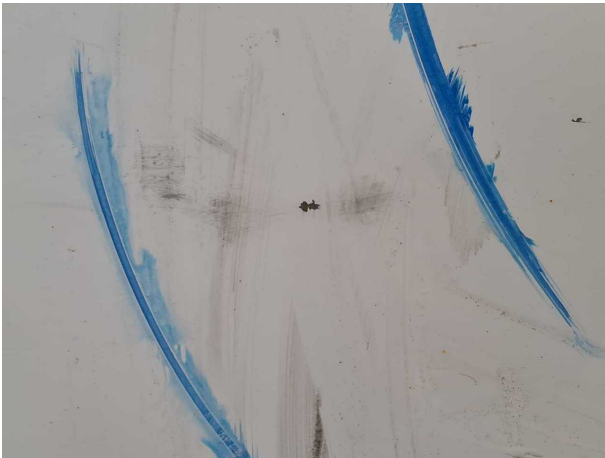
| Nr. | Bauteilgruppe | Beschreibung |
|---|---|---|
| 11 | Seitenwand rechts | Seitenwand - verkratzt / verschürft - instandsetzen und lackieren |

**Beschädigung #11:** Seitenwand rechts: Seitenwand - verkratzt / verschürft - instandsetzen und lackieren

**Beschädigung #11:** Seitenwand rechts: Seitenwand - verkratzt /  
verschürft - instandsetzen und lackieren

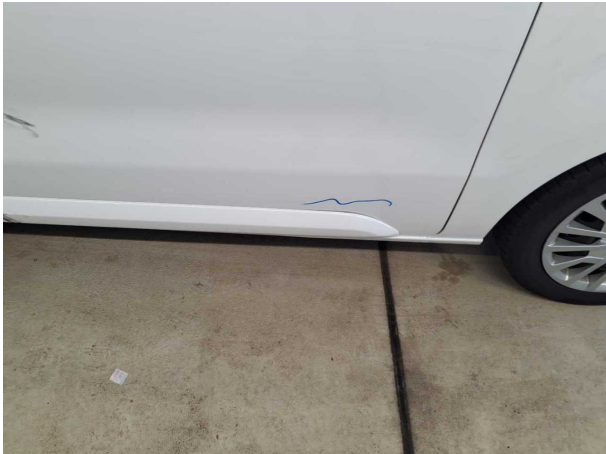
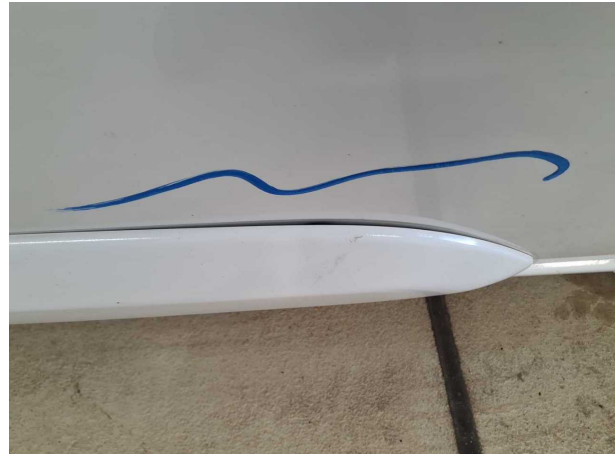
| No. | Component group | Description |
|---|---|---|
| 1 | Door - rear left side | Brightware - lower - Malposition - Un- / install |

**Damage #1:** Door - rear left side: Brightware - lower - Malposition - Un- / install

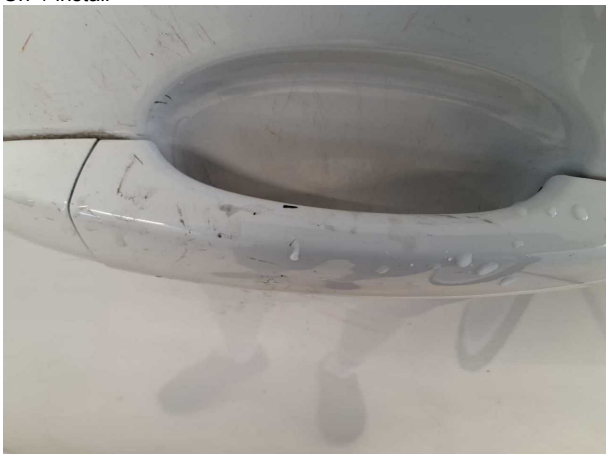
| No. | Component group | Description |
|---|---|---|
| 2 | Door - rear left side | Door handle - outside - Scratched - Smart repair |

**Damage #2:** Door - rear left side: Door handle - outside - Scratch... - Smart repair

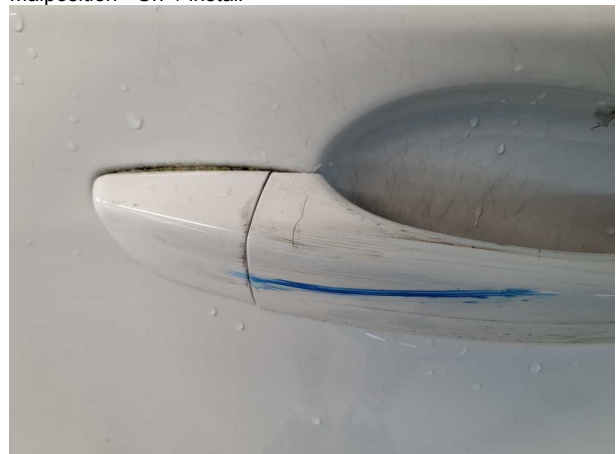
| No. | Component group | Description |
|---|---|---|
| 3 | Door - front right side | Door handle - outside - Scratched - Smart repair |

**Damage #3:** Door - front right side: Door handle - outside - Scratched - Smart repair

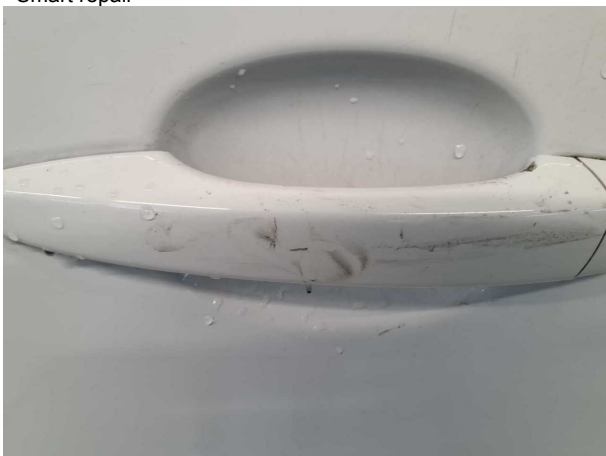
| No. | Component group | Description |
|---|---|---|
| 4 | Door - rear right side | Door handle - outside - Scratched - Smart repair |

**Damage #4:** Door - rear right side: Door handle - outside - Scratched - Smart repair

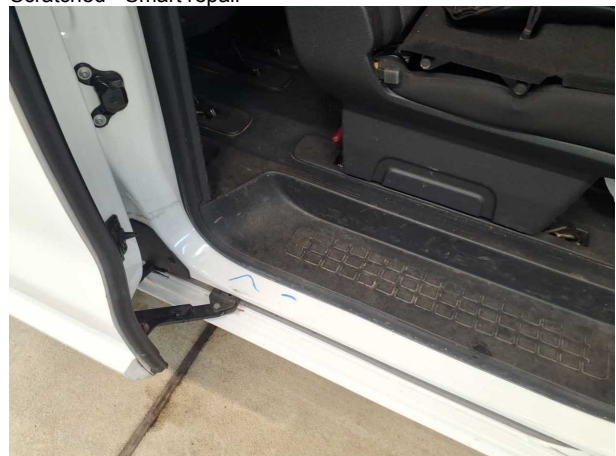
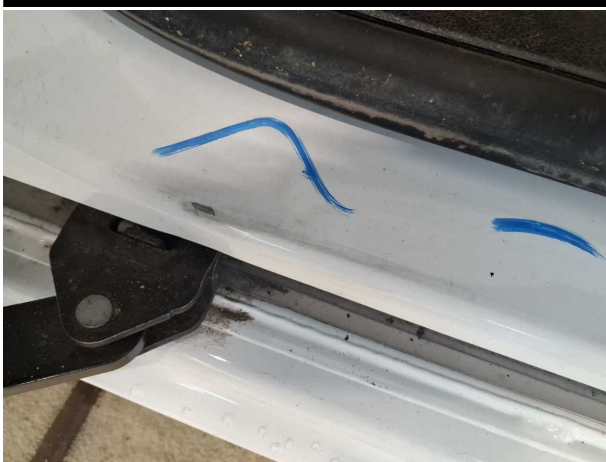
| No. | Component group | Description |
|---|---|---|
| 5 | Side panel - rear right side | Sill - Scratched - Smart repair |

**Damage #5:** Side panel - rear right side: Sill - Scratched - Smart repair

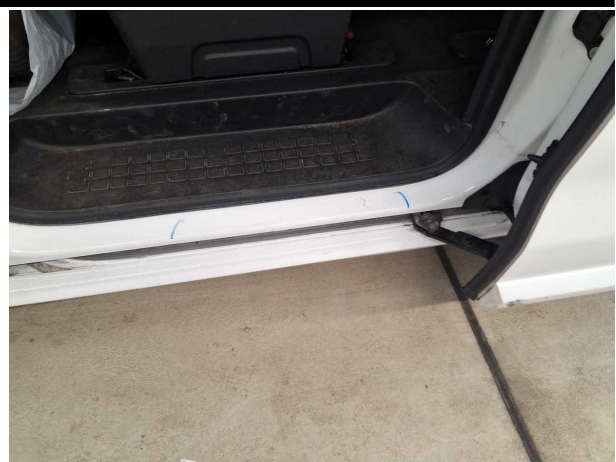
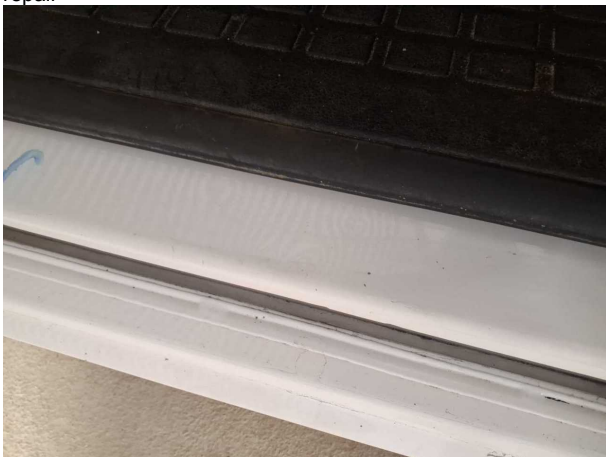
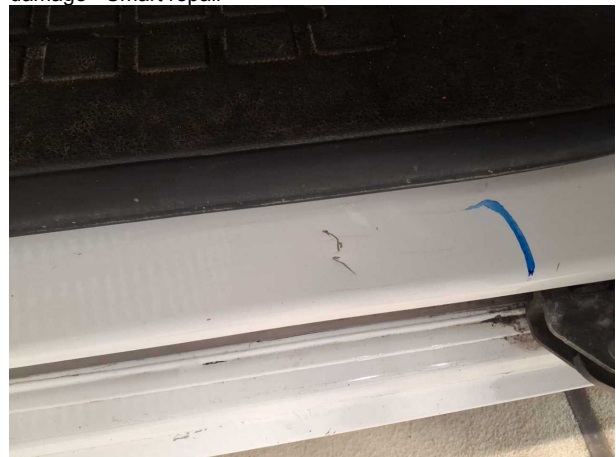
| No. | Component group | Description |
|---|---|---|
| 6 | Side panel - rear left side | Sill - Dent / paintcoat damage - Smart repair |

**Damage #6:** Side panel - rear left side: Sill - Dent / paintcoat damage - Smart repair

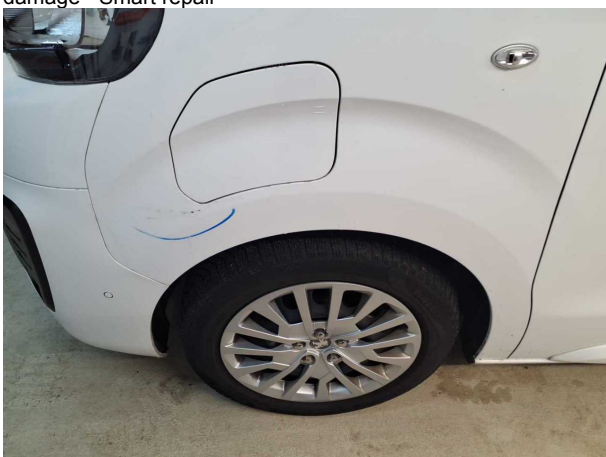
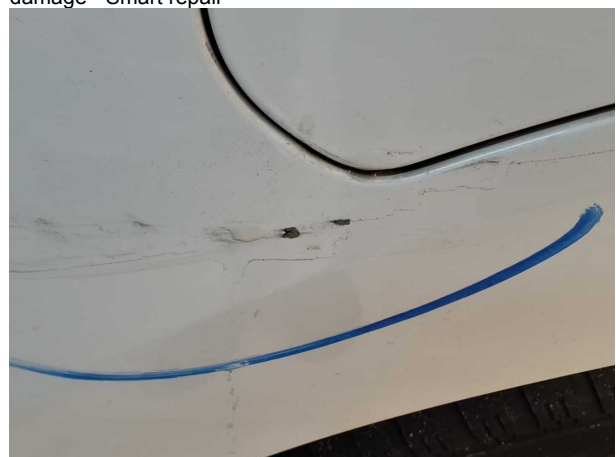
| No. | Component group | Description |
|---|---|---|
| 8 | Mudguard - left side | Mudguard - left side - Scratched - Repair and paint |

**Damage #8:** Mudguard - left side: Mudguard - left side - Scratched - Repair and paint

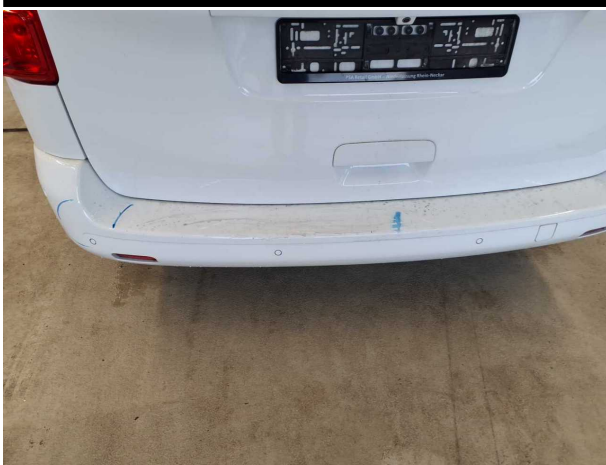
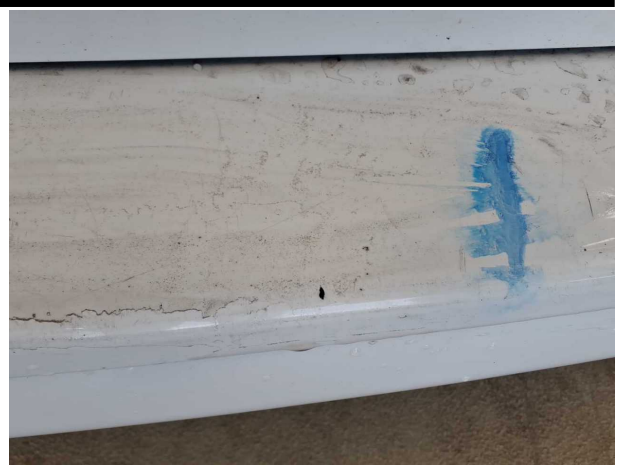
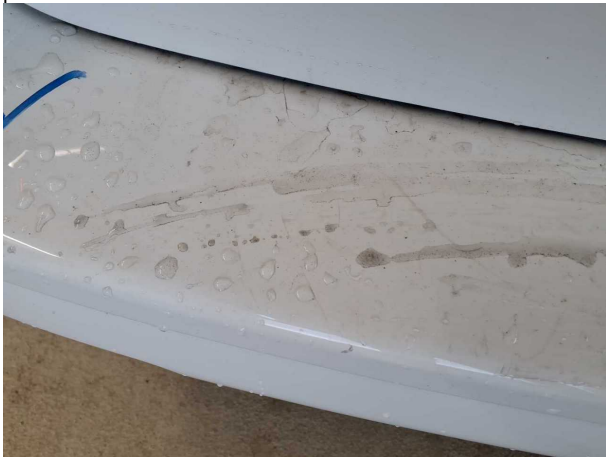
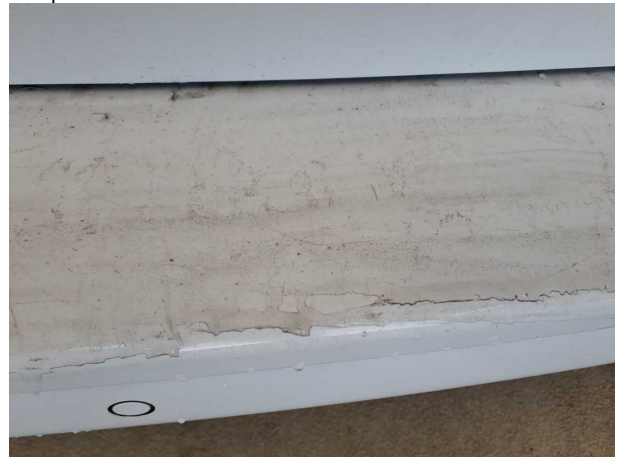
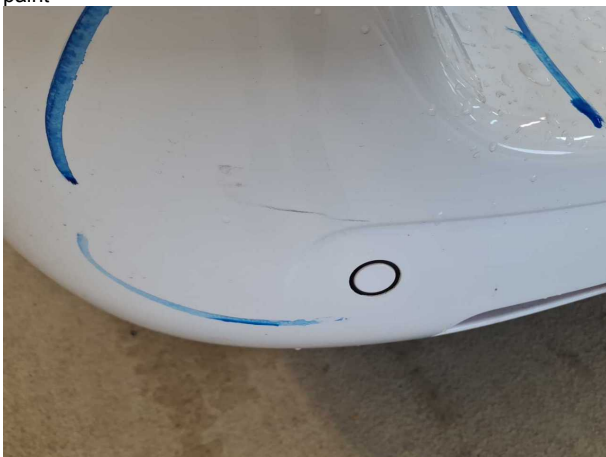
| No. | Component group | Description |
|---|---|---|
| 10 | Rear bumper | Rear bumper - Scratched - Repair and paint |

**Damage #10:** Rear bumper: Rear bumper - Scratched - Repair and paint

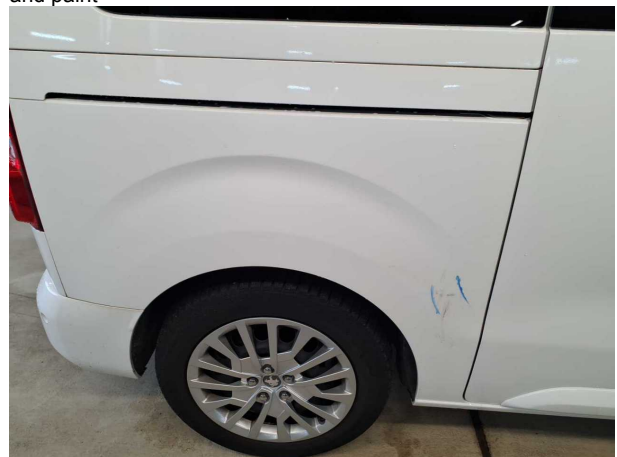
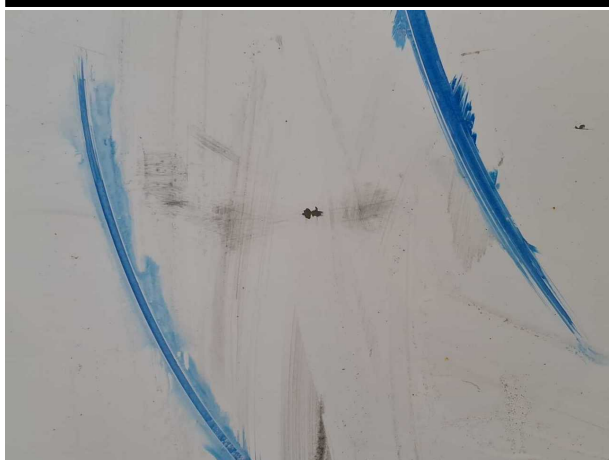
| No. | Component group | Description |
|---|---|---|
| 11 | Side panel - rear right side | Side panel - Scratched - Repair and paint |

**Damage #11:** Side panel - rear right side: Side panel - Scratched - Repair and paint

**Damage #11:** Side panel - rear right side: Side panel - Scratched -  
Repair and paint
