## Zustandsbericht

| Berichtsnummer : | 0000000924167-DE926 | | |

#### Hyundai Kona (OS)(2017->) Trend Elektro 2WD

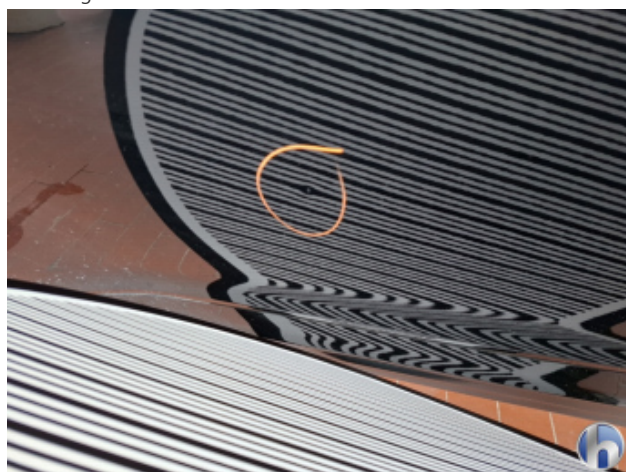
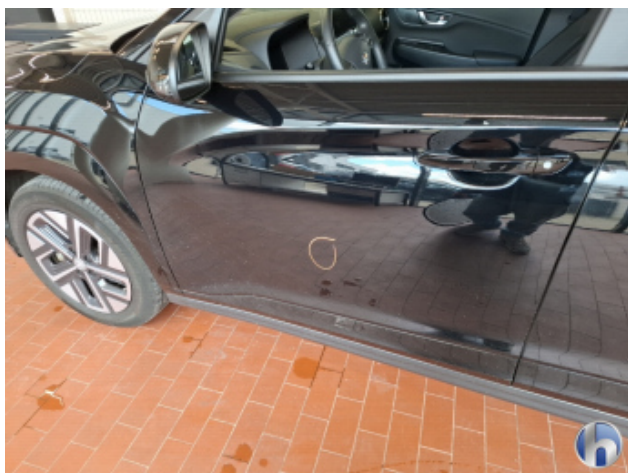
| <b>Karosserie außen</b> | | | |
|---|---|---|---|
| 1. | Tür Vorne - Links | Gebrauchsspuren | Ohne Reparatur |

1. Tür Vorne - Links  
Gebrauchsspuren - Ohne Reparatur

1. Tür Vorne - Links  
**Gebrauchsspuren - Ohne Reparatur**

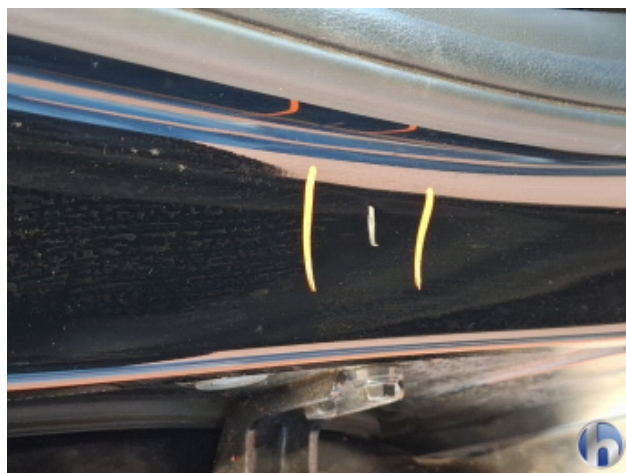
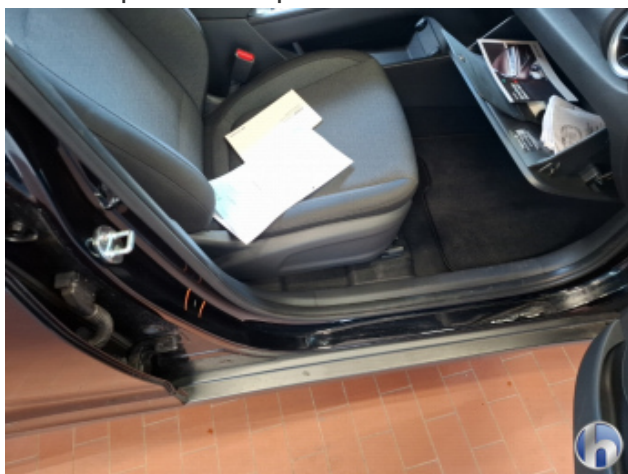
| <b>Karosserie außen</b> | | | |
|---|---|---|---|
| 2. | Türeinstieg Vorne - Rechts | Beschädigt | Smart Repair |

2. Türeinstieg Vorne - Rechts  
**Beschädigt - Smart Repair**
