Zustandsbericht

Protokollnummer: 44297112
Auftrags-Nr / Referenz: 25561347
Besichtigungsdatum: 03.03.2026

Hersteller / Modell	Volvo XC40 Recharge 78 kWh Twin Motor Plus000000000		
Kennzeichen	K-CB 519E	Fahrgestellnummer	YV1XZEDV2P2053220
Erstzulassung	10.02.2023	Laufleistung (abgelesen)	58.261 km
HSN/TSN	9101 / BTE 00021	Kraftstoffart / Zylinder	Elektro / 0
Fahrzeugart	PKW Kombi	Antriebsart	Allradantrieb
Schadstoffklasse		Getriebe / Anzahl Gänge	Direktantrieb
Farbe	Grau Uni	Besichtigungszustand	ausreichend
Leistung / Hubraum	160 kW / 0 ccm	Nächste HU	02/2027
Wartungsheft / Nachweis	vorhanden / vollständig	Restlauf bis Service	637 Tag(e)
Letzte Wartung	12/2025 bei 55.219 km	Polsterart	Stoff
Vorschaden	Keine Feststellbar	Polsterfarbe	Grau-Schwarz
Nachlackierung	Keine Feststellbar	zul. Gesamtgewicht	2.650 kg
Dokumente	ZB vorhanden	Anzahl Halter	unbekannt
Schlüssel soll/ist	2/2	Anzahl Sitze / Türen	5 / 5
Vertragsnummer	35003940	Re-Import	Nein

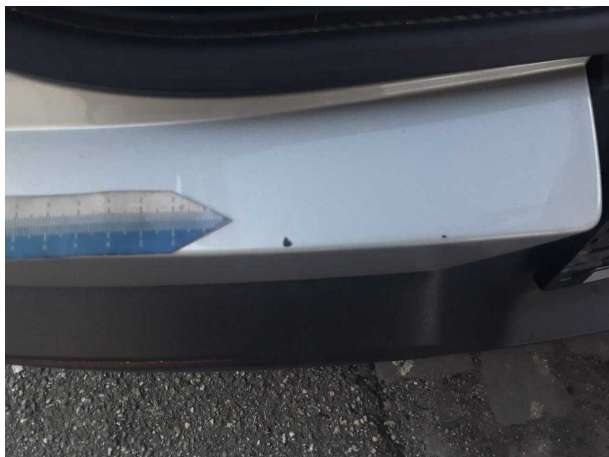
Nr.	Bauteilgruppe	Beschreibung
1	Stoßfänger hinten	Stoßfänger hinten - Kratzer - Smart Repair

Beschädigung #1: Stossfänger hinten: Stossfänger hinten - Kratzer - Smart Repair

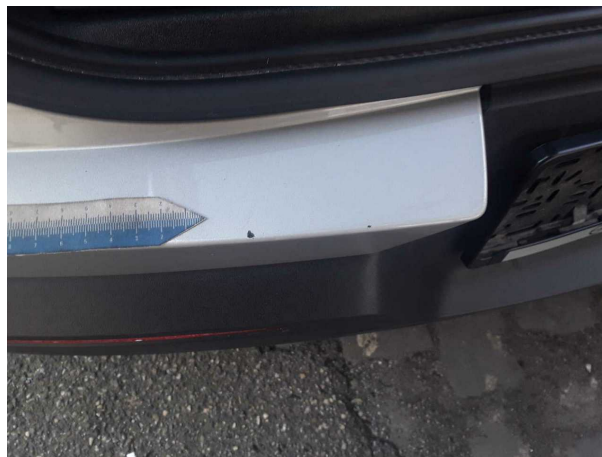
Beschädigung #1: Stossfänger hinten: Stossfänger hinten - Kratzer - Smart Repair

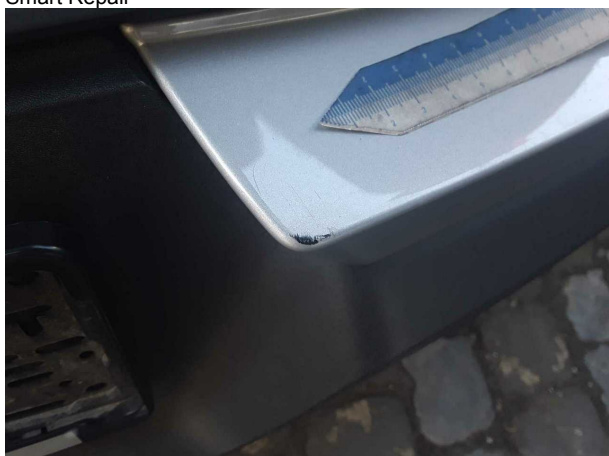
Beschädigung #1: Stossfänger hinten: Stossfänger hinten - Kratzer - Smart Repair

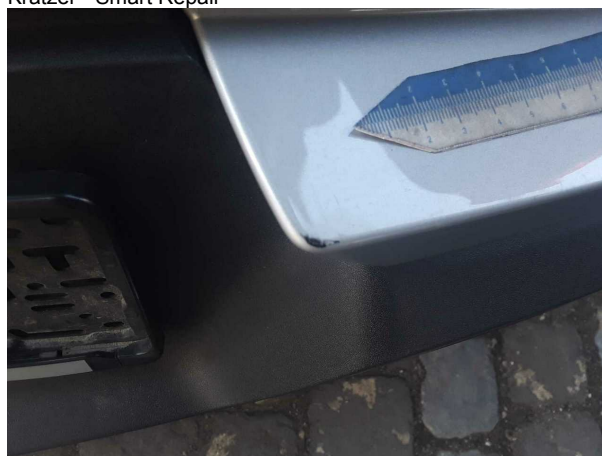
Beschädigung #1: Stossfänger hinten: Stossfänger hinten - Kratzer - Smart Repair
