# Zustandsbericht / Minderwertgutachten

Auftraggeber Mobilize Financial Services, eine Marke der RCI Banque S.A., Niederlassung  
Deutschland, Jagenbergstr. 1, 41468 Neuss  
Besichtigung 01.04.2026

| Typ / Verkaufsbez. | Austral (07.2022->) /<br>Austral 1.3 TCe 160<br>Mild-Hybrid (EU 6d) | Aufbauart | Geländewagen |
| Fahrzeug-Ident.-Nr. | VF1RHN00571116276 | HSN / TSN | 3333 / BPR |

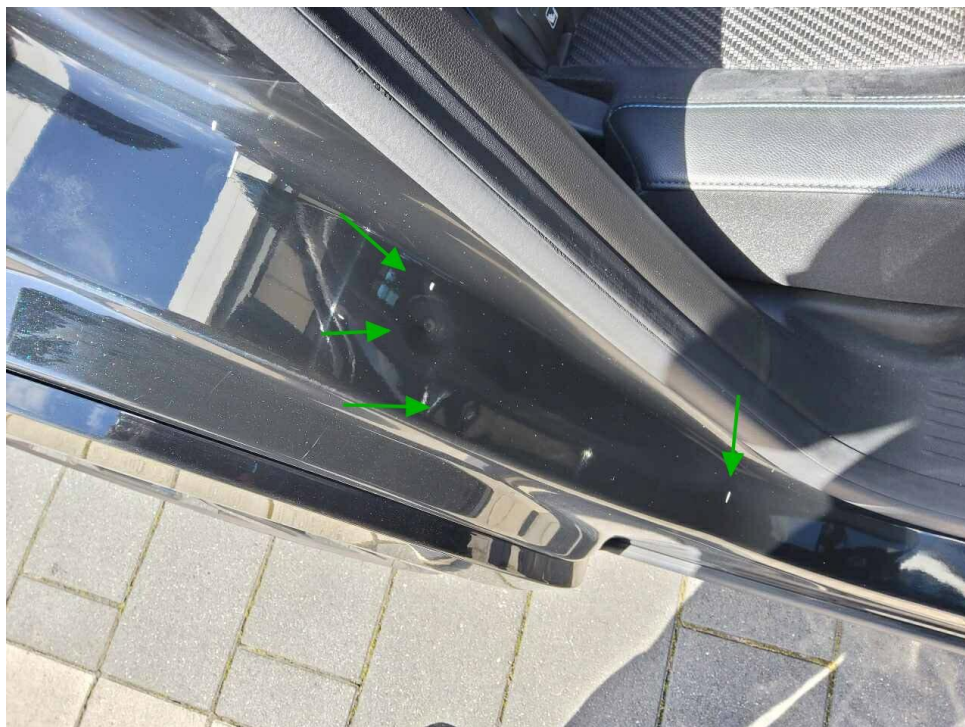
Bild 10 : Türeinstieg hinten rechts, zerkratzt und eingedellt

1. Türeinstieg hinten links, Delle und Kratzer, smart repair (Bild 9)
2. Türeinstieg hinten rechts, zerkratzt und eingedellt, smart repair (Bild 10, 11, 12)
3. Stoßfänger hinten, zerkratzt, lackieren mit Lackaufbau (Bild 13, 14, 15)
4. Felge vorne links, zerkratzt, Wertminderung, (Bild 16, 17)
5. Felge hinten links, zerkratzt, erneuern (Bild 18, 19)
6. Felge vorne rechts, zerkratzt, erneuern (Bild 20, 21, 22)
7. Lackvorbereitung

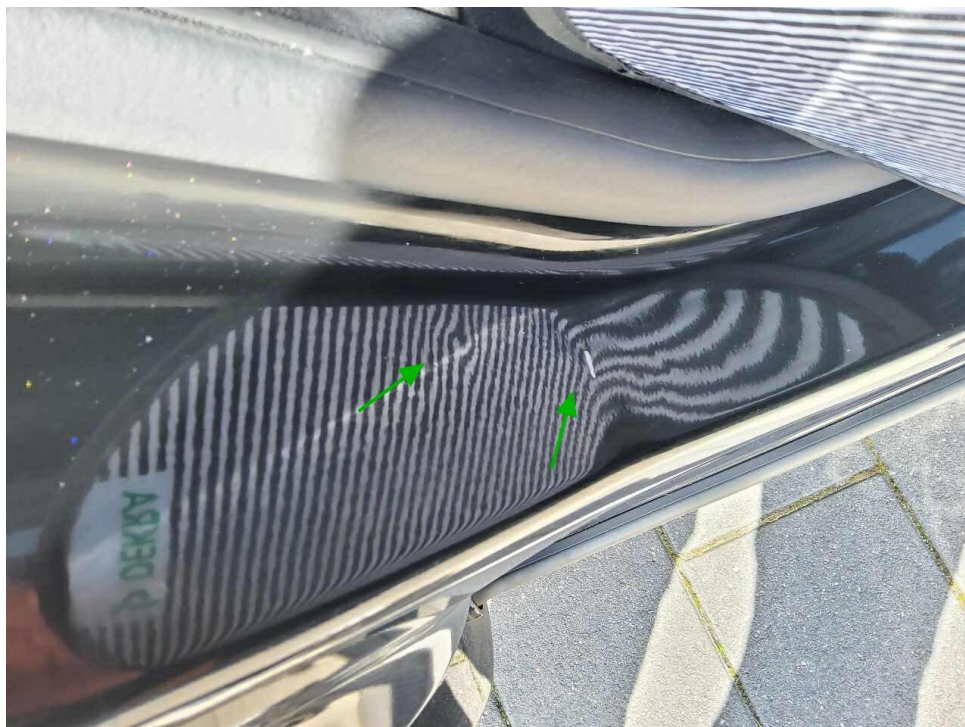
Bild 12 : Türeinstieg hinten rechts, zerkratzt und eingedellt

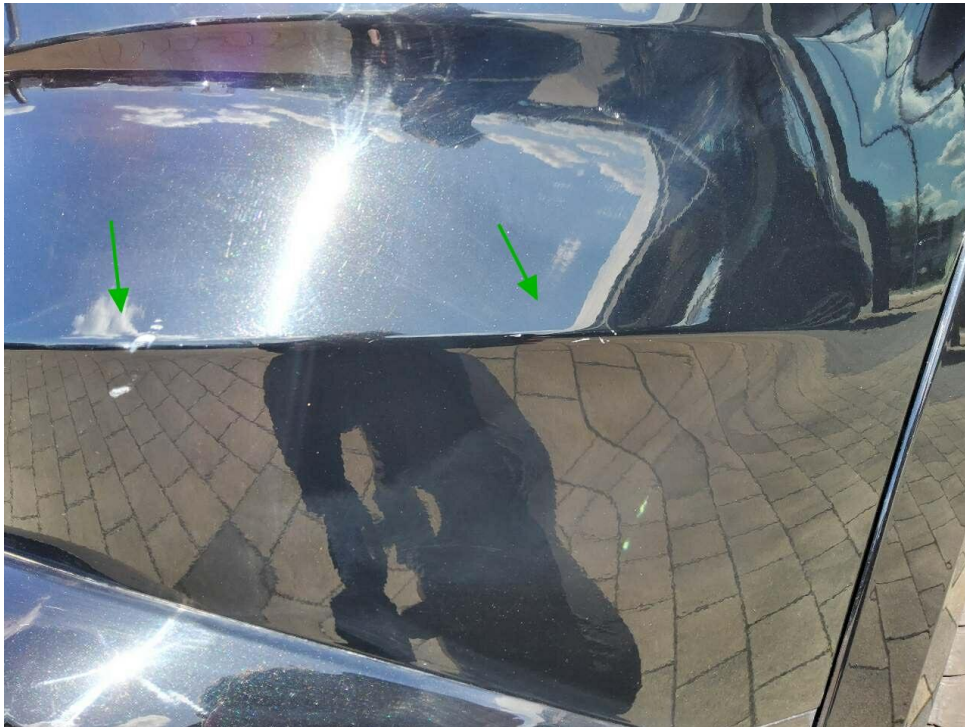
Bild 15 : Stoßfänger hinten, zerkratzt

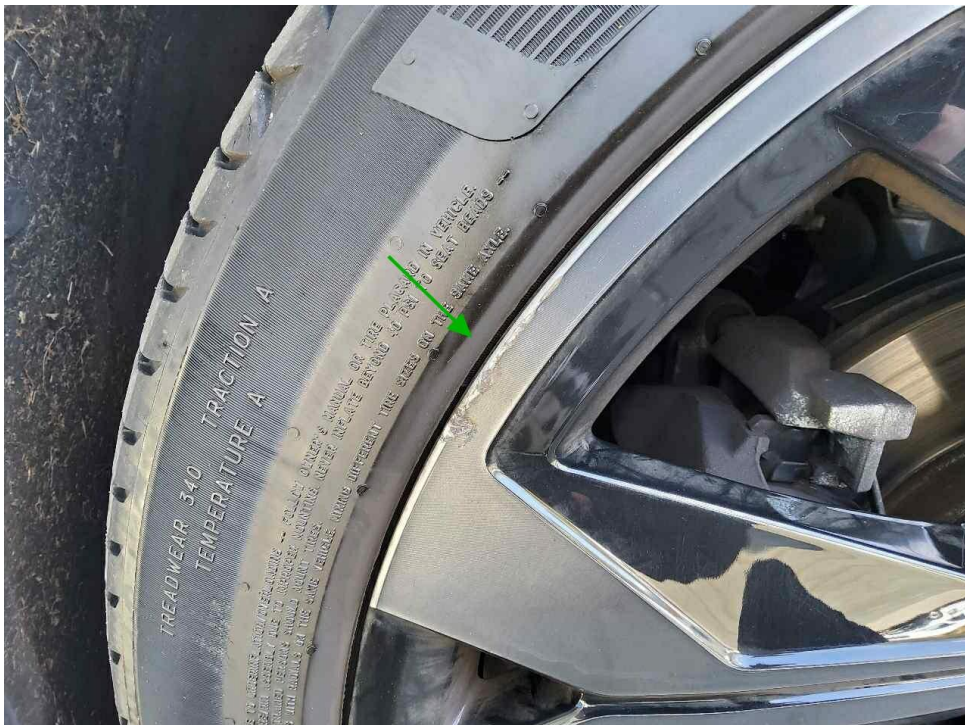
Bild 16 : Felge vorne links, zerkratzt, Wertminderung

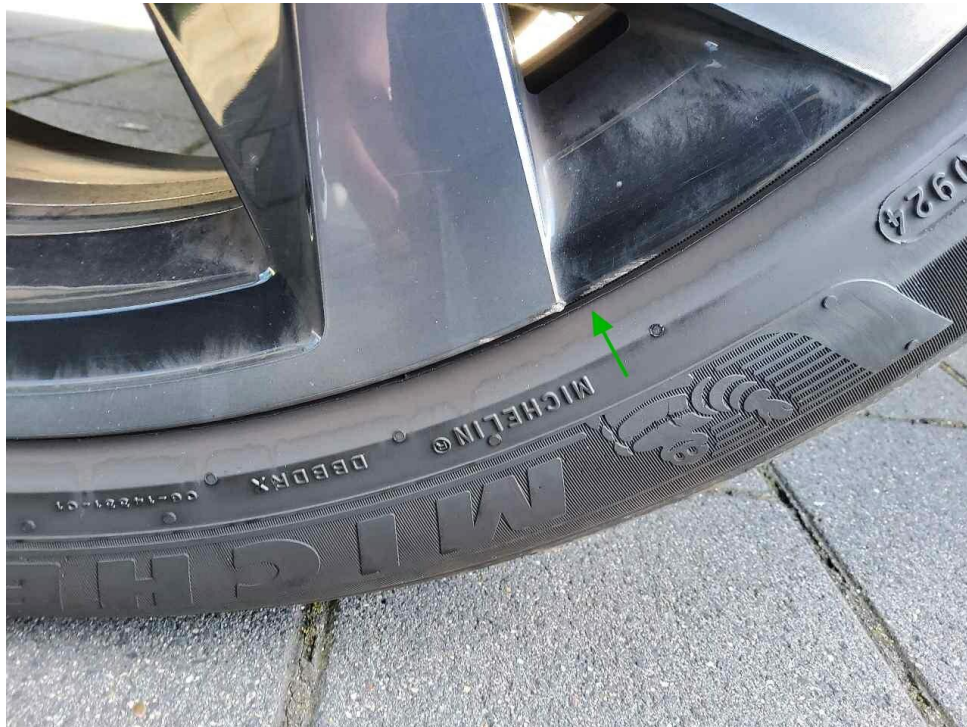
Bild 17 : Felge vorne links, zerkratzt, Wertminderung

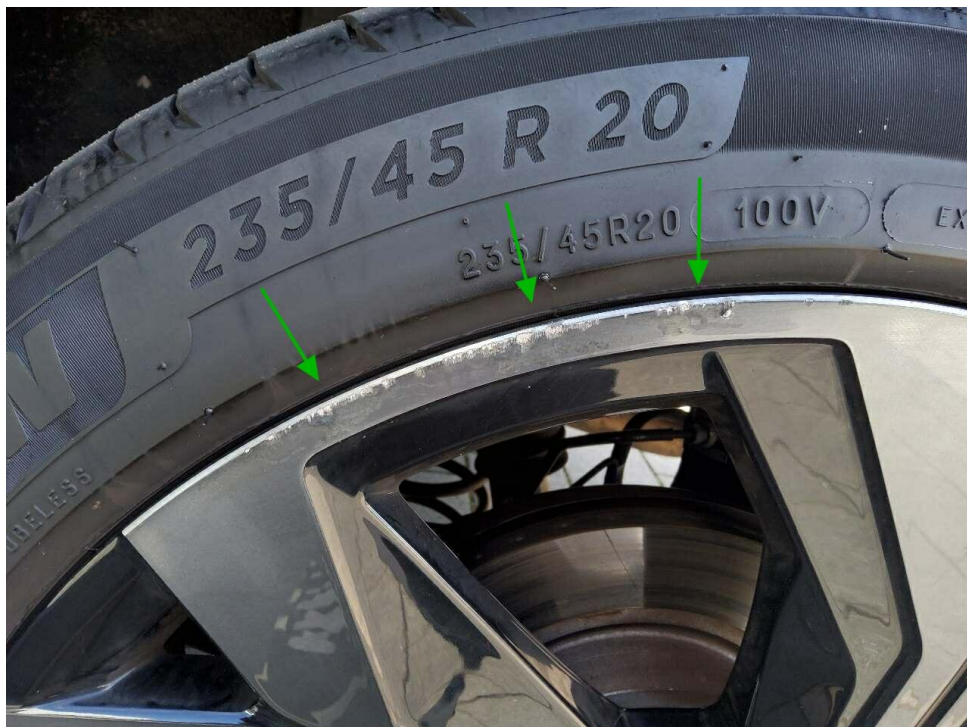
Bild 18 : Felge hinten links, zerkratzt

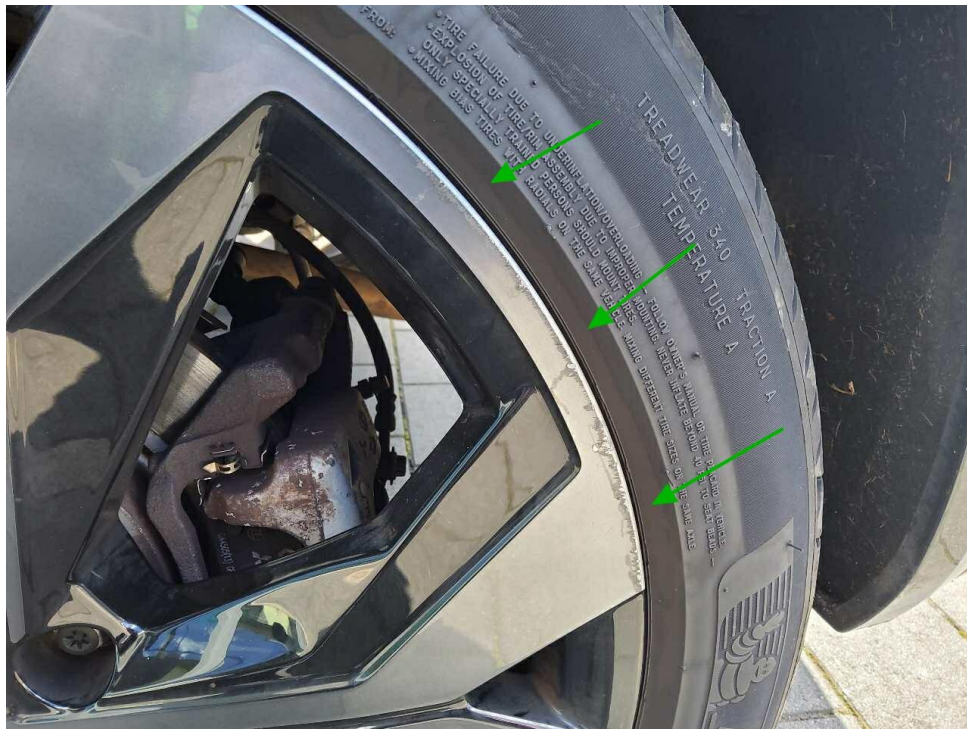
Bild 19 : Felge hinten links, zerkratzt

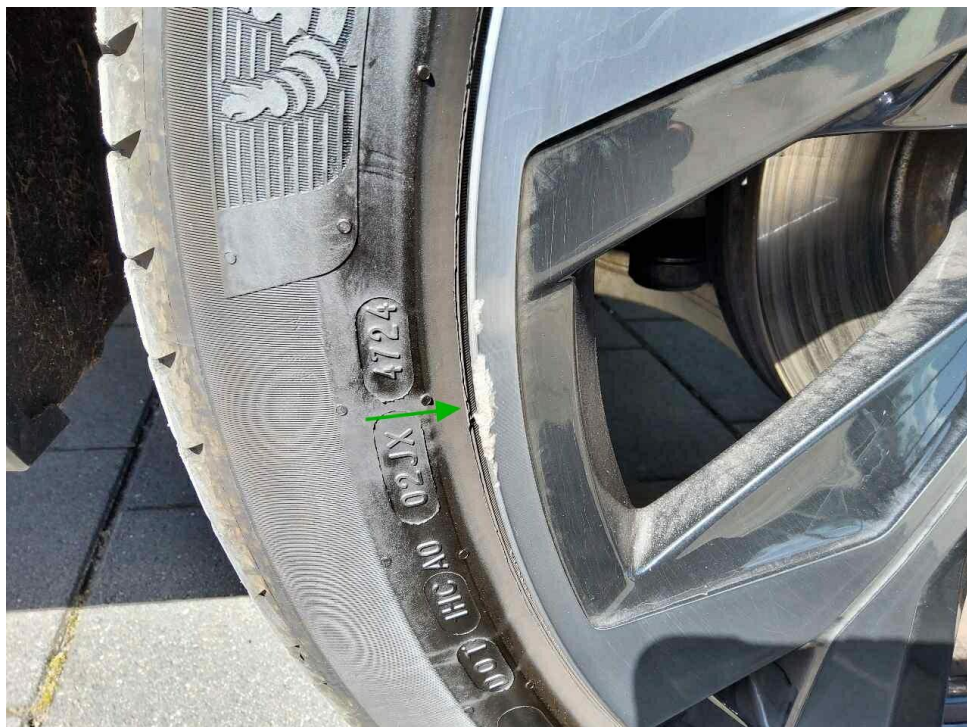
Bild 20 : Felge vorne rechts, zerkratzt

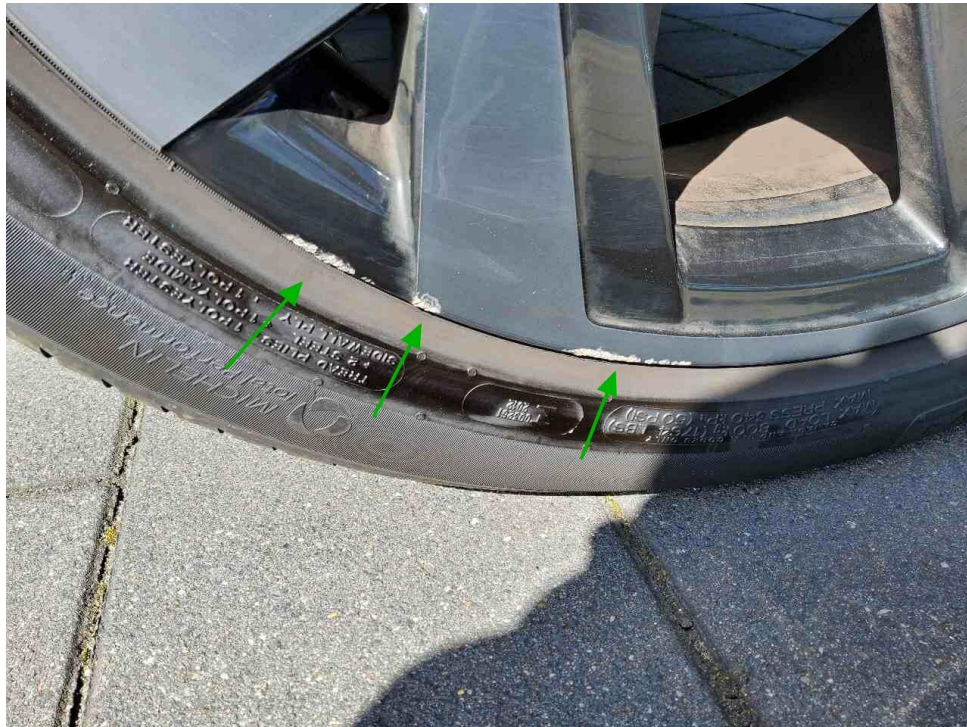
Bild 21 : Felge vorne rechts, zerkratzt

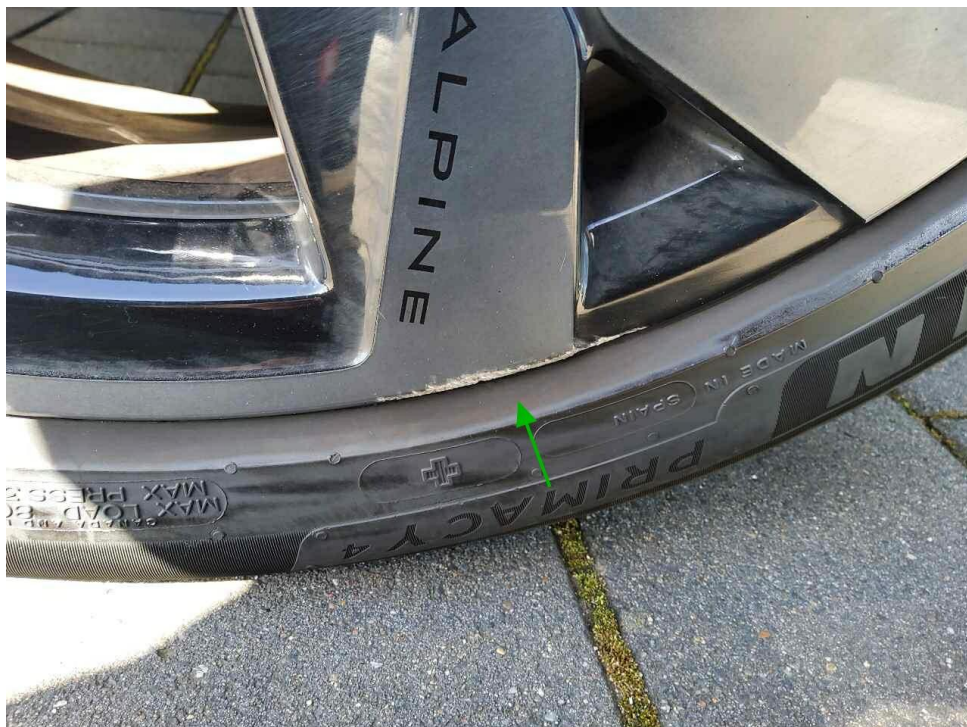
Bild 22 : Felge vorne rechts, zerkratzt
