## » Übersicht

| <b>Auftrags-Nr:</b> | 1002566248 |
| <b>Berichts-Nr:</b> | 11049767 |

| Modell: | Formentor |

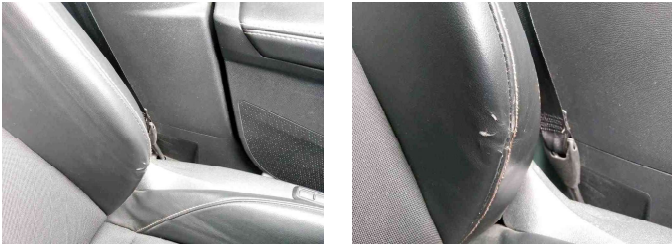
| Nr | Bauteil | Schadensbeschreibung | Reparaturempfehlung |
|---|---|---|---|
| 1 | Rückenlehnenbezug vorne links | Riss | Ersetzen |

1 - Rückenlehnenbezug vorne links - Riss - Ersetzen

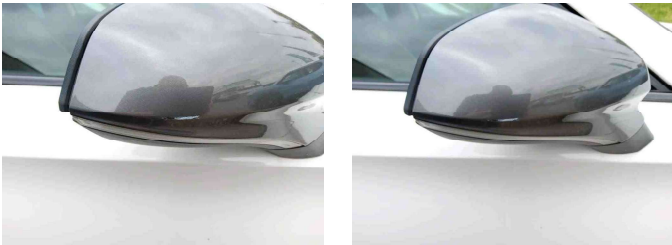
| Nr | Bauteil | Schadensbeschreibung | Reparaturempfehlung |
|---|---|---|---|
| 2 | Außenspiegel Gehäuse rechts | Kratzer | Smart Repair |

2 - Außenspiegel Gehäuse rechts - Kratzer - Smart Repair

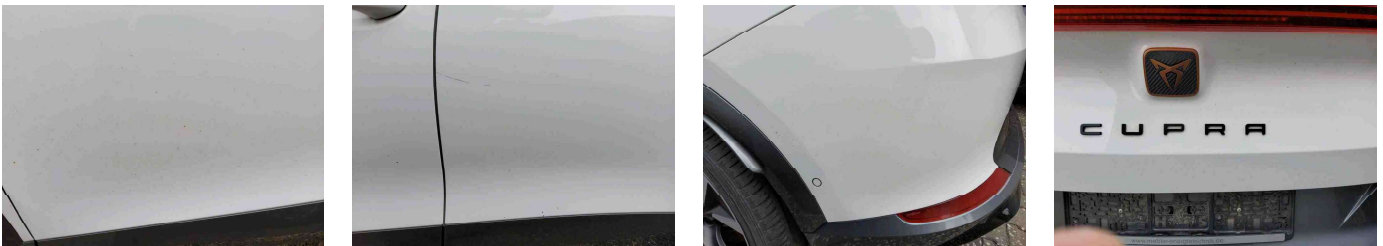
| Nr | Bauteil | Schadensbeschreibung | Reparaturempfehlung |
|---|---|---|---|
| 3 | Karosserie | Anhaftung | Reinigen |

3 - Karosserie - Anhaftung - Reinigen

Gesamtes Fahrzeug mit starkem Flugrost beaufschlagt

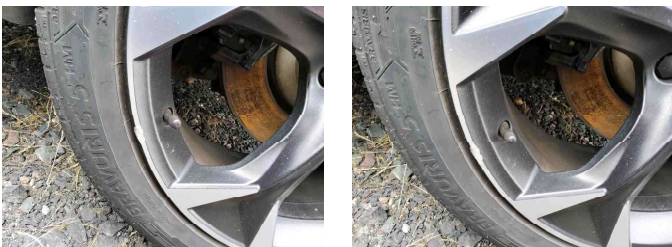
| Nr | Bauteil | Schadensbeschreibung | Reparaturempfehlung |
|---|---|---|---|
| 4 | Alufelge glanzgedreht hinten links | Kratzer | Optische Wertminderung |

4 - Alufelge glanzgedreht hinten links - Kratzer - Optische Wertminderung

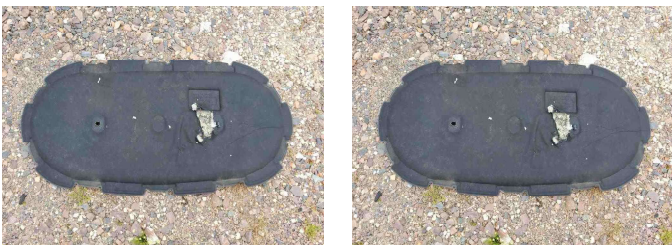
| Nr | Bauteil | Schadensbeschreibung | Reparaturempfehlung |
|---|---|---|---|
| 5 | Motorhaube Dämmmatte | Loch | Ersetzen |

5 - Motorhaube Dämmmatte - Loch - Ersetzen

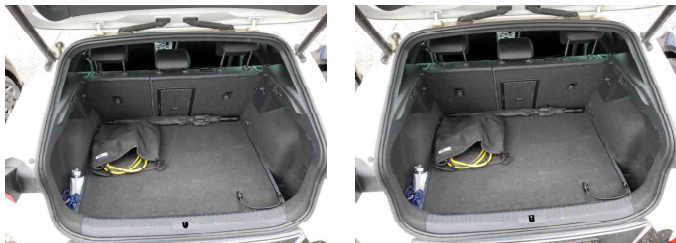
| Nr | Bauteil | Schadensbeschreibung | Reparaturempfehlung |
|---|---|---|---|
| 1 | Kofferraumabdeckung (Rollo) | Fehlt | Ersetzen |

1 - Kofferraumabdeckung (Rollo) - Fehlt - Ersetzen
