# Zustandsbericht / Minderwertgutachten

Auftraggeber Mobilize Financial Services, eine Marke der RCI Banque S.A., Niederlassung  
Deutschland, Jagenbergstr. 1, 41468 Neuss  
Besichtigung 02.04.2026

| Typ / Verkaufsbez. | Austral (07.2022->) /<br>Austral 1.3 TCe 160<br>Mild-Hybrid Evolution (EU<br>6d) | Aufbauart | Kombi |
| Fahrzeug-Ident.-Nr. | VF1RHN00972186941 | HSN / TSN | 3333 / BPR |

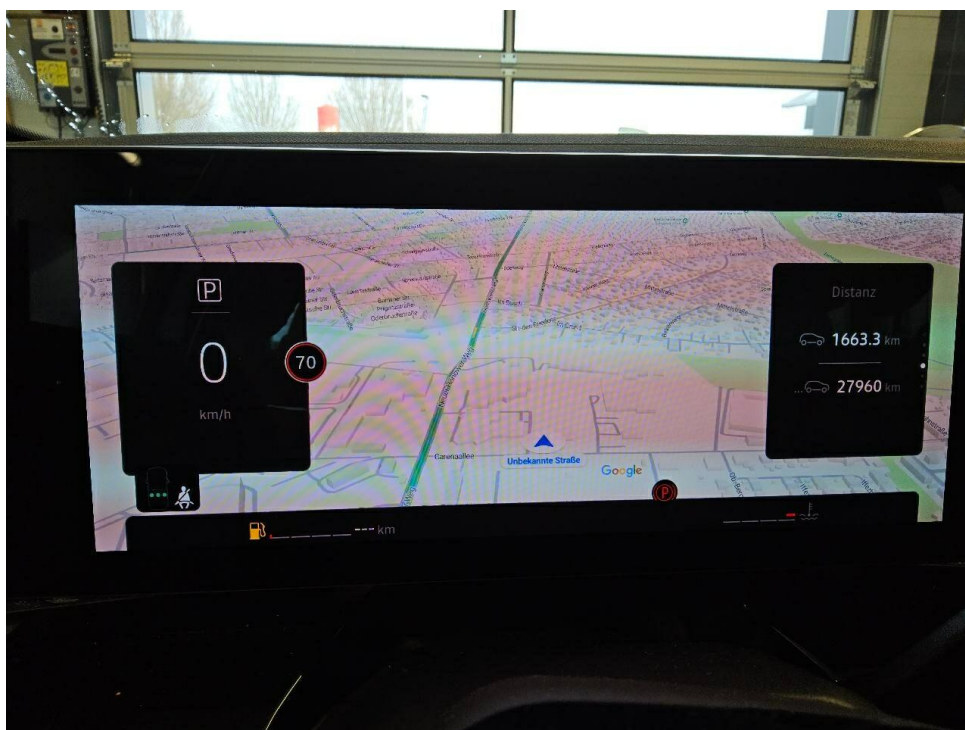
Bild 6 : Kombiinstrument (betriebsbereit) mit Kilometerstand

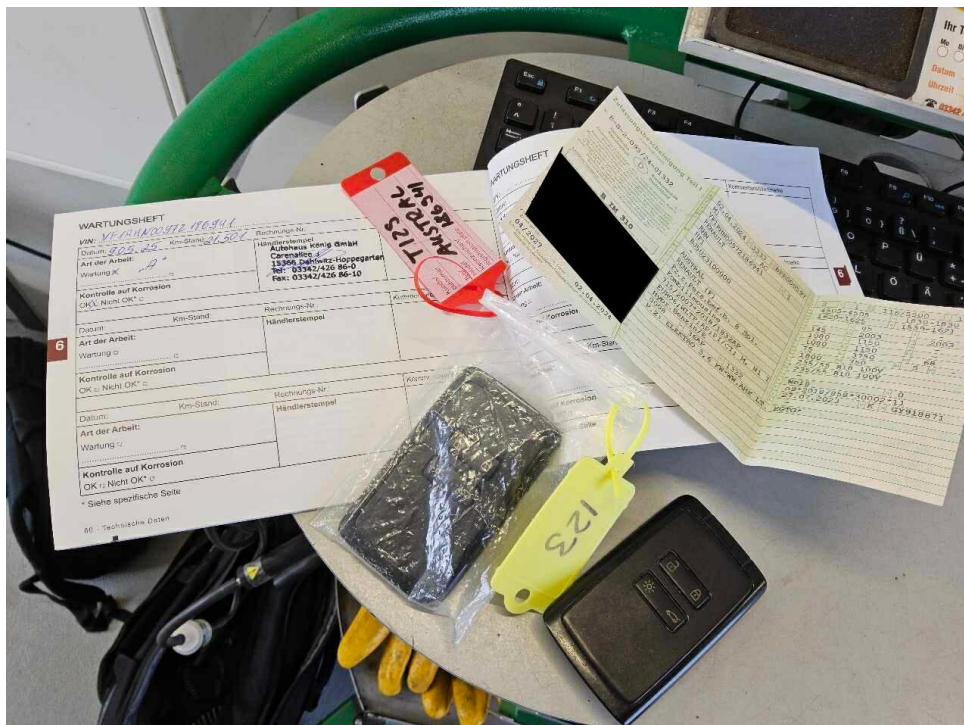
Bild 8 : Alle Fz-Schlüssel, ZLB 1, Letzter Eintrag im Serviceheft

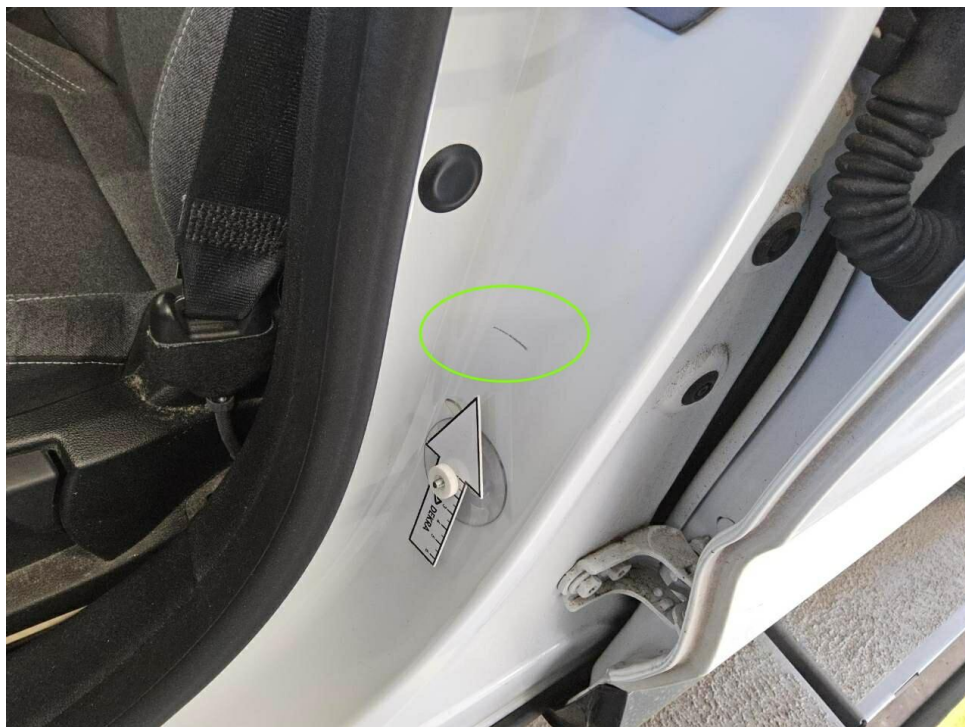
Bild 10 : Tür vorne links Einstieg, zerkratzt, smart repair

1. Innenraum, Geruch, Ozonbehandlung,
2. Tür vorne links Einstieg, zerkratzt, smart repair (Bild 10)

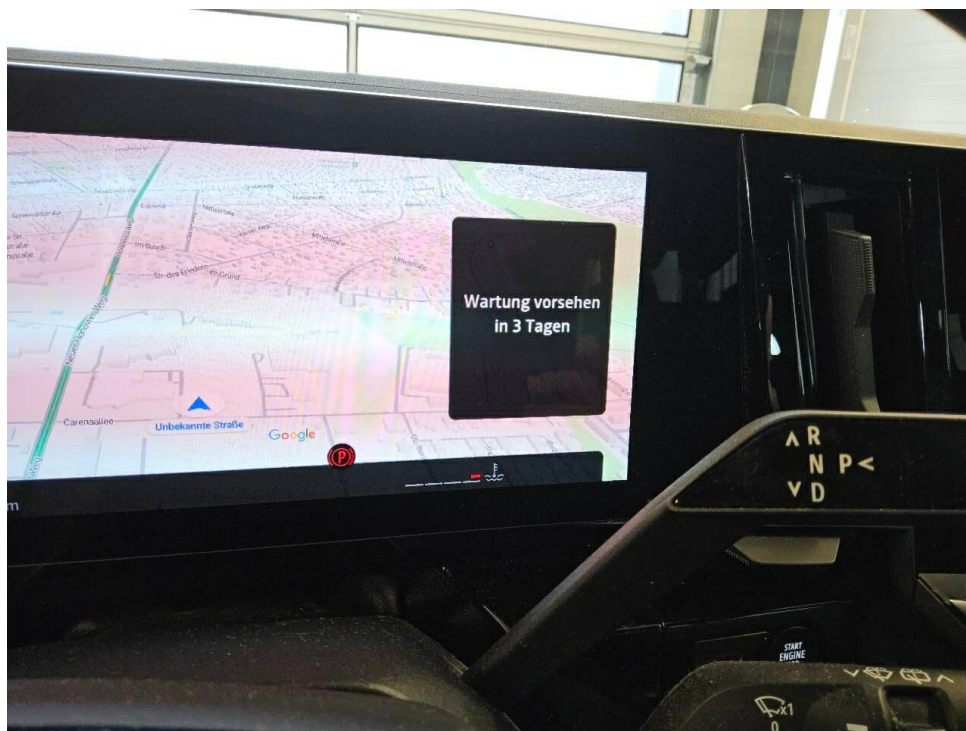
Bild 11 : Wartung in 3 Tagen vorgesehen Hinweis

Wartung in 3 Tagen vorgesehen Hinweis, (Bild 11)  
Heckschürze hinten unten Lackierung, zerkratzt, polieren  
Heckschürze hinten unten, zerkratzt, Gebrauchsspur  
Tür hinten rechts Lackierung, zerkratzt, polieren
