WBA7K310607L13535

| Type / Model | 1er-Reihe 118i Advantage Schräghecklimousine 5-türig 1499 ccm 136 PS / 100 KW bleifrei 6-Gang Manuell | | |

## Zustandsbericht

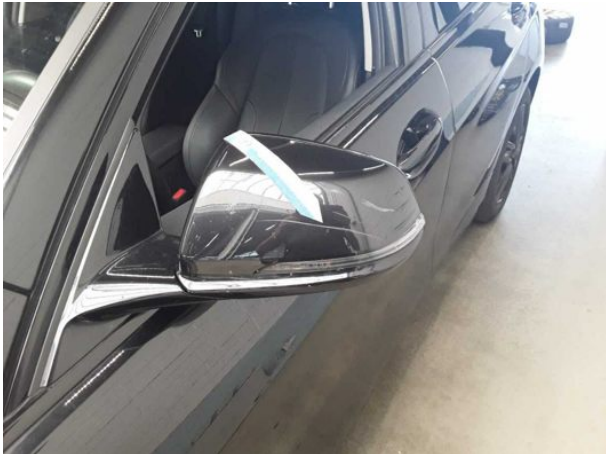
| No. | Component group | Description |
|---|---|---|
| 1 | Wing mirror - left side | Cap - Scratch(es) - Paint |

**Damage #1:** Wing mirror - left side: Cap - Scratch(es) - Paint

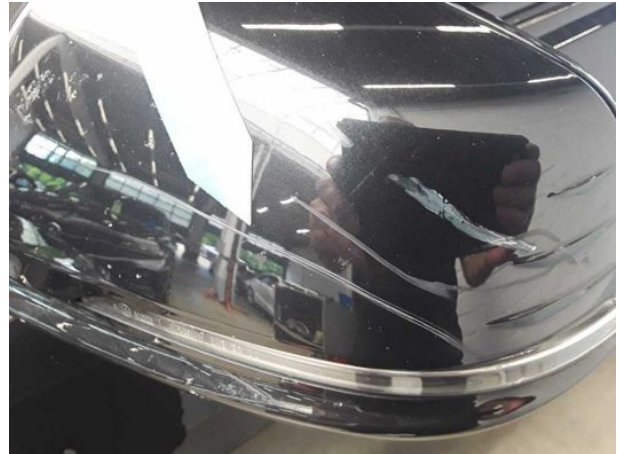
**Damage #1:** Wing mirror - left side: Cap - Scratch(es) - Paint

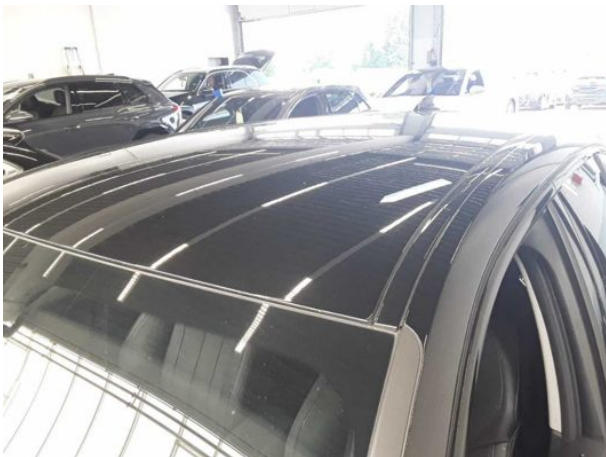
| No. | Component group | Description |
|---|---|---|
| 2 | Roof | Roof - dent(s) - Smooth repair work |

**Damage #2:** Roof: Roof - dent(s) - Smooth repair work

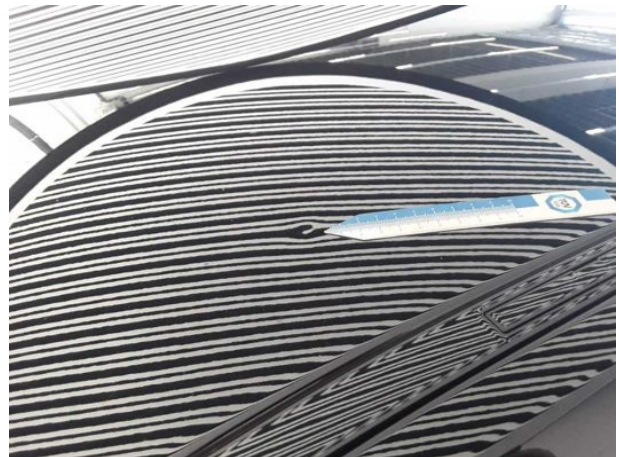
**Damage #2:** Roof: Roof - dent(s) - Smooth repair work

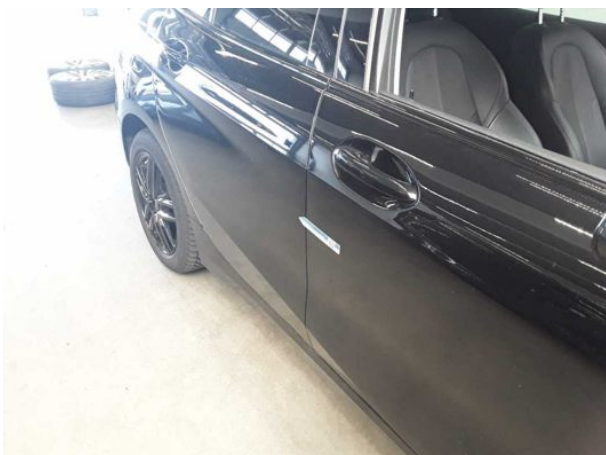
| No. | Component group | Description |
|---|---|---|
| 3 | Door - rear right side | Door - dent(s) - Smooth repair work |

**Damage #3:** Door - rear right side: Door - dent(s) - Smooth repair work

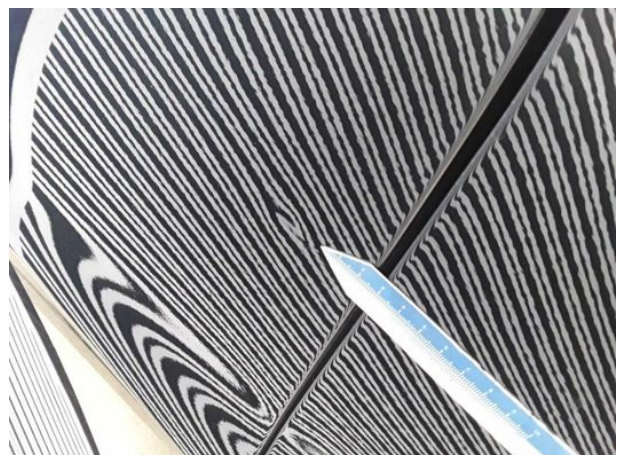
**Damage #3:** Door - rear right side: Door - dent(s) - Smooth repair work

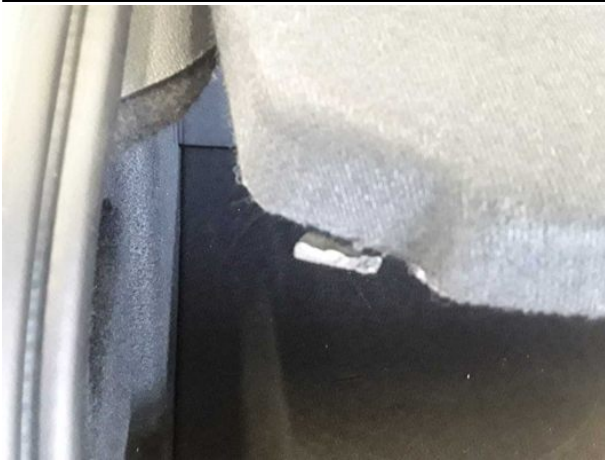
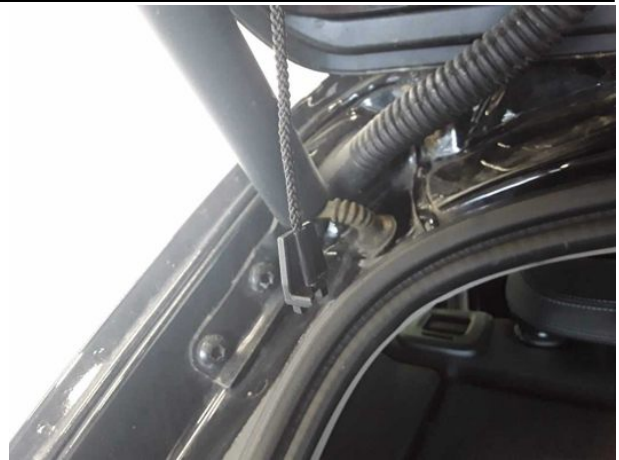
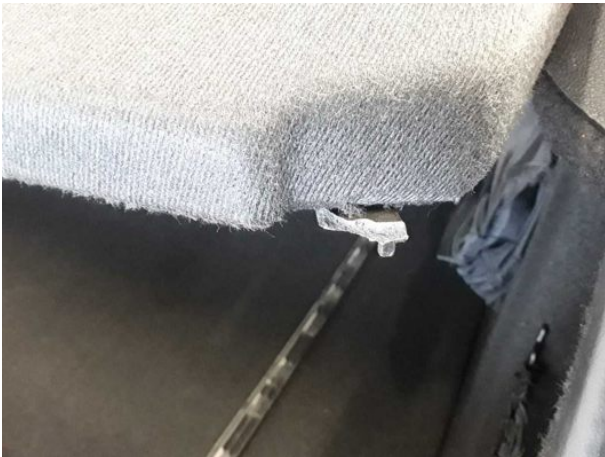
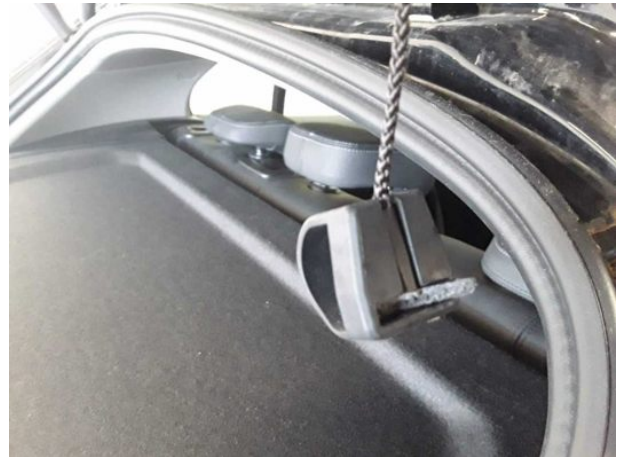
| No. | Component group | Description |
|---|---|---|
| 4 | Interior | Rear shelf - Broken / torn - Replace |

**Damage #4:** Interior: Rear shelf - Broken / torn - Replace

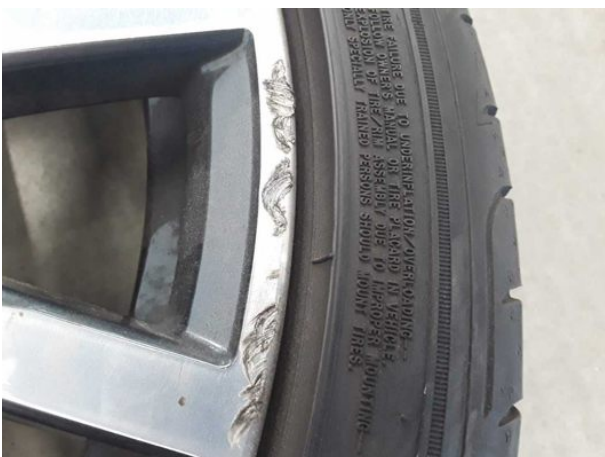
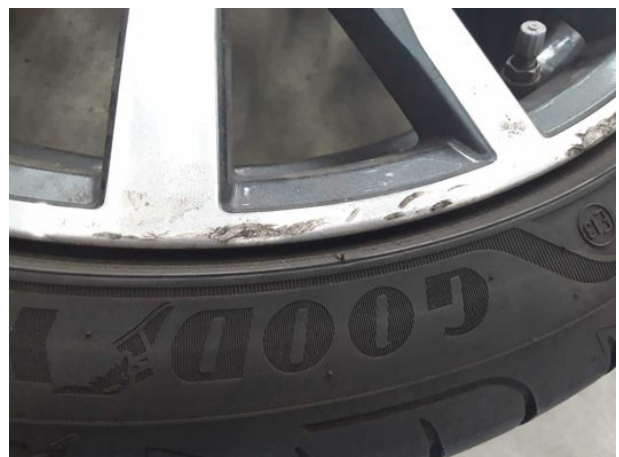
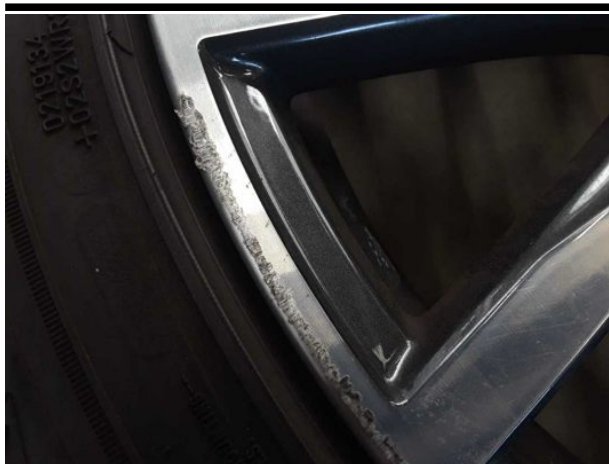
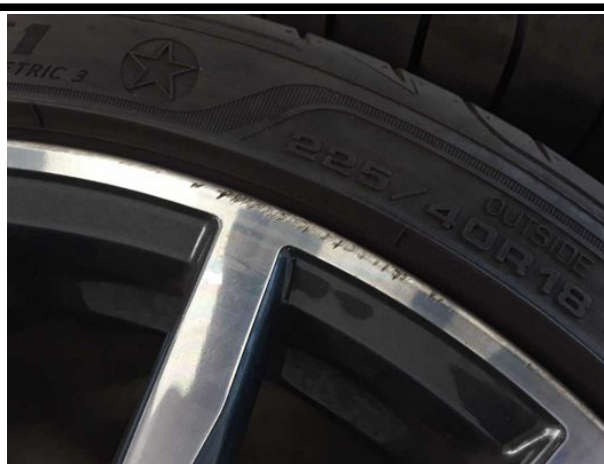
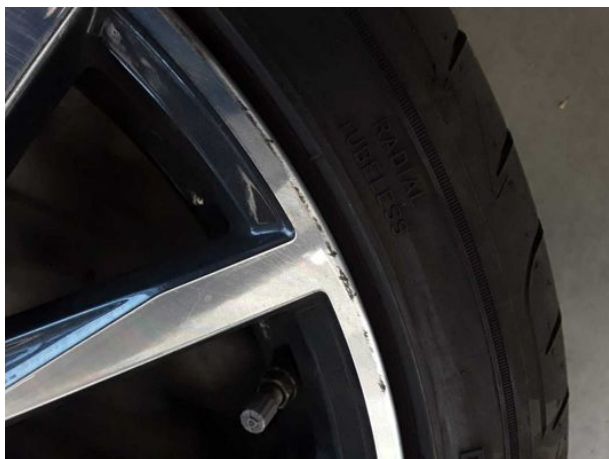
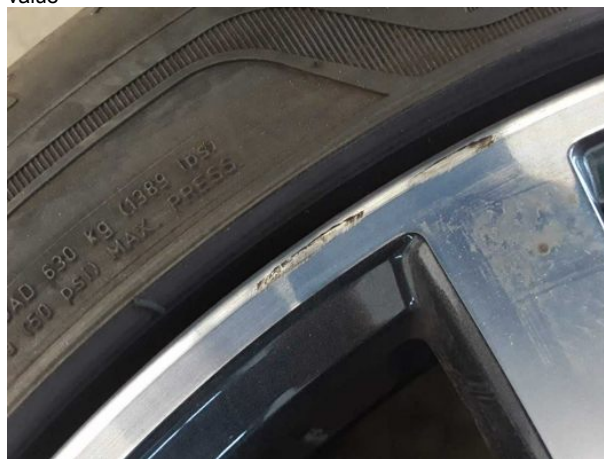
| No. | Component group | Description |
|---|---|---|
| 5 | 2nd wheel set | 3 alloy rims - Scratched - Loss in value |

**Damage #5:** 2nd wheel set: 3 alloy rims - Scratched - Loss in value

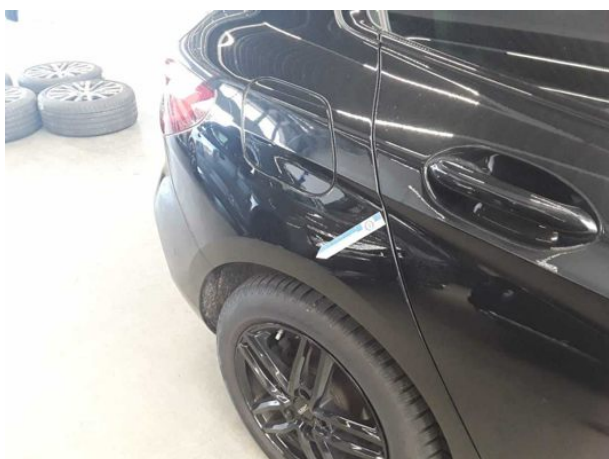
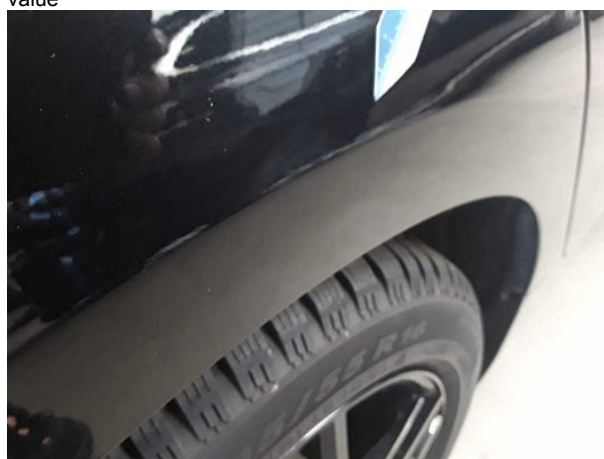
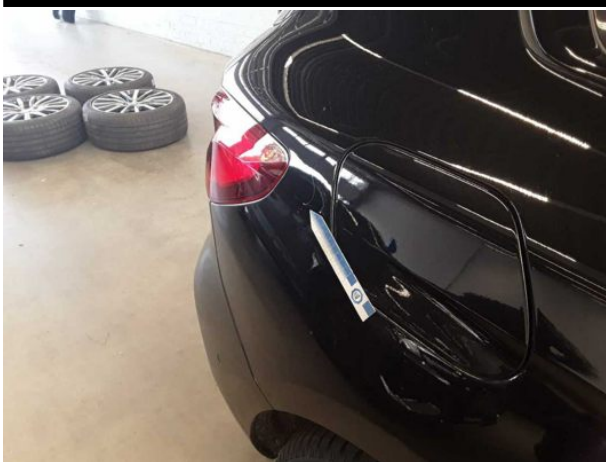
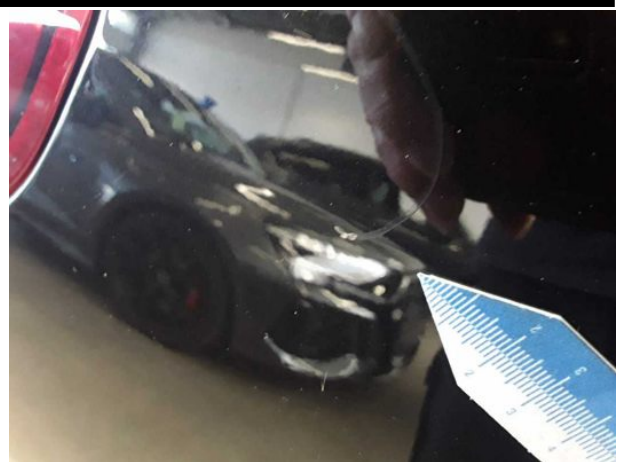
| No. | Component group | Description |
|---|---|---|
| 6 | Side panel - rear right side | Side panel - Scratched - Paint |

**Damage #6:** Side panel - rear right side: Side panel - Scratched - Paint

**Damage #6:** Side panel - rear right side: Side panel - Scratch... - Paint

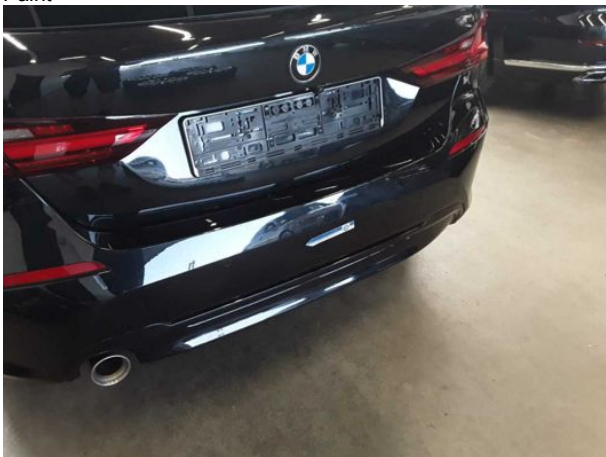
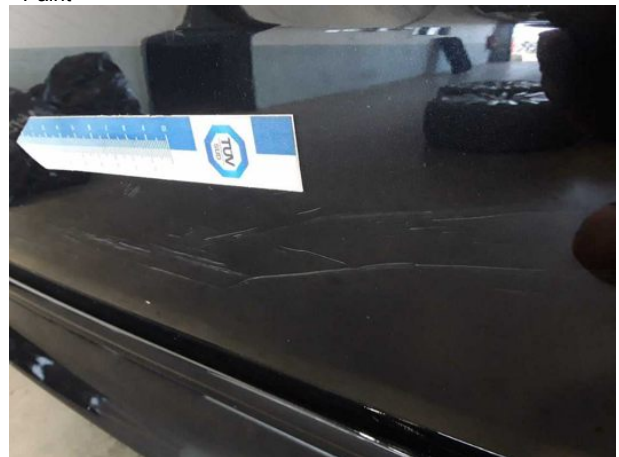
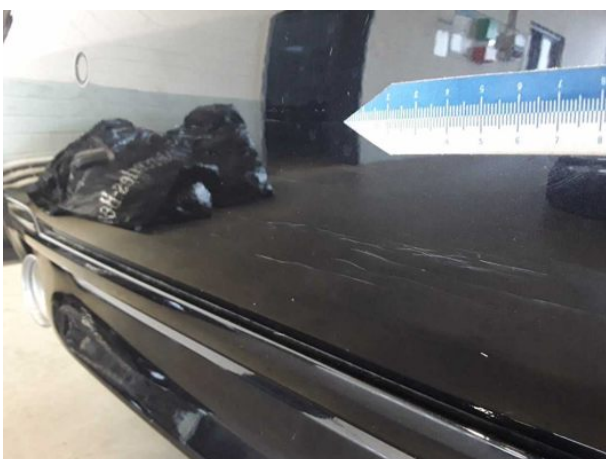
| No. | Component group | Description |
|---|---|---|
| 7 | Rear bumper | Rear bumper - Scratched - Paint |

**Damage #7:** Rear bumper: Rear bumper - Scratched - Paint

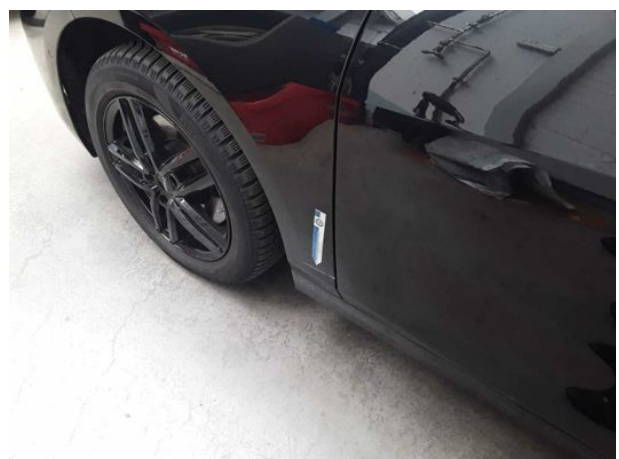
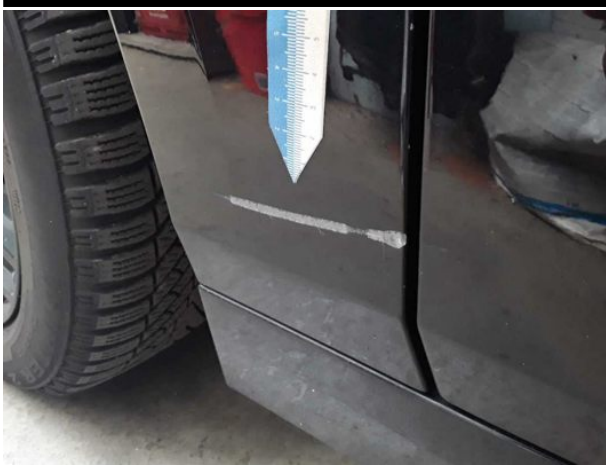
| No. | Component group | Description |
|---|---|---|
| 8 | Mudguard - left side | Mudguard - left side - Scratched - Repair and paint |

**Damage #8:** Mudguard - left side: Mudguard - left side - Scratched - Repair and paint

**Damage #8:** Mudguard - left side: Mudguard - left side - Scratch(es) - Repair and paint

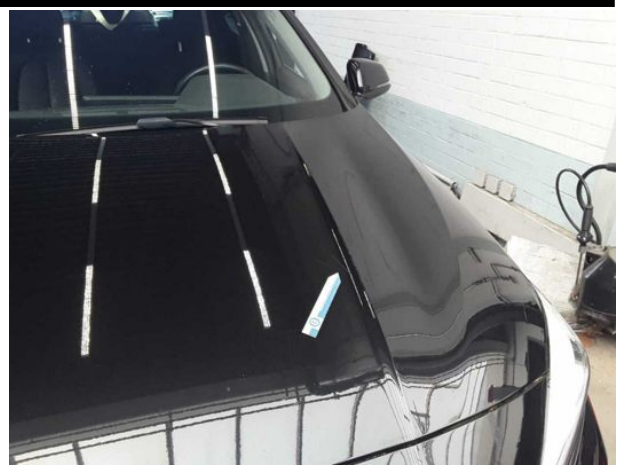
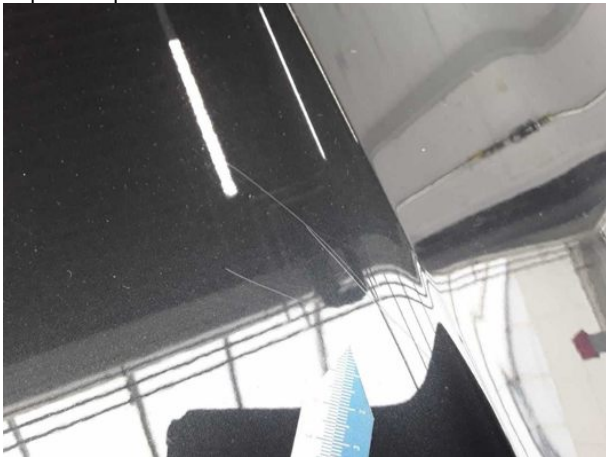
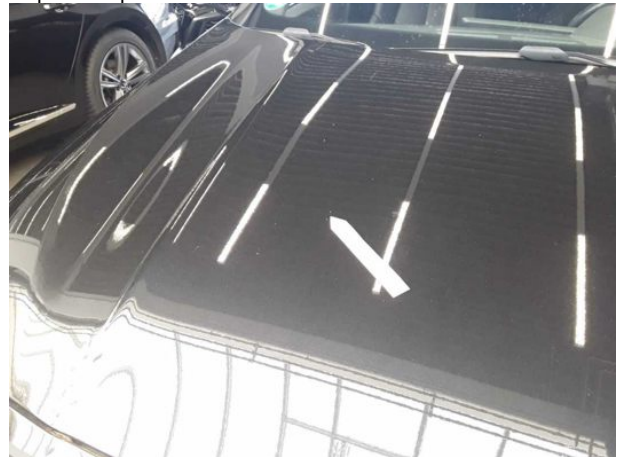
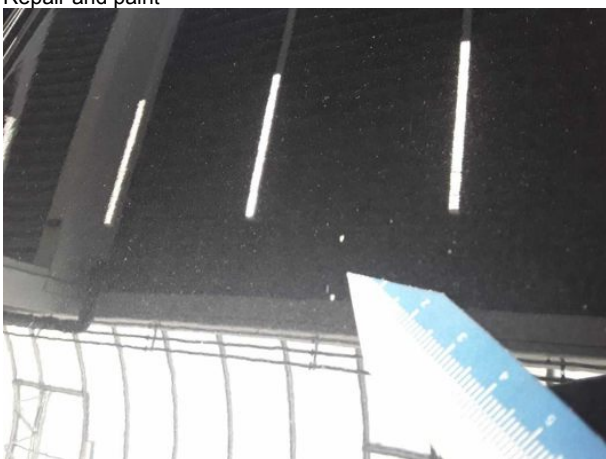
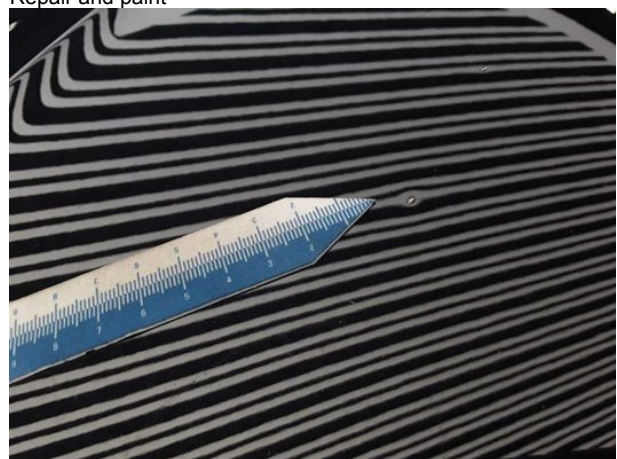
| No. | Component group | Description |
|---|---|---|
| 9 | Bonnet | Bonnet (+ Steinschläge) - Scratch(es) - Repair and paint |

**Damage #9:** Bonnet: Bonnet (+ Steinschläge) - Scratch(es) - Repair and paint

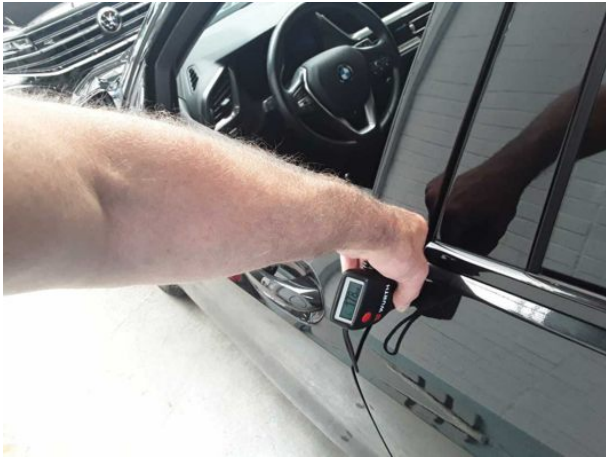
| No. | Location |
|---|---|
| 1 | Door - rear left side, Professionally carried out, Invoice of repair done Non-existent |

**Repainting 1:** Door - rear left side

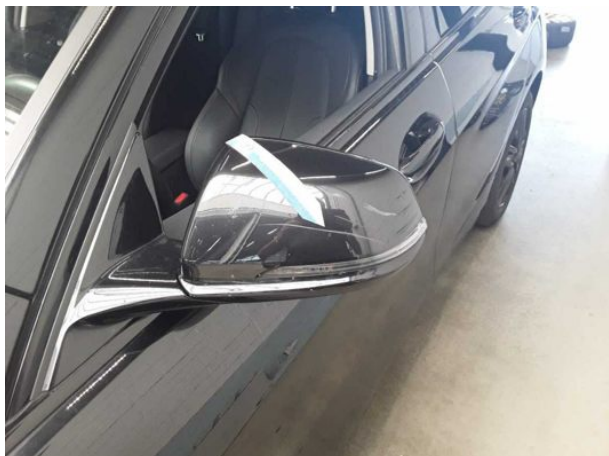
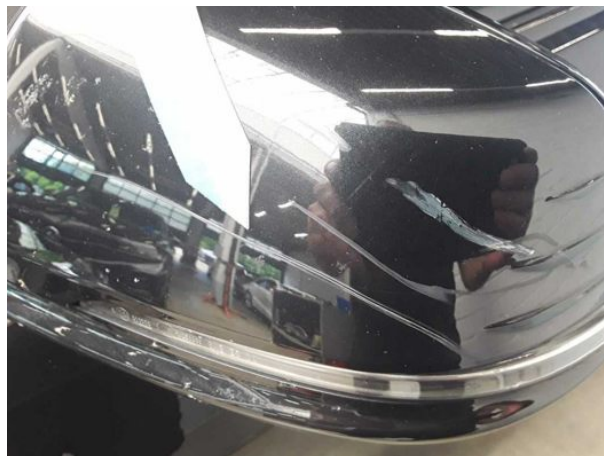
| Nr. | Bauteilgruppe | Beschreibung |
|---|---|---|
| 1 | Außenspiegel links | Abdeckkappe - Kratzer - lackieren |

**Beschädigung #1:** Außenspiegel links: Abdeckkappe - Kratzer - lackieren

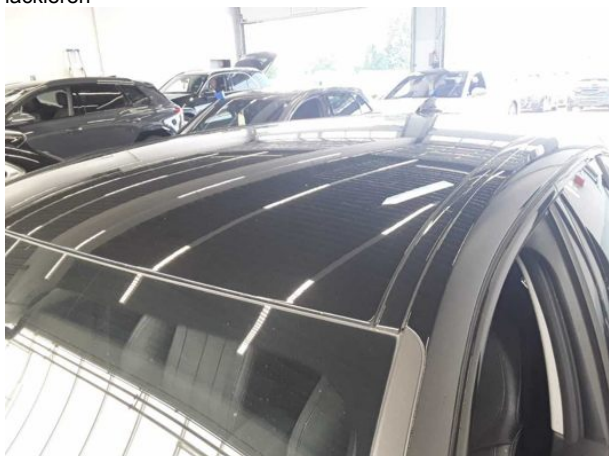
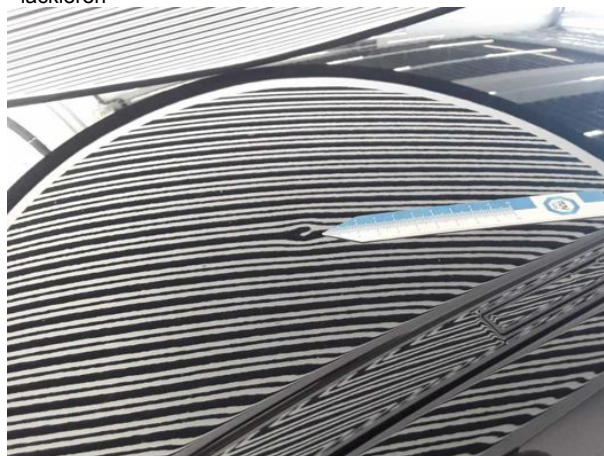
| Nr. | Bauteilgruppe | Beschreibung |
|---|---|---|
| 2 | Fahrzeugdach | Dach - Delle(n) - sanft instandsetzen |

**Beschädigung #2:** Fahrzeugdach: Dach - Delle(n) - sanft instandsetzen

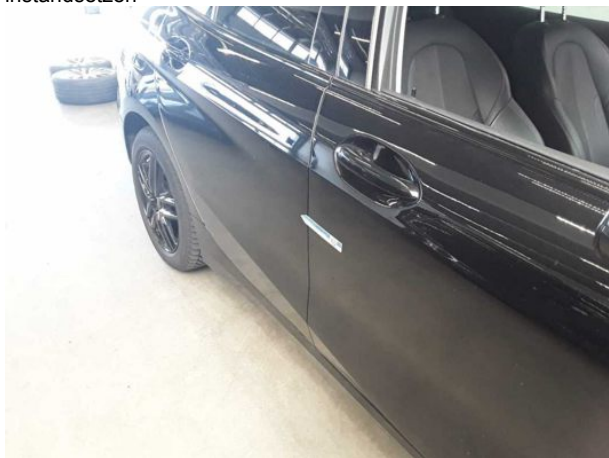
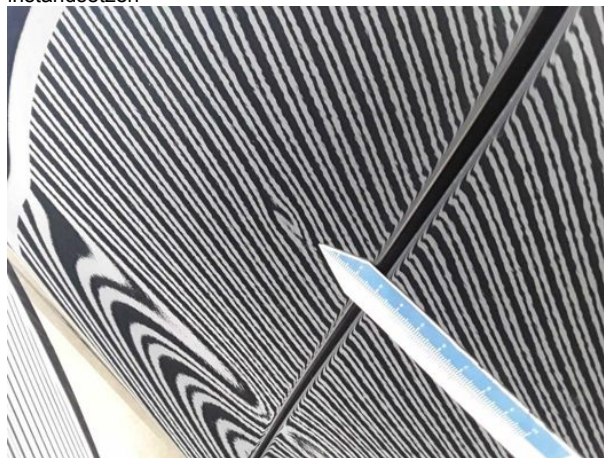
| Nr. | Bauteilgruppe | Beschreibung |
|---|---|---|
| 3 | Tür hinten rechts | Tür - Delle(n) - sanft instandsetzen |

**Beschädigung #3:** Tür hinten rechts: Tür - Delle(n) - sanft instandsetzen

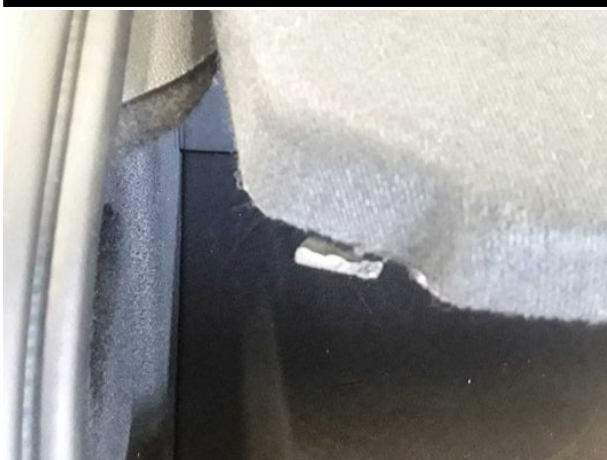
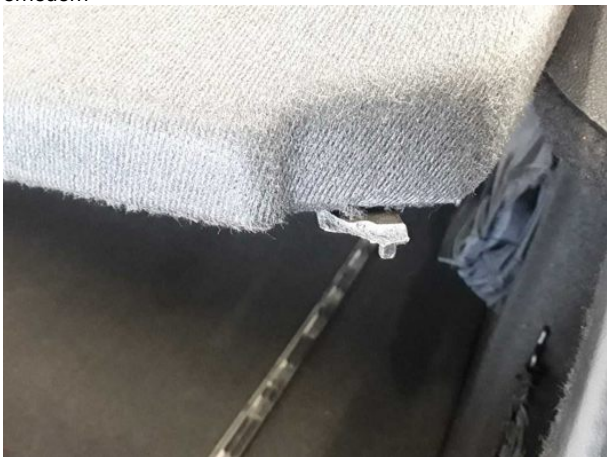
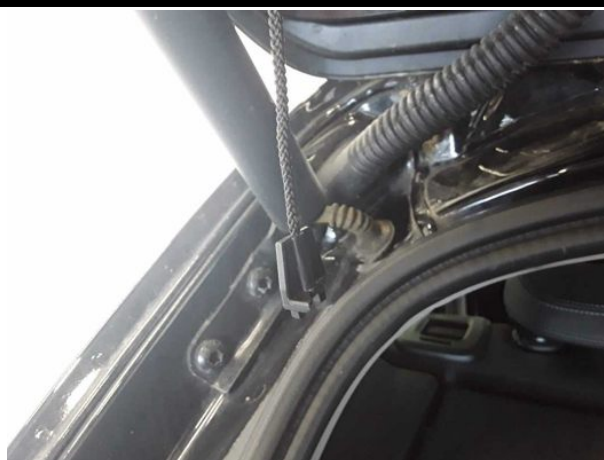
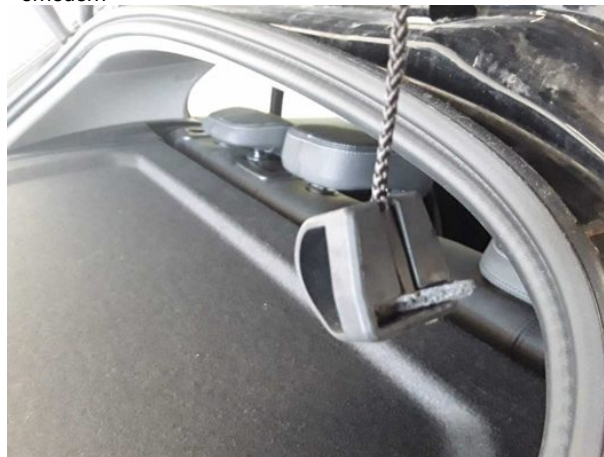
| Nr. | Bauteilgruppe | Beschreibung |
|---|---|---|
| 4 | Interieur | Hutablage - gebrochen / gerissen - erneuern |

**Beschädigung #4:** Interieur: Hutablage - gebrochen / gerissen - erneuern

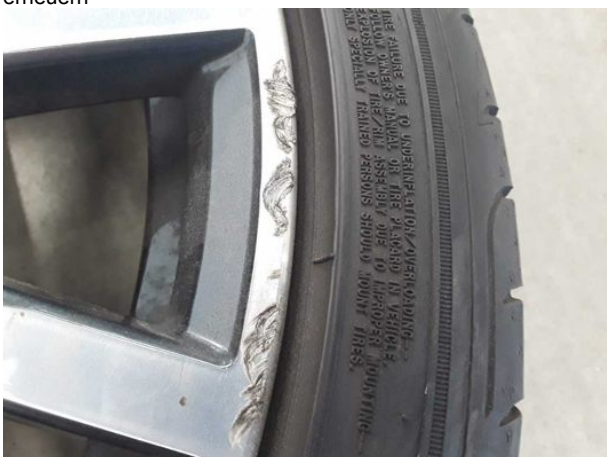
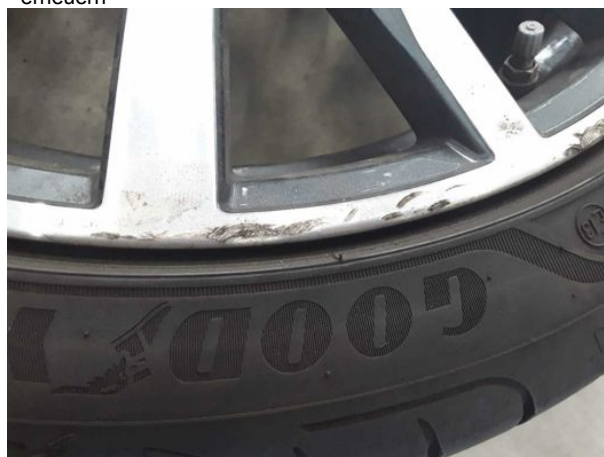
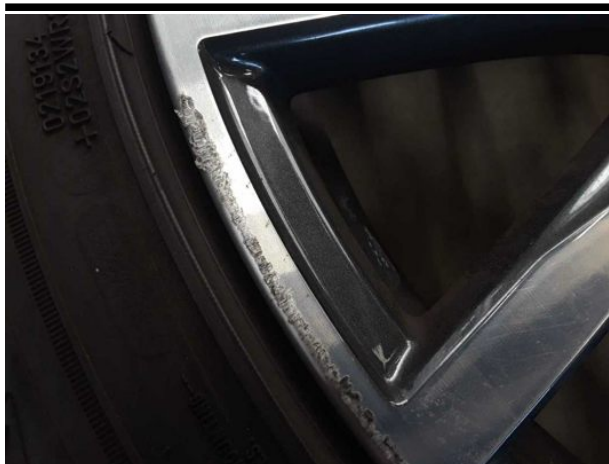
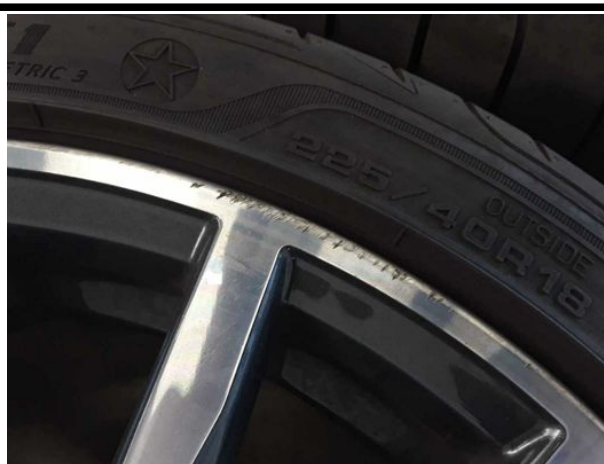
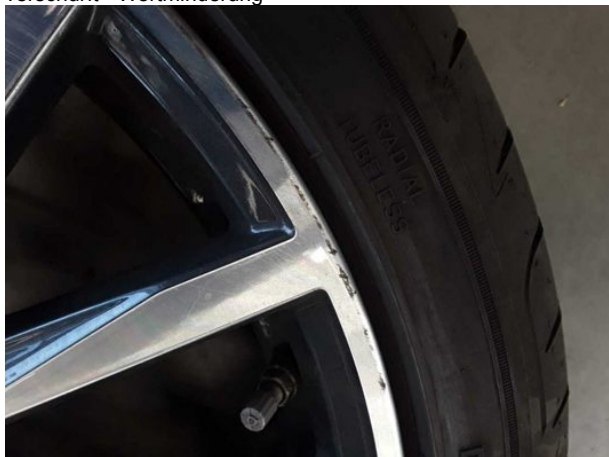
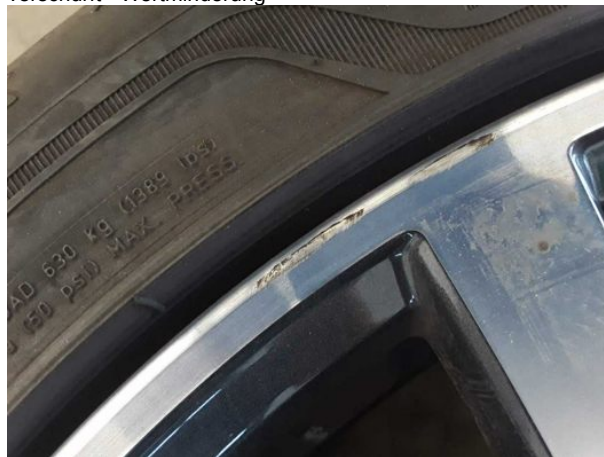
| Nr. | Bauteilgruppe | Beschreibung |
|---|---|---|
| 5 | 2.Radsatz | 3 Leichtmetallfelgen - verkratzt / verschürft - Wertminderung |

**Beschädigung #5:** 2.Radsatz: 3 Leichtmetallfelgen - verkratzt / verschürft - Wertminderung

**Beschädigung #5:** 2.Radsatz: 3 Leichtmetallfelgen - verkratzt... verschürft - Wertminderung

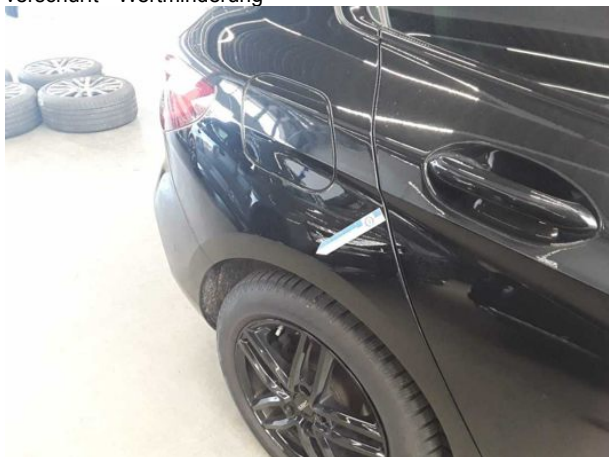
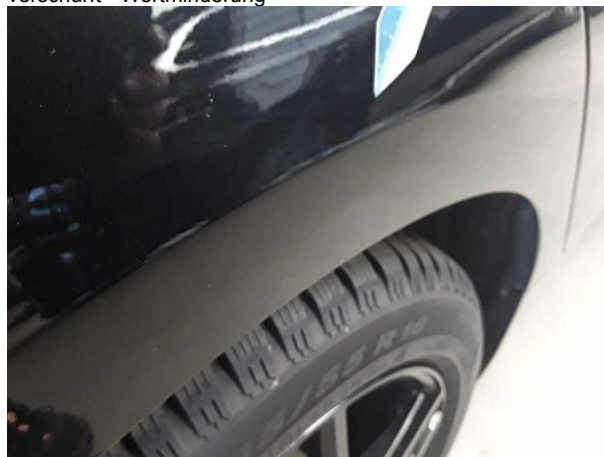
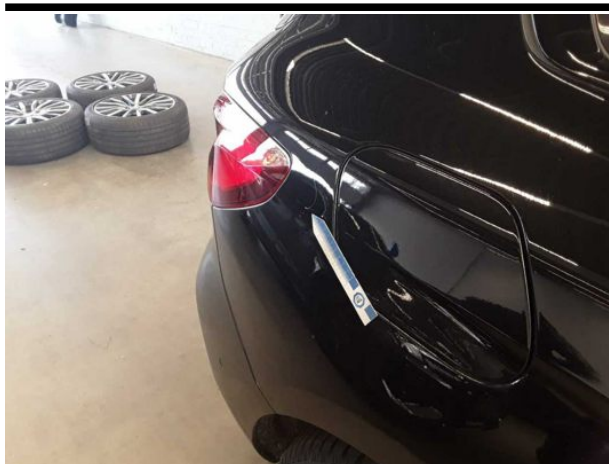
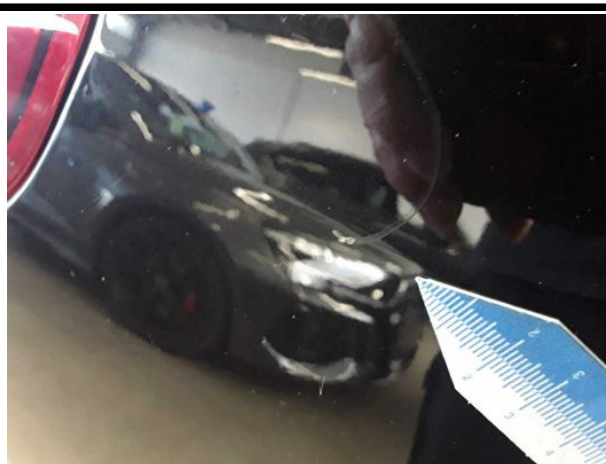
| Nr. | Bauteilgruppe | Beschreibung |
|---|---|---|
| 6 | Seitenwand rechts | Seitenwand - verkratzt / verschürft - lackieren |

**Beschädigung #6:** Seitenwand rechts: Seitenwand - verkratzt / verschürft - lackieren

**Beschädigung #6:** Seitenwand rechts: Seitenwand - verkratzt... verschürft - lackieren

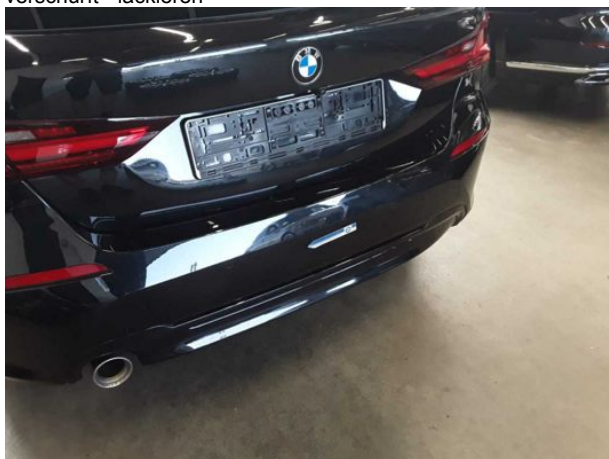
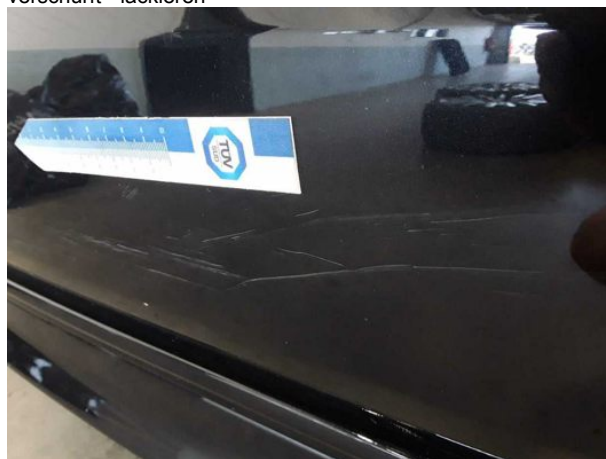
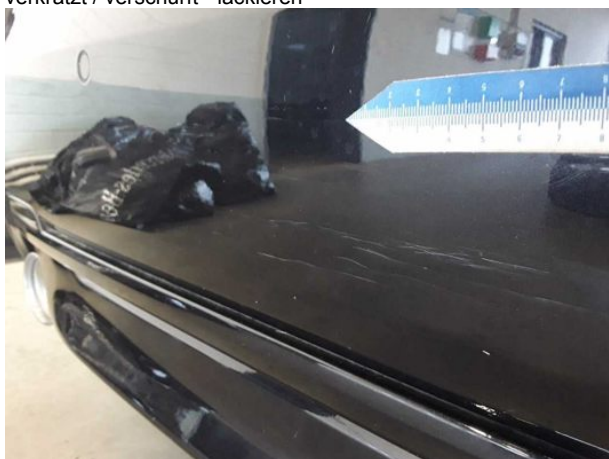
| Nr. | Bauteilgruppe | Beschreibung |
|---|---|---|
| 7 | Stoßfänger hinten | Stoßfänger hinten - verkratzt / verschürft - lackieren |

**Beschädigung #7:** Stossfänger hinten: Stossfänger hinten - verkratzt / verschürft - lackieren

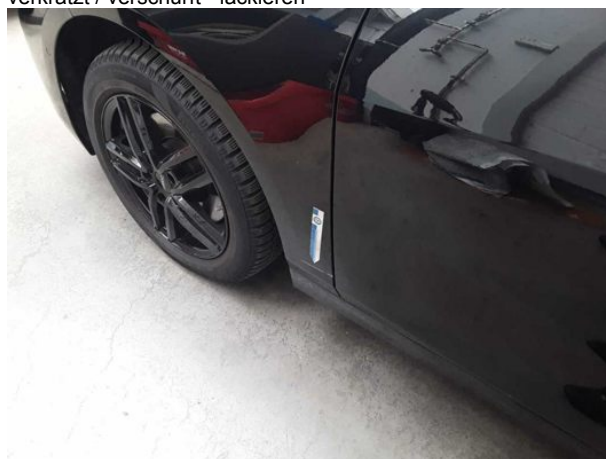
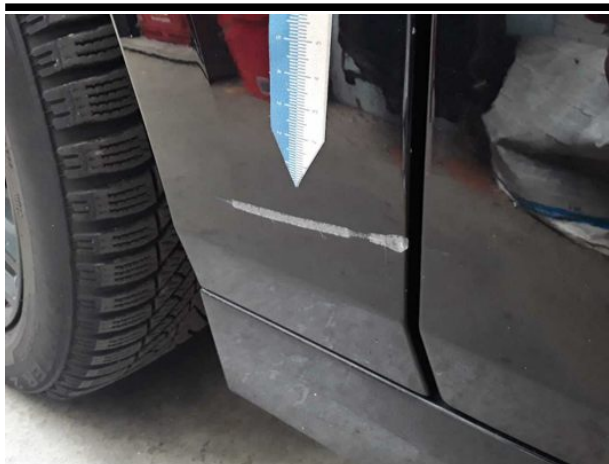
| Nr. | Bauteilgruppe | Beschreibung |
|---|---|---|
| 8 | Kotflügel links | Kotflügel links - verkratzt / verschürft - instandsetzen und lackieren |

**Beschädigung #8:** Kotflügel links: Kotflügel links - verkratzt / verschürft - instandsetzen und lackieren

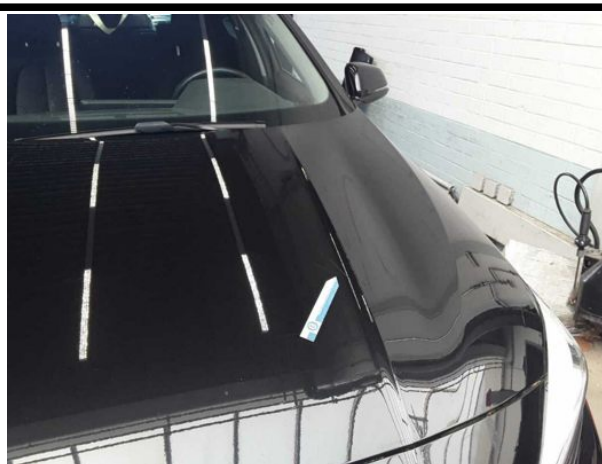
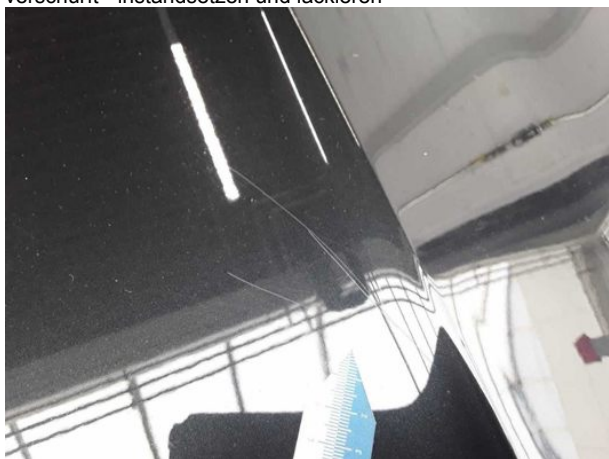
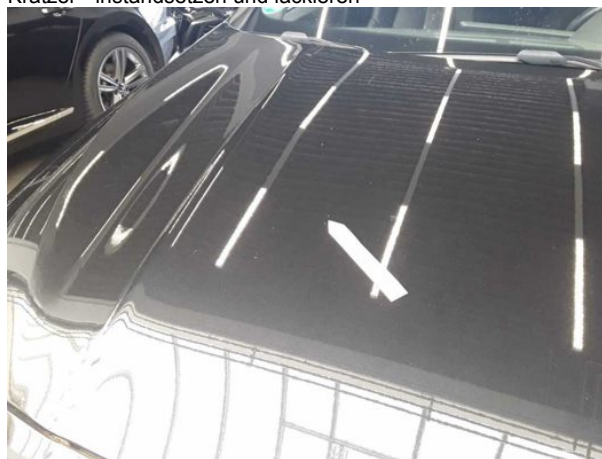
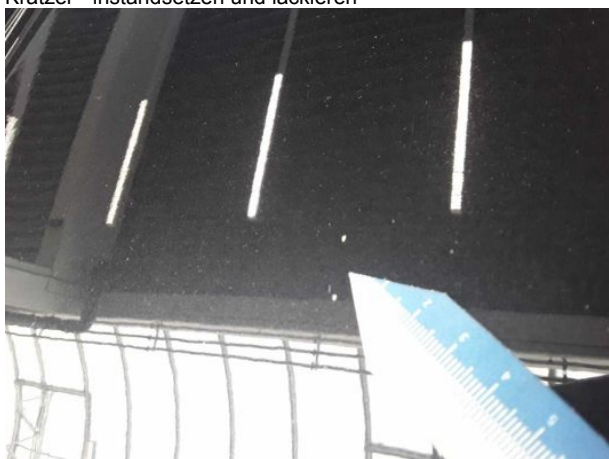
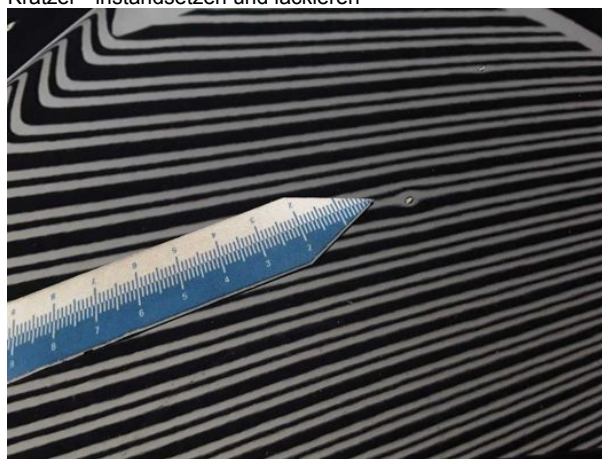
| Nr. | Bauteilgruppe | Beschreibung |
|---|---|---|
| 9 | Motorhaube | Motorhaube (+ Steinschläge) - Kratzer - instandsetzen und lackieren |

**Beschädigung #9:** Motorhaube: Motorhaube (+ Steinschläge... Kratzer - instandsetzen und lackieren

**Beschädigung #9:** Motorhaube: Motorhaube (+ Steinschläge) - Kratzer - instandsetzen und lackieren

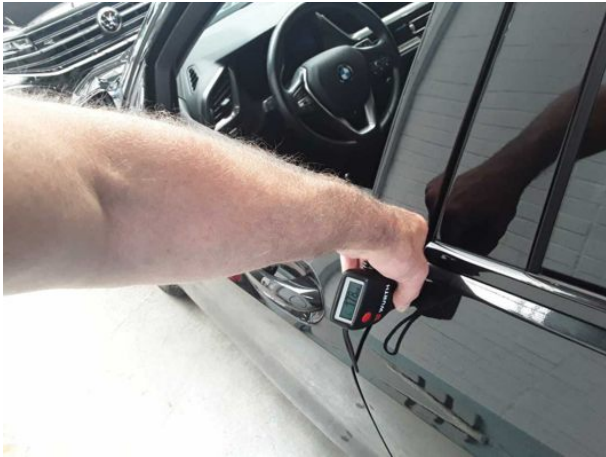
| Nr. | Ort |
|---|---|
| 1 | Tür hinten links, fachgerecht ausgeführt, Reparaturrechnung nicht vorhanden |

**Nachlackierung 1:** Tür hinten links
