## Zustandsbericht

<b>Kunde :</b>	<b>Allane SE</b>	<b>Amtl. Kennzeichen :</b>	<b>EMS-H 193E</b>
<b>Berichtsnummer :</b>	<b>0000000926023-DE613</b>		
<b>Referenznummer:</b>	<b>31193800</b>

#### Hyundai Ioniq 6 (11.2022->) Techniq Elektro

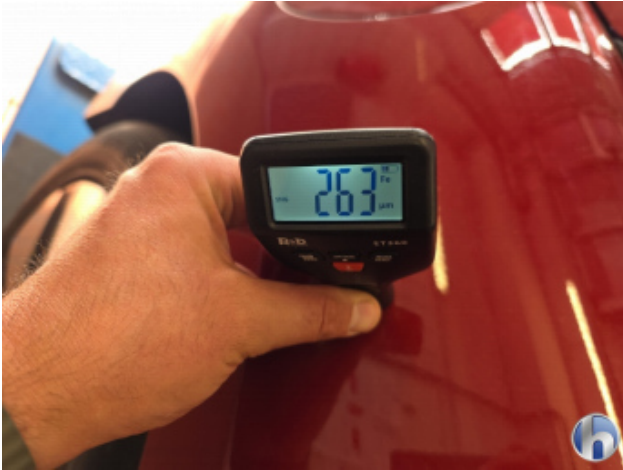
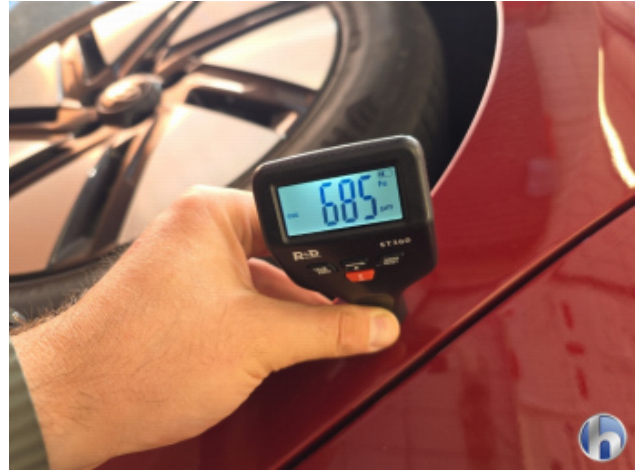
1. Seitenwand - Hinten - Rechts  
Nachlackiert - Ohne Reparatur

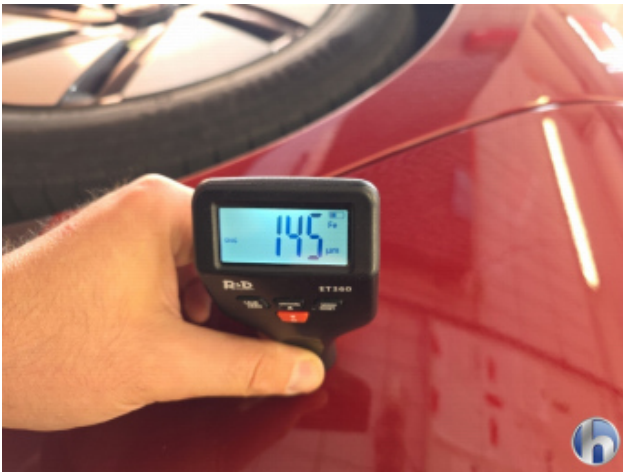
2. Tür Hinten - Rechts  
Nachlackiert - Ohne Reparatur

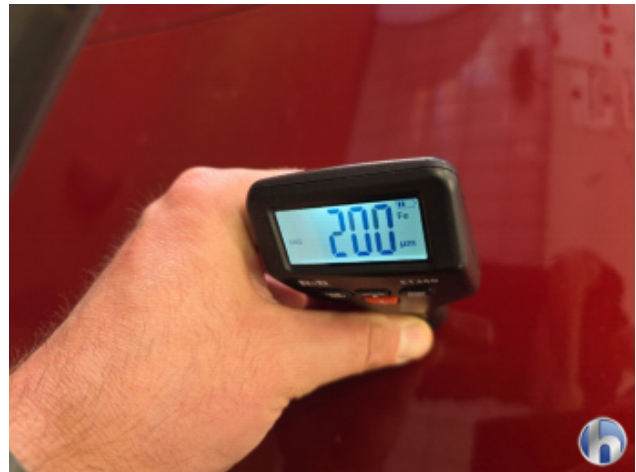
3. Tür Vorne - Rechts  
Nachlackiert - Ohne Reparatur

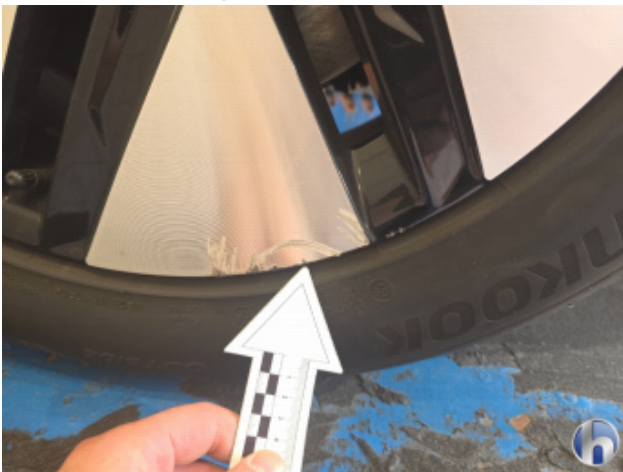
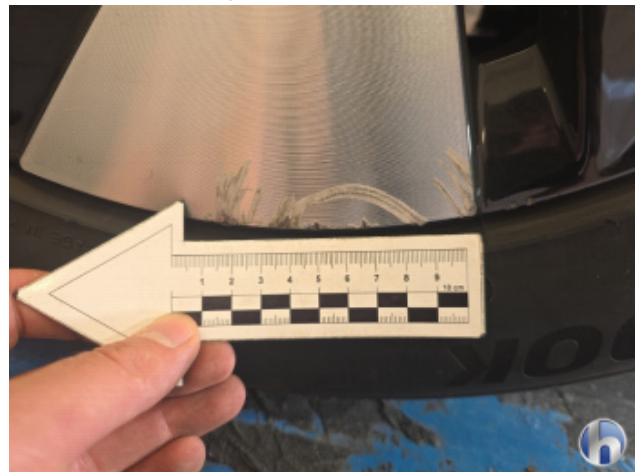
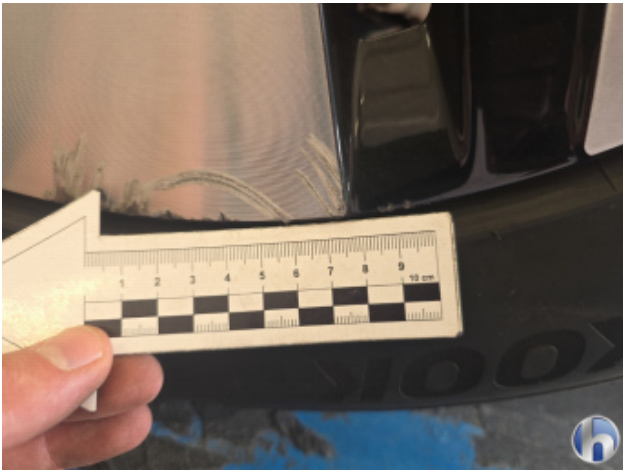
4. Felge Hinten - Links  
Kratzer - Smart Repair

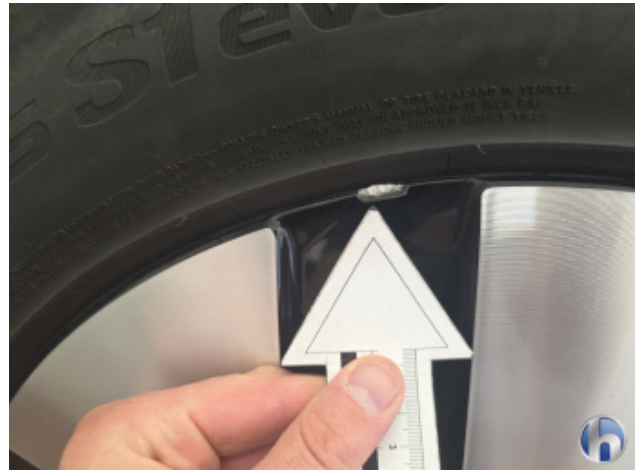
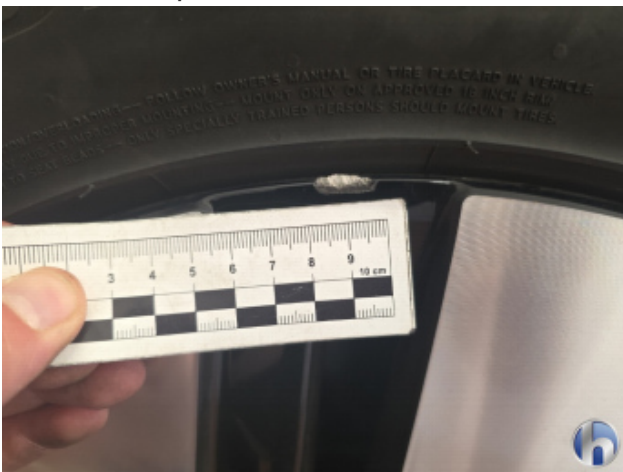
5. Felge Vorne - Links  
Kratzer - Smart Repair

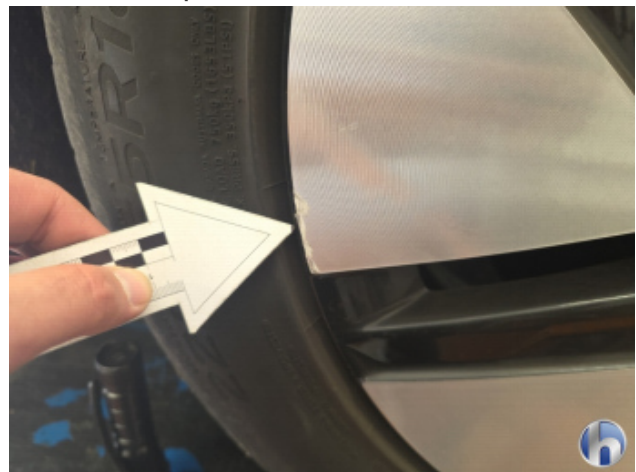
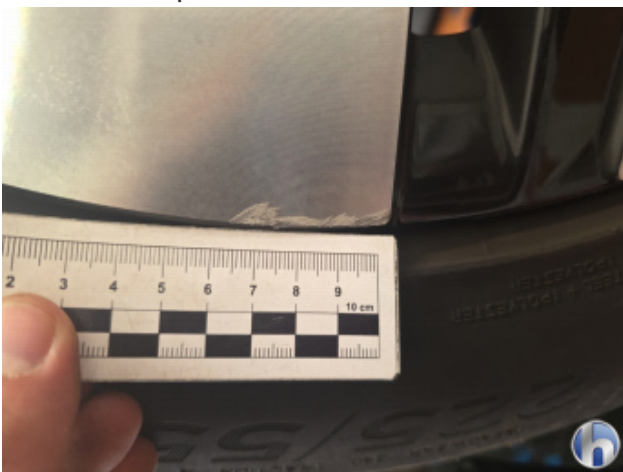
6. Felge Vorne - Rechts  
Kratzer - Smart Repair

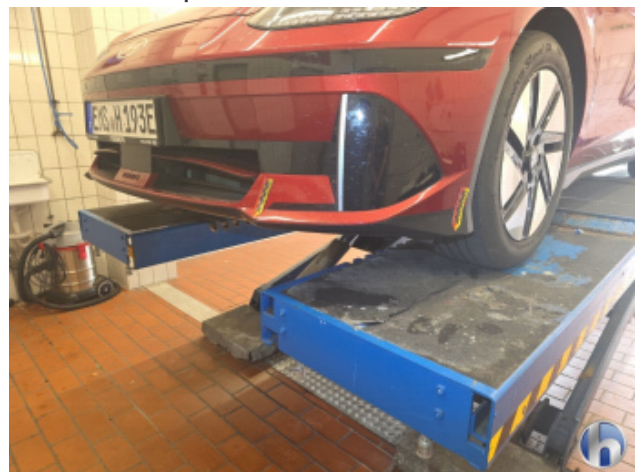
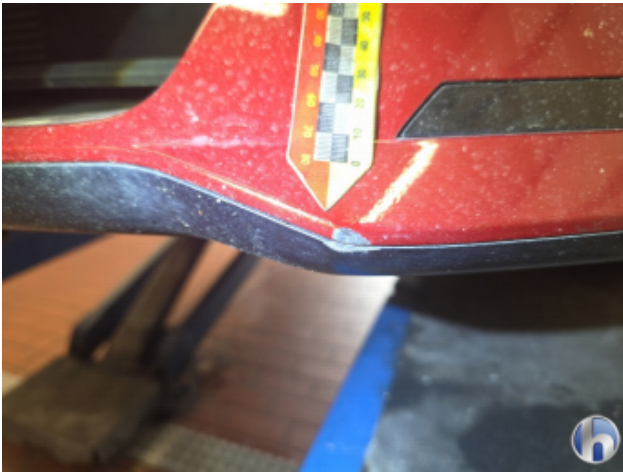
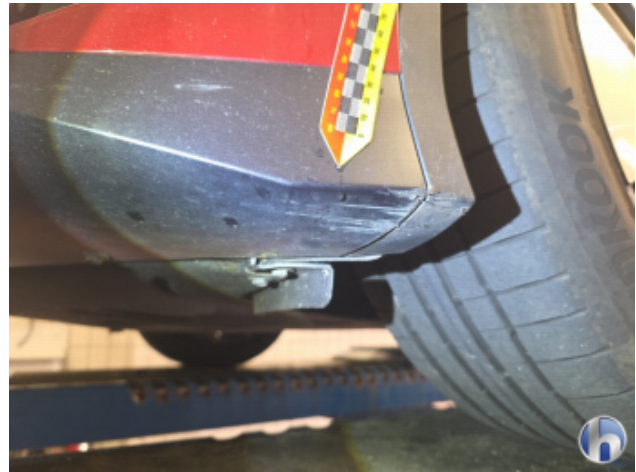
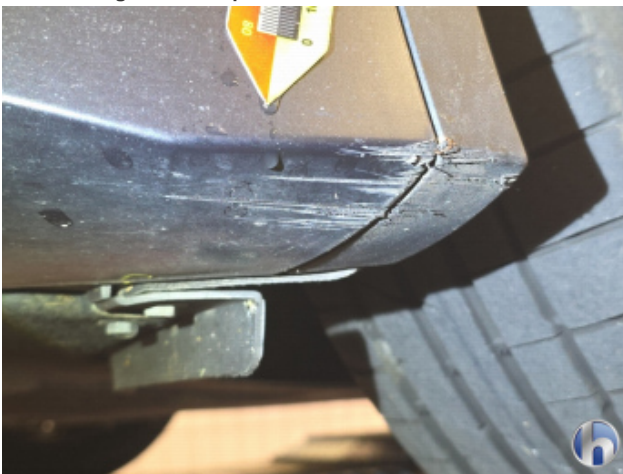
7. Frontspoiler  
Abschürfung - Smart Repair
