## Zustandsbericht

<b>Kunde :</b>	<b>Allane SE HCBE</b>	<b>Amtl. Kennzeichen :</b>	<b>GE-IB 120</b>
<b>Berichtsnummer :</b>	<b>0000000925116-DE968</b>		
<b>Referenznummer:</b>	<b>31199863</b>

#### Kia Ceed Sportswagon (CD)(2018->) GT Line

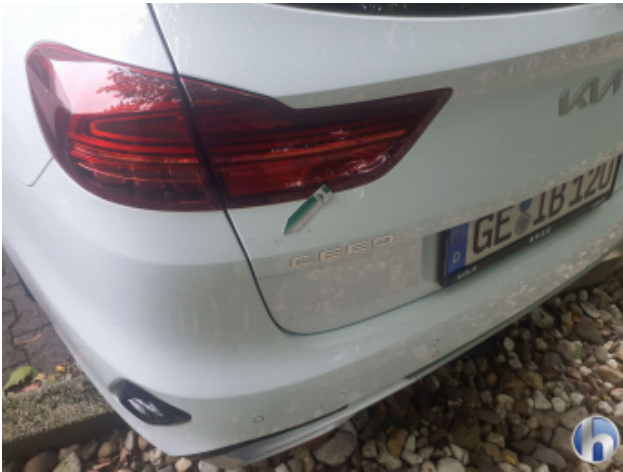
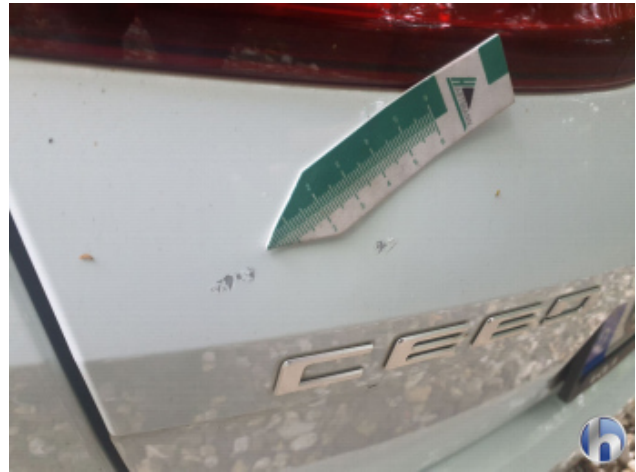
1. Heckklappe  
Lackabplatzer - Lackieren

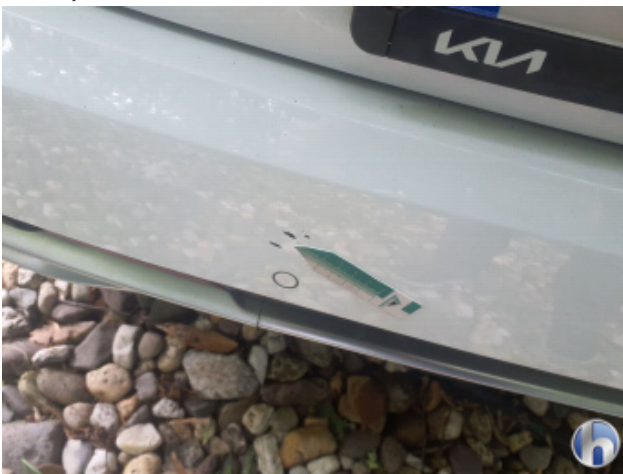
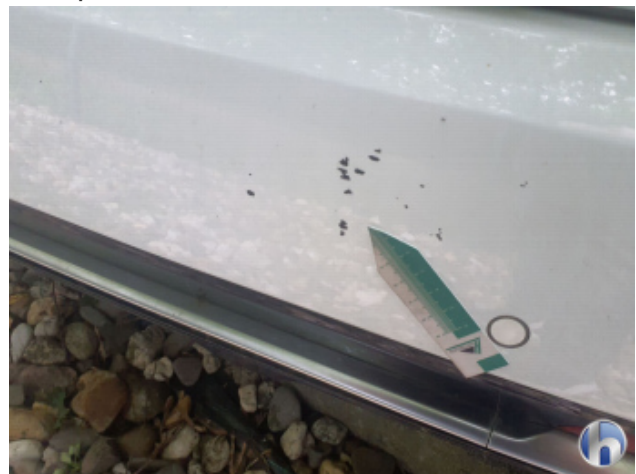
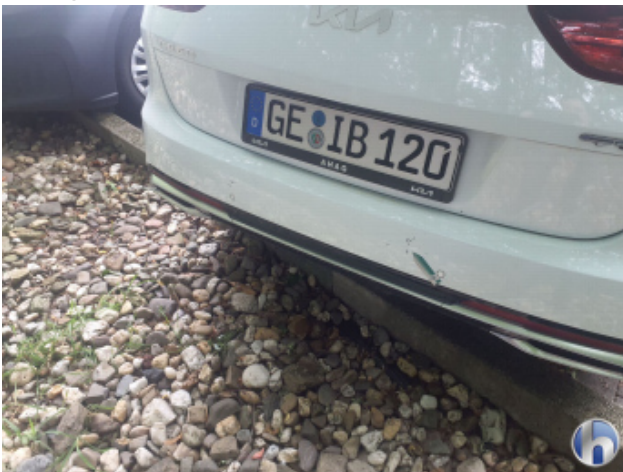
2. Stoßfänger Hinten  
Lackabplatzer - Lackieren

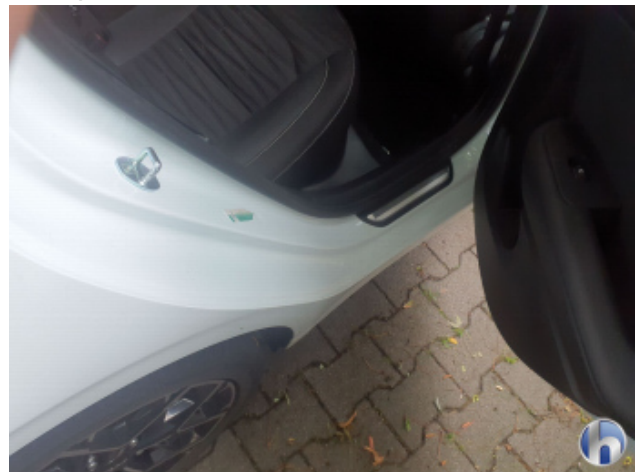
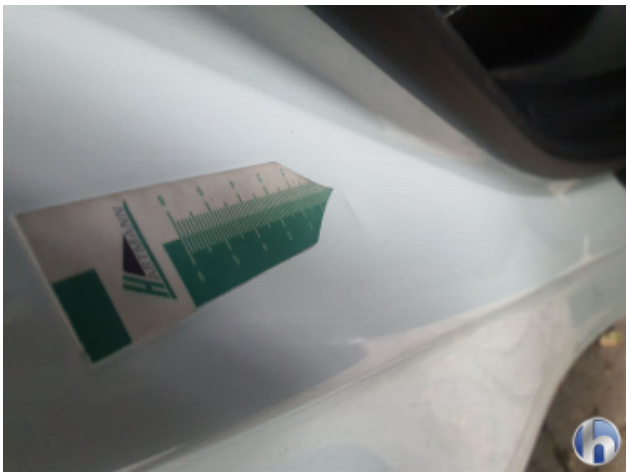
3. Türeinstieg Hinten - Rechts  
Delle - Sanft Instandsetzen

3. Türeinstieg Hinten - Rechts  
**Delle - Sanft Instandsetzen**
