# Zustandsbericht

| Hersteller / Modell | ORA Funky Cat 300 Pro | | |
| Kennzeichen | | Fahrgestellnummer | LGWEEUA5XNK638803 |

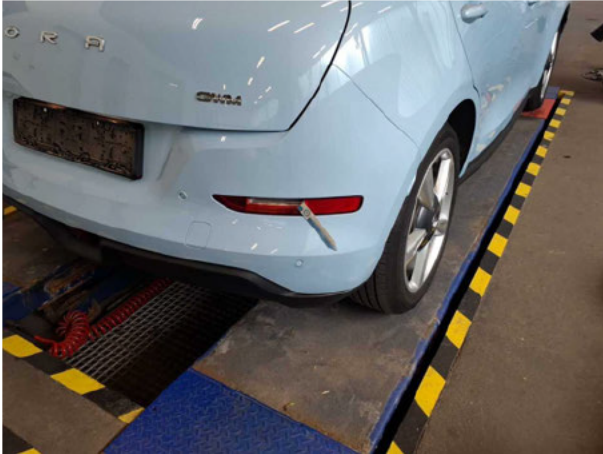
| Nr. | Bauteilgruppe | Beschreibung |
|---|---|---|
| 1 | Stoßfänger hinten | Stoßfänger hinten (Protokoll von der Auslieferung liegt bei) - nicht fachgerecht instandgesetzt - Smart Repair |

**Beschädig**  
von der Au

änger hinten (Protokoll  
cht instandgesetzt -

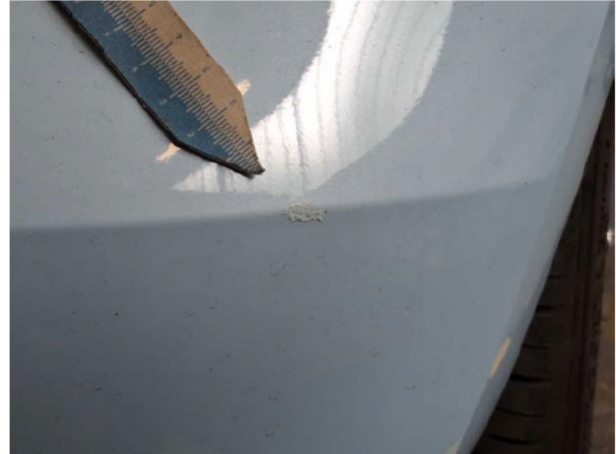
**Beschädigung #1:** Stossfänger hinten: Stossfänger hinten  
(Protokoll von der Auslieferung liegt bei) - nicht fachgerecht

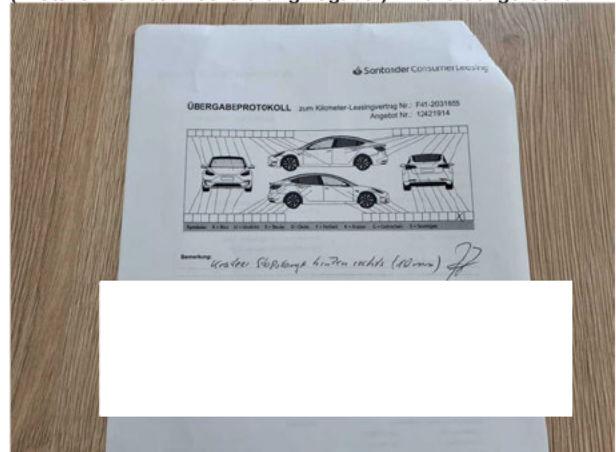
**Beschäd**  
(Protokoll von der Auslieferung liegt bei) - nicht fachgerecht
