Zustandsbericht

Fahrzeughalter	Allane SE
Ihr Auftrag vom	19.05.2026 durch Allane SE
Besichtigungsort	44141 Dortmund, Klöppelweg 2
Besichtigungsdatum	15.06.2026
Referenznummern	0031191775 - 0099383078

Kennzeichen	HH-FS 1584	Fzg.-Ident.-Nummer	VF1RFB00969271269
Fabrikat	Renault	1. Zulassung	24.01.2023
Typ	Mégane TCe 140 GPF Intens Grandtour	Fahrzeugart	PKW
Getriebe / Gänge	Manuell / 6	Farbe	Titanium-Grau - 2-Schicht metallic
Laufleistung abgelesen	92.881 km	Sitzplätze	5
Achsen / angetrieben	2 / 1	Aufbau	Kombilimousine, 5 Türer
Anzahl Besitzer	1	nächste HU	04/2028
Motorart	Reihenmotor / Benzin	Hubraum / Nennleistung	1.332 ccm / 103 KW

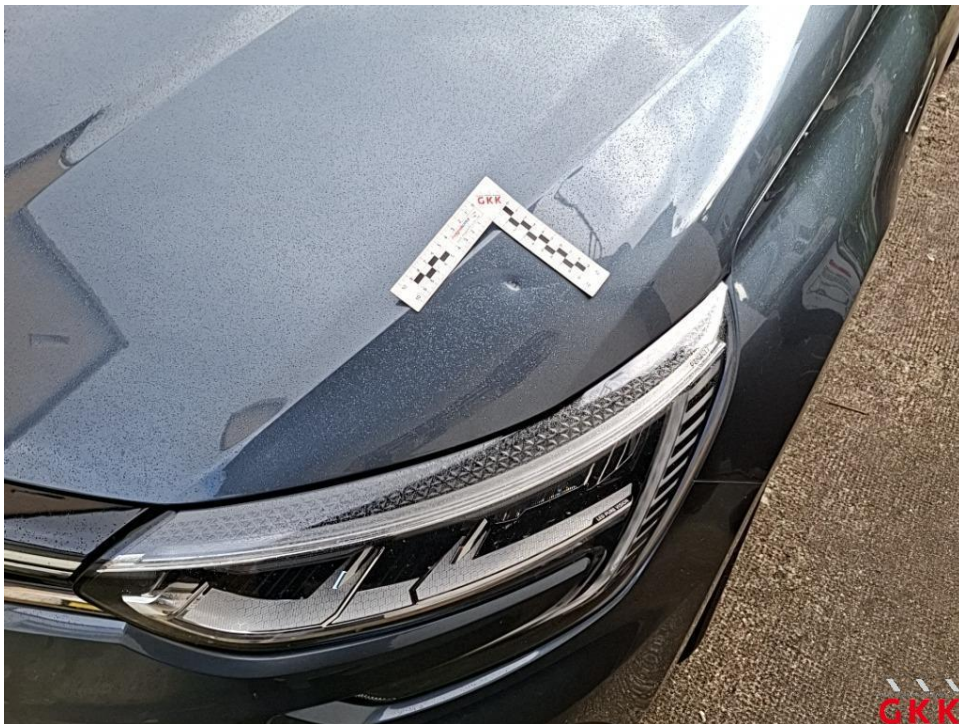
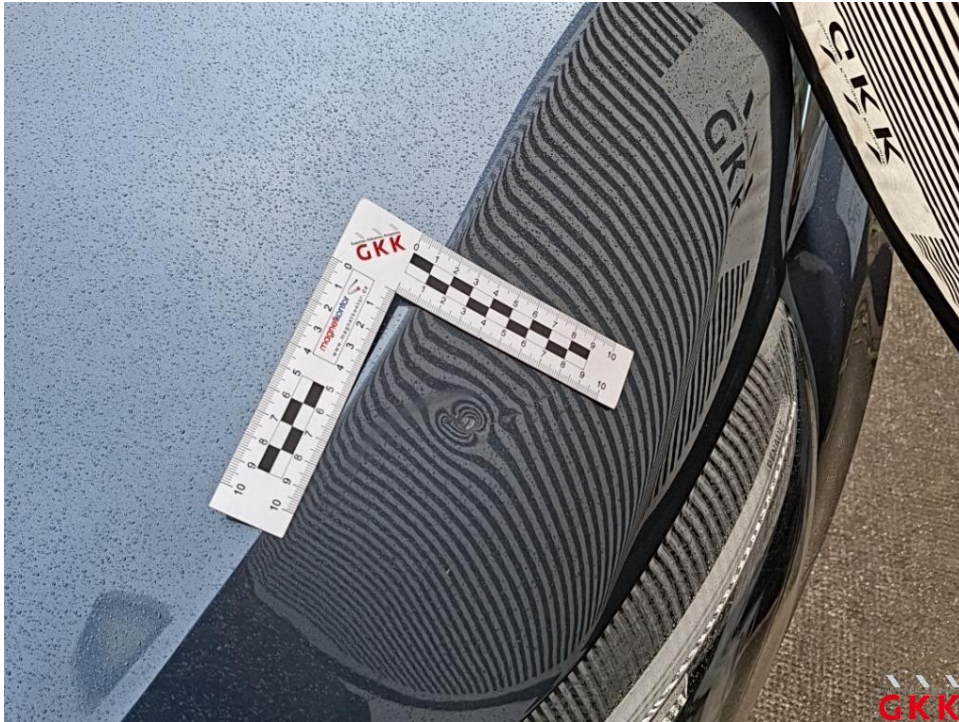
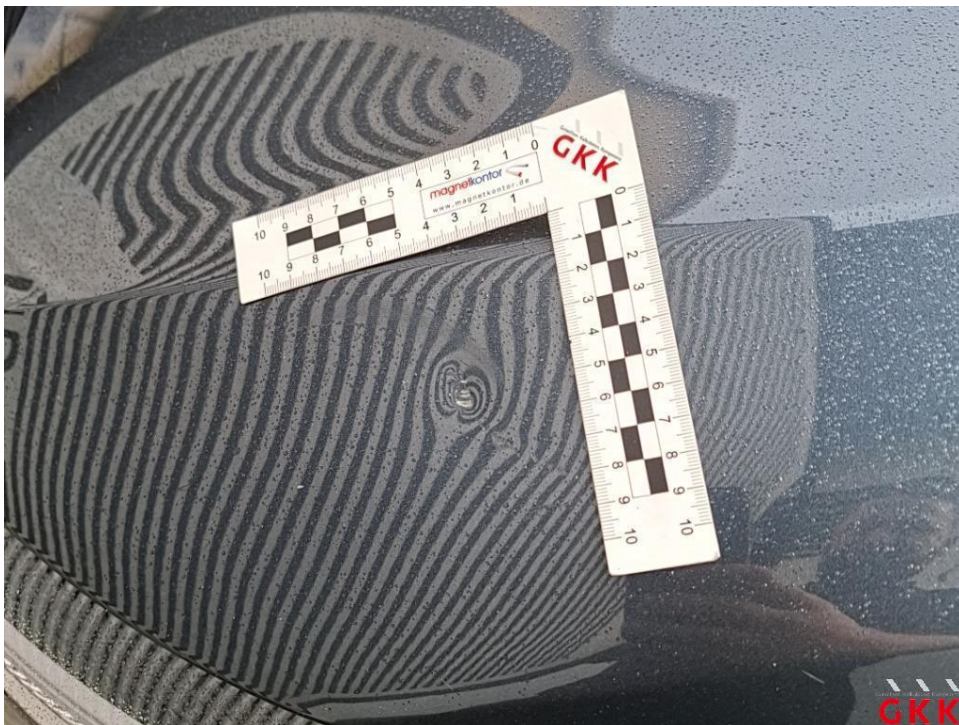
Motorhaube, beschädigt (Bild 12, Bild 13, Bild 14)

Bild 12. Motorhaube, beschädigt, instand setzen - lackieren

Bild 13. Motorhaube, beschädigt, instand setzen - lackieren

Bild 14. Motorhaube, beschädigt, instand setzen - lackieren

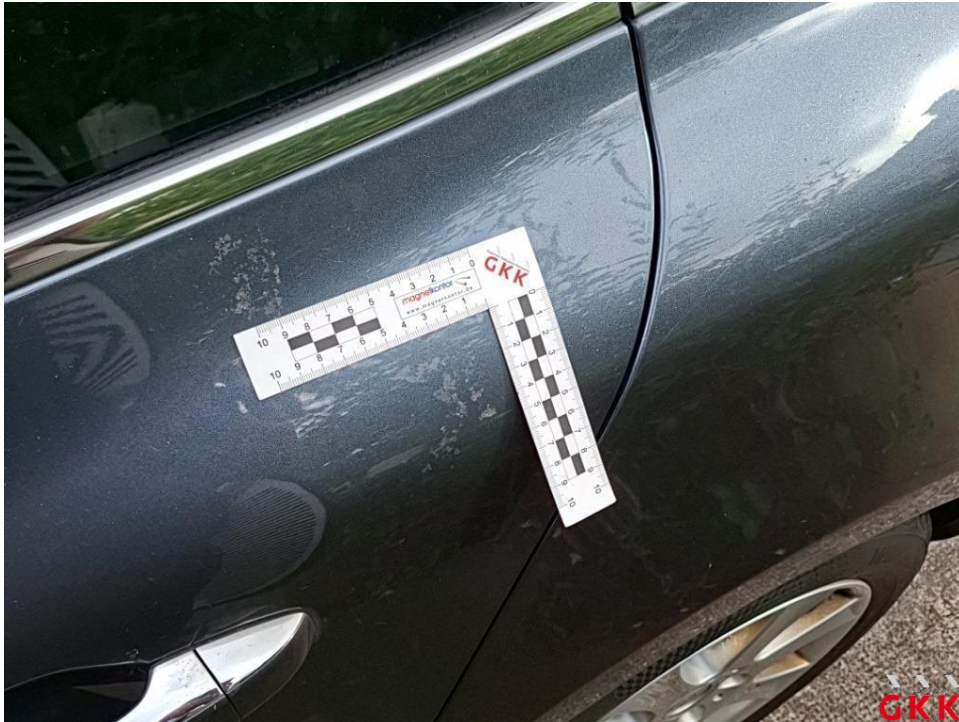
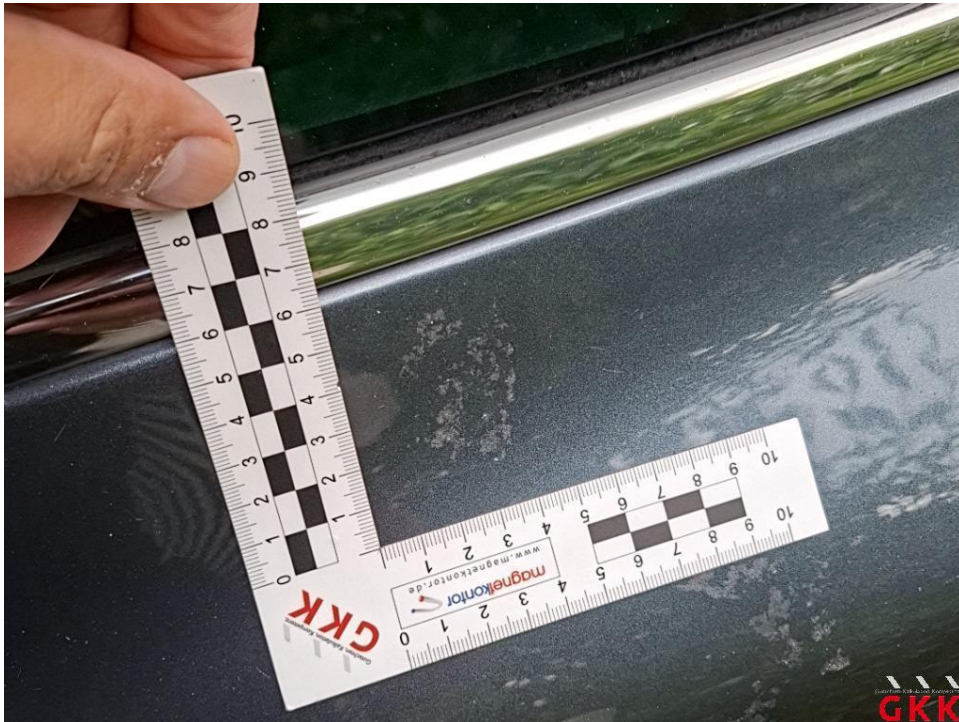
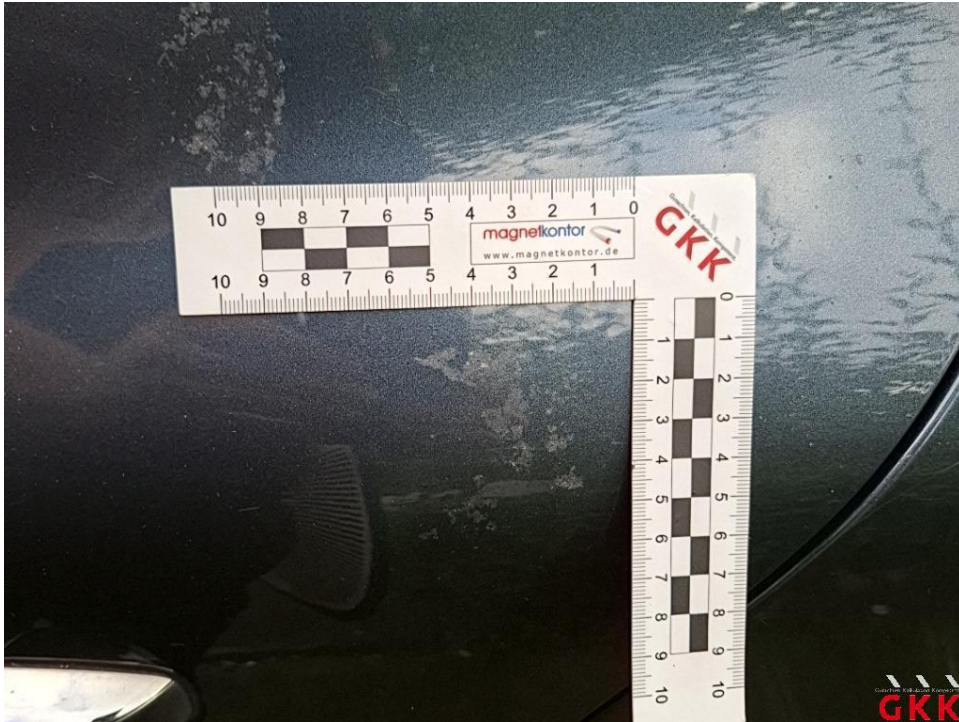
Tür hinten links, Harzanhafungen/-rückstände (Bild 15, Bild 16, Bild 17)

Bild 15. Tür hinten links, Harzanhaftungen/-rückstände, aufbereiten

Bild 16. Tür hinten links, Harzanhaftungen/-rückstände, aufbereiten

Bild 17. Tür hinten links, Harzanhaftungen/-rückstände, aufbereiten

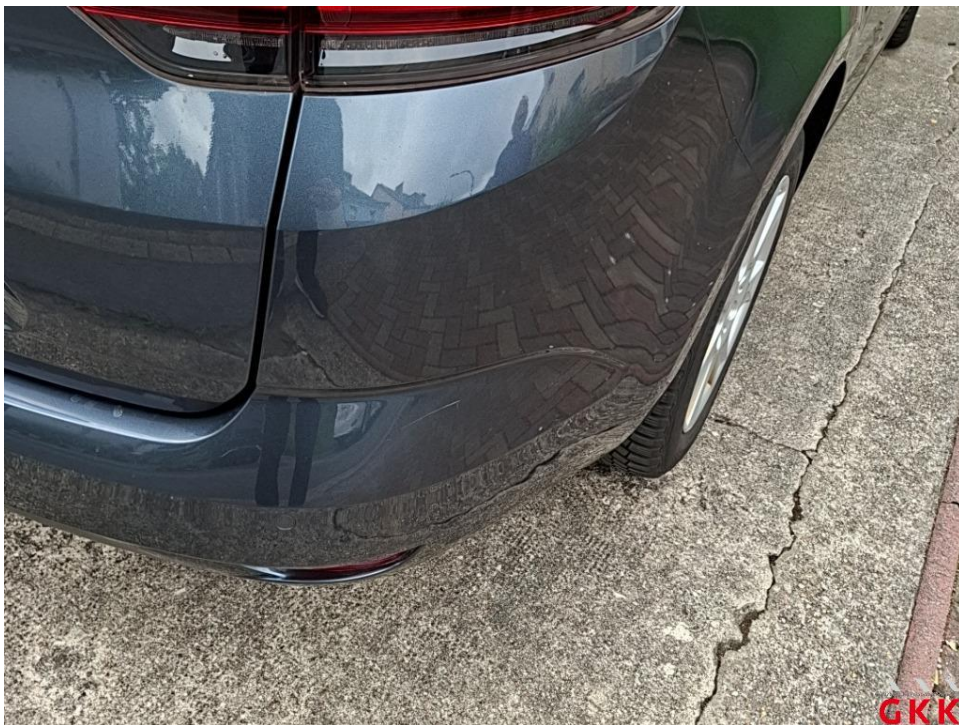
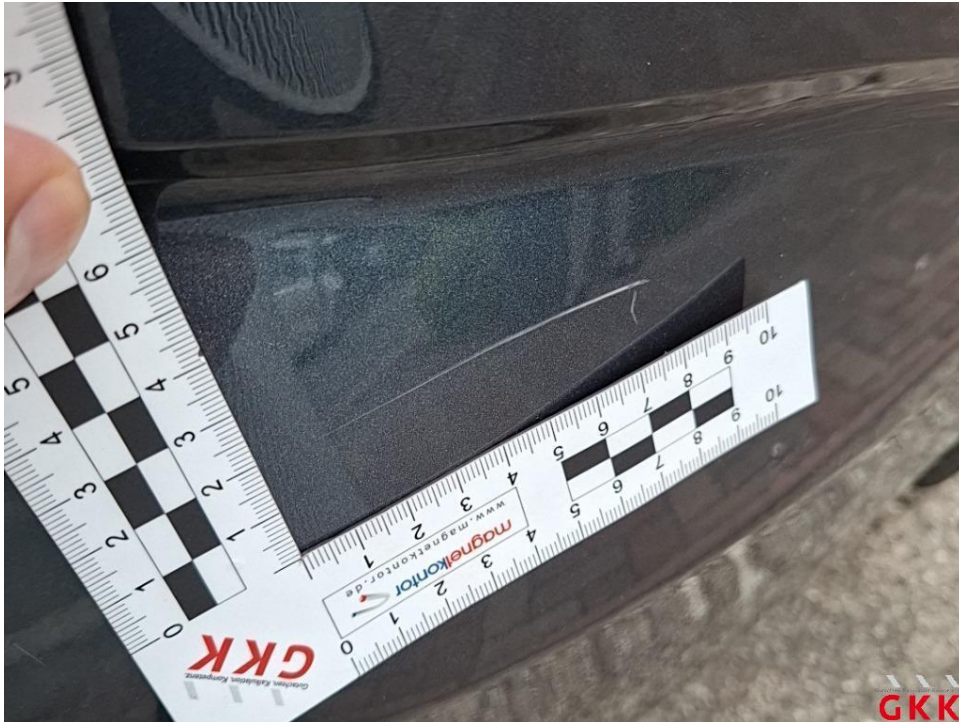
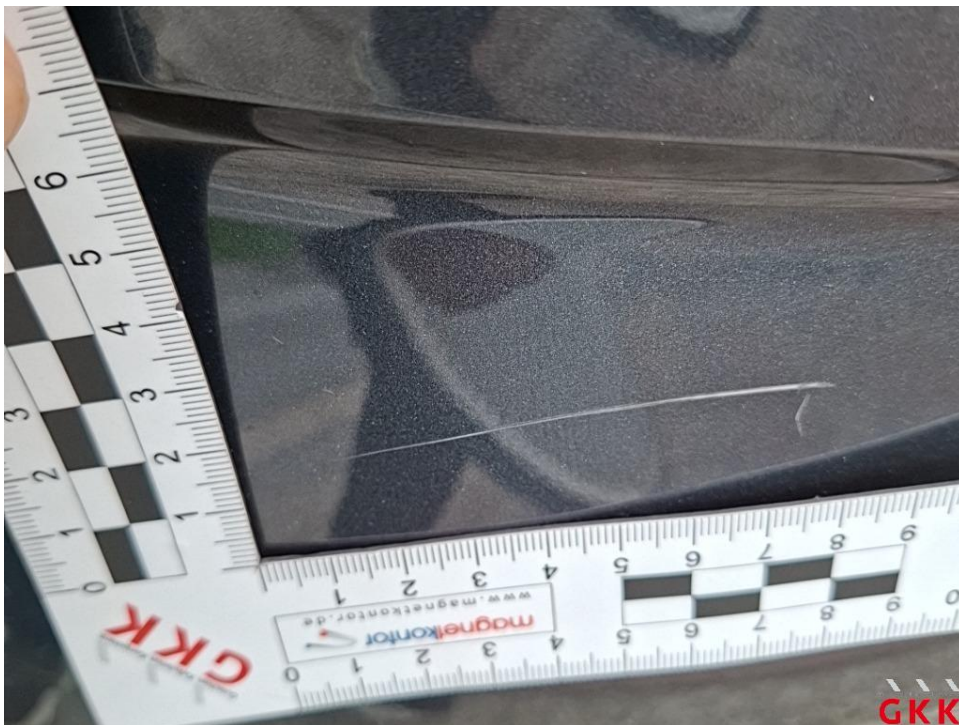
Stoßfänger hinten Verkleidung -lackiert-, verkratzt (Bild 18, Bild 19, Bild 20)

Bild 18. Stoßfänger hinten, Verkleidung -lackiert-, verkratzt, Smartrepair

Bild 19. Stoßfänger hinten, Verkleidung -lackiert-, verkratzt, Smartrepair

Bild 20. Stoßfänger hinten, Verkleidung -lackiert-, verkratzt, Smartrepair

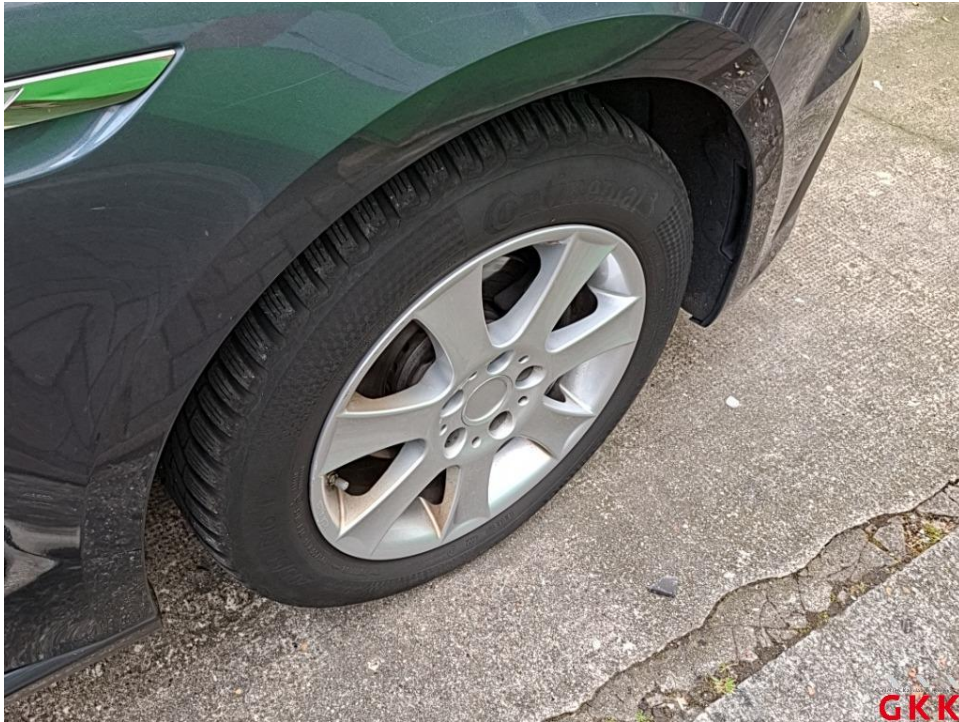
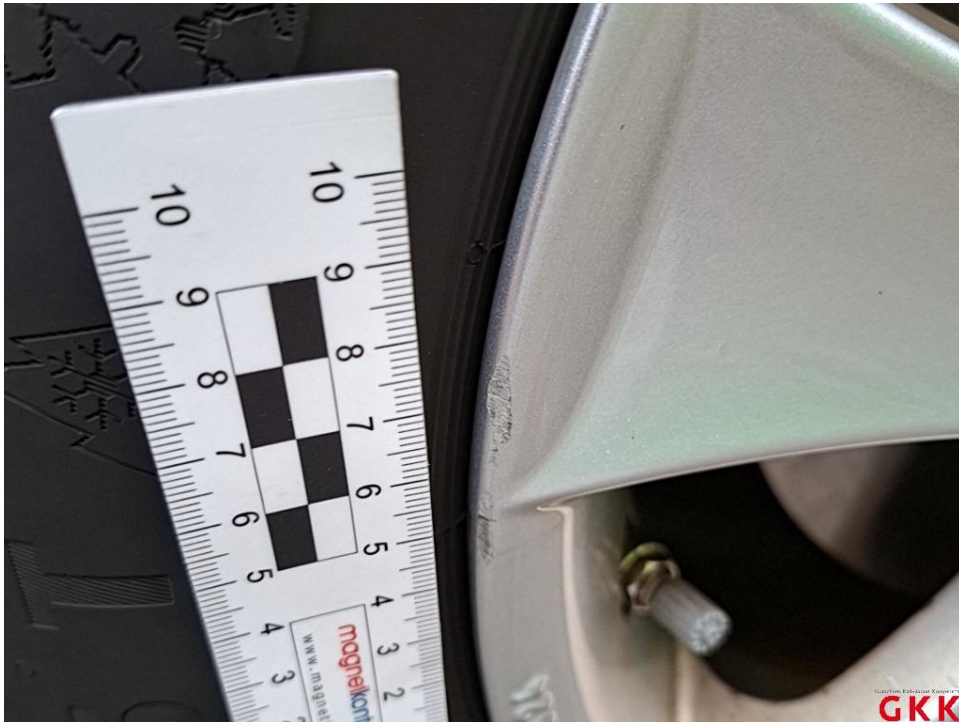
LM-Rad vorne rechts, verkratzt (Bild 21, Bild 22)

Bild 21. LM-Rad, vorne rechts, verkratzt, Smartrepair

Bild 22. LM-Rad, vorne rechts, verkratzt, Smartrepair

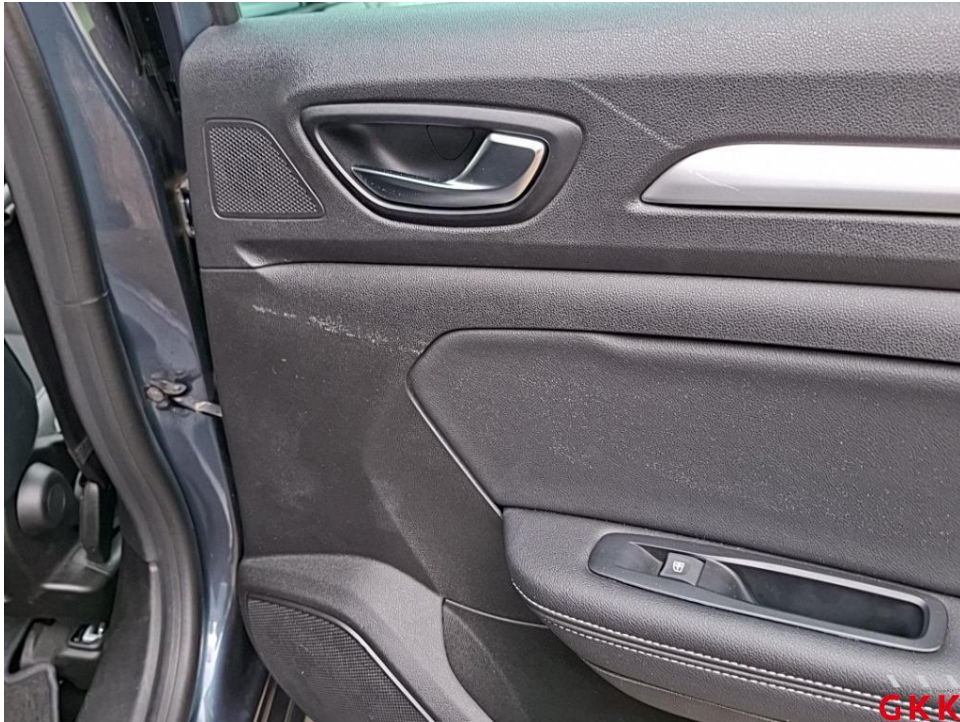
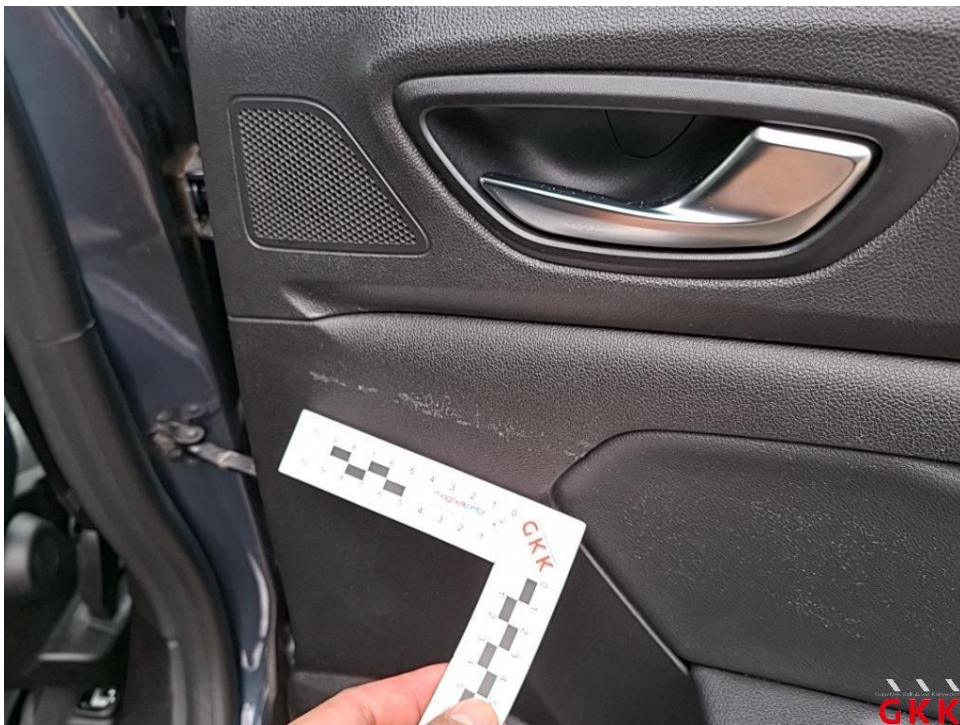
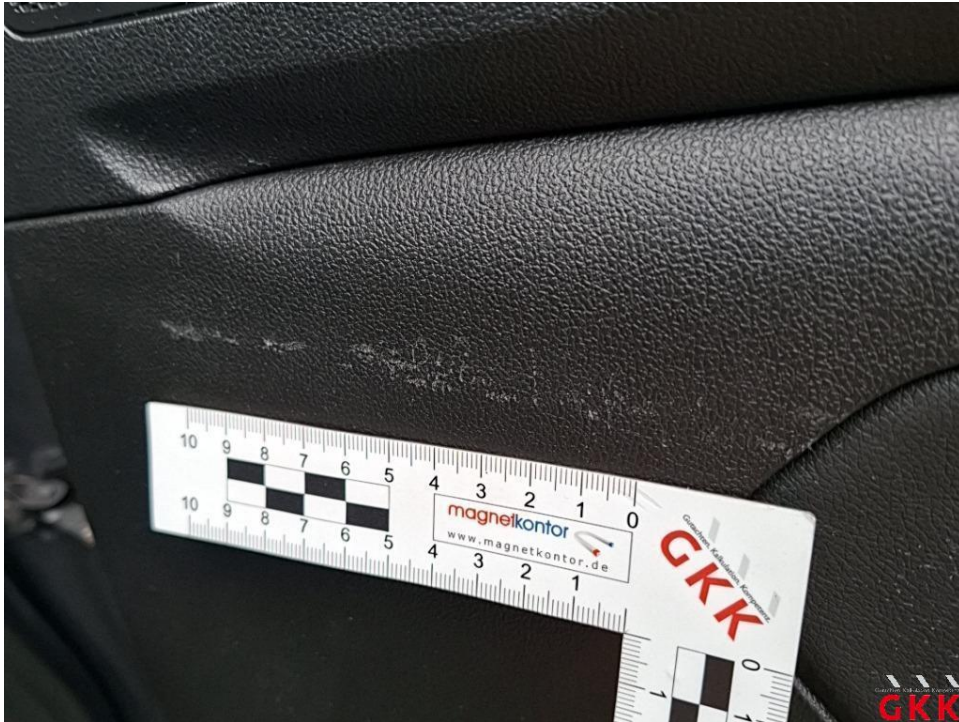
Tür hinten rechts Innenverkleidung -Standard-, beschädigt (Bild 23, Bild 24, Bild 25)

Bild 23. Tür hinten rechts, Innenverkleidung -Standard-, beschädigt, Smartrepair

Bild 24. Tür hinten rechts, Innenverkleidung -Standard-, beschädigt, Smartrepair

Bild 25. Tür hinten rechts, Innenverkleidung -Standard-, beschädigt, Smartrepair
