LVV Nr 456818  
Hersteller Mercedes-Benz  
Model C-Class  
Variante Avantgarde Line C 200 D MHEV  
Listenpreis 48.945,00  
VIN W1KAH0DB2SF191600  
Erstzulassungsdatum 1.2.2025  
Kennzeichen K CC447

# Zustandsbericht / Minderwertgutachten

Mobility Concept GmbH, Grünwalder Weg 34, 82041 Oberhaching  
19.06.2026

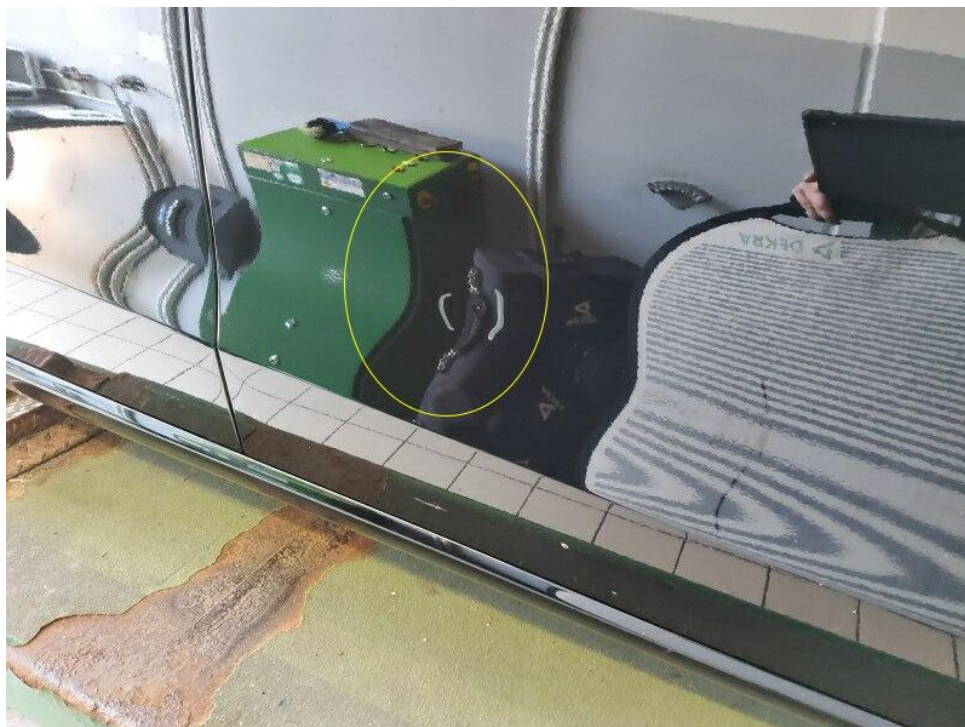
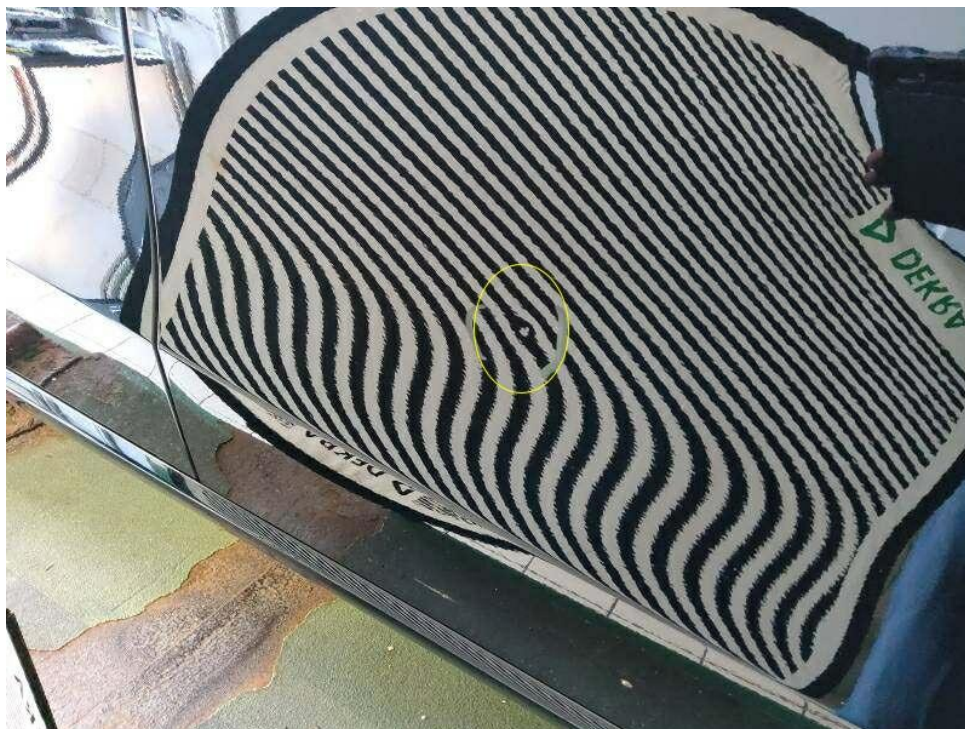
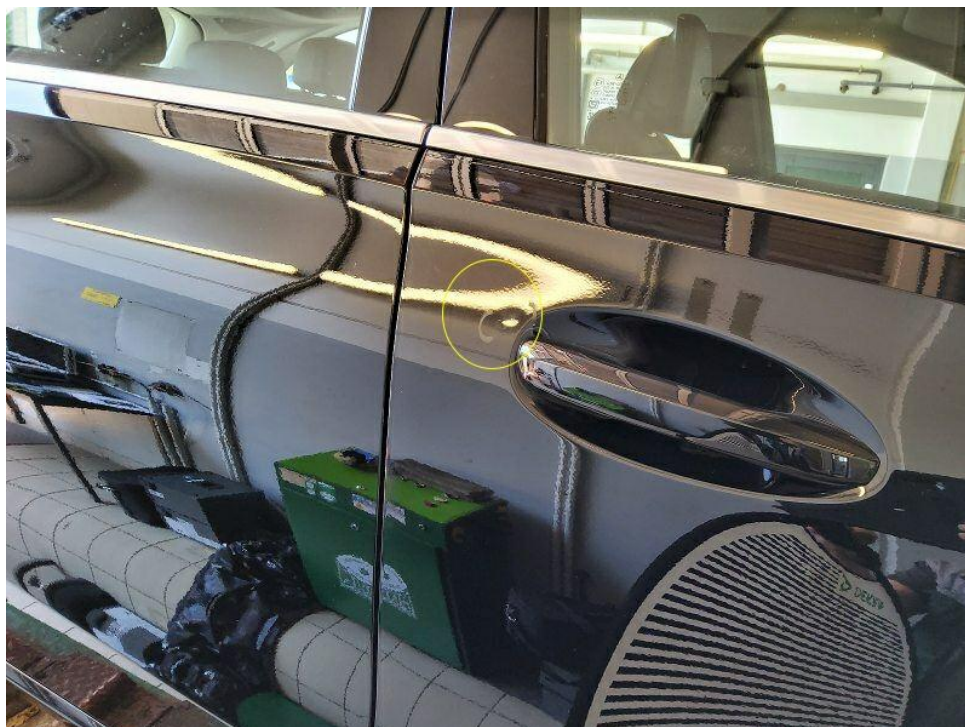
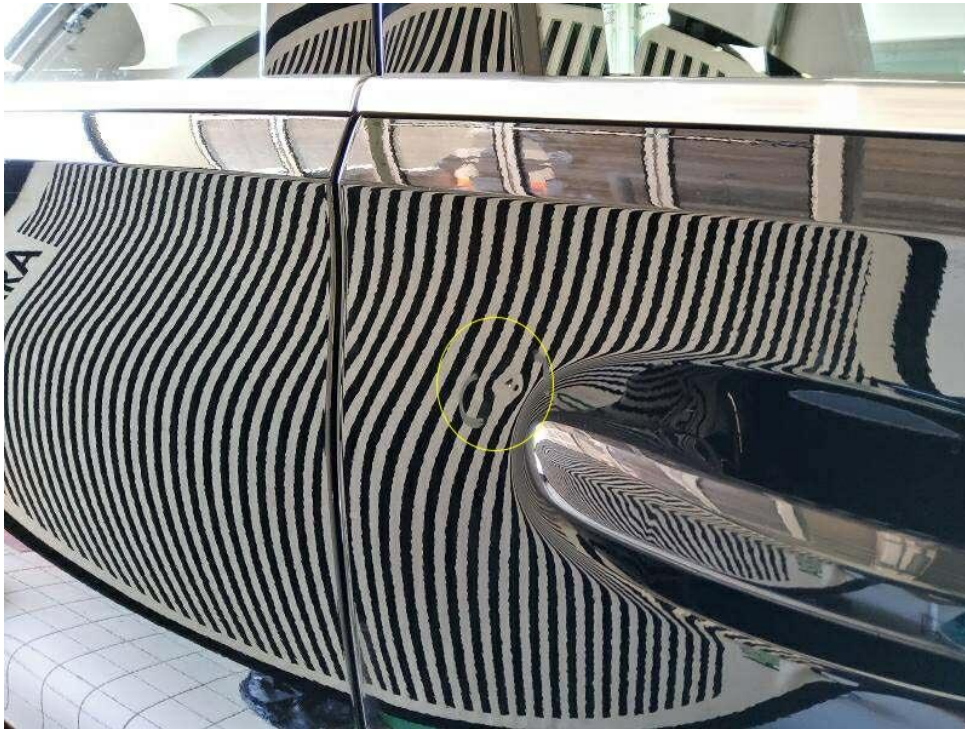
Bild 14 : Tür vorne rechts zwei tiefere Dellen mit Lackbeschädigung - Drücken und lackieren

Bild 15 : Tür vorne rechts zwei tiefere Dellen mit Lackbeschädigung - Drücken und lackieren

Bild 16 : Tür vorne rechts zwei tiefere Dellen mit Lackbeschädigung - Drücken und lackieren

Bild 17 : Tür vorne rechts zwei tiefere Dellen mit Lackbeschädigung - Drücken und lackieren

1. Tür vorne rechts zwei tiefere Dellen mit Lackbeschädigung - Drücken und lackieren (Bild 14, 15, 16, 17)
  2. Heckstoßfängerverkleidung rechts verschrammt und gebrochen - Unfallschaden, erneuern (Bild 18, 19, 20, 21, 22)
-

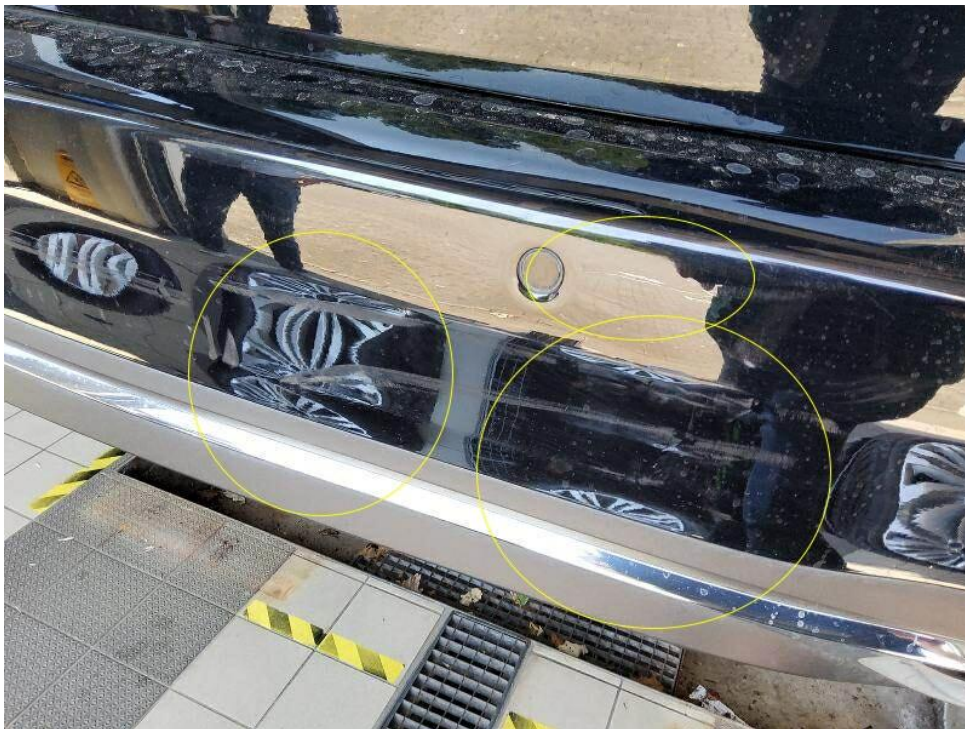
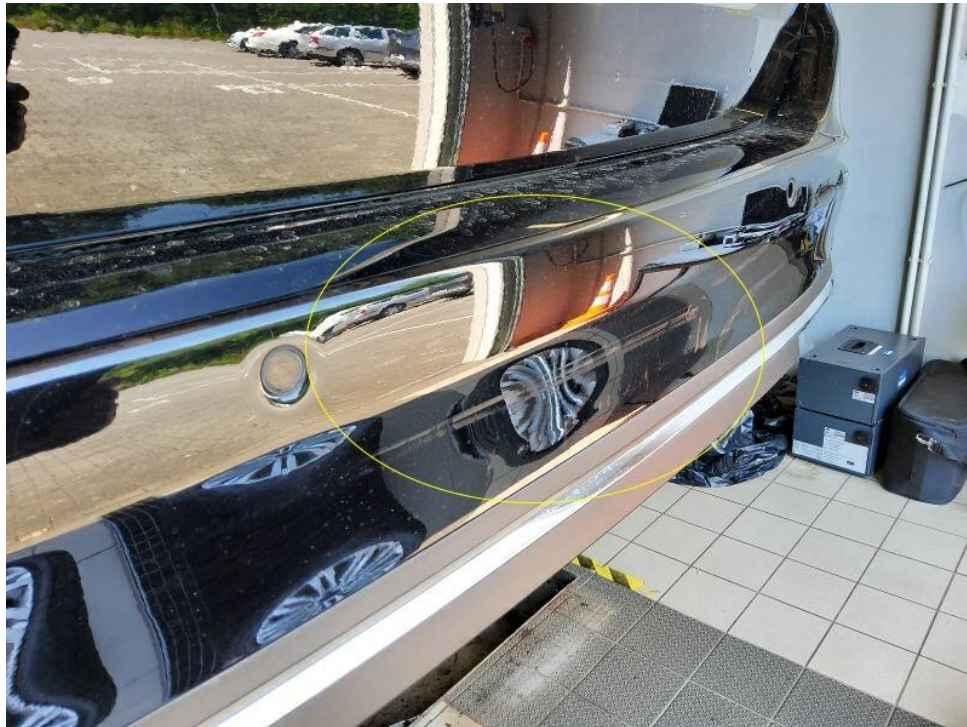
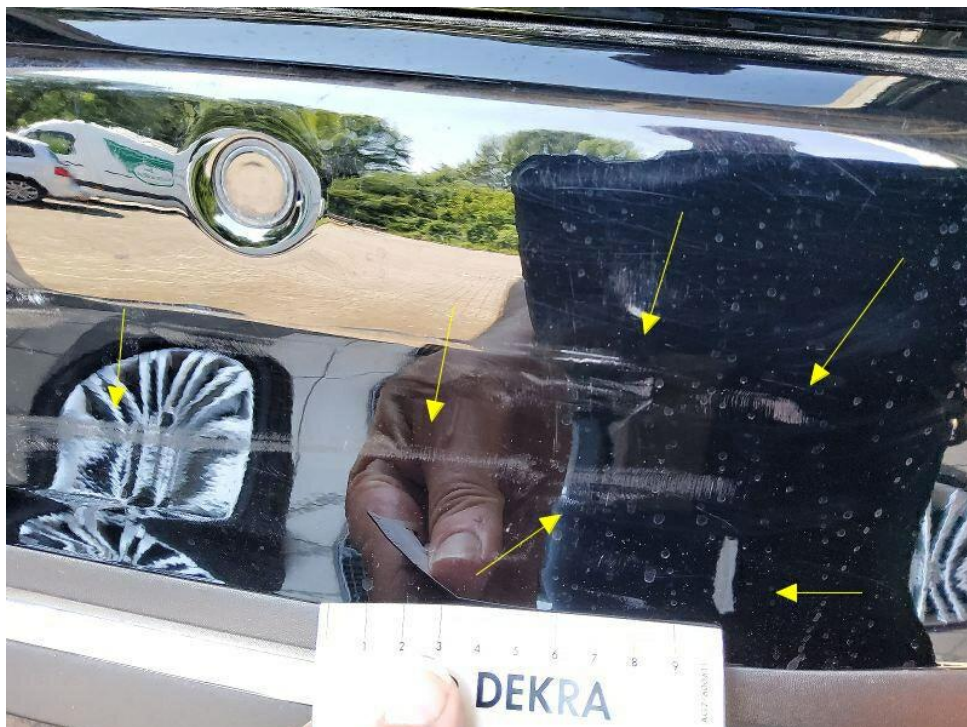
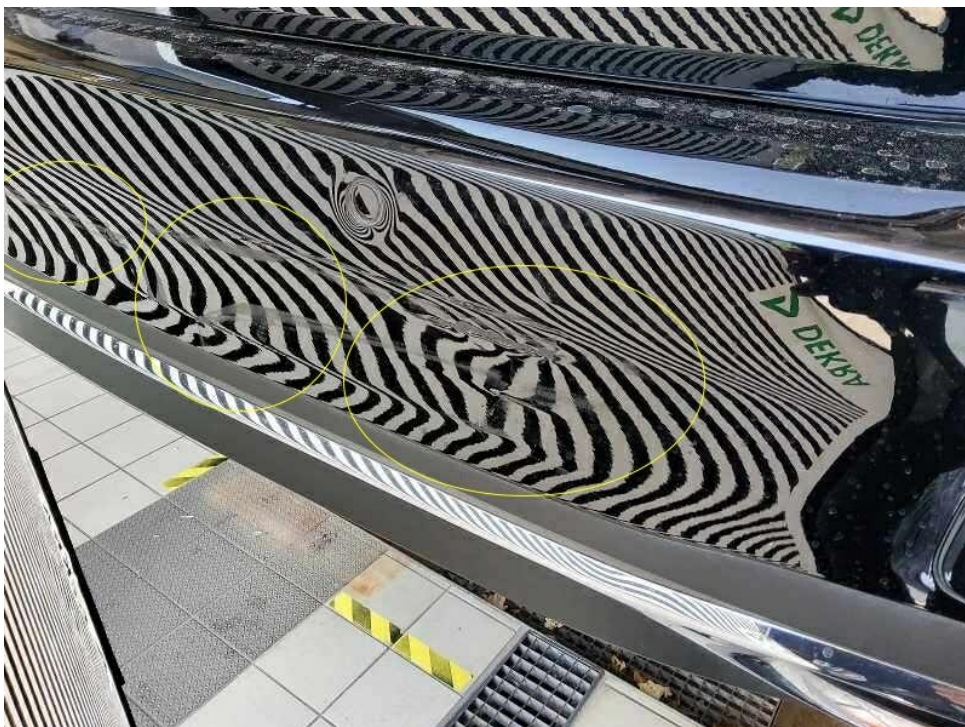
Bild 18 : Heckstoßfängerverkleidung rechts verschrammt und gebrochen - Unfallschaden

Bild 19 : Heckstoßfängerverkleidung rechts verschrammt und gebrochen - Unfallschaden

Bild 20 : Heckstoßfängerverkleidung rechts verschrammt und gebrochen - Unfallschaden

Bild 21 : Heckstoßfängerverkleidung rechts verschrammt und gebrochen - Unfallschaden

Bild 22 : Heckstoßfängerverkleidung rechts verschrammt und gebrochen - Unfallschaden
